## BOOMEN EFFECT ANALYSE

### Sloop en nieuwbouw project De Snip te Bleiswijk

Datum: 09-08-20022  
Project: B11394

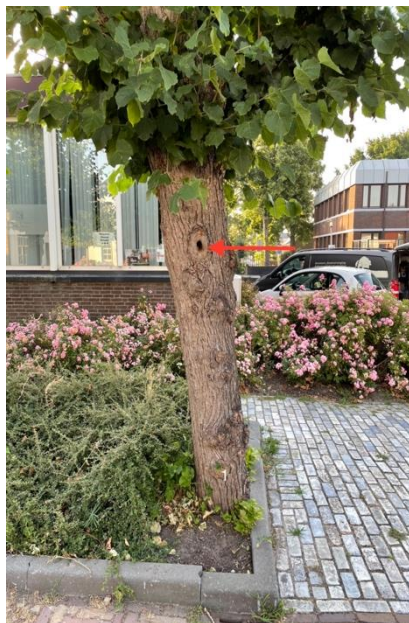
Boom 1 en 2 hebben mechanische beschadigingen aan de stam en is geconstateerd dat deze stammen hol zijn (zie onderstaande foto's). De toekomstverwachting van deze twee bomen is middelhoog tot hoog. Jaarlijkse inspectie is gewenst. Bij de overige drie bomen is de toekomstverwachting hoog.

Foto linksboven; holte halverwege de stam van boom 1, boom staat tegen rand van betonbanden aan.

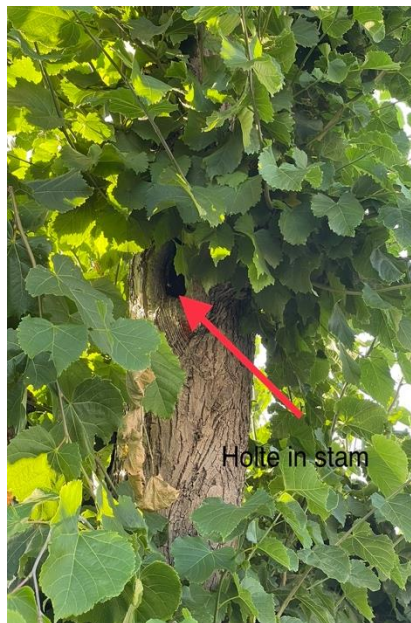
Foto midden; holte halverwege de kroon.

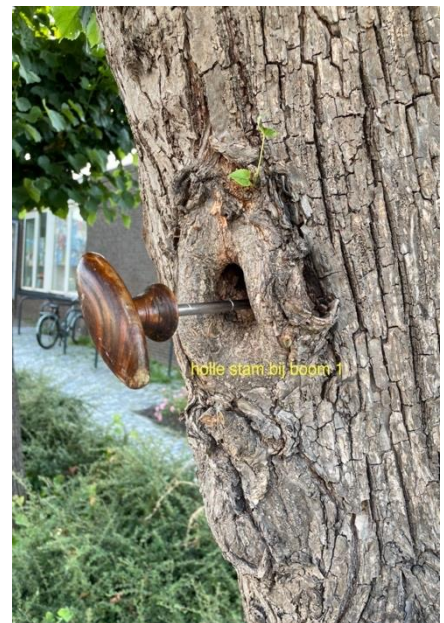
Foto rechtsboven; prikstok verdwijnt 35 cm in de holle stam van boom 1.

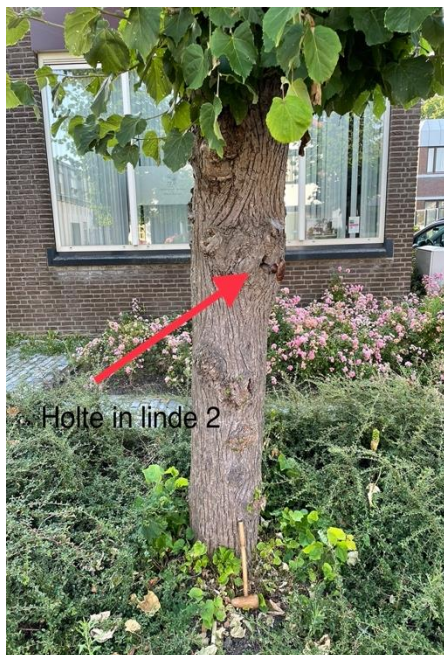
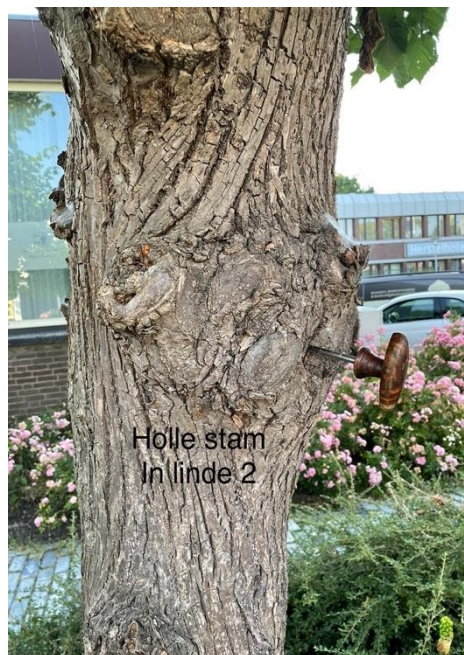
Foto's links; holte is goed zichtbaar op de stam van boom 2. Ook hier verdwijnt de prikstok 35 cm in de holle stam van boom 2.

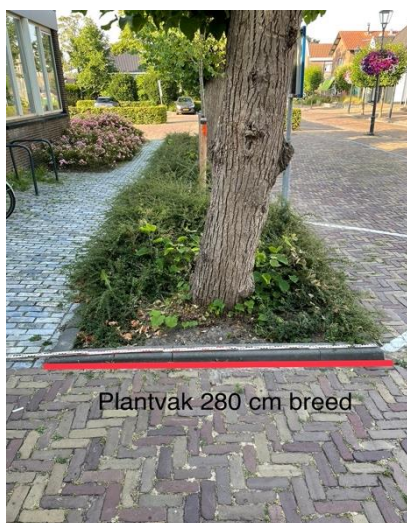
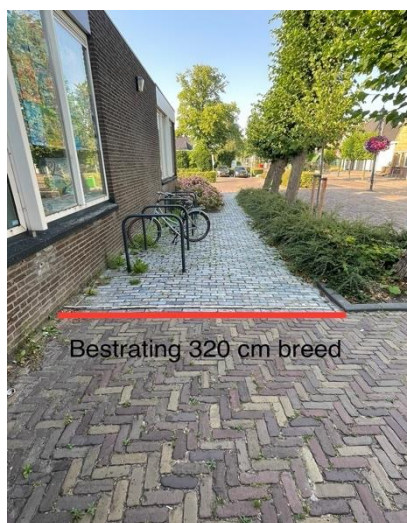
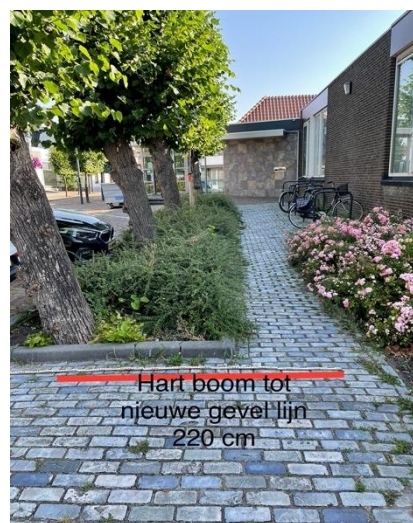
De bomen staan in een plantvak (12,50 meter bij 2,80 meter) met *Lonicera nitida* als onderbegroeiing. Het plantvak is aan beide zijde omsloten door beklinterd trottoir. De aanwezige knotlindes staan op meer dan 3,50 meter van de huidige gevel en komen in de nieuwe situatie op 2,20 meter van de gevel te staan (zie onderstaande foto's). Boom 1 staat met de stamvoet tegen de rand van betonbanden aan.

Foto linksboven; huidige situatie met aangegeven maatvoering van het plantvak.  
Foto midden; het plantvak met de bomen is 320 cm verwijderd van de huidige gevel.  
Foto rechtsboven; bij de nieuwbouw komen de bomen 220 cm van de gevellijn te staan.

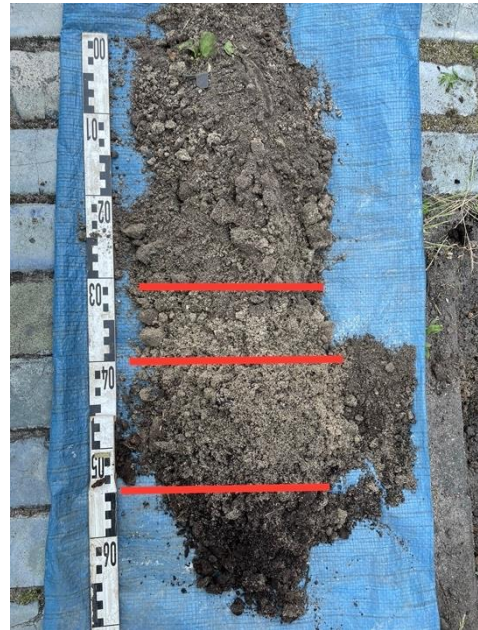
Om de samenstelling van de bodem te bepalen is in het naastgelegen rozenperk een grondboring gedaan. De bodem bestaat uit humusarm fijn zand en is droog tot licht vochtig. De toplaag (bovenste 30 cm) bestaat uit bruinkleurig humusarm fijn zand. Daaronder bevindt zich een storende laag met grof zand waar geen beworteling is aangetroffen. Op 50-55 cm onder maaiveld is een vochtige en harde storende venige laag gevonden.

*Foto rechts: grondboring 1; in rozenperk ter hoogte van boom 2*

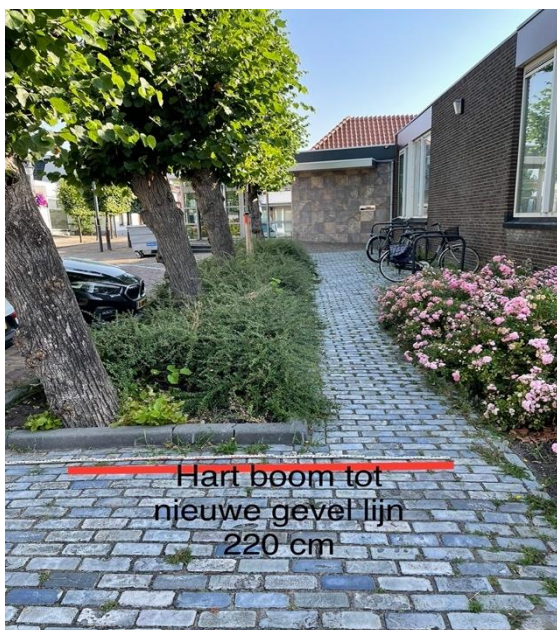
Foto boven; aangezicht van de bomenrij en de nieuwe gevellijn op 220 cm van de stamvoet

De kronen raken de gevel niet maar groeien wel in de nabijheid. Bij een werkruimte van bijvoorbeeld 2 meter langs het gebouw is kroon- en wortelschade reëel. De bladkronen zouden in de wintermaanden voordat de werkzaamheden gaan beginnen teruggezet kunnen worden tot de aanwezige knotten. Van een dergelijke verjongingssnoei ondervinden de bomen geen (groei)problemen.

Doordat de bomen scheefgroeien van het gebouw af is er ruimte voor de toekomstige luifel. Geregelde snoei zal nodig blijven.

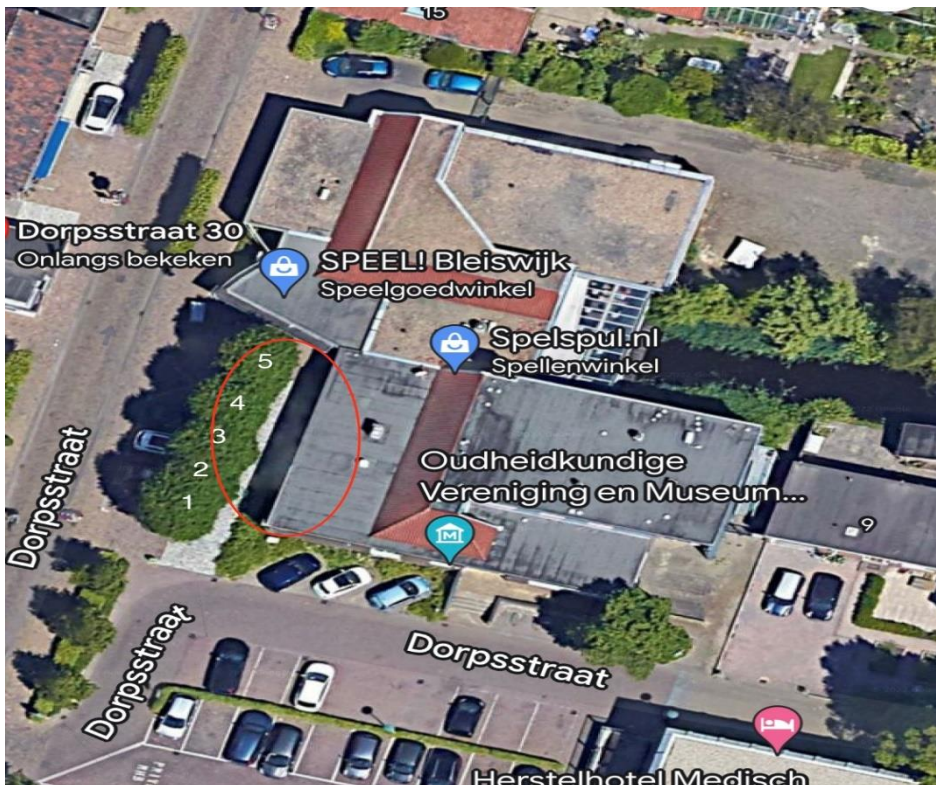
Zowel bij de sloop als bij de bouw van het nieuwe pand zijn potentiële risico's te verwachten ten aanzien van een deel van de kroon en het wortelstelsel. Het gaat dan om de zone die zich richting het gebouw bevindt. Dit is gevisualiseerd in onderstaande afbeelding in het rood omcirkelde vlak.

Bomen 1-5 staan op 3,5 meter van het te slopen en 2,20 meter van het nieuw te realiseren gebouw. Hoewel de boomkronen nog niet al te breed zijn ontwikkeld (vanwege het regelmatig snoeien) en beworteling zich concentreert in het groenvak is kans op schades reëel. Vanwege de beperkte ruimte aan deze zijde van het gebouw zijn specifieke werkwijzen noodzakelijk. Bij onzorgvuldig werken kunnen schades tot onherstelbare gevolgen leiden met een verminderde toekomstverwachting tot gevolg. Bij zorgvuldig werken en behoud van het groenvak zijn alle bomen in principe duurzaam te behouden.

Het is belangrijk om het huidige groenvak te behouden met zijn huidige dimensies. Dus geen afschaffing, versmalling of ophoging van het groenvak. Anders treedt sterfte van de wortels op en een verlaagde toekomstverwachting van de bomen.

Geadviseerd wordt om tijdens de werkzaamheden de groenstrook met bomen te beschermen door middel van vaste bouwhekken en voor het werk alleen gebruik te maken van de bouwkavel en van het trottoir (opslag materiaal, heen en weer rijden met materieel, plaatsen steigers etc.). Op het trottoir dient een drukverdelende constructie te worden aangebracht door middel van rijplaten (minimaal nodig) rondom het groenvak. Tevens wordt geadviseerd om de bladkronen (twijgen) in de wintermaanden voordat de werkzaamheden gaan beginnen door middel van onderhoudssnoei terug te zetten tot aan de aanwezige knotten. Van een dergelijke verjongingssnoei ondervinden de bomen geen (groei)problemen en zullen het groeiseizoen erna gewoon weer uitlopen.
