**Datum** : 22-06-2017, Rotterdam  
**Ons projectnummer** : 018P003127  
**Betreft** : Asbestinventarisatie W-69905, versie 1.0 d.d. 22 juni 2017

## Rapportage Asbestinventarisatie

Het gehele bouwwerk of het object en het gebied rondom het bouwwerk of het object  
Laan van Koot 1-3 te Berkel en Rodenrijs

Rapportnummer : 766231

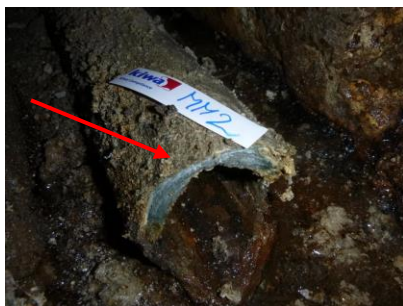
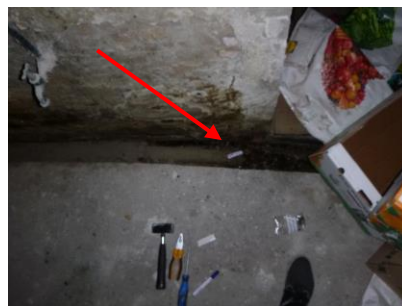
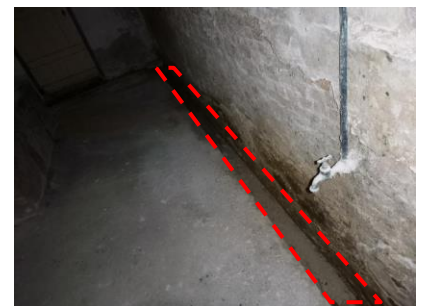
| beschadiging | : | lokaal beschadigd | |
| risicoklasse | : | 2A SMA-rt 2.2 | |
| MM2 | 2017.019796.1 | conform analyse laboratorium (PLM) | crocidoliet, 2-5%<br>chrysotiel, 10-15% |

De toepassing betreft buis welke is aangetroffen in de kelder van de woning gelegen aan de Laan van Koot 1.

foto: buis (MM2)

Geen directrisico, beheersplan opstellen aanbevolen.

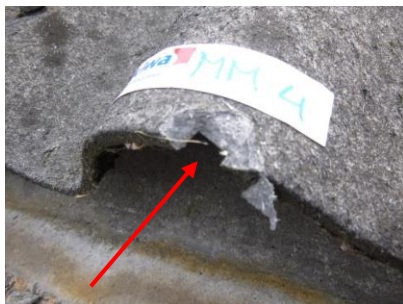
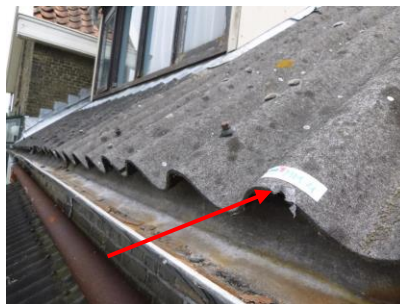
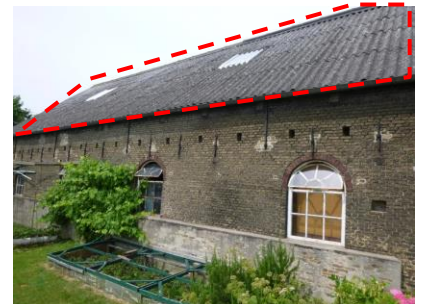
| risicoklasse | : | 2 SMA-rt 2.2 | |
| MM4 | 2017.019796.1 | conform analyse laboratorium (PLM) | chrysotiel, 10-15% |

De toepassing betreft golfplaten dakbedekking over het gehele dak van de Laan van Koot 1.

foto: golfplaat (MM4)

Geen directrisico, beheersplan opstellen aanbevolen.

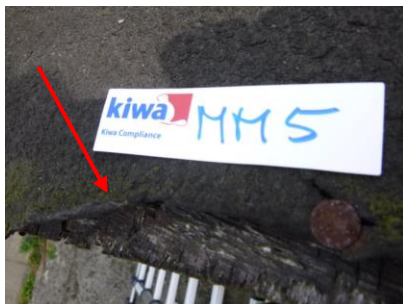
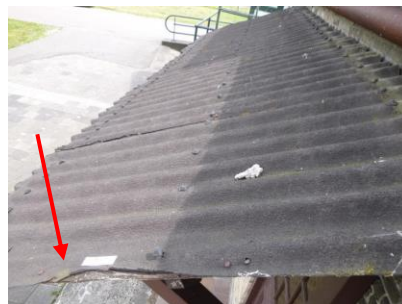
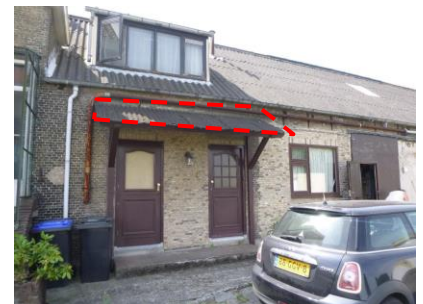
| beschadiging | : | lokaal beschadigd | |
| MM5 | 2017.019796.1 | conform analyse laboratorium (PLM) | chrysotiel, 0,1-2% |

De toepassing betreft bitumineuze dakbedekking boven de entree van de Laan van Koot 1.

foto: dakbedekking (MM5)

Geen directrisico, beheersplan opstellen aanbevolen.

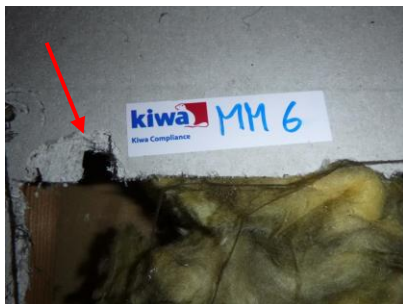
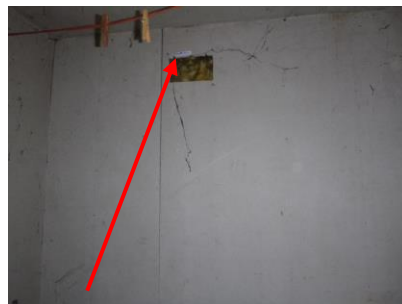
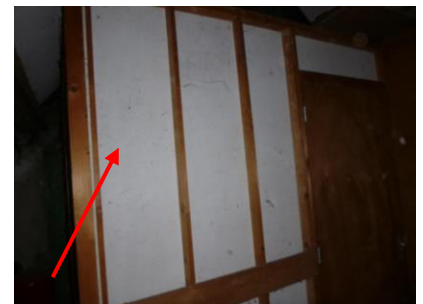
| <b>risicoklasse</b> | : | 2A SMA-rt 2.2 | |
| | | | amosiet, 15-30% |

De toepassing betreft wandbeplating in de CV-ruimte van de Laan van Koot 1.

foto: brandwerende beplating (MM6)

Geen direct risico, beheersplan opstellen aanbevolen.

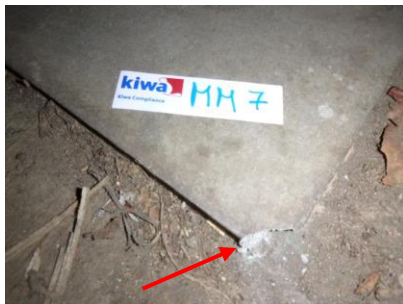
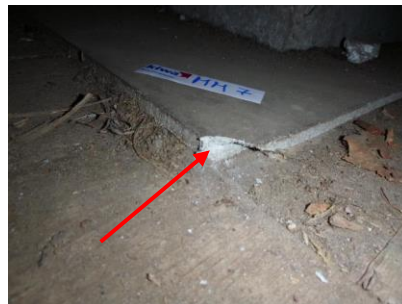
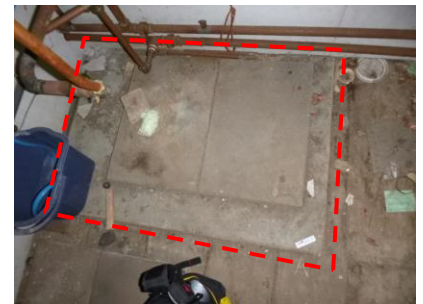
| <b>risicoklasse</b> | : | <b>2 SMA-rt 2.2</b> | |
| MM7 | 2017.019796.1 | conform analyse laboratorium (PLM) | chrysotiel, 10-15% |

De toepassing betreft beplating op de vloer in de CV-ruimte van de Laan van Koot 1.

foto: beplating (MM7)

Geen direct risico, beheersplan opstellen aanbevolen.

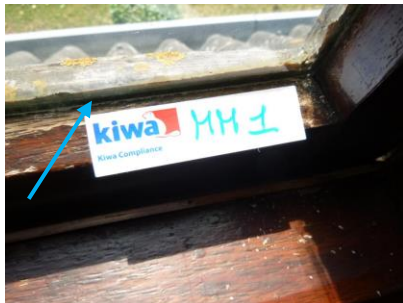
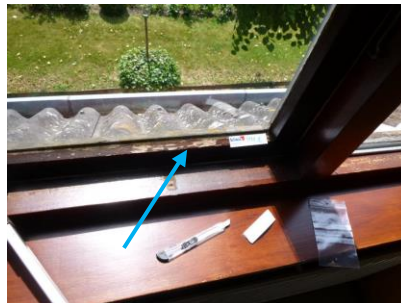
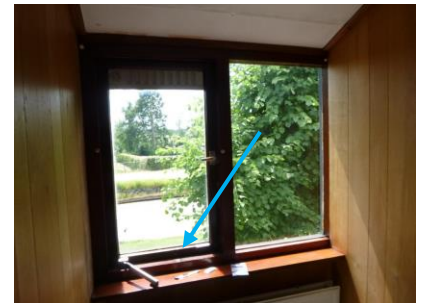
De toepassing betreft beglazingskit in de slaapkamer op de 1e verdieping van de woning gelegen aan de Laan van Koot 1.

foto: afdichting (MM1)

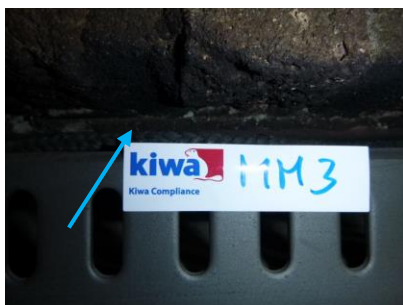
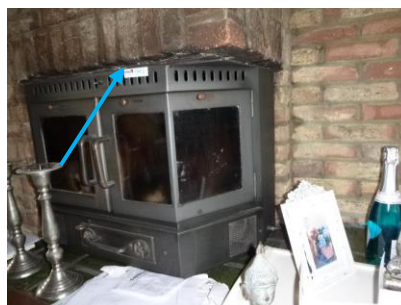
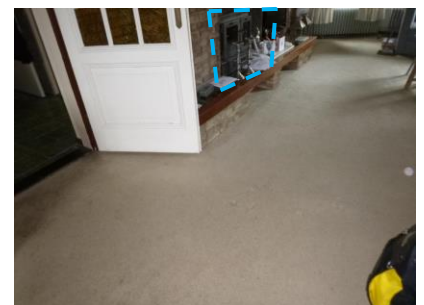
De toepassing betreft koord tussen de muur en de kachel in de woonkamer.

foto: afdichting (MM3)
