## ASBESTINVENTARISATIERAPPORT

Locatie: 4 woningen Kavel 7  
Klappolder 77, 78, 79 en 80 te Bleiswijk

Uitgevoerd door: KP Adviseurs BV  
Projectnummer: 220213-A05

Datum onderzoek: 1 juli 2022  
Versie rapportage: 1.0  
Status rapportage: Definitief

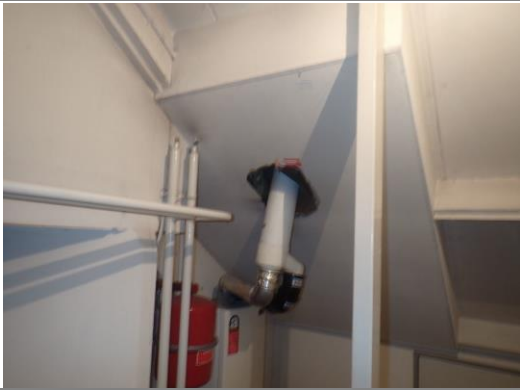
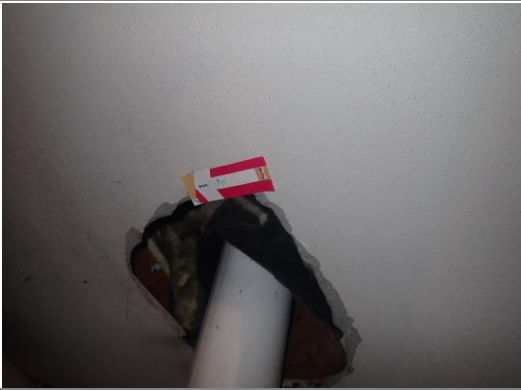
| <b>Broncode:</b> 01<br><b>LAVS-code:</b> 57W-6P<br><b>Locatie:</b> Zolder, ter plaatse van cv-ketel (zie overzichtstekening) | | <div style="background-color: red; color: white; text-align: center; width: 40px; height: 40px; line-height: 40px; font-weight: bold;">a</div> | |
| <b>Certificaatnr. Analyse:</b> | STL.236583 | <b>Bevestiging:</b> | Gespijkerd |
| <b>Monstercode/adres:</b> | M1 | <b>Bereikbaarheid:</b> | Goed |
| <b>Toepassing:</b> | Brandwerende betimmering | <b>Mate van beschadiging:</b> | Licht |

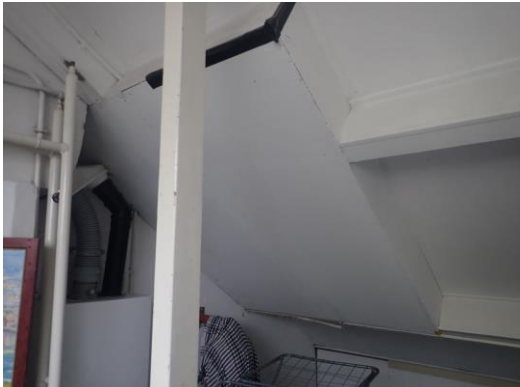
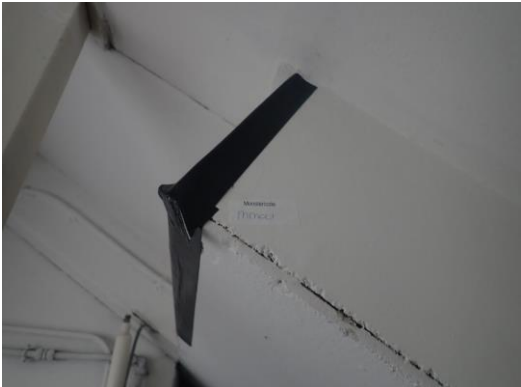
| <b>Locatie:</b> | Zolder, ter plaatse van cv-ketel (zie overzichtstekening) | | |
| <b>Certificaatnr. Analyse:</b> | STL.236583 | <b>Bevestiging:</b> | Gespijkerd |
| <b>Monstercode/adres:</b> | M1 | <b>Bereikbaarheid:</b> | Goed |

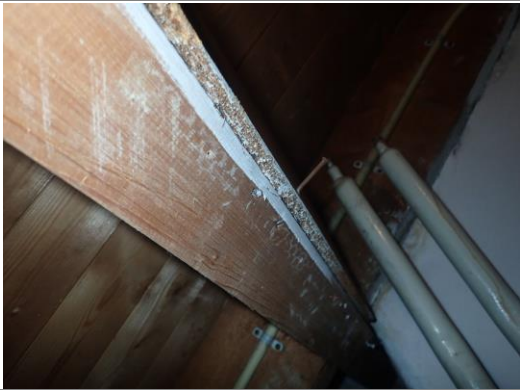
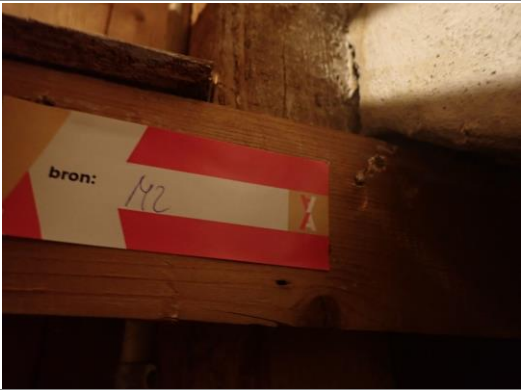
| <b>Broncode:</b> | 02 | a | |

| <b>Locatie:</b> | Zolder, ter plaatse van cv-ketel (zie overzichtstekening) | | |
| <b>Certificaatnr. Analyse:</b> | STL.236583 | <b>Bevestiging:</b> | Gespijkerd |
| <b>Monstercode/adres:</b> | M2 | <b>Bereikbaarheid:</b> | Goed |

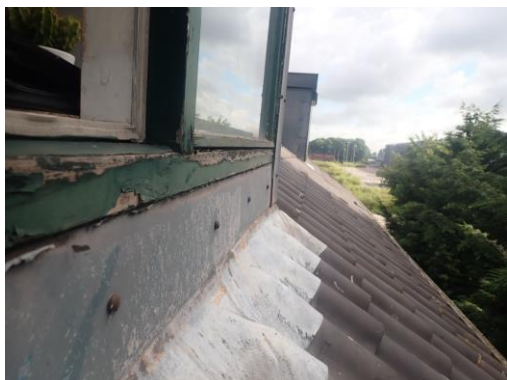
Foto 1: overzicht niet asbestverdachte aftimmering ter plaatse van de dakkapel.

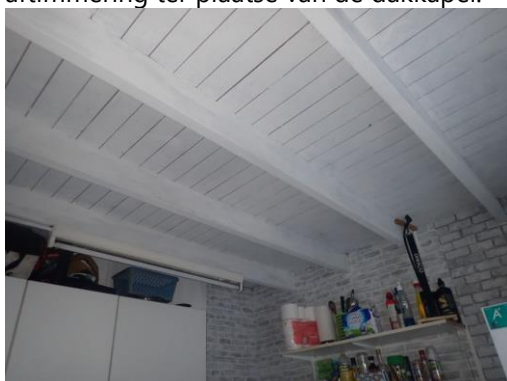
Foto 3: overzicht houten dakconstructie ter plaatse van de aanbouw/berging.

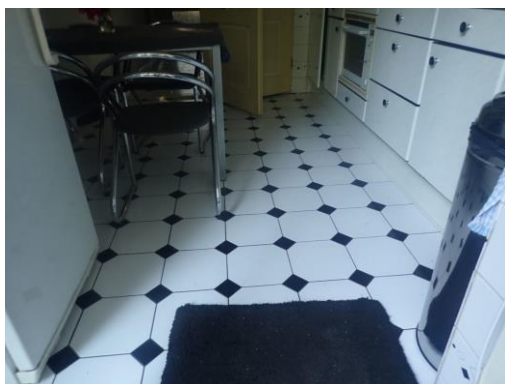
Foto 7: overzicht vaste vloerafwerking, plavuizen. Geen destructief onderzoek verricht.

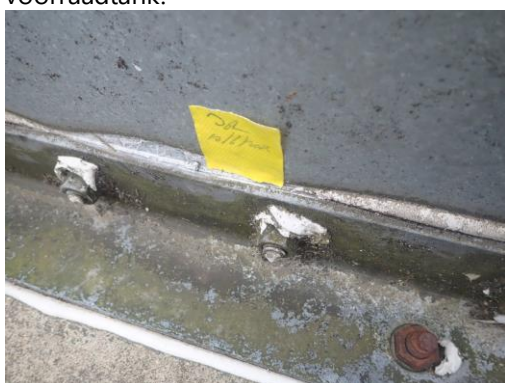
Foto 3: zie foto 2, de kit in de naden is bemonsterd als M1 en M2 en als asbestvrij beoordeeld.

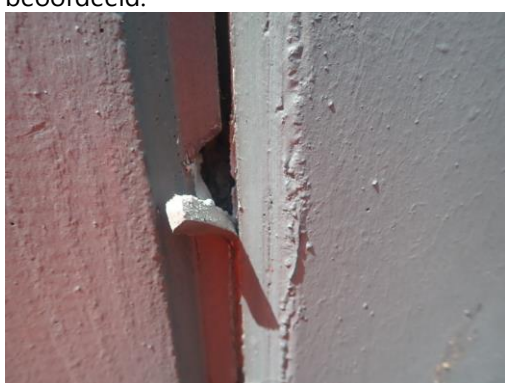
Foto 5: in de naden van de betonelementen niet asbestverdacht (nog zachte flexibele) kit met daarachter schuimrubber.

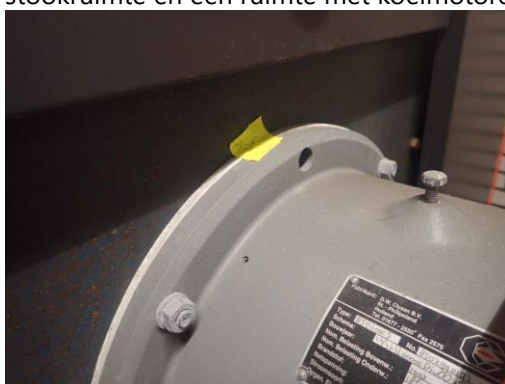
Foto 5: zie foto 4, ter controle de pakking ter plaatse van de aansluiting van de brander op de ketel bemonsterd als M4 (asbestvrij).

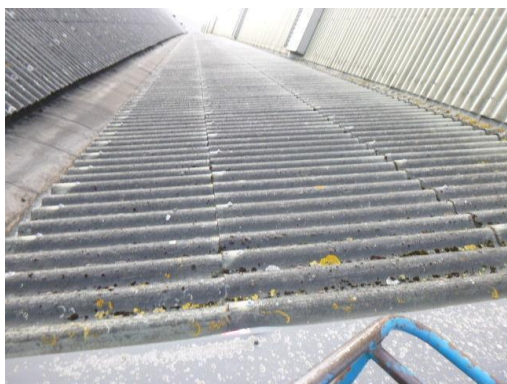
Foto 13: de vezelcement golfplaten zijn bemonsterd als M1 en M2 en als asbestvrij beoordeeld.

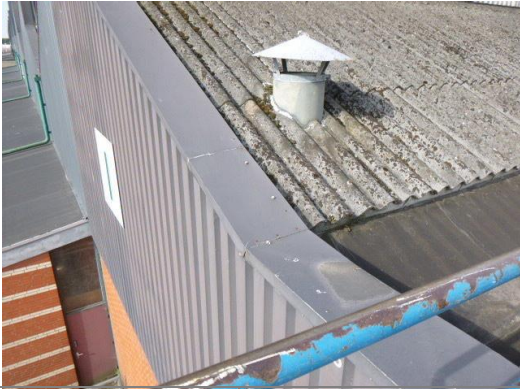
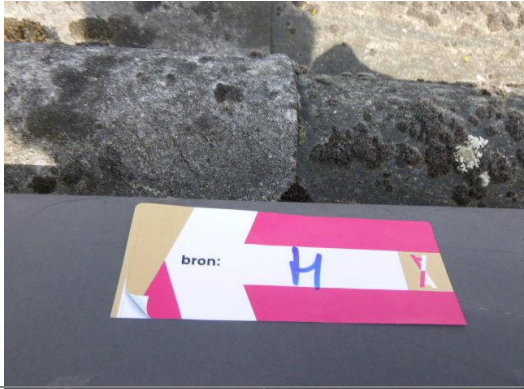
| <b>Broncode:</b> 01<br><b>LAVS-code:</b> 3JX-ZM<br><b>Locatie:</b> Dak, alle haaientanddaken, met uitzondering van secties S en T (zie overzichtstekening) | | <div style="background-color: red; color: white; text-align: center; font-weight: bold; padding: 5px;">a</div> | |
| <b>Certificaatnr. Analyse:</b> | STL.235754 | <b>Bevestiging:</b> | Geschroefd |
| <b>Monstercode/adres:</b> | M1, M2, M3, M4, M5 en M6 | <b>Bereikbaarheid:</b> | Slecht |

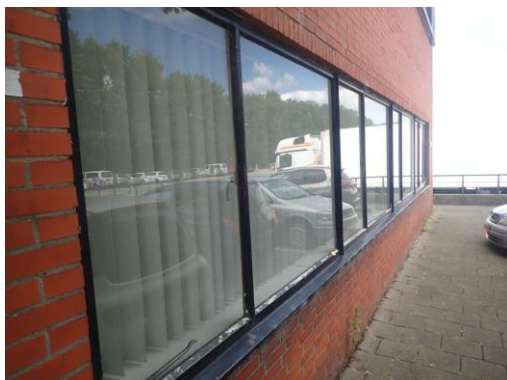
Foto 1: sectie G een stalen raampartij met oude stopverf.

Foto 2: zie foto 1, stopverf bemonsterd als M7 en M8 en als asbestvrij beoordeeld.

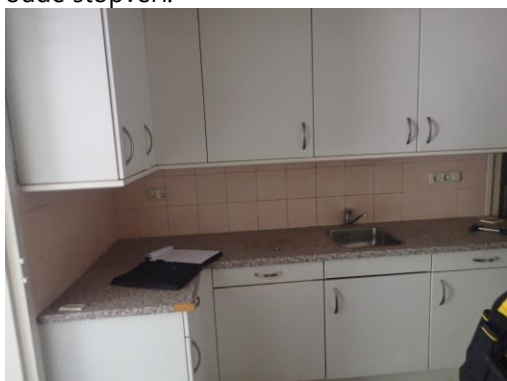
Foto 3: sectie G, 1e verdieping, een keuken.

Foto 4: zie foto 3, de tegellijm van de wandtegels bemonsterd als M9 en M10 en als asbestvrij beoordeeld.

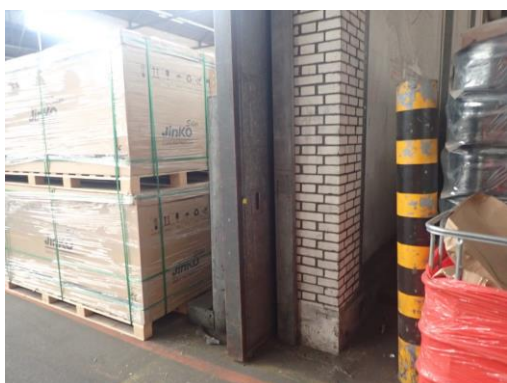
Foto 5: verzinkt stalen branddeuren tussen secties O en N.

Foto 6: zie foto 5. brandwerende isolatie achter de stalen platen bemonsterd als M11 en als asbestvrij beoordeeld.

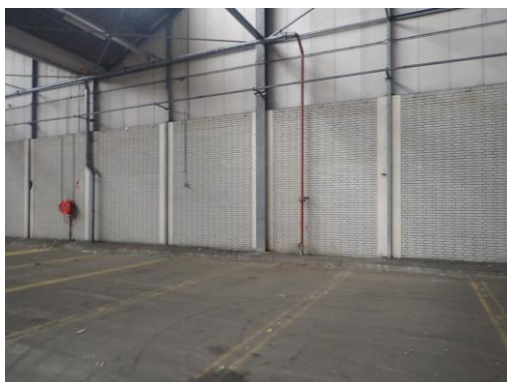
Foto 7: muur tussen secties O en R, stroken board langs de stalen kolommen.

Foto 8: zie foto 7, brandwerend board langs de kolommen bemonsterd als M12 en als asbestvrij beoordeeld.

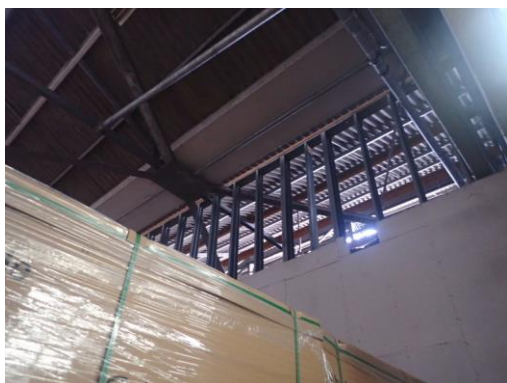
Foto 9: sectie O. wand van board op metalstud om een deel van deze sectie af te schermen.

Foto 10: zie foto 9. Wandbetimmering van board bemonsterd als M13 en als asbestvrij beoordeeld.

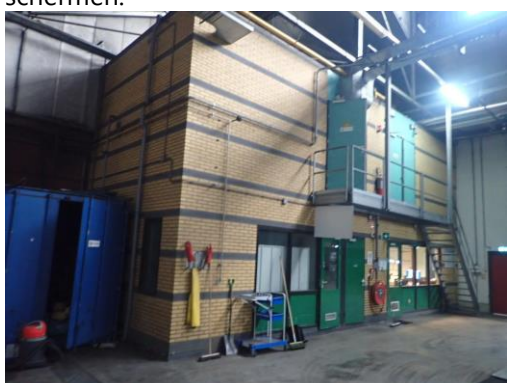
Foto 11: sectie R. Gebouw met kantoor/werkplaats op de begane grond en technische ruimten op de verdieping.

Foto 12: zie foto 11. Brandwerend board boven de deuren en de plafonds van de technische ruimten bemonsterd als M14 en als asbestvrij beoordeeld.

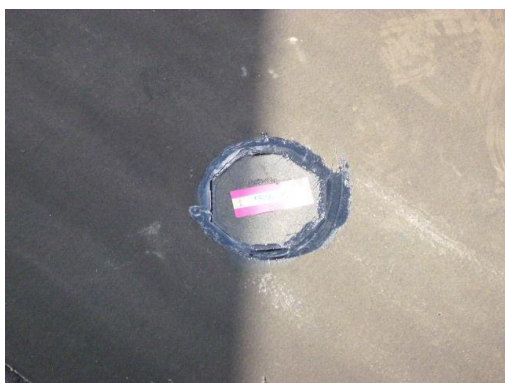
Foto 21: alle gaten in de bitumen dakbedekking zijn na bemonstering of inspectie afgedicht. Dit is een tijdelijke afdichting.
