# UFFELSESTRAAT 1 TE HALER

## MILIEUHYGIËNISCH BODEMVOORONDERZOEK

VKL201

14 september 2022

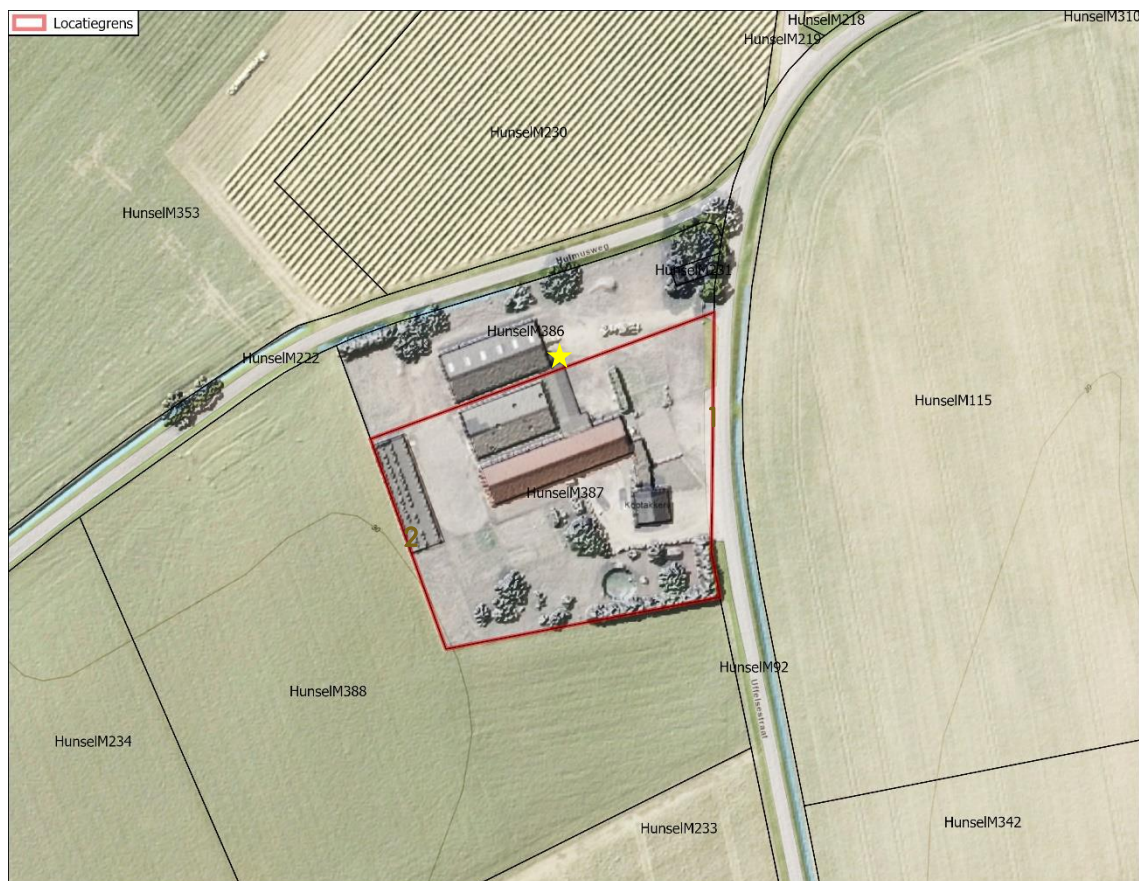
Afbeelding 1: Ligging onderzoekslocatie. Gele ster: locatie watertank (zie paragraaf 2.10)

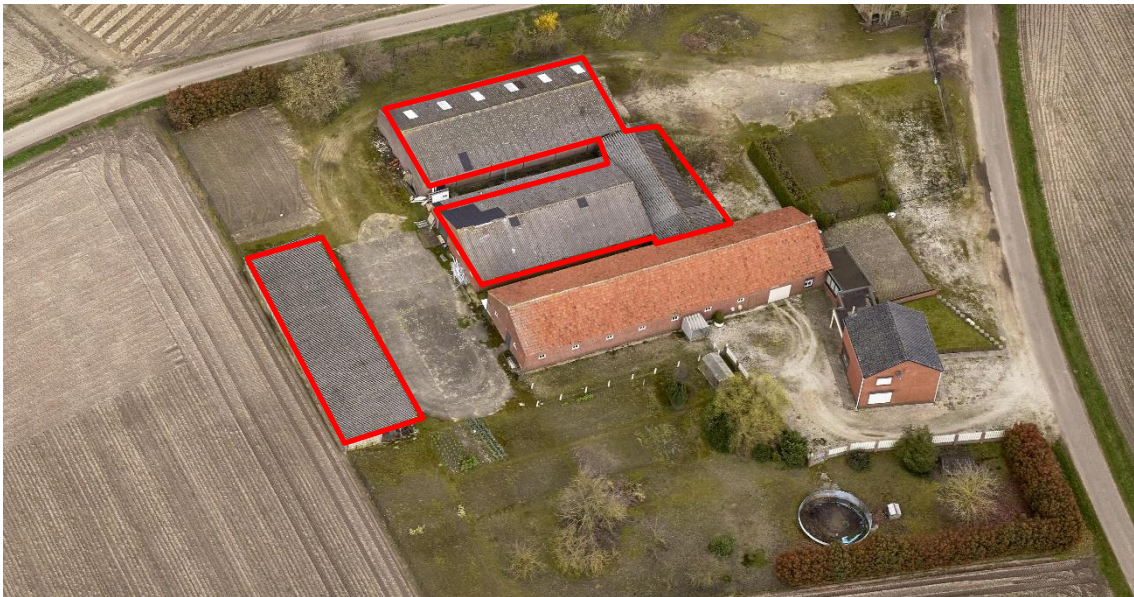
Op basis van historische luchtfoto's is bekend dat er op het perceel panden met asbestdaken aanwezig waren. Afbeelding 2 laat een obliëkfoto zien van de locatie met daarop nog zichtbaar de voormalige asbestdaken. Het meest noordelijke dak ligt strikt genomen buiten de onderzoekslocatie, maar de zuidelijke druppelzone van dit dak ligt dan weer wel binnen de onderzoekslocatie.

Afbeelding 2: Luchtfoto van onderzoekslocatie, d.d. 20-3-2020. Rode contour is asbestdak

Voor de betreffende panden is in 2020 een asbestinventarisatie uitgevoerd. Uit deze inventarisatie blijkt dat de golfplaten inderdaad uit asbest bestonden (chrysotiel, 10 – 15%, hechtgebonden). De asbestdaken lijken niet voorzien van dakgoten. In begin november 2020 zijn de asbestdaken door een gecertificeerd bedrijf (Smits en van Roy bv uit Veghel) verwijderd en afgevoerd. Na verwijdering van de asbestplaten is door Eurofins een visuele terreininspectie uitgevoerd. Tijdens de inspectie zijn geen bijzonderheden waargenomen.

De diffuus verhoogde gehalten, de verdachte druppelzones en de tank locatie, kunnen een belemmering zijn voor toekomstig grondverzet op en/of van de locatie. We adviseren dan ook om bij verdere ontwikkeling van de locatie (waarbij grondroerende werkzaamheden plaatsvinden) een verkennend bodemonderzoek uit te voeren, met ter hoogte van de druppelzones ook een verkennend asbestonderzoek.

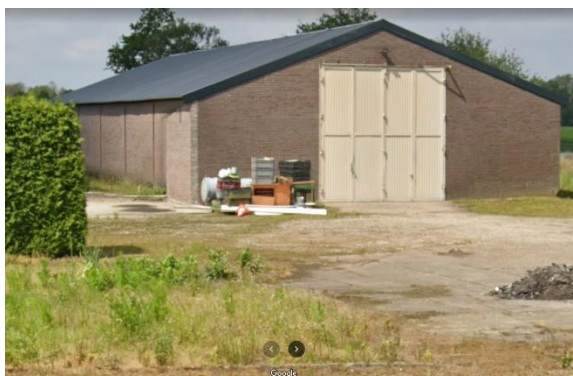
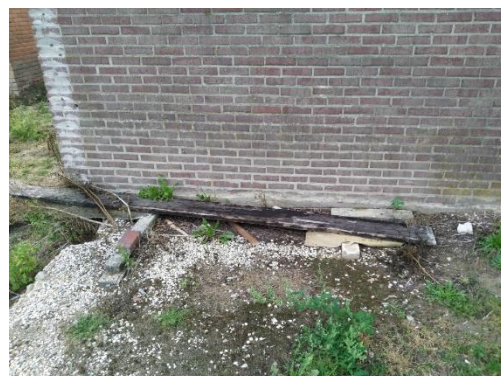
Bij de meest noordelijke schuur (op het naast gelegen perceel) is in de druppelzone grind aangebracht. Aan de voorzijde van deze schuur is de grond verhard met beton dan wel grind. Hier was ook een deel van het terrein in gebruik als moestuin. Direct tegen deze schuur aanwezig (net buiten de grens van de onderzoekslocatie, zie afbeelding 1) was een tank aanwezig die, volgens de contactpersoon, gevuld was met water voor de moestuin.

Afbeelding 3: Links: foto van de voormalige watertank op Google Streetview, rechts: de voormalige tank locatie tijdens de terreininspectie.

Volgens zowel de opdrachtgever als de gemeente is er geen informatie bekend over voormalige tanks. Net buiten de onderzoekslocatie heeft wel een voormalige tank gelegen, die gebruikt werd voor de opslag van water. De exacte historie van de tank is niet bekend. Op basis van het vooronderzoek kan niet worden uitgesloten dat de tank in het verleden is gebruikt voor de opslag van andere stoffen dan water. De locatie van de tank, gelegen buiten de begrenzing van de onderzoekslocatie, is derhalve een verdachte locatie.
