#### ASBESTINVENTARISATIE TYPE A CONFORM SC-540 SCA NR 02-D020013

#### DIVERSE OPSTALLEN MOEDER MAGADALENASTRAAT 12 TE OHE EN LAAK

Datum inventarisatie : 21 januari 2010

Projectnummer : 573BEW/09/R1

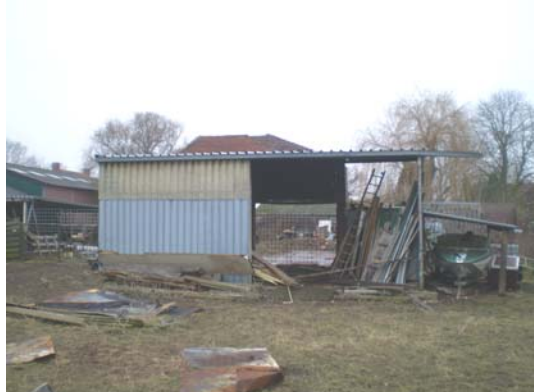
| Opstal 2: stal met golfplaten op achterterrein | | | |

| Opmerkingen:<br>Geheel opgebouwd uit damwandprofielen | | | |

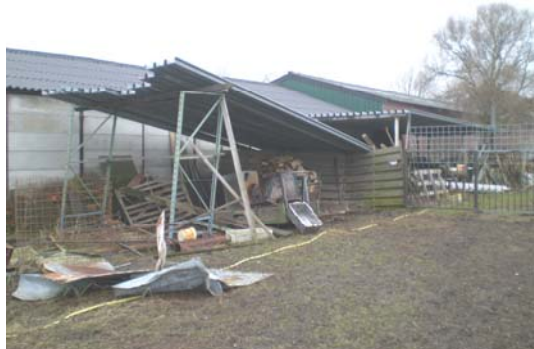
| Opstal 3: afdak met golfplaten op achterterrein | | | |

| Opmerkingen:<br>Geheel opgebouwd uit damwandprofielen, deels ingestort | | | |

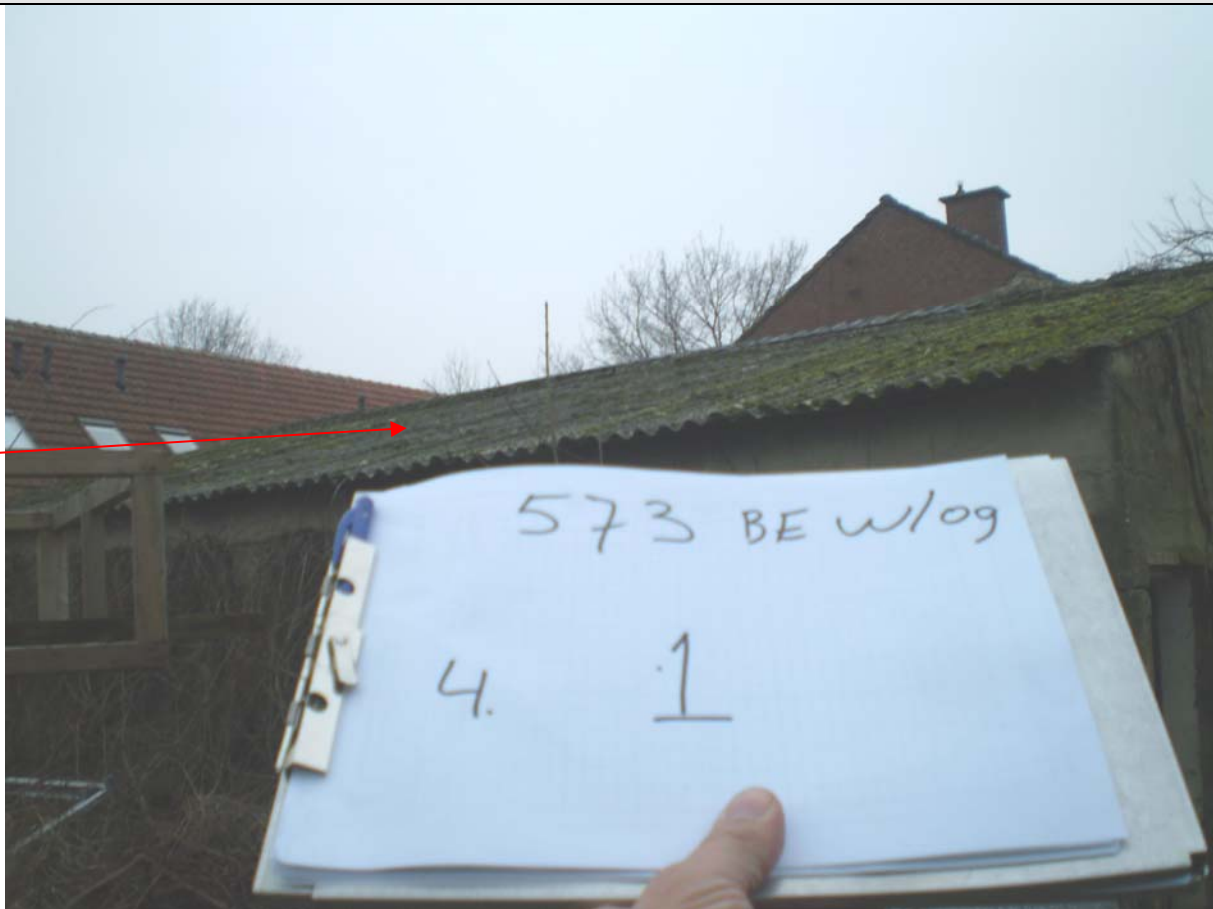
| Omschrijving locatie | golfplaat dak opstal no. 4 | golfplaat dak opstal no. 5 | | | | | | |
| Oppervlak(m <sup>2</sup> ) <sup>2)</sup> | 73 | 7 | | | | | | |
| Soort <sup>3)</sup> (gehalte) (%) | chr (12,5) | chr (12,5) | | | | | | |
| Risicoklasse <sup>7)</sup> | 2 | 2 | | | | | | |

| Methode <sup>8)</sup> | ACGO-SS | ACGO-SS | | | | | | |
