# Volledige rapportage Asbestinventarisatie Type A

**Projectnummer:** : AIR 11437  
**Opdrachtgever:** : Gemeente Eemshoek  
**Uitvoerder** : Team2 Advies, SCA Code: 07-D070128.01  
**Inventariseerder DIA** : De heer N. Hartsink, DIA: 04E-020615-140285  
**Interne autorisatie** : 13-6-2016  
**Rapport geldig tot** : 10-6-2019  
**Status** : Definitief, versie 1.0  
**Locatie** : Nijverheidsweg te Uithuizen  
**Bouwwerk** : Zwerfasbest op braakliggend terrein

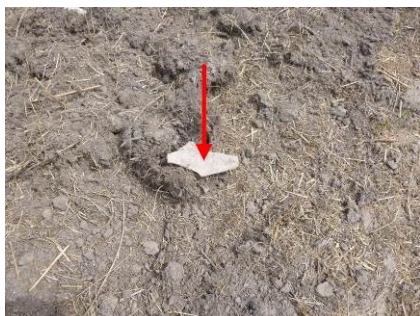
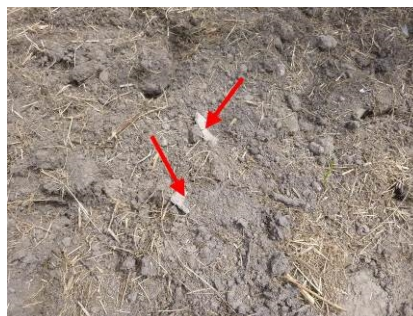
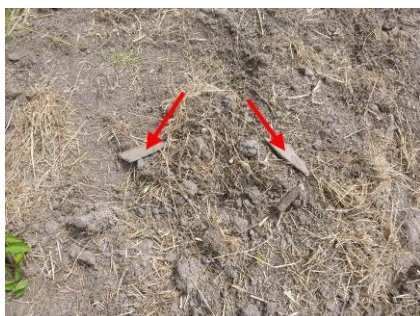
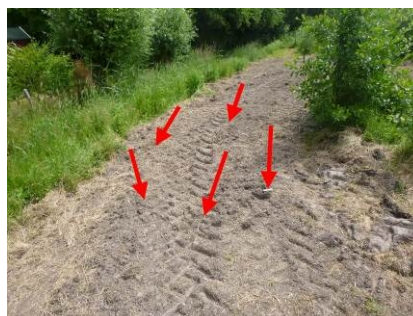
**Bron 1, Restanten vlakke plaat**

Monsternummer	M1
Locatie	Maaiveld
Verdieping	Maaiveld
Betreft	Asbesthoudend
Hoeveelheid (circa)	1 m <sup>2</sup> restanten verspreid over 5 m <sup>2</sup>
Bevestigingsmethode	Los
Bereikbaarheid	Goed bereikbaar
Binding	Hechtgebonden
Verweerdheid	Licht verweerd
Conditie	Licht beschadigd
Soort asbest	2-5 % Chrysotiel (witte asbest)
Risicoklasse	1
Verwijderingsmethode	In het geheel inpakken en verwijderen
Aanbeveling	Saneren is aan te bevelen

Het betreft de losliggende restanten vlakke plaat op het maaiveld aan de achterzijde van het braakliggende terrein nabij de sloot (zie plattegrond).

Foto 1 | Restanten vlakke plaat

Foto 2 | Restanten vlakke plaat

Foto 3 | Restanten vlakke plaat

Foto 4 | Restanten vlakke plaat

M	ID	Referentie	Materiaal	Resultaat (% m/m)	HB
1	M1	Maaiveld - Restanten vlakke plaat	Vlakke plaat	2-5 Chrysotiel	ja
2	M2	Maaiveld - Restanten golfplaat	Golfplaat	10-15 Chrysotiel	ja

Wij adviseren u om de bronnen 1 en 2 preventief te saneren.

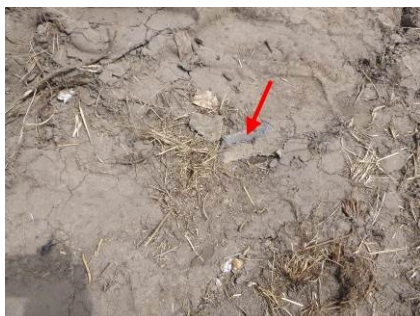
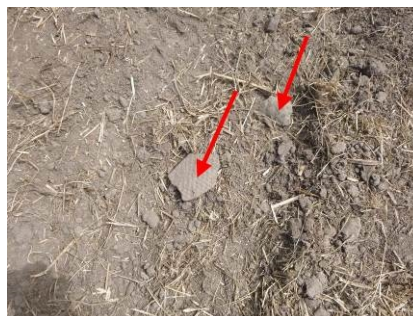
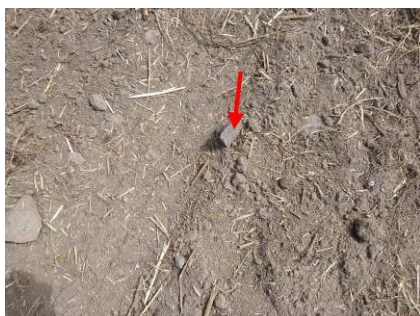
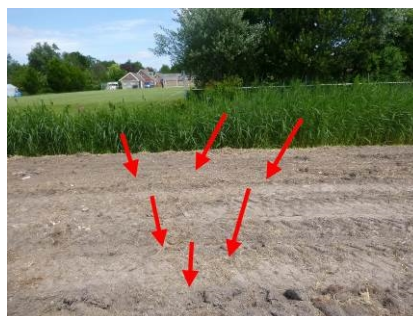
**Bron 2, Restanten golfplaat**

Monsternummer	M2
Locatie	Maaiveld
Verdieping	Maaiveld
Betreft	Asbesthoudend
Hoeveelheid (circa)	1 m <sup>2</sup> restanten verspreid over 5 m <sup>2</sup>
Bevestigingsmethode	Los
Bereikbaarheid	Goed bereikbaar
Binding	Hechtgebonden
Verweerdheid	Licht verweerd
Conditie	Licht beschadigd
Soort asbest	10-15 % Chrysotiel (witte asbest)
Risicoklasse	1
Verwijderingsmethode	In het geheel inpakken en verwijderen
Aanbeveling	Saneren is aan te bevelen

Het betreft de losliggende restanten golfplaat op het maaiveld aan in het midden van het braakliggende terrein nabij de sloot (zie plattegrond). Restanten over 5 m<sup>2</sup>.

Foto 5 | Restanten golfplaat

Foto 6 | Restanten golfplaat

Foto 7 | Restanten golfplaat

Foto 8 | Restanten golfplaat
