## **Toelichting tweede aanvulling subsidieaanvraag**

Object: Moestuinmuur – Kasteel Gemert  
Adres: Bij: Ridderplein 15  
Postcode en Plaats: 5421 CW Gemert

Datum: 24-09-2022

BOUWTECHNISCHE OPNAME (Ommuurde moestuin)

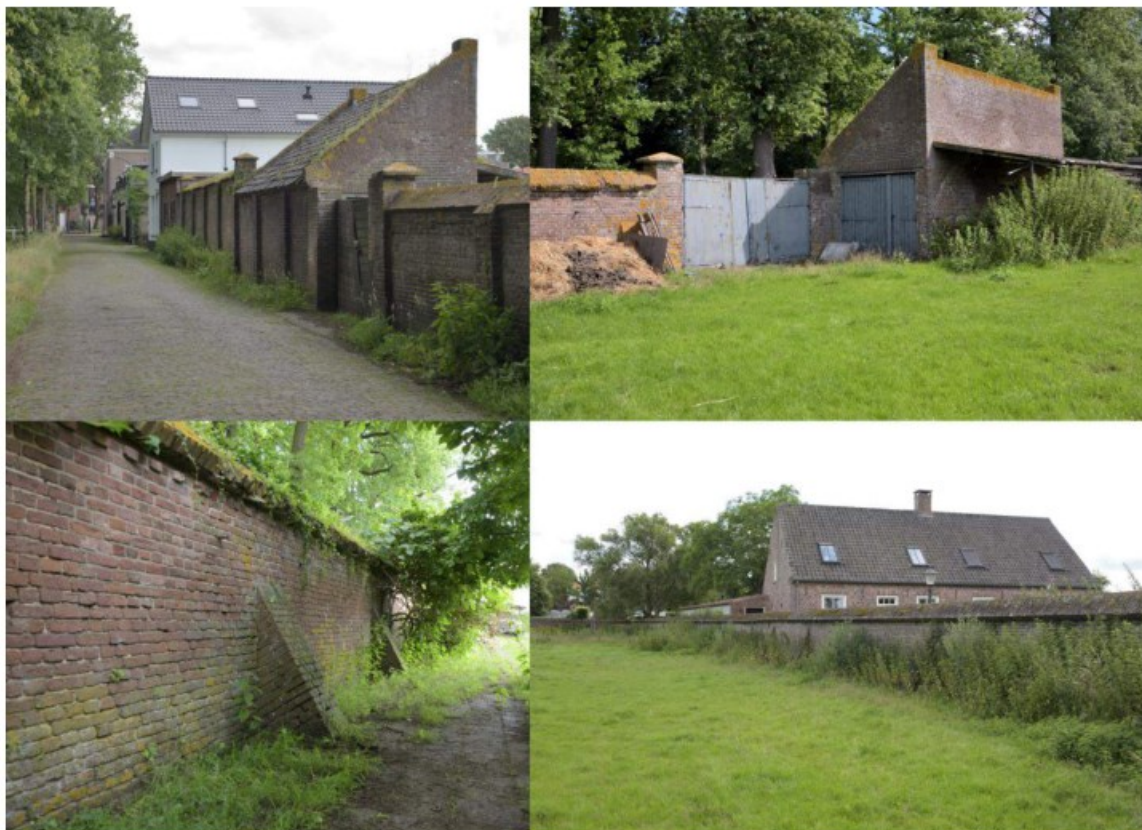
Een terreinbezoek en overleg op locatie heeft plaatsgevonden op 7 juli 2021 tussen [REDACTED], Constructiebureau [REDACTED] en Fugro. Op basis van dit terreinbezoek zijn aanvullende activiteiten geadviseerd, zijnde een funderingsinspectie, uitvoeren van handboringen en een inmeting van de bovenkant van de tuinmuur. Dit is uitgevoerd door [REDACTED] (ref. [5] t/m [7]).

Figuur 2.1: Foto's tuinmuur gemaakt op 7-7-2021 door Constructiebureau [REDACTED]

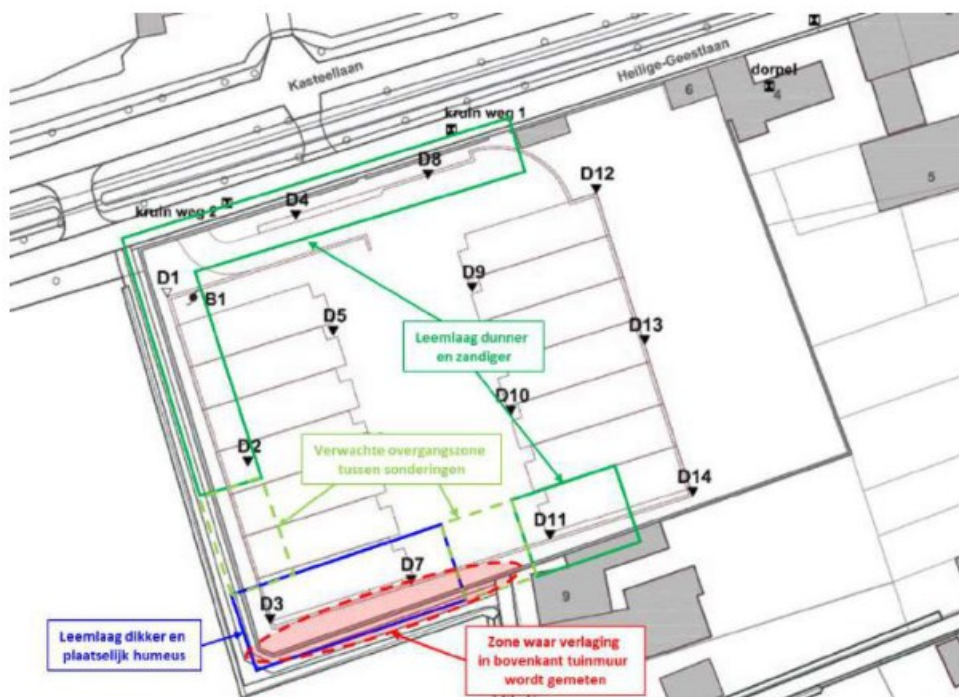
Figuur 2.2: Bovenaanzicht met zones waar een dikkere en dunnere leemlaag wordt aangetroffen ter plaatse van de tuinmuur en waar een (ogenschijnlijke) verlaging in de bovenkant van de tuinmuur is gemeten.

In het beschikbare grondonderzoek wordt een leemlaag met variabele dikte, stijfheid en zandgehalte aangetroffen tussen circa NAP +13 m à +12 m en NAP +12 m à +10,5 m. Bij de noordelijke en westelijke tuinmuur wordt bij sondering D2, D4, D5, D8 en D12 een sterk zandige leemlaag van beperkte dikte aangetroffen (circa 0,4 tot 0,8 m). In boring B01 uit het onderzoek van [REDACTED] (ref. [4]) en de handboringen B01 t/m B03, gemaakt voor de funderingsinspecties (ref. [7]), wordt deze laag geïdentificeerd als zand, zwak tot sterk siltig (en plaatselijk kleiig). Dit heeft vermoedelijk deels te maken met het nieuwe classificatiesysteem

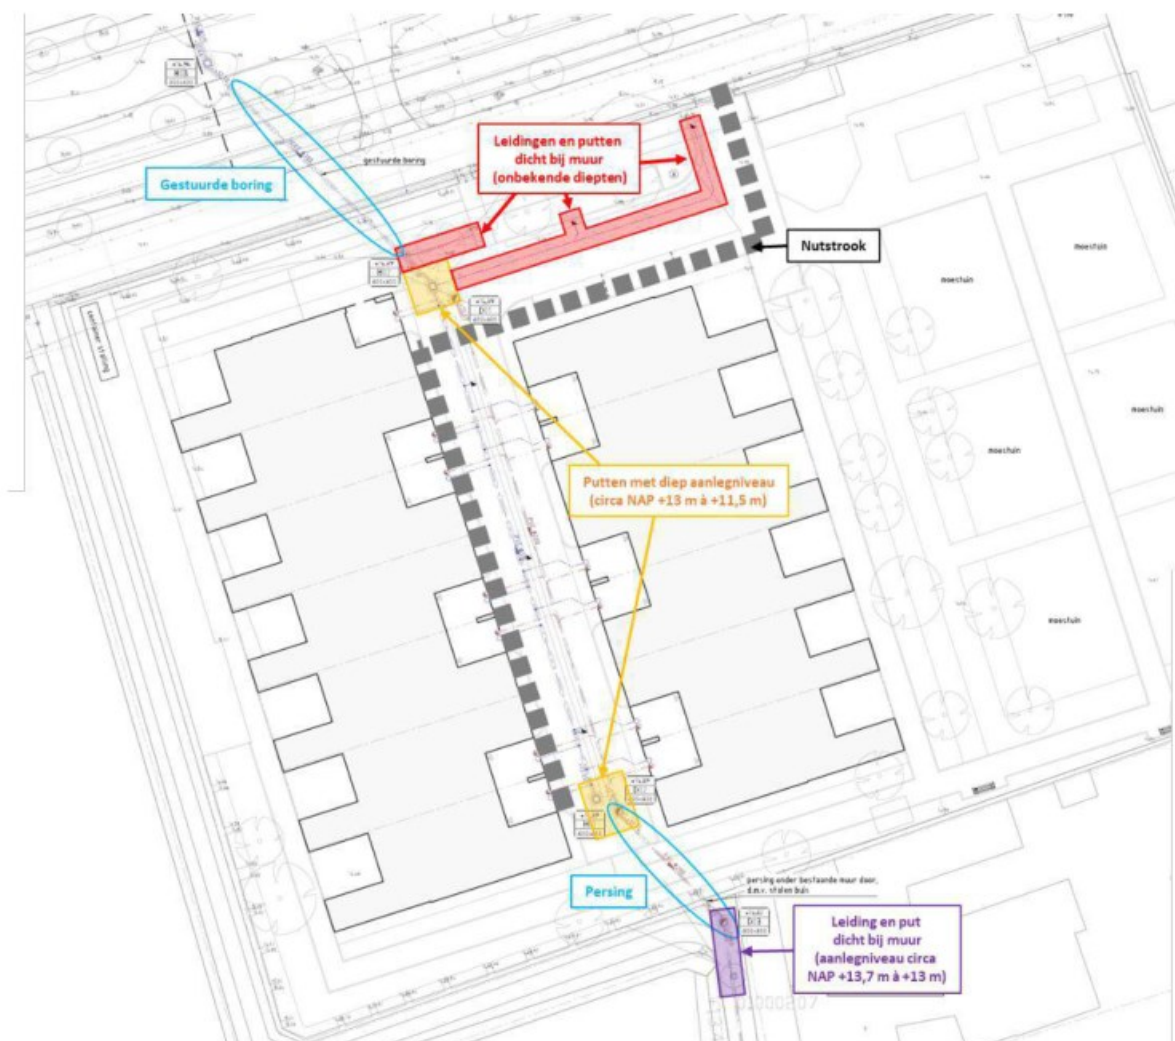
Figuur 3.1: Bovenaanzicht met globaal zones met aanleg van riolering nabij de tuilmuren (Bron: tekening [3]).

Samengevat worden voor deze zones op afstanden variërend van circa 5 m tot plaatselijk minder dan circa 1 m van de tuilmuren ontgravingen voorzien tot aanzienlijke diepten van 1,5 m tot 3 onder het aanlegniveau van tuilmuur funderingen.

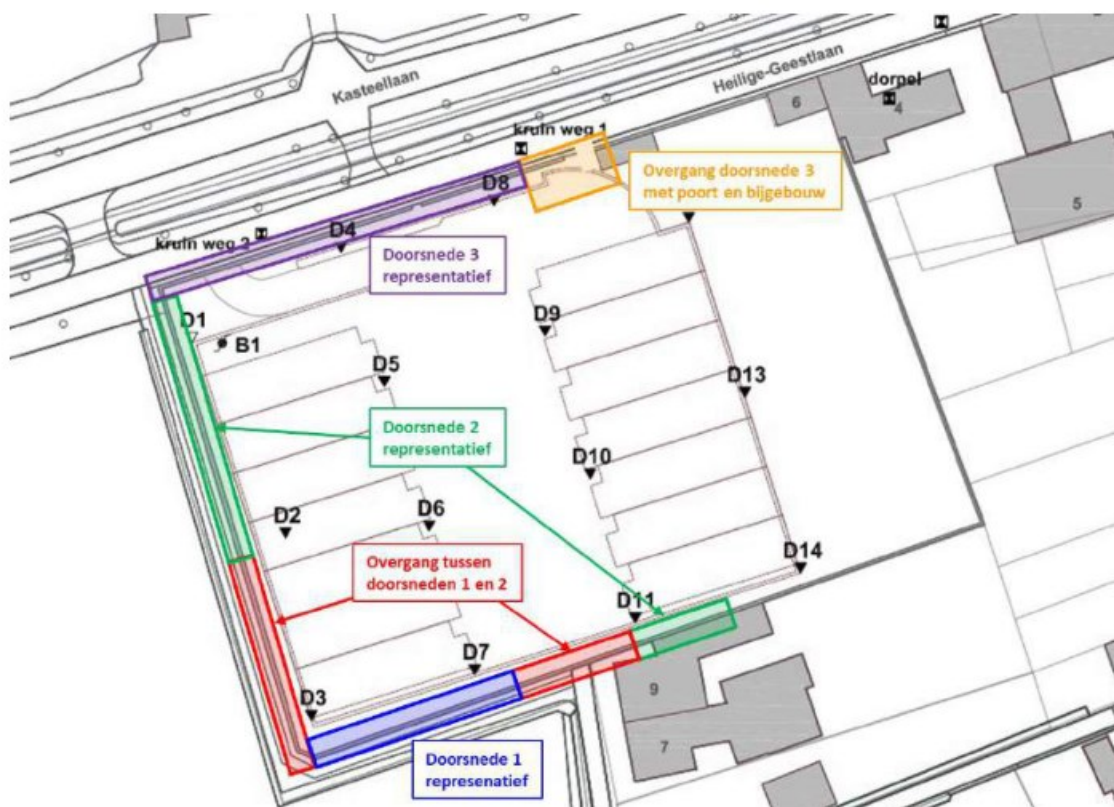
Aan de zuidzijde worden ten gevolge van de ophoging hogere zettingen berekend dan de noord- en westzijde vanwege de slappere bodemopbouw. De grootste verschilzakkingen (rotaties) in lengterichting van de muur worden derhalve ook verwacht op de overgangen in deze bodemopbouw. Daarnaast worden grotere zettingsverschillen verwacht aan de noordzijde bij overgang naar de poort en het bijgebouw waar de ontsluitingsweg is voorzien. In onderstaande figuur zijn de zones weergegeven waarbinnen de berekende doorsnede 1, 2 en 3 als representatief kunnen worden beschouwd en de overgangszones.

Figuur 4.2: Bovenaanzicht met zones waar de berekende doorsneden 1, 2 en 3 als representatief worden gezien en de overgangszones tussen de doorsneden en aan de rand van het plan.

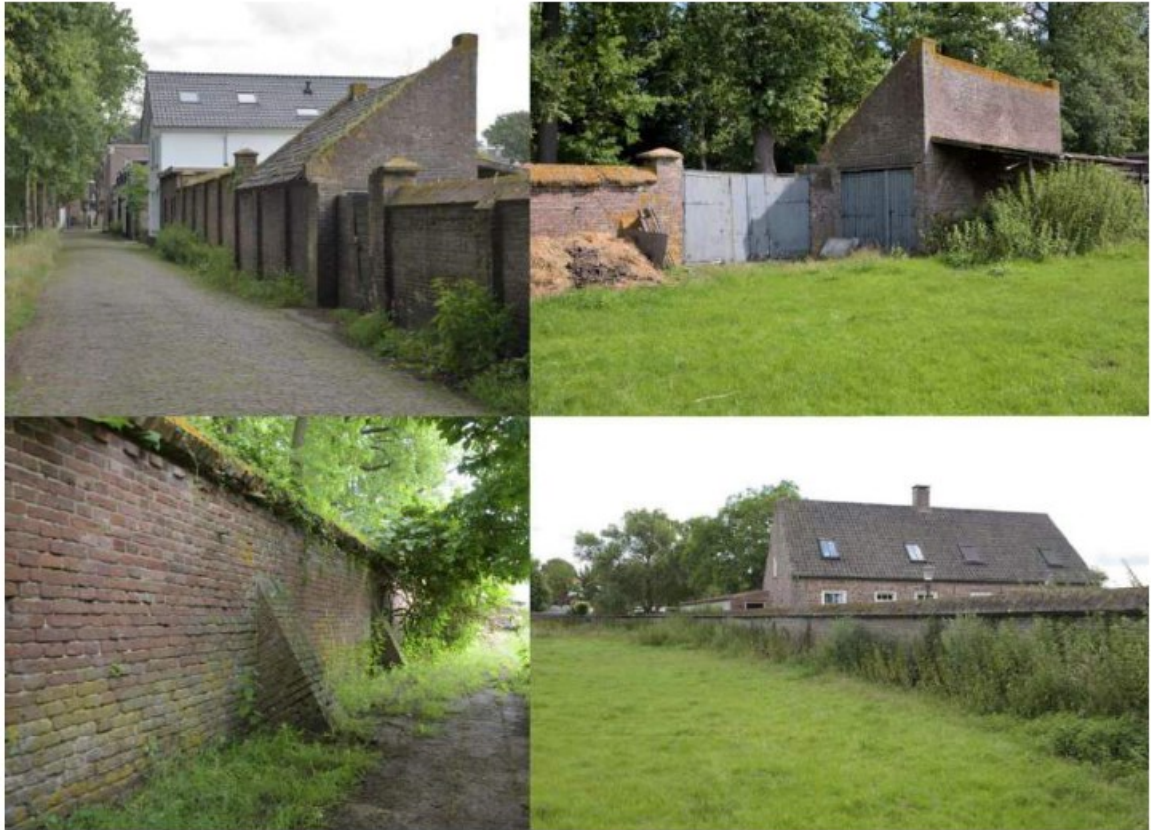
Een terreinbezoek en overleg op locatie heeft plaatsgevonden op 7 juli 2021 tussen [REDACTED] Constructiebureau [REDACTED] en Fugro. Op basis van dit terreinbezoek zijn aanvullende activiteiten geadviseerd, zijnde een funderingsinspectie, uitvoeren van handboringen en een inmeting van de bovenkant van de tuinmuur. Dit is uitgevoerd door [REDACTED] (ref. [5] t/m [7]).

Figuur 2.1: Foto's tuinmuur gemaakt op 7-7-2021 door Constructiebureau [REDACTED]

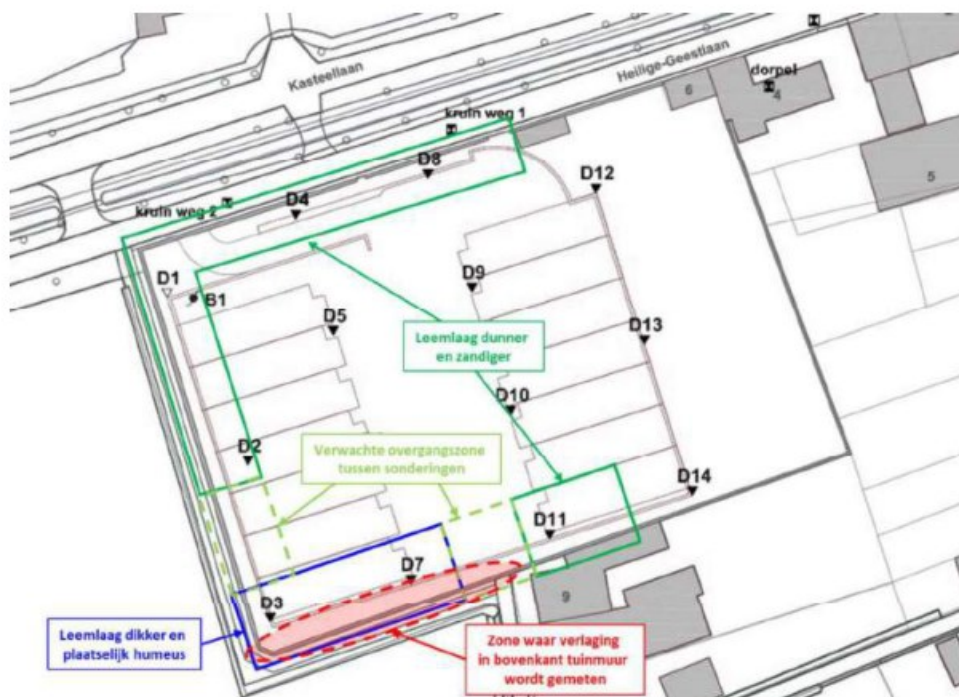
Figuur 2.2: Bovenaanzicht met zones waar een dikkere en dunner leemlaag wordt aangetroffen ter plaatse van de tuinmuur en waar een (ogenschijnlijke) verlaging in de bovenkant van de tuinmuur is gemeten.

In het beschikbare grondonderzoek wordt een leemlaag met variabele dikte, stijfheid en zandgehalte aangetroffen tussen circa NAP +13 m à +12 m en NAP +12 m à +10,5 m. Bij de noordelijke en westelijke tuinmuur wordt bij sondering D2, D4, D5, D8 en D12 een sterk zandige leemlaag van beperkte dikte aangetroffen (circa 0,4 tot 0,8 m). In boring B01 uit het onderzoek van [REDACTED] (ref. [4]) en de handboringen B01 t/m B03, gemaakt voor de funderingsinspecties (ref. [7]), wordt deze laag geïdentificeerd als zand, zwak tot sterk siltig (en plaatselijk kleiig). Dit heeft vermoedelijk deels te maken met het nieuwe classificatiesysteem

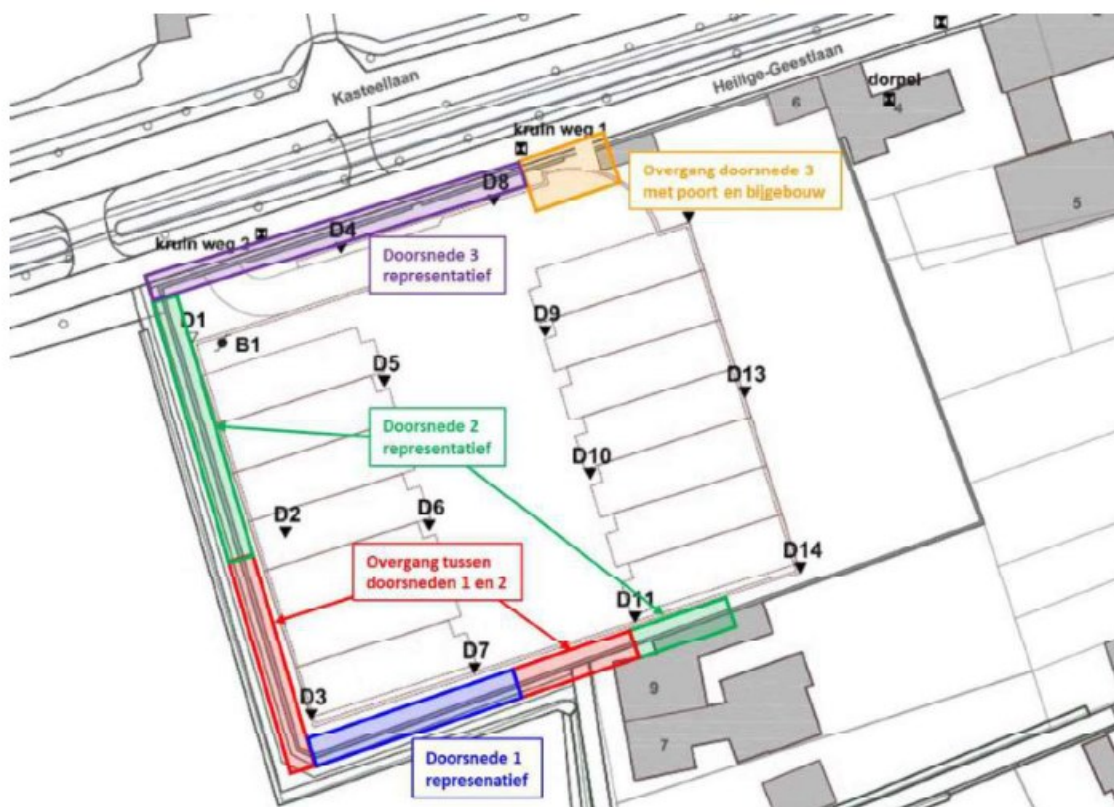
Aan de zuidzijde worden ten gevolge van de ophoging hogere zettingen berekend dan de noord- en westzijde vanwege de slappere bodemopbouw. De grootste verschilzakkingen (rotaties) in lengterichting van de muur worden derhalve ook verwacht op de overgangen in deze bodemopbouw. Daarnaast worden grotere zettingsverschillen verwacht aan de noordzijde bij overgang naar de poort en het bijgebouw waar de ontsluitingsweg is voorzien. In onderstaande figuur zijn de zones weergegeven waarbinnen de berekende doorsnede 1, 2 en 3 als representatief kunnen worden beschouwd en de overgangszones.

Figuur 4.2: Bovenaanzicht met zones waar de berekende doorsneden 1, 2 en 3 als representatief worden gezien en de overgangszones tussen de doorsneden en aan de rand van het plan.
