Betreft : Bomeneffectanalyse Fabrieksloup Bakel  
Opdrachtgever : Adviesbureau SAB  
Contactpersoon : De heer M. Loor  
Rapport/projectnummer : P231768/BEA/MJH  
Datum afgifte : 6 maart 2023

Datum opname : 15 februari 2023  
Opgenomen door : Hoogendoorn Boomadvies B.V.

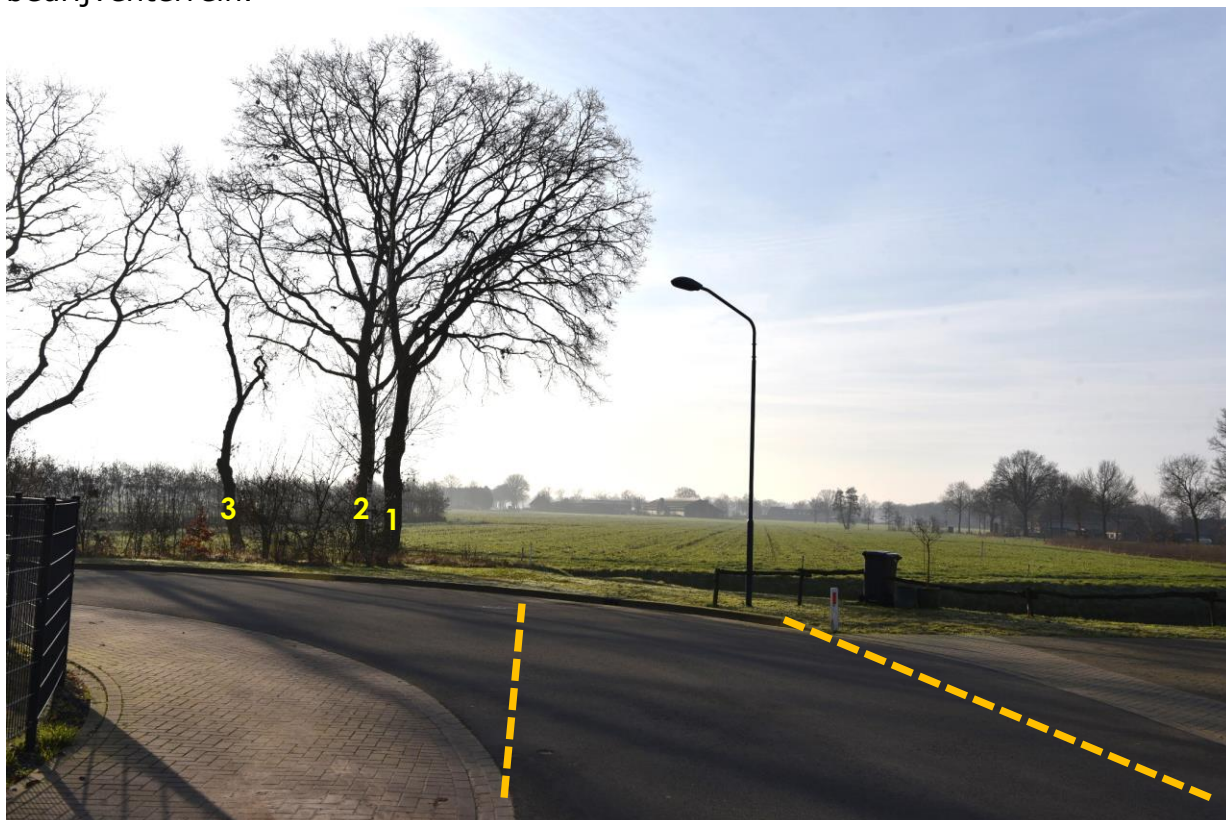
Afbeelding 2. Gearceerd, de ontsluitingsweg op circa 4,5 meter uit de stamvoet

De te verwachten effecten zijn op basis van het schetsontwerp neutraal tot mogelijk licht negatief. De plannen zijn globaal en nog in ontwikkeling en niet duidelijk afgebakend. Het benoemen van effecten van concrete werkzaamheden of activiteiten kunnen nog niet volledig benoemd worden. De uitgangspunten zijn wel bepaald voor deze twee eiken. Gedurende het planproces wordt het ontwerp concreter. Elke relevante planwijziging moet worden gevolgd door een toetsing op boombehoud en mogelijke bijstelling van het advies.

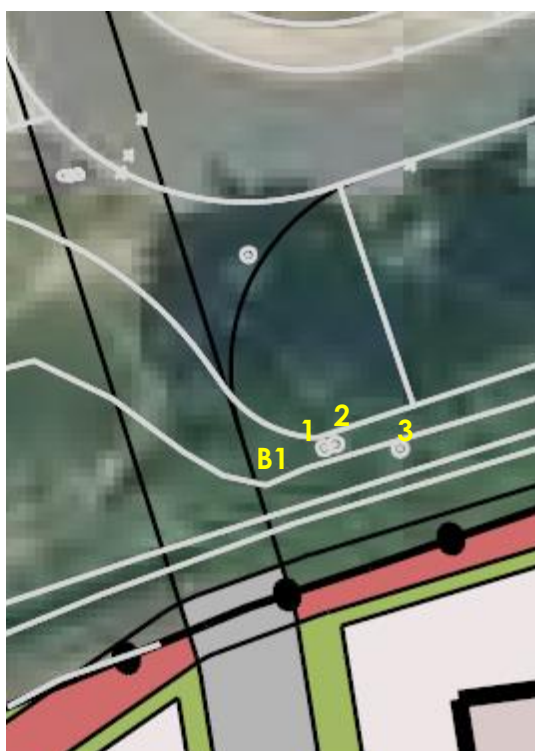
Aan de westzijde van boomnummer 1 is op 4,5 meter uit de stamvoet, onder in het talud bewortelingsonderzoek (B1) verricht. Het bodemprofiel is intensief doorworteld met fijne (1-5 mm) en grovere beworteling (0,5-5 cm). Vanaf 5 meter uit de stamvoet gaat het talud over in de waterloop, waar geen beworteling is aangetroffen. De ondergrondse verboden zone, dus de zone waar geen graafwerkzaamheden of profileringswerkzaamheden uitgevoerd mogen worden, bedraagt 5 meter. Als uitgangspunt en als randvoorwaarde dient deze afstand te worden gerespecteerd. De verboden zone bovengronds is groter, namelijk tot 1,5 meter buiten de kroonprojectie. Wat de bovengrondse werkzaamheden exact inhouden is vooralsnog onduidelijk. Op het moment dat de ontsluitingsweg binnen de kroonprojectie valt, zal snoei noodzakelijk zijn omdat er onvoldoende doorrijhoogte is voor vrachtwagens.

Afbeelding 3. Aanleg ontsluitingsweg

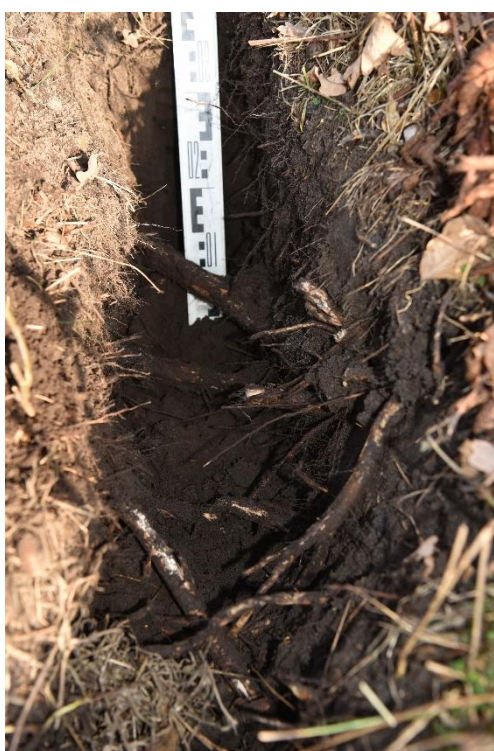
Afbeelding 4. Bewortelingspatroon

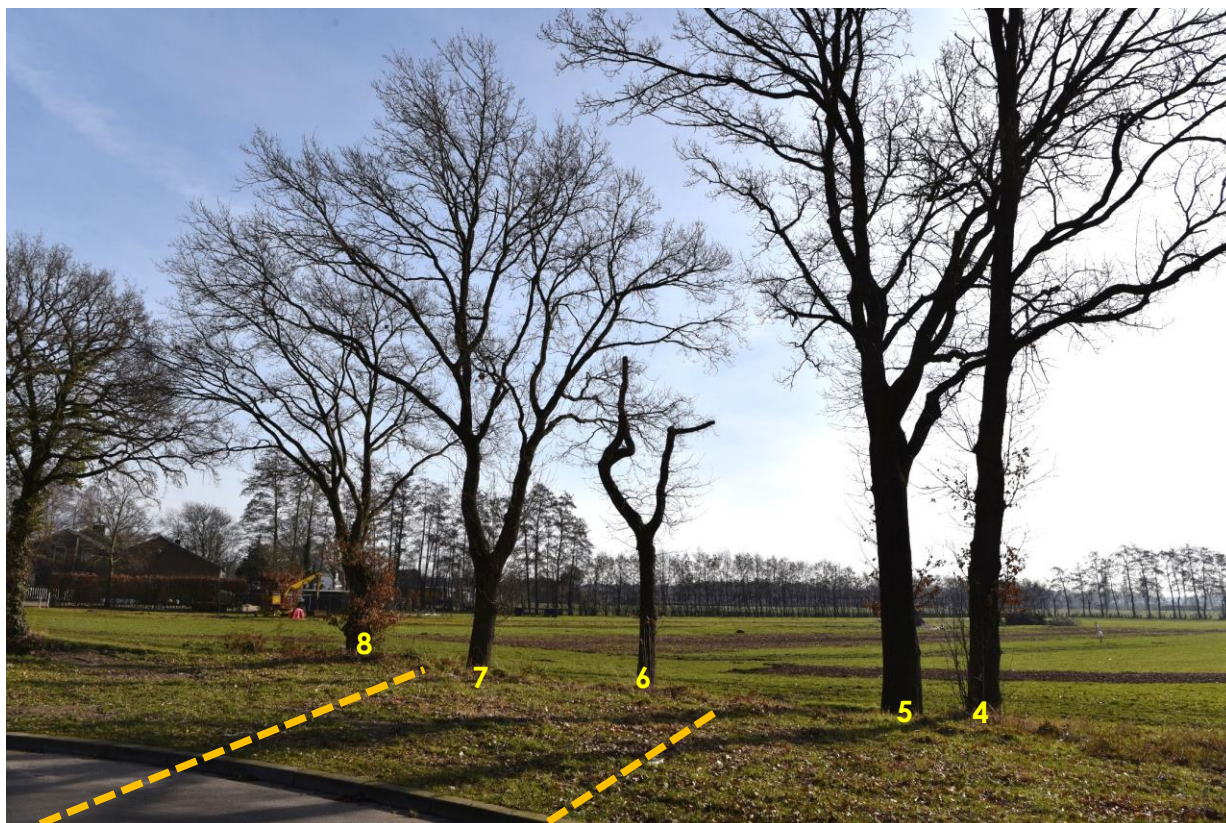
Afbeelding 5. Gearceerd, de ontsluitingsweg op circa 4,5 meter uit de stamvoeten

De ontsluitingsweg is geprojecteerd over de boomnummers 6 en 7. Op basis van dit schetsontwerp zijn deze twee bomen niet te behouden. Zoals op het schetsontwerp weergegeven steekt de ontsluitingsweg de waterloop over in de richting van het toekomstige bedrijventerrein.

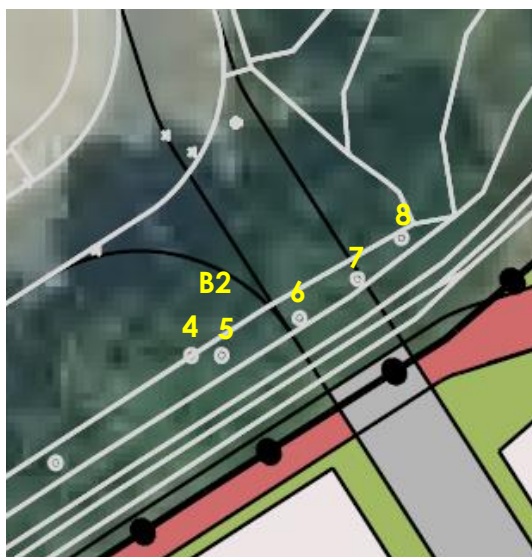
Afbeelding 6. Aanleg ontsluitingsweg

De te verwachten effecten zijn op basis van het schetsontwerp neutraal tot mogelijk licht negatief voor de bomen met de nummers 4, 5 en 8. Het benoemen van effecten van concrete werkzaamheden of activiteiten kunnen ook hier nog niet benoemd worden. De uitgangspunten zijn wel bepaald voor deze drie eiken. Relevante en concrete planwijzigingen moeten worden gevolgd door een toetsing op boombehoud en mogelijke bijstelling van het advies.

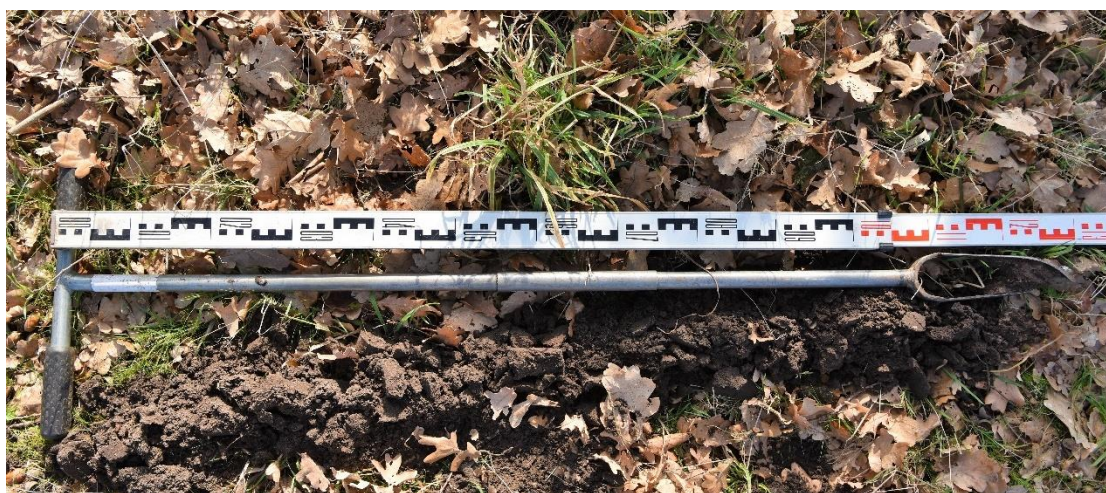
Aan de noordzijde van boomnummer 5 is een profielboring (B2) verricht; de westzijde van boomnummer 5 is op 4,5 meter uit de stamvoet. Het bodemprofiel bestaat van 0-110 cm beneden maaiveld uit humusrijk fijn zand. Vanaf 110 cm beneden maaiveld bestaat het profiel uit humusloos fijn zand. Op deze diepte is de volcapillaire zone (grondwater) aangetroffen. Een profiel dat theoretisch volledig kan doorwortelen tot 1,10 meter beneden maaiveld zonder dat wortelgroeistagnatie door een storende laag ontstaat.

Afbeelding 7. Boorprofiel

De ondergrondse verboden zone, de zone waar geen graafwerkzaamheden of profileringswerkzaamheden uitgevoerd mogen worden, bedraagt ten minste 5 meter. Als uitgangspunt en als randvoorwaarde dient deze afstand te worden gerespecteerd.

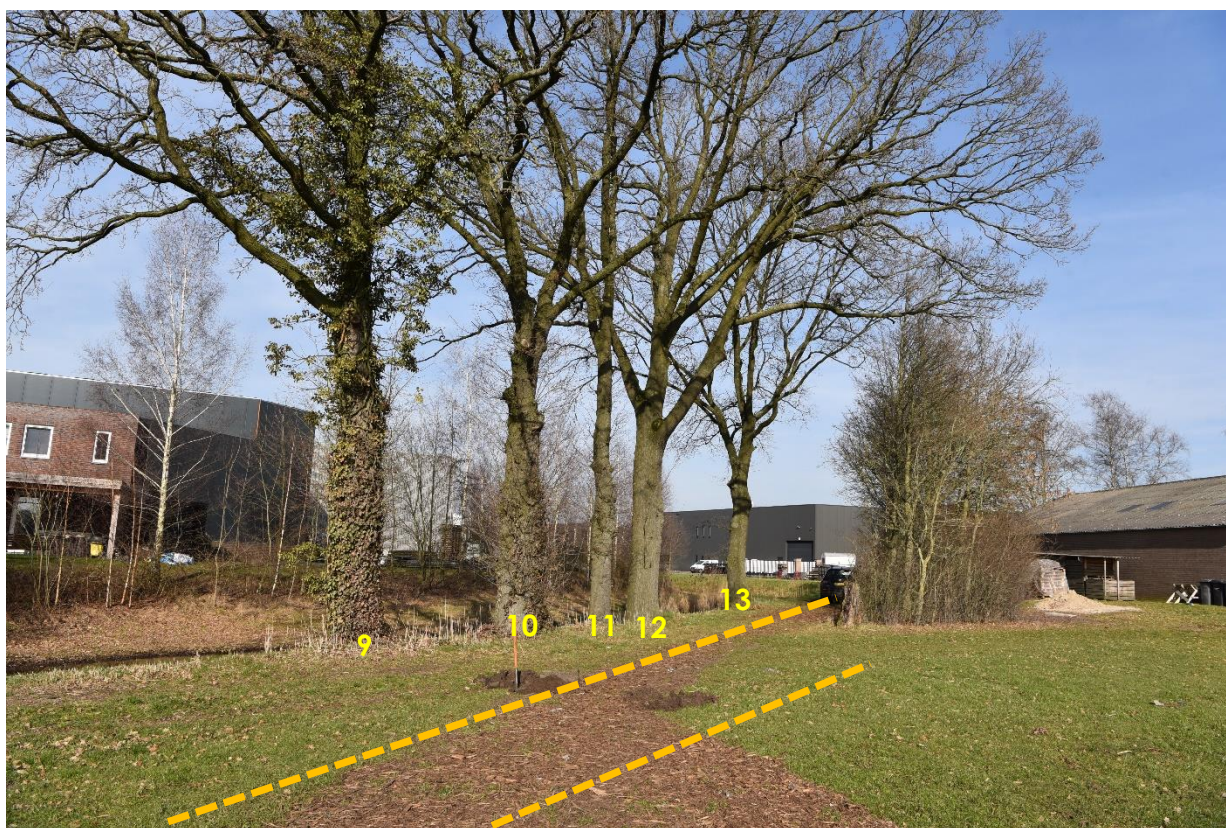
Afbeelding 8. Gearceerd, het fietspad op circa 6 meter uit de stamvoeten

De te verwachten effecten op basis van het schetsontwerp zijn neutraal voor de bomen met de nummers 9-13. Het benoemen van effecten van concrete werkzaamheden of activiteiten kan hier nog niet besproken worden.

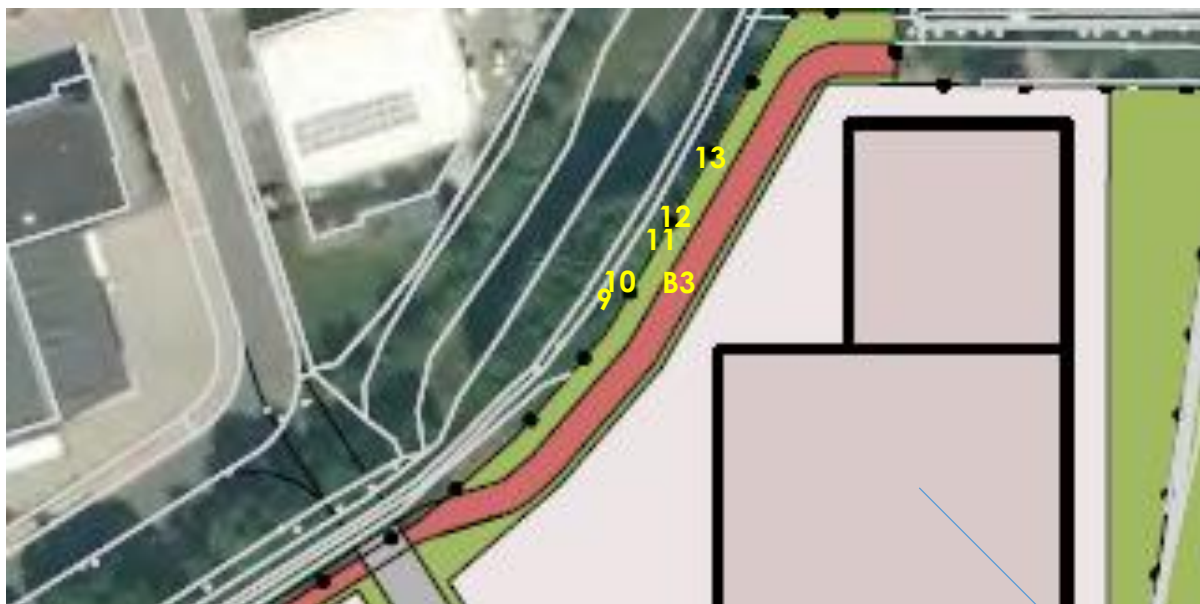
Afbeelding 9. Aanleg fietspad

Aan de zuidzijde van de bomen 10 en 12 is bewortelingsonderzoek (B3) uitgevoerd op 6 meter uit de stamvoeten. In de eerste 50 cm beneden maaiveld is geen beworteling aangetroffen.

De ondergrondse verboden zone, de zone waar geen graafwerkzaamheden of profileringswerkzaamheden uitgevoerd mogen worden bedraagt ten minste 6 meter. Als uitgangspunt en als randvoorwaarde dient deze afstand te worden gerespecteerd. De bomen hebben hun stabiliteitskluit aan de zuidzijde aangezien er aan de zijde van de waterloop geen bewortelingsmogelijkheid is.
