## Bomeninventarisatie en Effectanalyse Doonheide 3 Gemert

201219

22 oktober 2024

Keizersberg Vastgoed

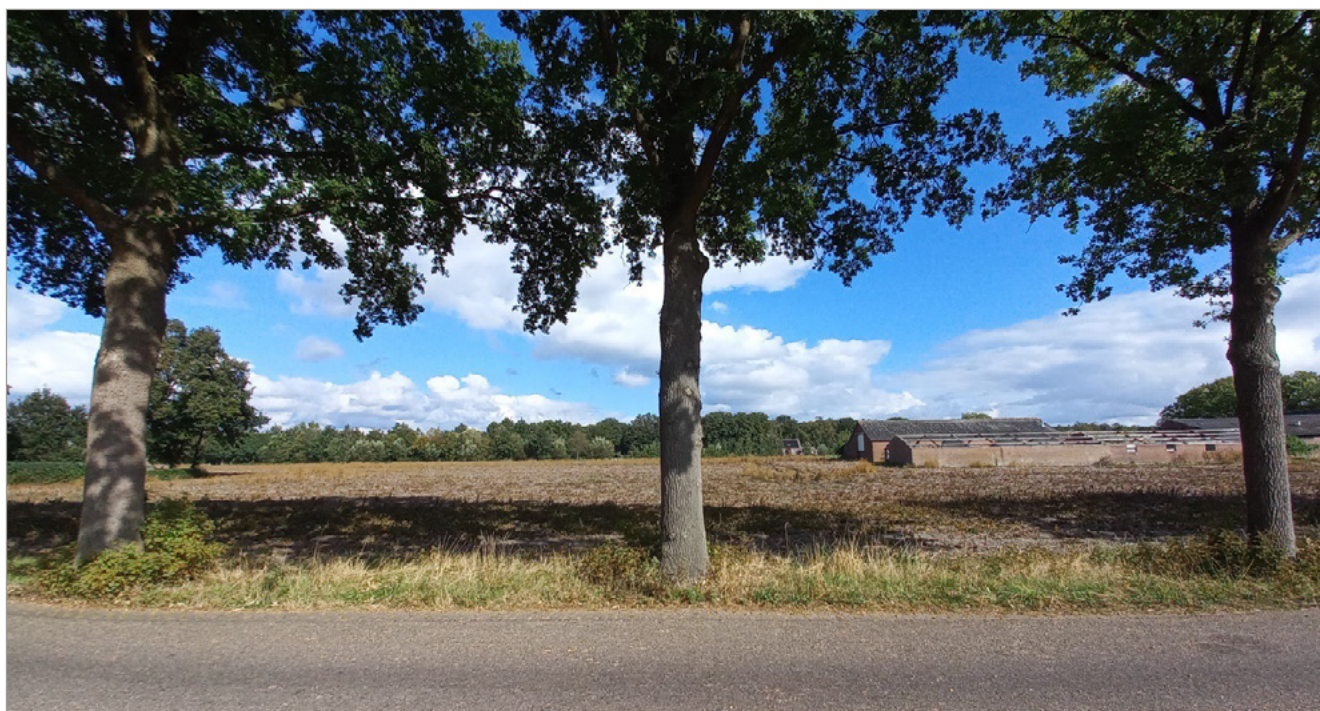
Foto 2 De middelste boom is nummer 26, waar een doorgang gepland is

Voor de zomereik met nummer 22 geldt dat de rijbaan voorzien is op dezelfde locatie als deze boom. Dat is ook het geval voor eik met nummer 26, met dien verstande dat het hier om een doorgang naar twee percelen gaat.

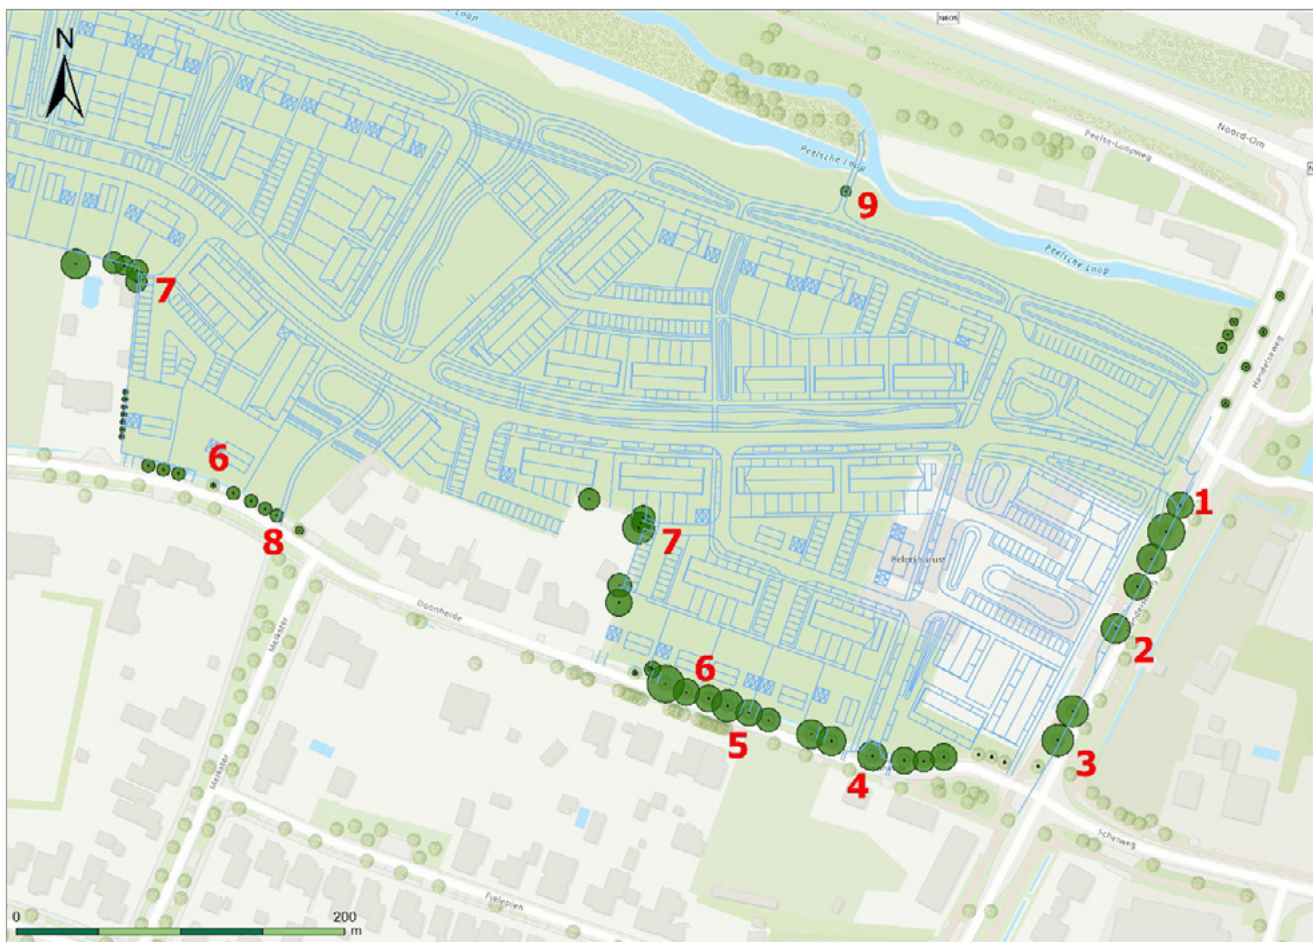
Afbeelding 2 Overzicht aandachtspunten 1 t/m 9 binnen het projectgebied

Aandachtspunt 1 is de ontsluitingsweg bij de Amerikaanse eik met nummer 8. Die staat in het ontwerp óp de rijbaan.

Aandachtspunt 2 vormt boomnummer 12. Daar lijkt een bushalte te komen ter plaatse van deze Amerikaanse eik.

Aandachtspunt 3 is boomnummer 14. Daar is een oversteekplaats ingetekend op circa 1,5 m afstand van deze dikke Amerikaanse eik. Die ligt daar nu ook al, maar het is in dit stadium nog niet duidelijk of zich wortels onder het huidige pad bevinden.

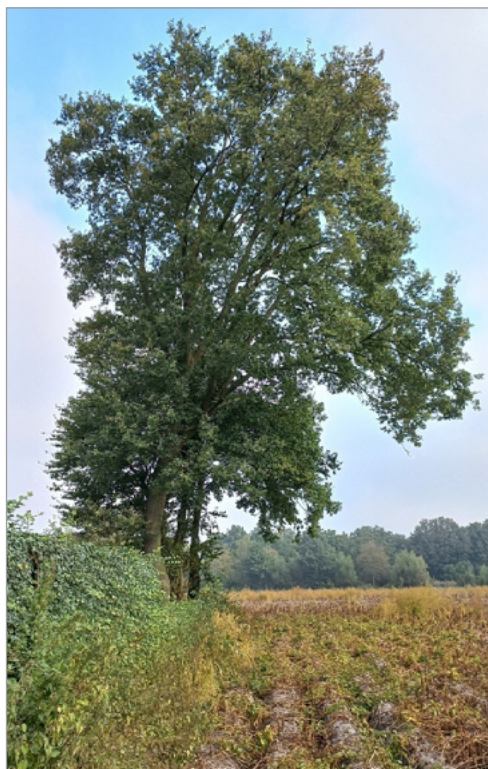
Foto 3 De zomereik met nummer 36 (stamdiameter 72 cm) is de oudste

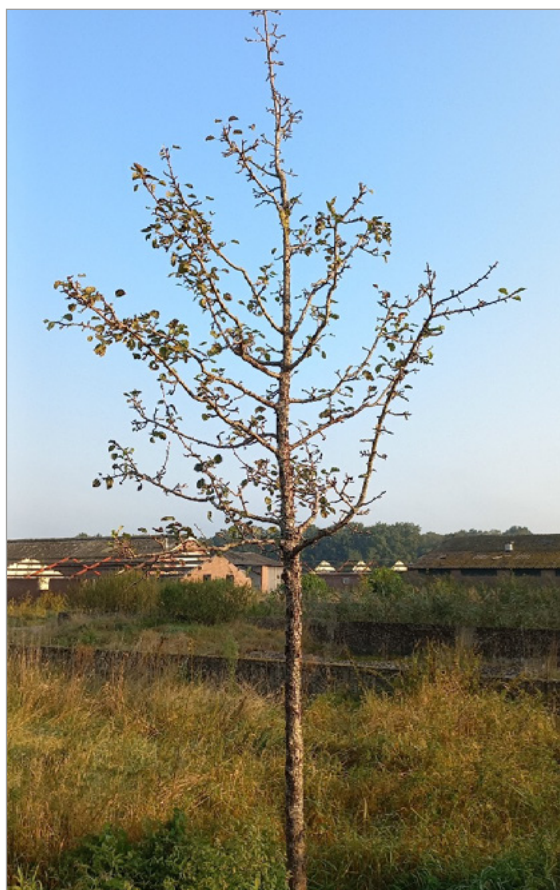
Foto 4 Zeer slechte conditie: boom 18

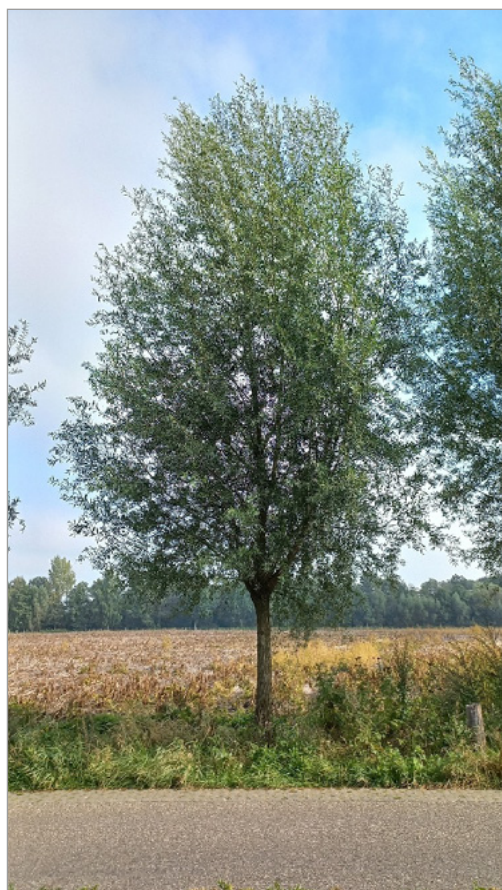
Foto 5 Boom 42 met een uitstekende conditie

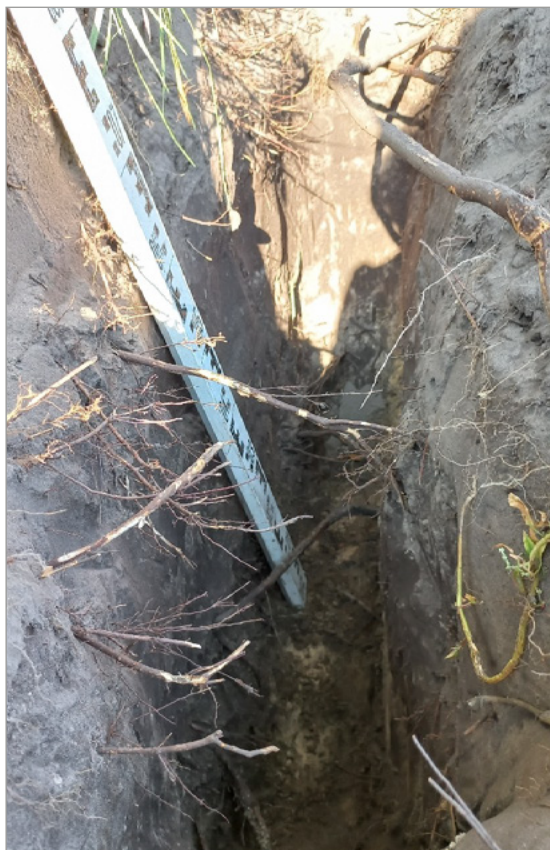
De eerste kuil is gegraven op de rand van de akker, bij de beuk met nummer 56. Gekozen is voor deze locatie omdat op circa 1,5 m afstand van de boom enkele parkeerplaatsen voorzien zijn. Gegraven is in een losse, droge en open grond. Achterin deze paragraaf is een overzicht in tabel van deze en de overige kuilen te zien. Belangrijk is dat in de bovenste 80 cm wortels aanwezig zijn, maar dat veel beworteling in de toplaag is beschadigd en/of geamputeerd, wellicht vanwege machinaal uitgevoerde grondbewerking.

Foto 6 Overzicht kuil 1

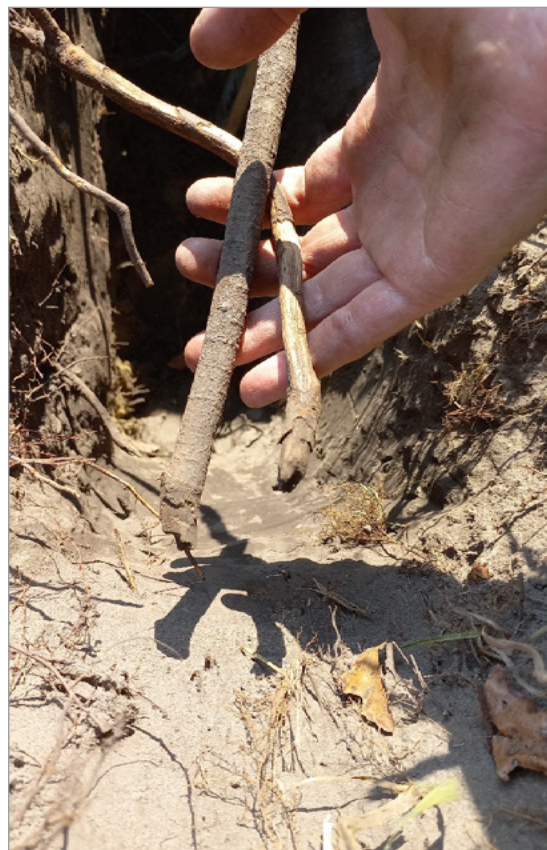
Foto 7 Beschadigde en geamputeerde wortels

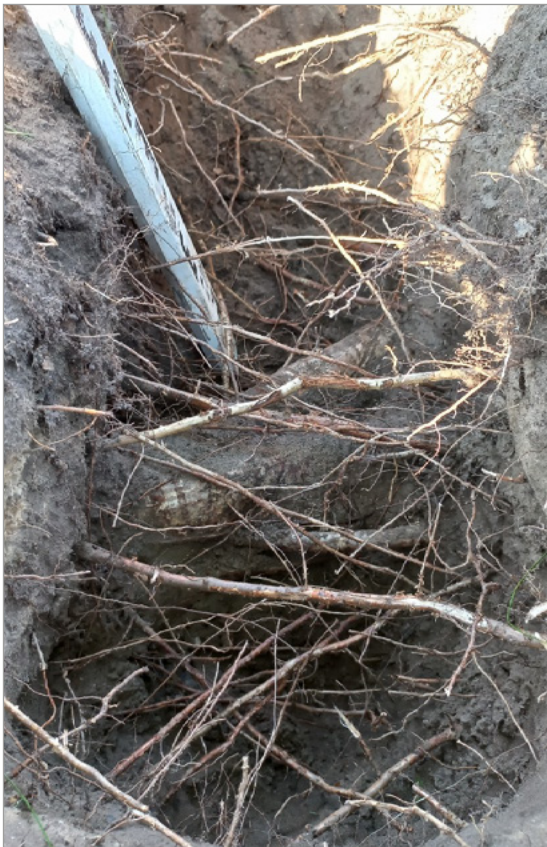
Deze kuil is langs de Doonheide gegraven, op 2,6 m afstand van de zomereik met nummer 24. De locatie is gekozen om te beoordelen of zich veel wortels bevinden in de zone waar een bruggetje voorzien is naar een nog te bouwen woning en waar bovendien een meer prominente watergang gerealiseerd wordt dan nu het geval is. In de bodem bevindt zich nogal wat puin, rommel etc.

De meeste wortels groeien in de laag die zich tussen 20 en 55 cm beneden het maaiveld bevindt. Daarin groeien zelfs drie zeer dikke wortels.

Foto 8 Veel wortels in de zone 20-55 cm; ook zeer grove wortels

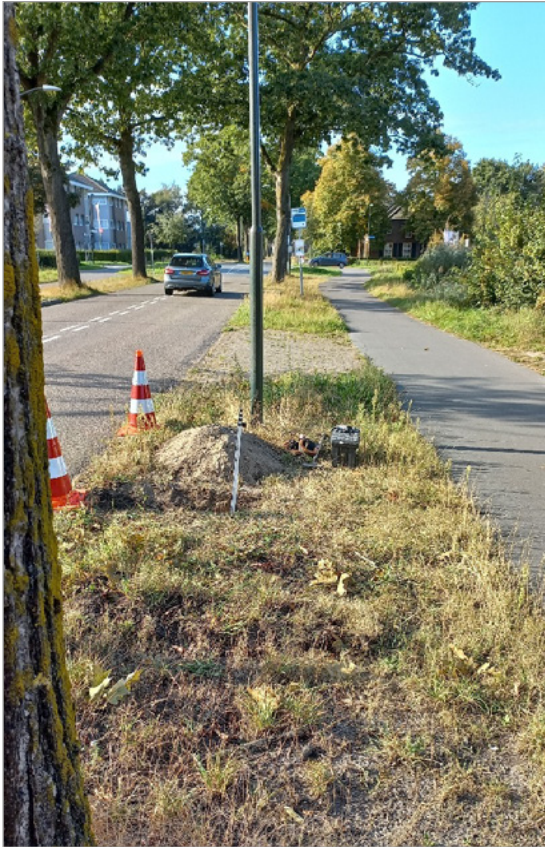
Op 4 m afstand van boom 12 is kuil 3 gegraven, omdat ter plaatse een bushalte gepland is. Gegraven is in de berm tussen de rijbaan en het rijwielpad. Tussen 10 en 60 cm groeien de meeste wortels ("intensief"), waartussen eveneens twee wortels zijn aangetroffen die aan houtrot onderhevig waren. Overige wortels zijn wel goed van kwaliteit. De meeste wortels buigen af voor de rijbaan.

Foto 9 Graaflocatie en plaats waar bushalte komt

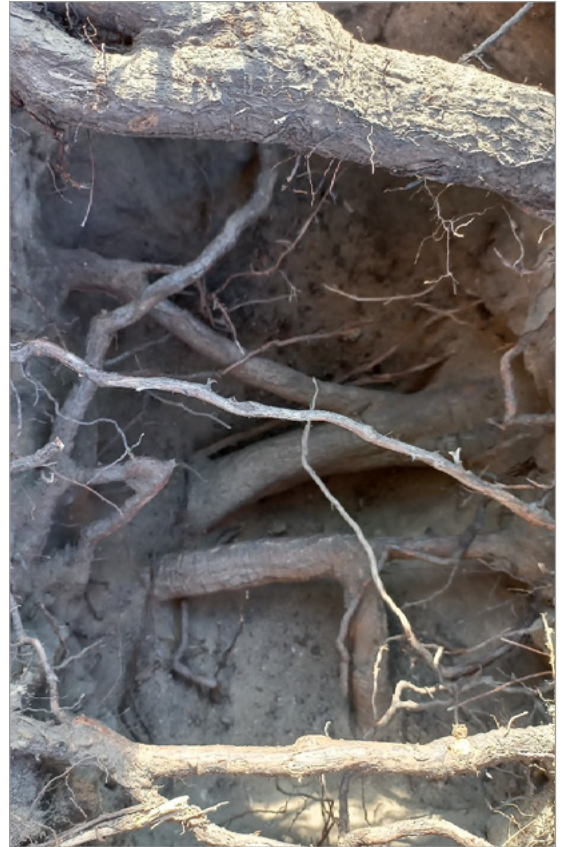
Foto 10 Intensieve beworteling in de berm

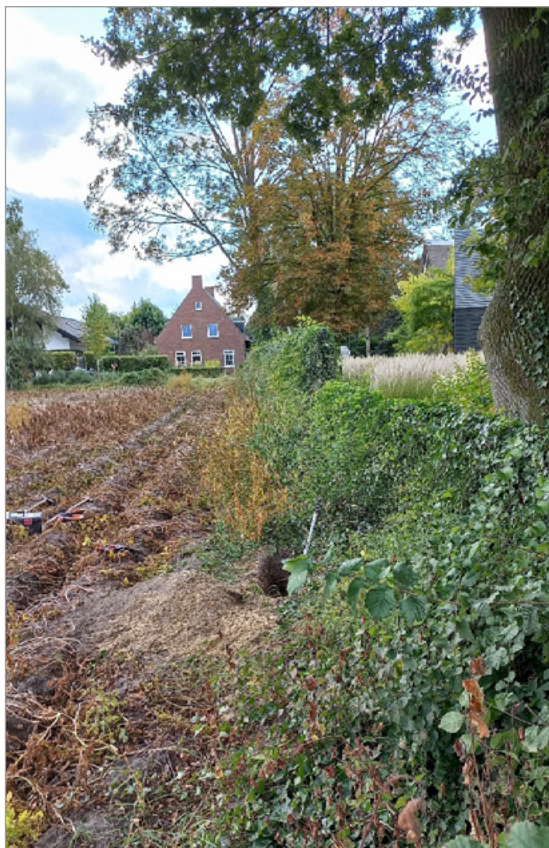
De laatste kuil is bij boomnummer 36 gegraven, dat is de oudste zomereik. De afstand tot de boom bedraagt 2,5 m. Ter plaatse is een parkeerplaats voorzien. Vooral tussen 10 en 40 cm diepte groeien boomwortels. Het gaat om fijne, matig grove en grove wortels. Ze zijn in intensieve mate aanwezig. Een beperkt aantal oppervlakkige wortels is beschadigd of geamputeerd, wellicht door machinale grondbewerking.

Foto 11 Locatie kuil 4 waar parkeerruimte is voorzien

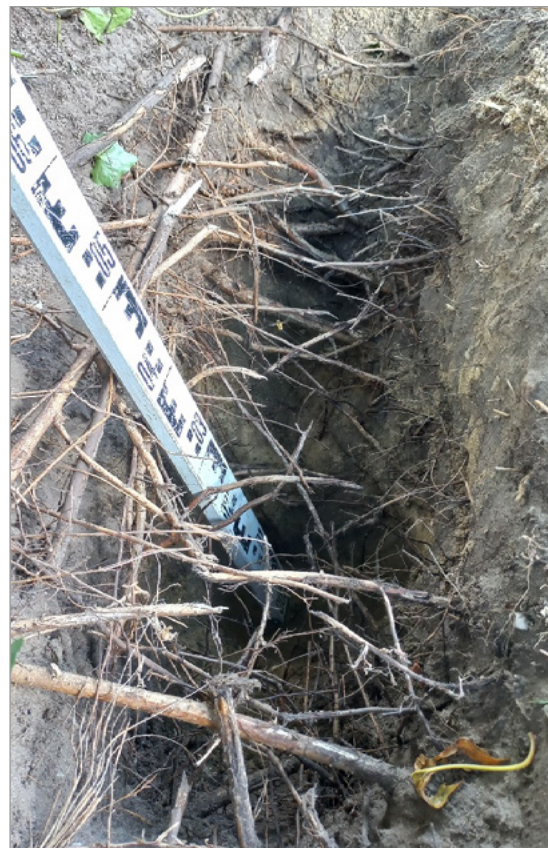
Foto 12 Intensieve beworteling

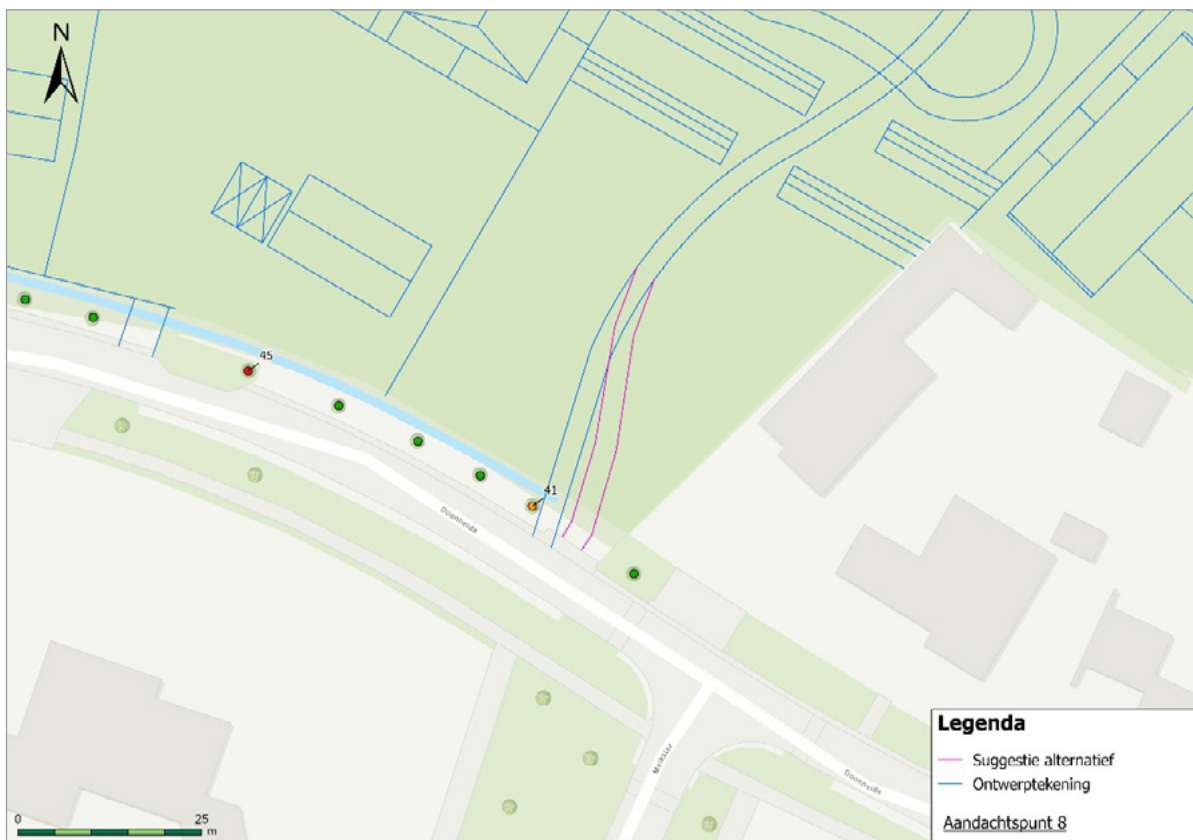
Bij de wilg met nummer 41 is een pad ingetekend dat de wijk van noord naar zuid doorkruist. Volgens deze tekening ligt dit pad binnen een afstand van één meter tot deze boom. Dit kan bij verdere uitgroei van de boom conflicteren met de benodigde takvrije zone die bij een veilige doorgang voor langzaam verkeer nodig is. Boom 61 (zomereik) aan de noordzijde van het projectgebied verliest eveneens de momenteel beschikbare bovengrondse groeiruumte omdat exact op deze locatie een pad ingetekend is. Naar alle waarschijnlijkheid gaat het hier om een pad over de Peelsche Loop voor fietsers en voetgangers.

Afbeelding 5 Alternatieve loop wandelpad bij boom 41 (AP8)

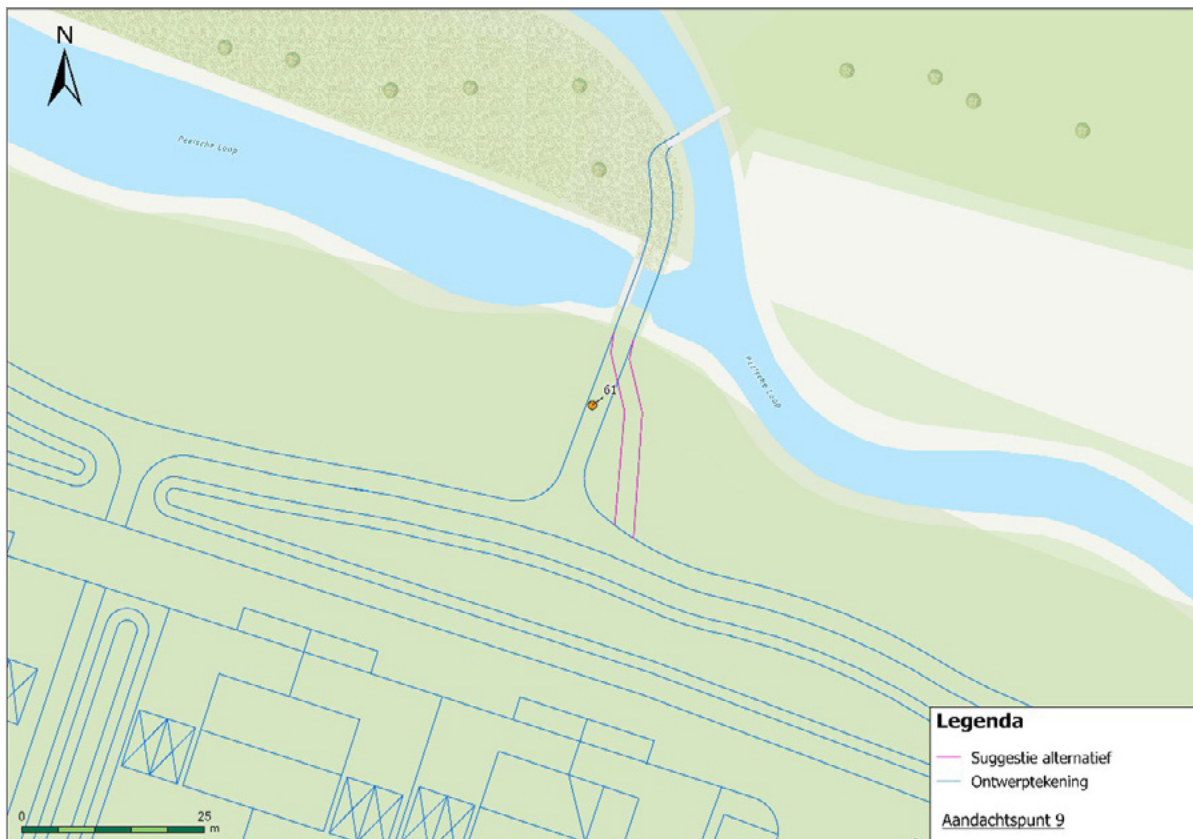
Aandachtspunt 9 bevindt zich aan de noordzijde. Daar is één zomereik betrokken in het ontwerp omdat ter plaatse van deze boom een doorsteek is voorzien in het ontwerp. Het gaat om boomnummer 61.

Afbeelding 6 Alternatieve loop wandelpad bij boom 61 (AP9)
