## Bomeninventarisatie en Effectanalyse Doonheide 3 Gemert

201219

22 oktober 2024

Keizersberg Vastgoed

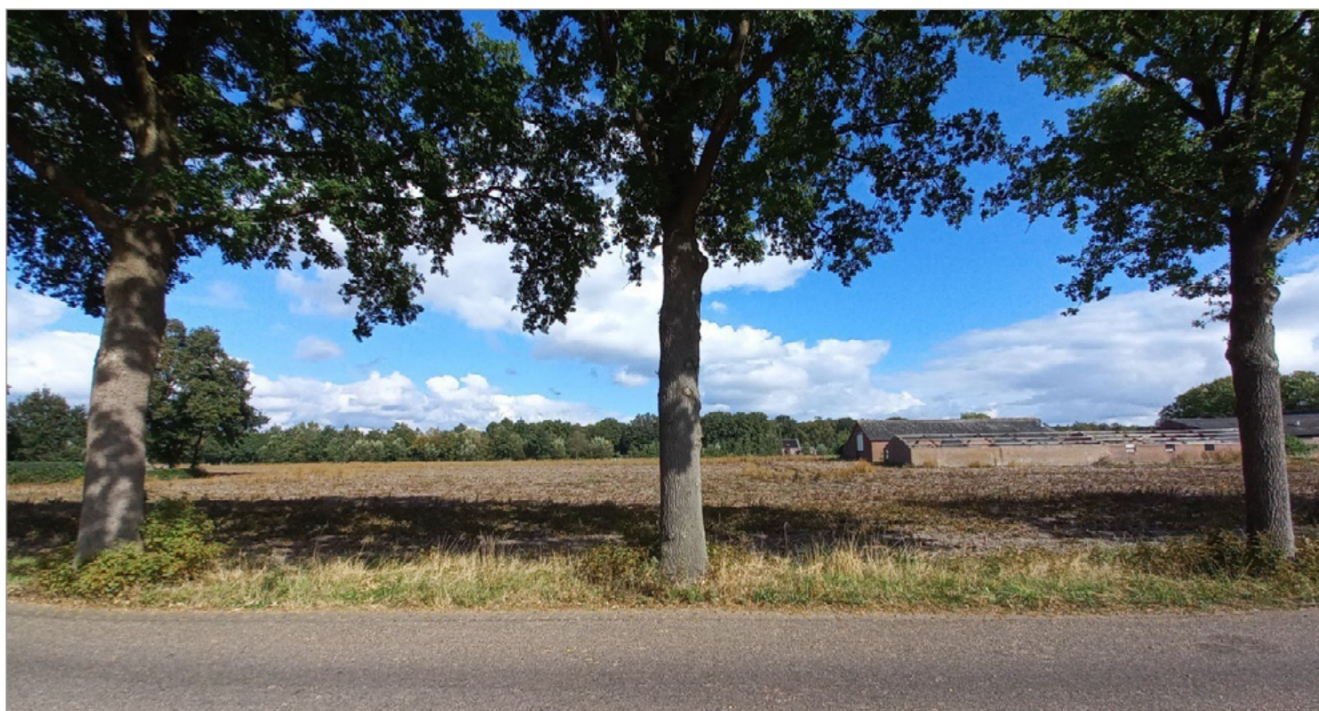
Foto 2 De middelste boom is nummer 26, waar een doorgang gepland is

Voor de zomereik met nummer 22 geldt dat de rijbaan voorzien is op dezelfde locatie als deze boom. Dat is ook het geval voor eik met nummer 26, met dien verstande dat het hier om een doorgang naar twee percelen gaat.

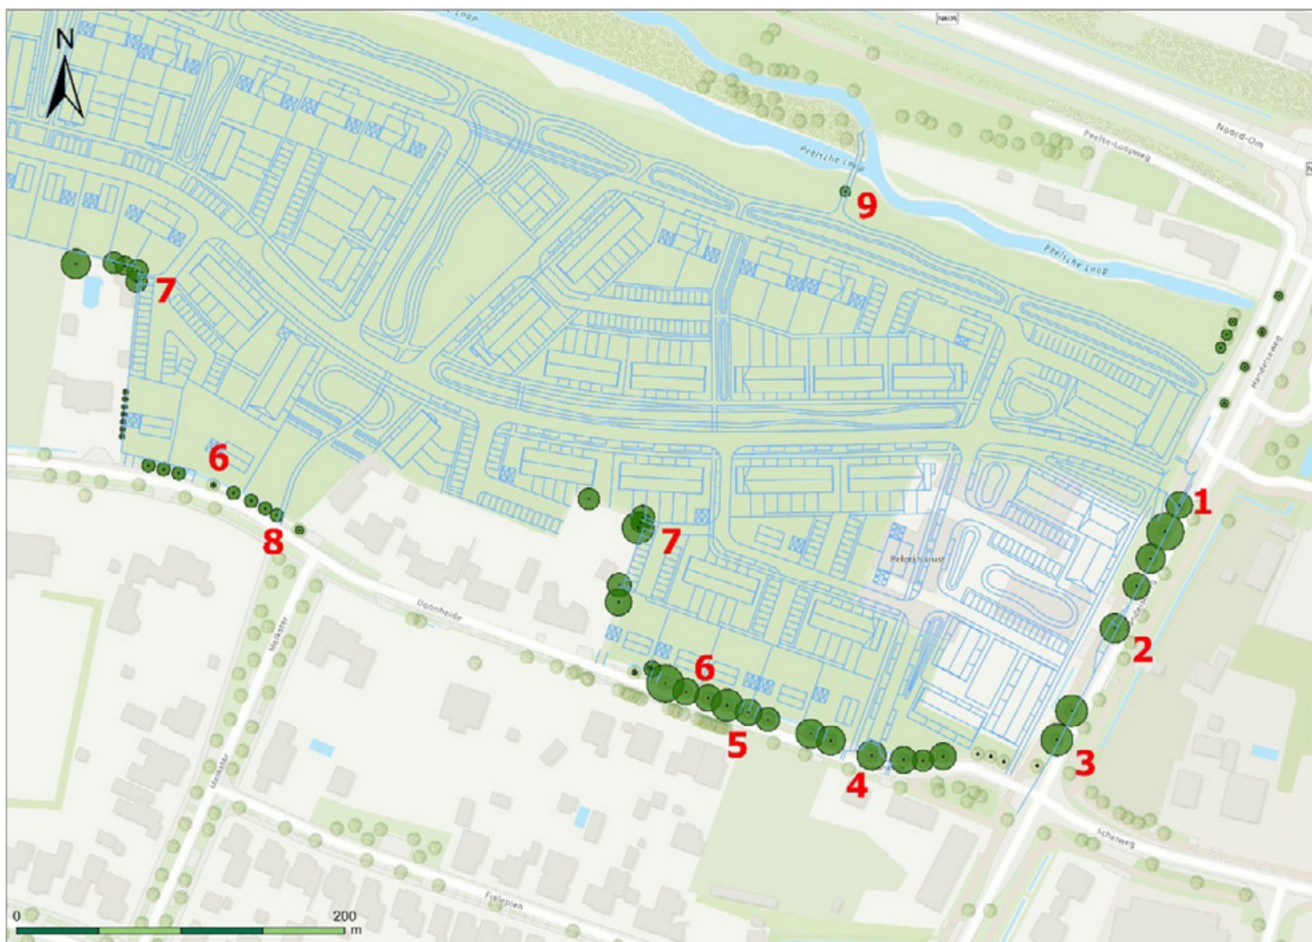
Afbeelding 2 Overzicht aandachtspunten 1 t/m 9 binnen het projectgebied

Aandachtspunt 1 is de ontsluitingsweg bij de Amerikaanse eik met nummer 8. Die staat in het ontwerp óp de rijbaan.

Aandachtspunt 2 vormt boomnummer 12. Daar lijkt een bushalte te komen ter plaatse van deze Amerikaanse eik.

Aandachtspunt 3 is boomnummer 14. Daar is een oversteekplaats ingetekend op circa 1,5 m afstand van deze dikke Amerikaanse eik. Die ligt daar nu ook al, maar het is in dit stadium nog niet duidelijk of zich wortels onder het huidige pad bevinden.

Aandachtspunt 6 is wat langgerechter: het gaat om de watergang die voorzien is parallel aan de Doonheide. Momenteel is ter plaatse wel een watergang van geringe omvang, als het gaat om breedte en diepte. Op het ontwerp lijkt een nieuwe watergang een prominentere aanwezigheid en functie te krijgen, gezien de doorsteken (wellicht bruggetjes) die voorzien zijn naar iedere woning. De aandacht gaat uit naar de bomen met nummers 23 tot en met 48, uitgezonderd nummer 40.

Het geplande parkeren nabij de bomen met nummers 36 en 56 is het volgende aandachtspunt: nummer 7.

De doorgang voor voetgangers en fietsers die voorzien is op minder dan één meter van de wilg met nummer 41 vormt aandachtspunt 8.

Aandachtspunt 9 bevindt zich aan de noordzijde. Daar is één zomereik betrokken in het ontwerp omdat ter plaatse van deze boom een doorsteek is voorzien in het ontwerp. Het gaat om boomnummer 61.

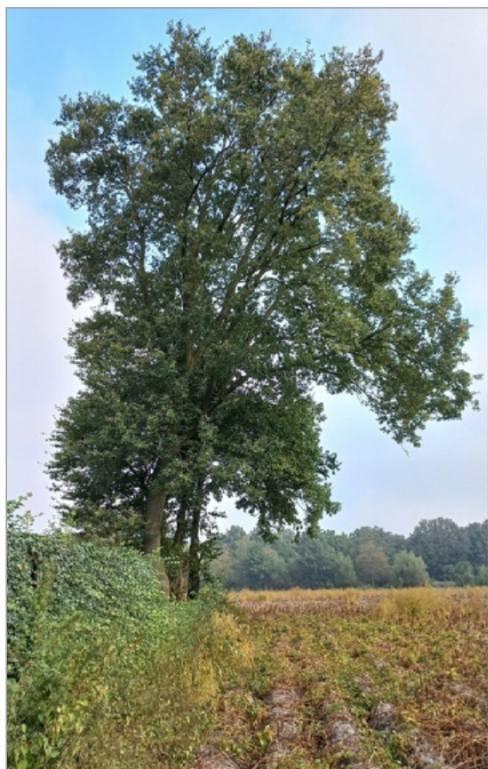
Foto 3 De zomereik met nummer 36 (stamdiameter 72 cm) is de oudste

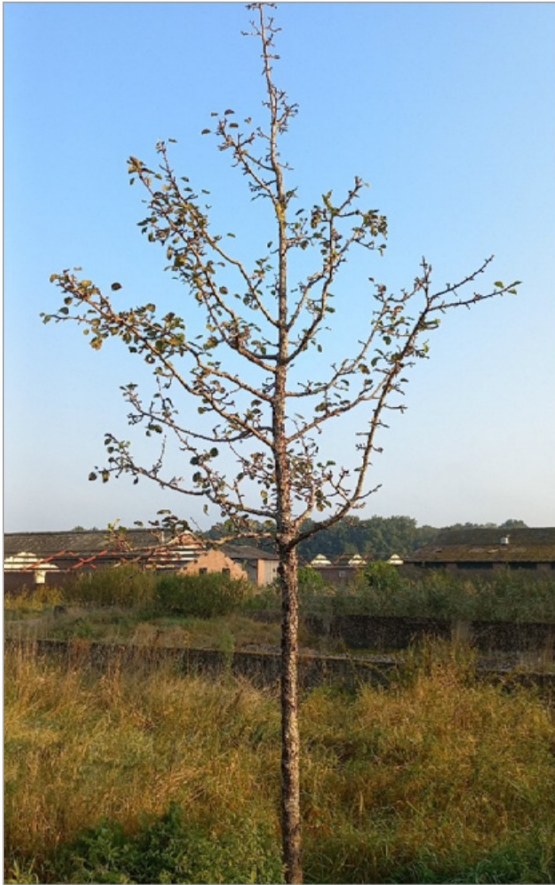
Foto 4 Zeer slechte conditie: boom 18

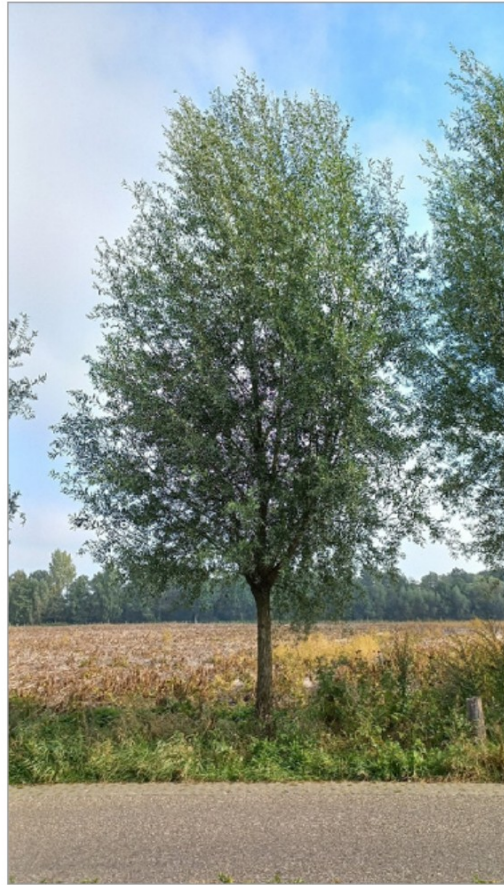
Foto 5 Boom 42 met een uitstekende conditie

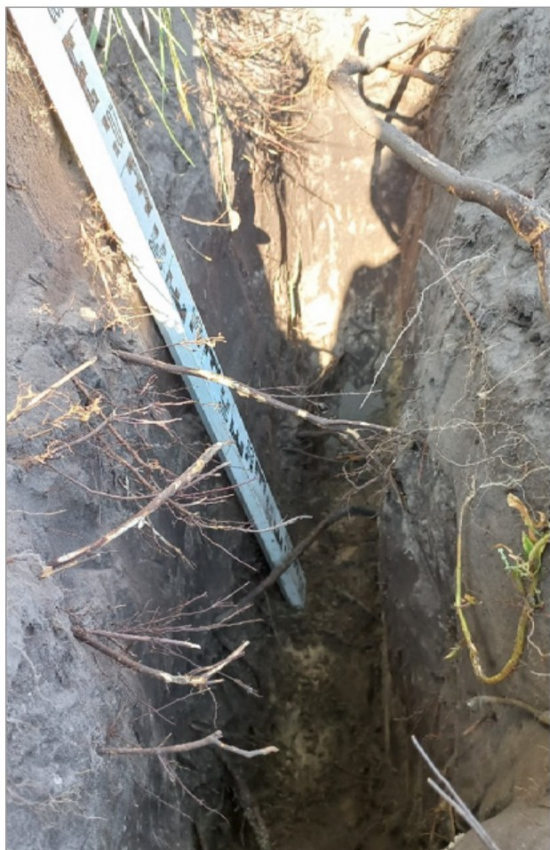
De eerste kuil is gegraven op de rand van de akker, bij de beuk met nummer 56. Gekozen is voor deze locatie omdat op circa 1,5 m afstand van de boom enkele parkeerplaatsen voorzien zijn. Gegraven is in een losse, droge en open grond. Achterin deze paragraaf is een overzicht in tabel van deze en de overige kuilen te zien. Belangrijk is dat in de bovenste 80 cm wortels aanwezig zijn, maar dat veel beworteling in de toplaag is beschadigd en/of geamputeerd, wellicht vanwege machinaal uitgevoerde grondbewerking.

Foto 6 Overzicht kuil 1

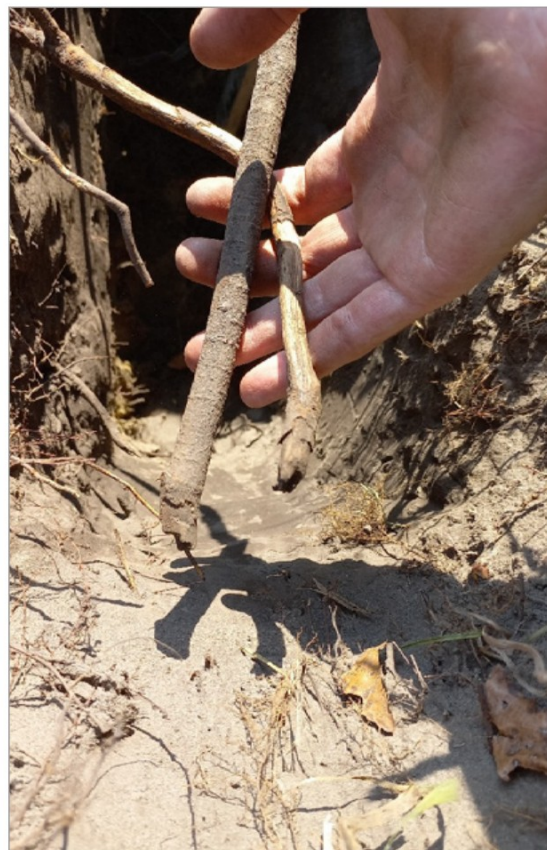
Foto 7 Beschadigde en geamputeerde wortels

| Kuilnr. | Begindiepte wortellaag (cm) | Einddiepte wortellaag (cm) | Wortelintensiteit | Wortelgrofheid | Wortelkwaliteit | Dikste wortel (cm) | Opmerkingen (wortels) |
|---|---|---|---|---|---|---|---|
| 1 | 0 | 30 | matig extensief | fijn + matig + grof | matig | 1 | veel wortels geamputeerd, waarschijnlijk door ploeg |

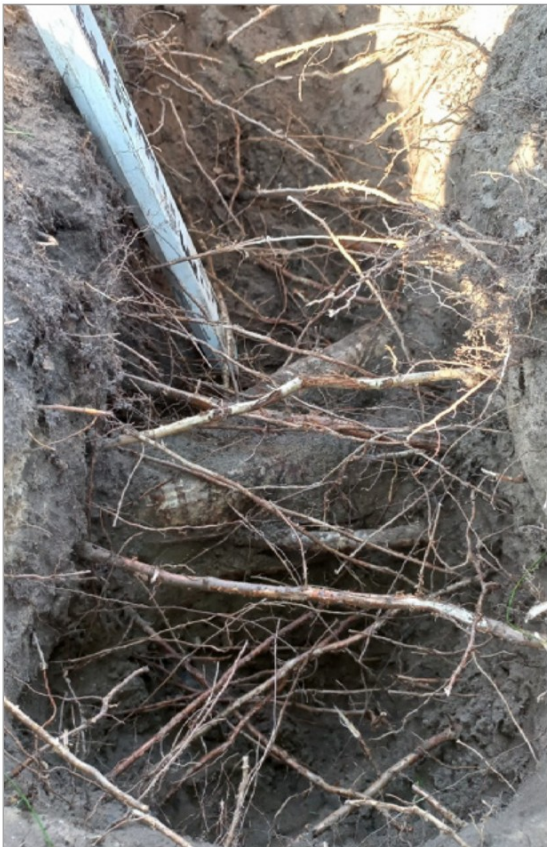
Deze kuil is langs de Doonheide gegraven, op 2,6 m afstand van de zomereik met nummer 24. De locatie is gekozen om te beoordelen of zich veel wortels bevinden in de zone waar een bruggetje voorzien is naar een nog te bouwen woning en waar bovendien een meer prominente watergang gerealiseerd wordt dan nu het geval is. In de bodem bevindt zich nogal wat puin, rommel etc.

De meeste wortels groeien in de laag die zich tussen 20 en 55 cm beneden het maaiveld bevindt. Daarin groeien zelfs drie zeer dikke wortels.

Foto 8 Veel wortels in de zone 20-55 cm; ook zeer grove wortels

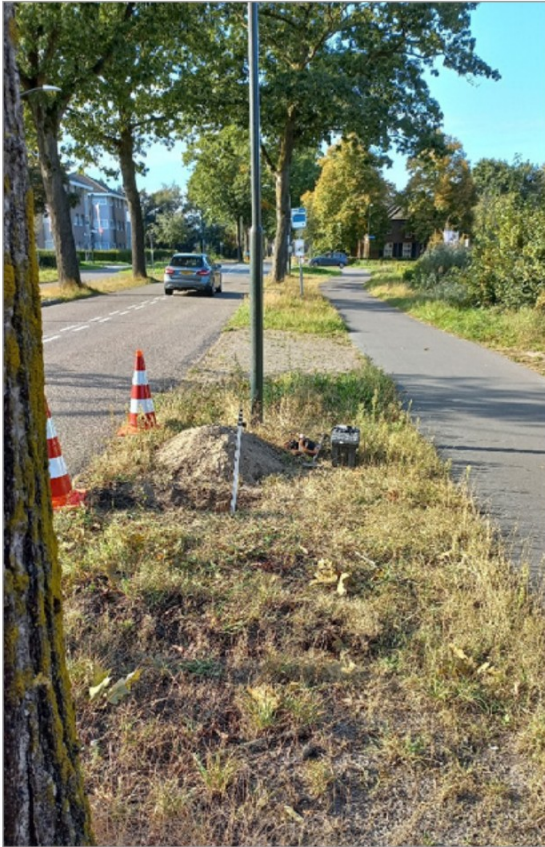
Op 4 m afstand van boom 12 is kuil 3 gegraven, omdat ter plaatse een bushalte gepland is. Gegraven is in de berm tussen de rijbaan en het rijwielpad. Tussen 10 en 60 cm groeien de meeste wortels ("intensief"), waartussen eveneens twee wortels zijn aangetroffen die aan houtrot onderhevig waren. Overige wortels zijn wel goed van kwaliteit. De meeste wortels buigen af voor de rijbaan.

Foto 9 Graaflocatie en plaats waar bushalte komt

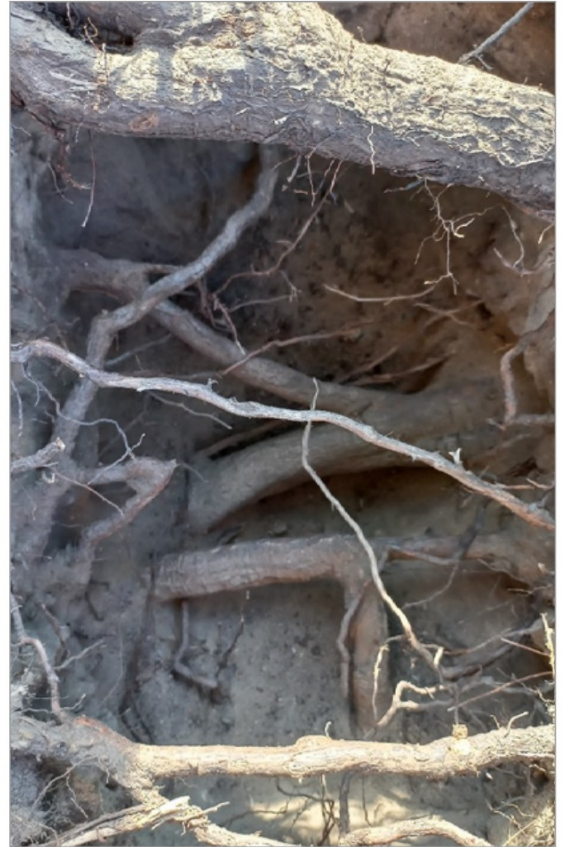
Foto 10 Intensieve beworteling in de berm

| Kuilnr. | Begindiepte wortellaag (cm) | Einddiepte wortellaag (cm) | Wortelintensiteit | Wortelgrofheid | Wortelkwaliteit | Dikste wortel (cm) | Opmerkingen (wortels) |
|---|---|---|---|---|---|---|---|
| | 10 | 60 | intensief | fijn + matig + grof | goed | 8 | twee rotte grove wortels ~3 cm op 50 cm, rest goed |

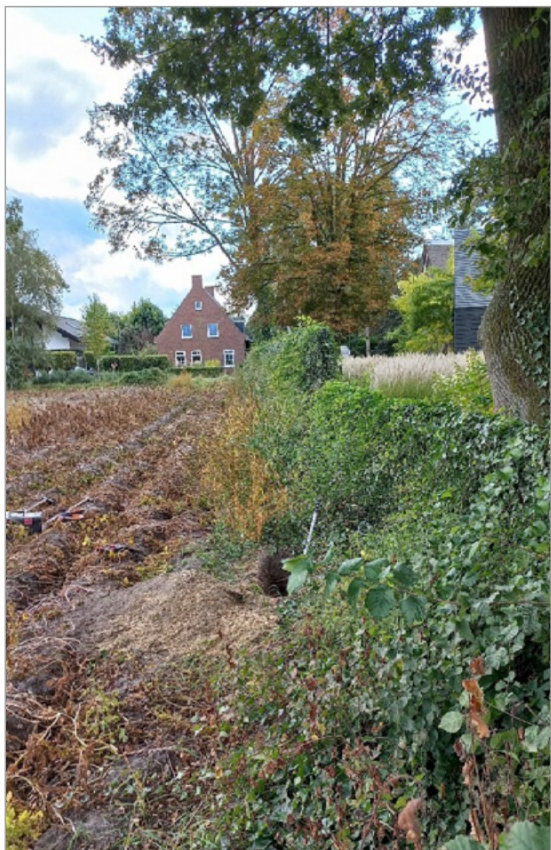
De laatste kuil is bij boomnummer 36 gegraven, dat is de oudste zomereik. De afstand tot de boom bedraagt 2,5 m. Ter plaatse is een parkeerplaats voorzien. Vooral tussen 10 en 40 cm diepte groeien boomwortels. Het gaat om fijne, matig grove en grove wortels. Ze zijn in intensieve mate aanwezig. Een beperkt aantal oppervlakkige wortels is beschadigd of geamputeerd, wellicht door machinale grondbewerking.

Foto 11 Locatie kuil 4 waar parkeerruimte is voorzien

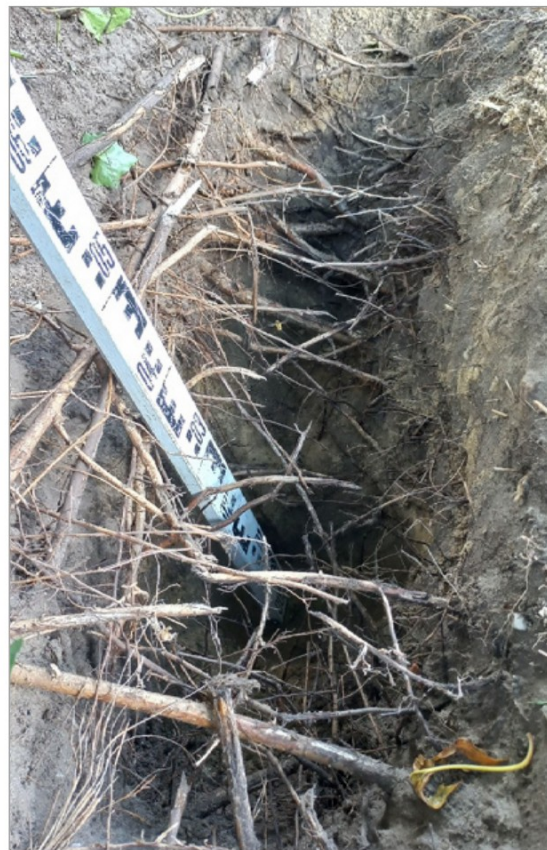
Foto 12 Intensieve beworteling

| Kuilnr. | Begindiepte wortellaag (cm) | Einddiepte wortellaag (cm) | Wortelintensiteit | Wortelgrofheid | Wortelkwaliteit | Dikste wortel (cm) | Opmerkingen (wortels) |
|---|---|---|---|---|---|---|---|
| | 10 | 40 | intensief | fijn + matig + grof | goed | 2 | deel van opp grove wortels eraf, waarschijnlijk door ploeg |

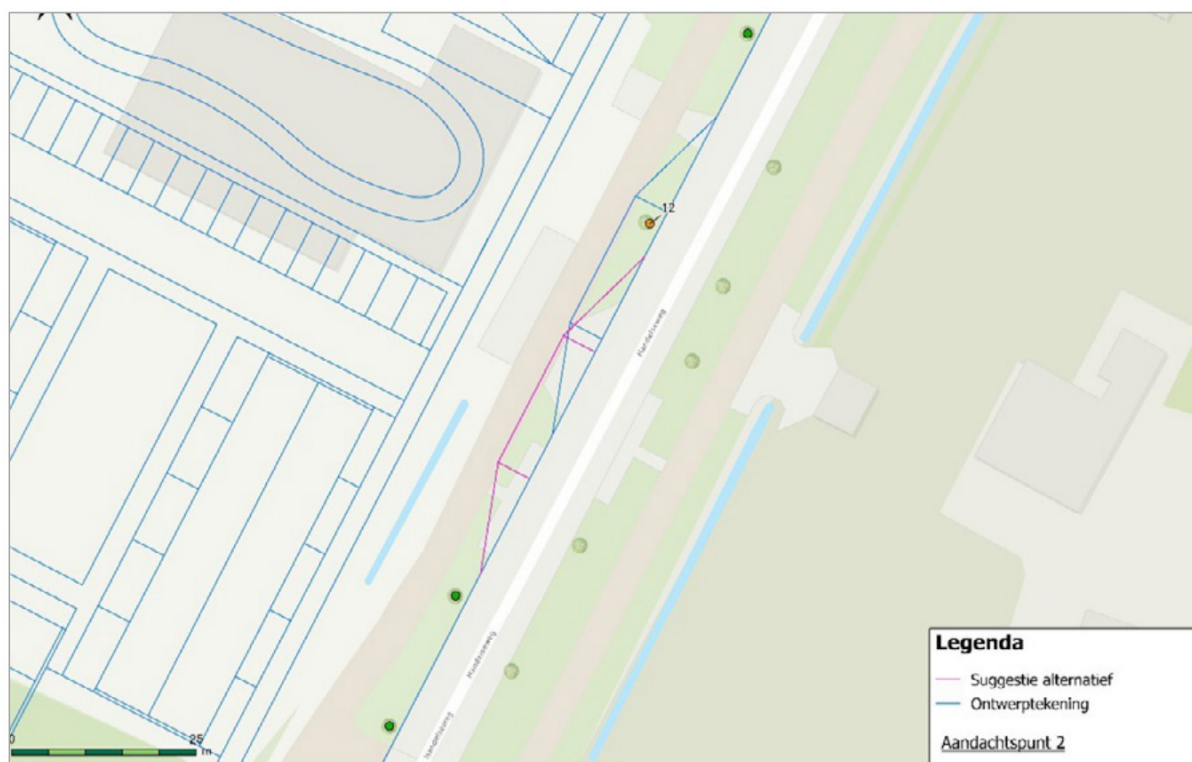
De eik met nummer 12 aan de Handelseweg ondergaat hetzelfde, omdat de bushalte op deze boom is geprojecteerd.

De Amerikaanse eik nummer 8 verliest al haar huidige ondergrondse groeiruimte, omdat deze binnen het ontwerp voorzien is als rijbaan. Ook de boom met nummer 12 verliest de ondergrondse groeiruimte, omdat de bushalte hier wordt gerealiseerd.

Afbeelding 3 Alternatief voor aanleg bushalte bij boom 12 (AP2)

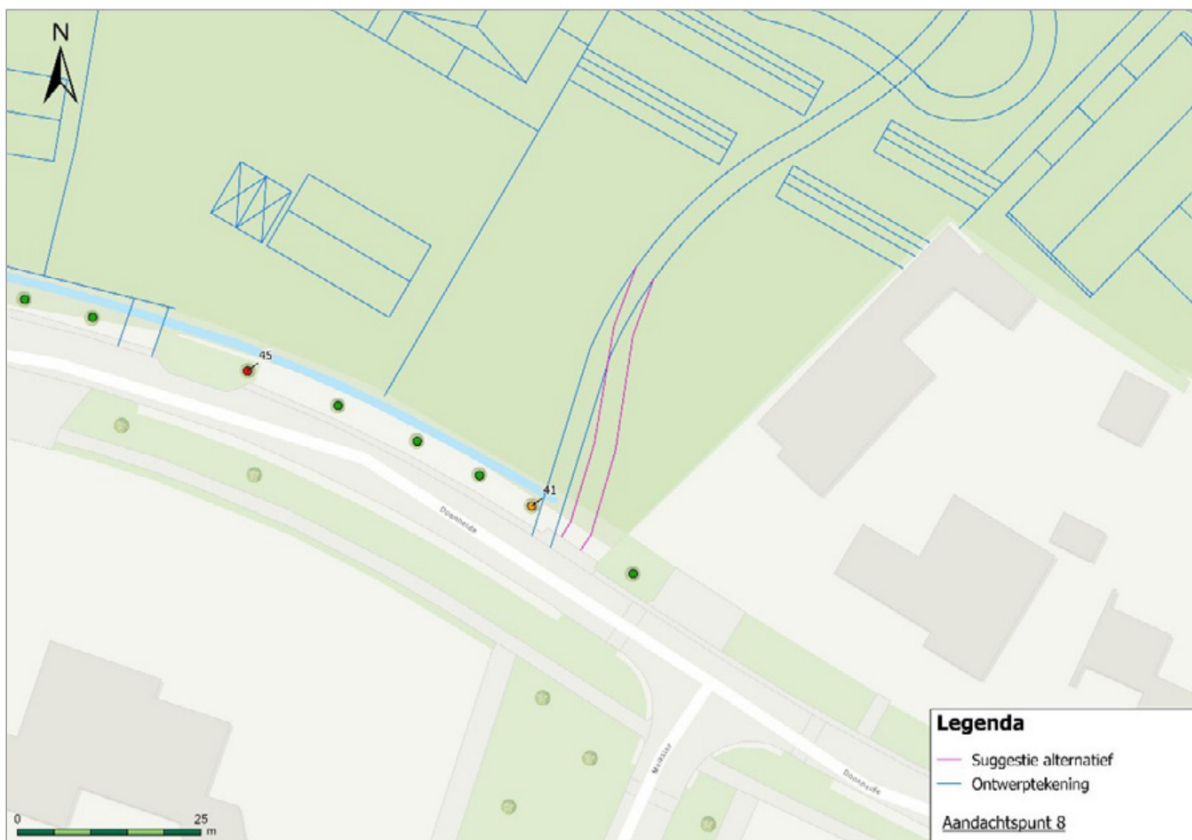
Bij de wilg met nummer 41 is een pad ingetekend dat de wijk van noord naar zuid doorkruist. Volgens deze tekening ligt dit pad binnen een afstand van één meter tot deze boom. Dit kan bij verdere uitgroei van de boom conflicteren met de benodigde takvrije zone die bij een veilige doorgang voor langzaam verkeer nodig is. Boom 61 (zomereik) aan de noordzijde van het projectgebied verliest eveneens de momenteel beschikbare bovengrondse groeiruimte omdat exact op deze locatie een pad ingetekend is. Naar alle waarschijnlijkheid gaat het hier om een pad over de Peelsche Loop voor fietsers en voetgangers.

Afbeelding 5 Alternatieve loop wandelpad bij boom 41 (AP8)
