GROEN & BOOM

## BOMEN EFFECT ANALYSE (BEA)

Peeldijk 6 - Laren 1, Milheeze

November 2025

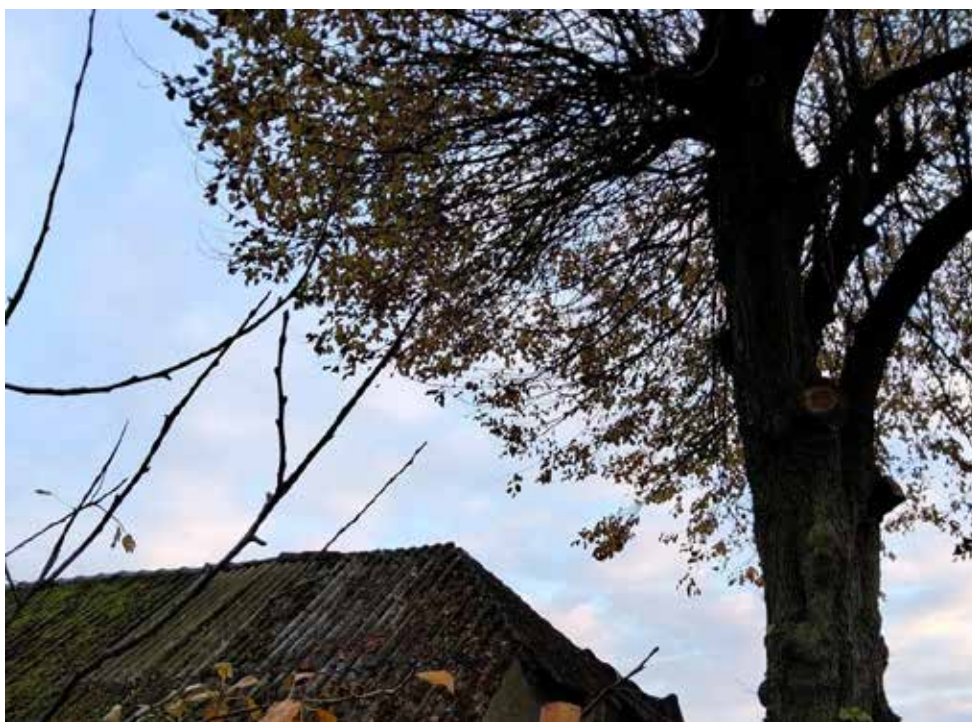
De linde heeft een stamomtrek van 450 cm en een geschatte leeftijd van >150 jaar. De boom is in het verleden gekandelaberd en wordt nu regelmatig geknot (vermoedelijk 1x per 1 tot 3 jaar). De boom heeft een 'voldoende' conditie en vertoont reactiegroei zoals van een linde verwacht kan worden. De toekomstverwachting is >15 jaar. Hoewel gesteltakken zich op ruime afstand boven de nok van de bestaande boerderij bevinden, hangen twijgen en scheuten af tot vlak boven het dak van de huidige boerderij (Afbeelding 4).

*Afbeelding 4, Gesteltakken op ruime afstand boven nok van de boerderij, waarvandaan scheuten sterk afhangen tot korte afstand boven de nok.*

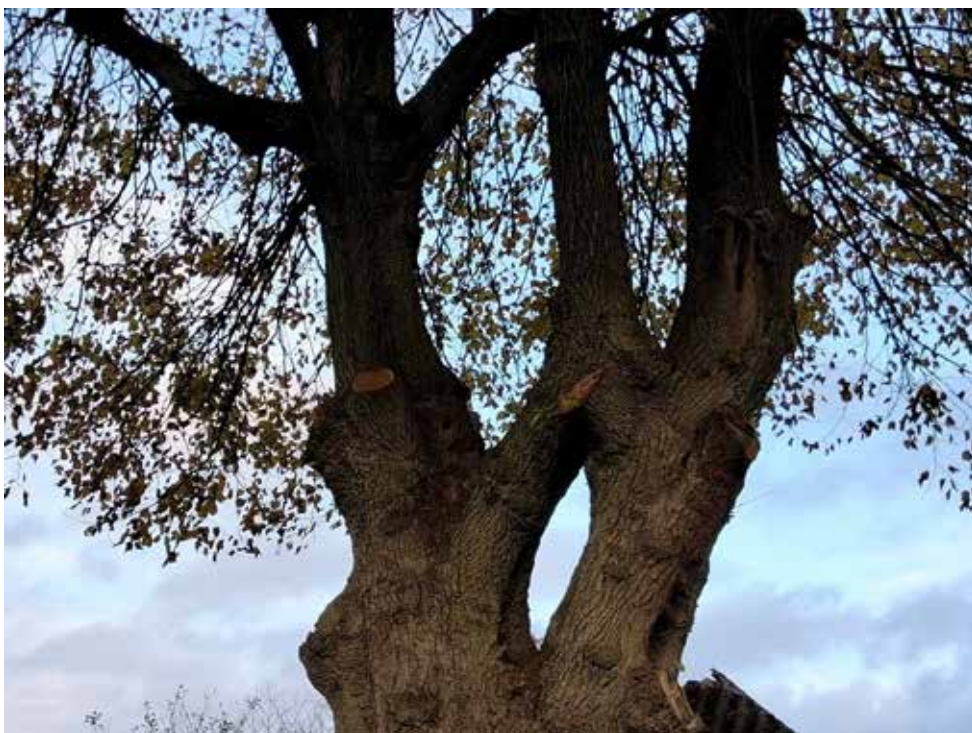
Aan de westzijde van de stam zijn recent enkele gesteltakken verwijderd. Dit is op kundige wijze uitgevoerd, waarbij takken op juiste wijze ter hoogte van de takkraag zijn afgezet (Afbeelding 5). Aan de westzijde van de stamvoet is oppervlakkige (maai)schade waargenomen op wortelaanzetten. De bastshade vertoont wondreactiegroei (Afbeelding 6). Op de oostzijde van de stam zijn op ca. 3 m hoogte enkele zwammen waargenomen (Afbeelding 7). Er is hier sprake van een ingevallen richel in de stam, mogelijk achterblijvende diktegroei als gevolg van achterliggend houtrot. Mogelijk betreft het een aantasting van de Gewone Oesterzwam (*Pleurotus ostreatus*), maar vanwege de verwelkende staat van de zwammen is determinatie onzeker.

*Afbeelding 5, De boom is recent gesnoeid waarbij enkele gesteltakken aan de westzijde van de boom zijn verwijderd.*

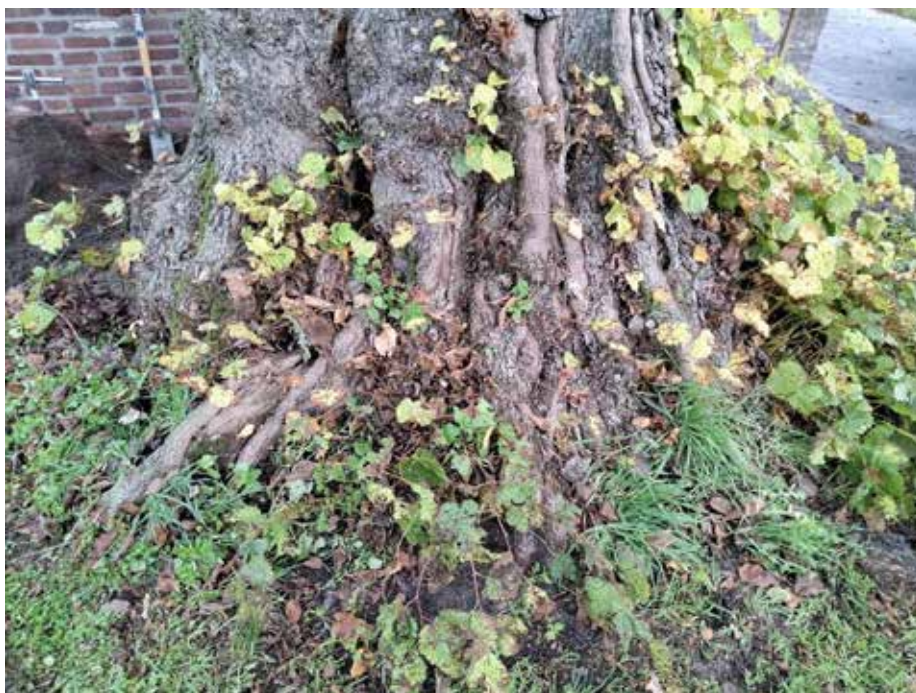
*Afbeelding 6, Oppervlakkige oudere schade aan wortelaanzetten en stambasis, met reactie in de vorm van overgroeingsweefsel*

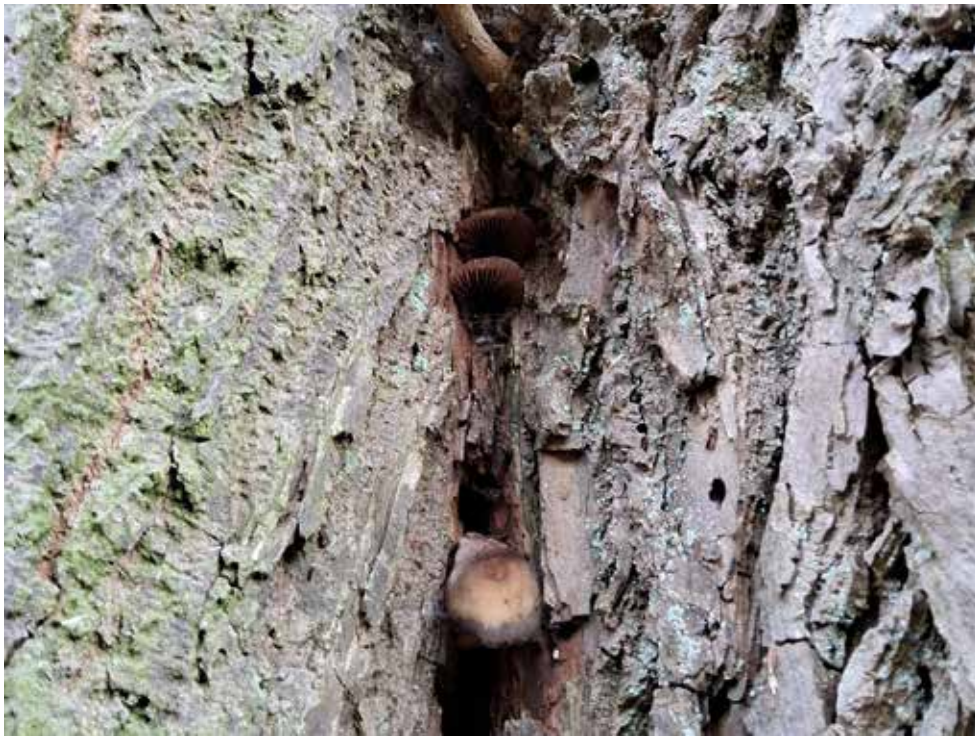
*Afbeelding 7, Vruchtlichamen (mogelijk Gewone Oesterzwam 'Pleurotus ostreatus') aan de oostzijde van de stam vanuit een richel welke duidt op plaatselijk achterblijvende diktegroei*

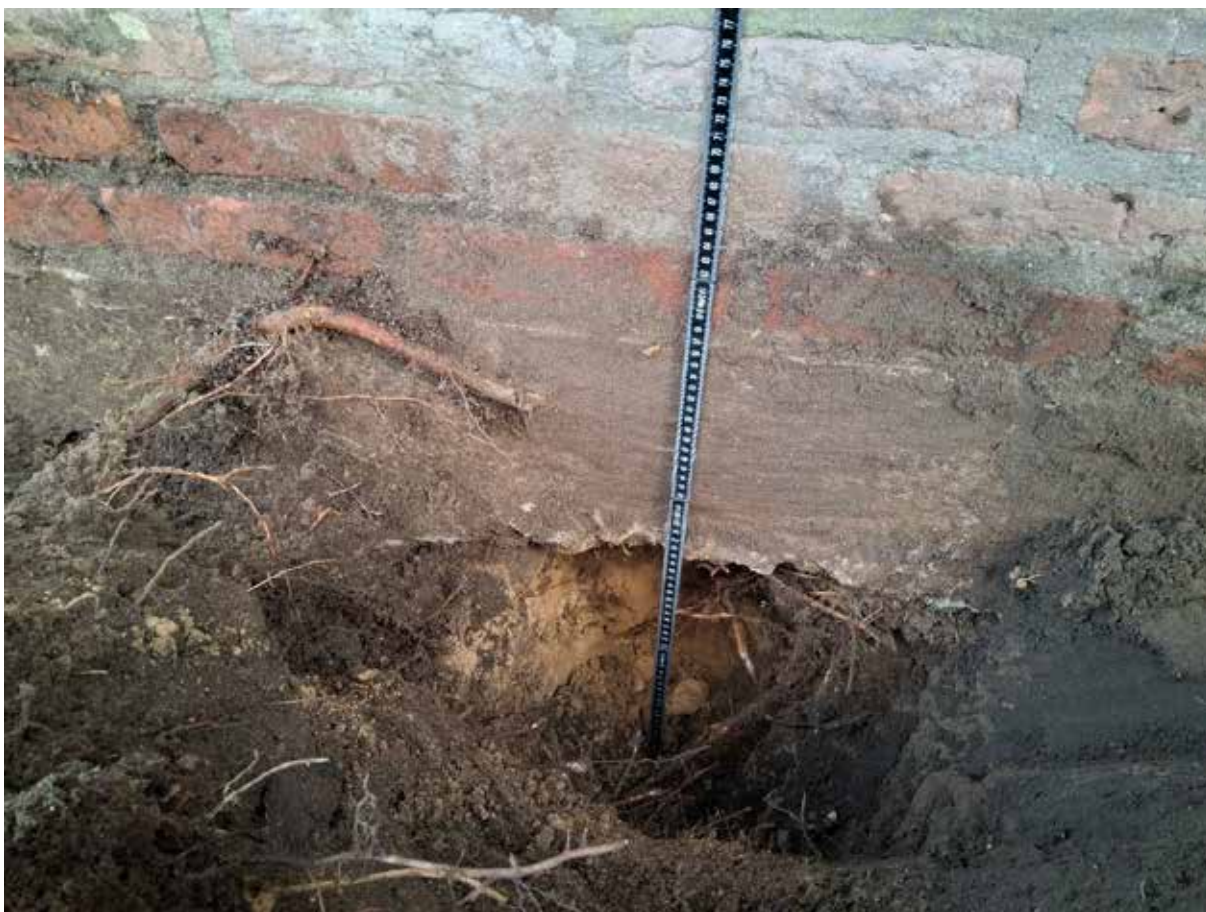
In de proefsleuf is geen grondwater aangetroffen. De bovenste 40cm van de bodem bestaat uit zeer humeus grof zand. Hieronder bevindt zich humusarm grof zand. De onderkant van de fundering (beton, 20cm dikte) van de boerderij bevindt zich op ca -30cm onder het huidig peil (Afbeelding 9). Metingen met penetrograaf geven aan dat in de directe omgeving van de boom de bodem goed doorwortelbaar en niet verdicht is (bodemdrukwaardes <2,5 mPa)

*Afbeelding 9, Bodemopbouw en beworteling in de profielsleuf, waarbij bestaande fundering bloot is gelegd.*

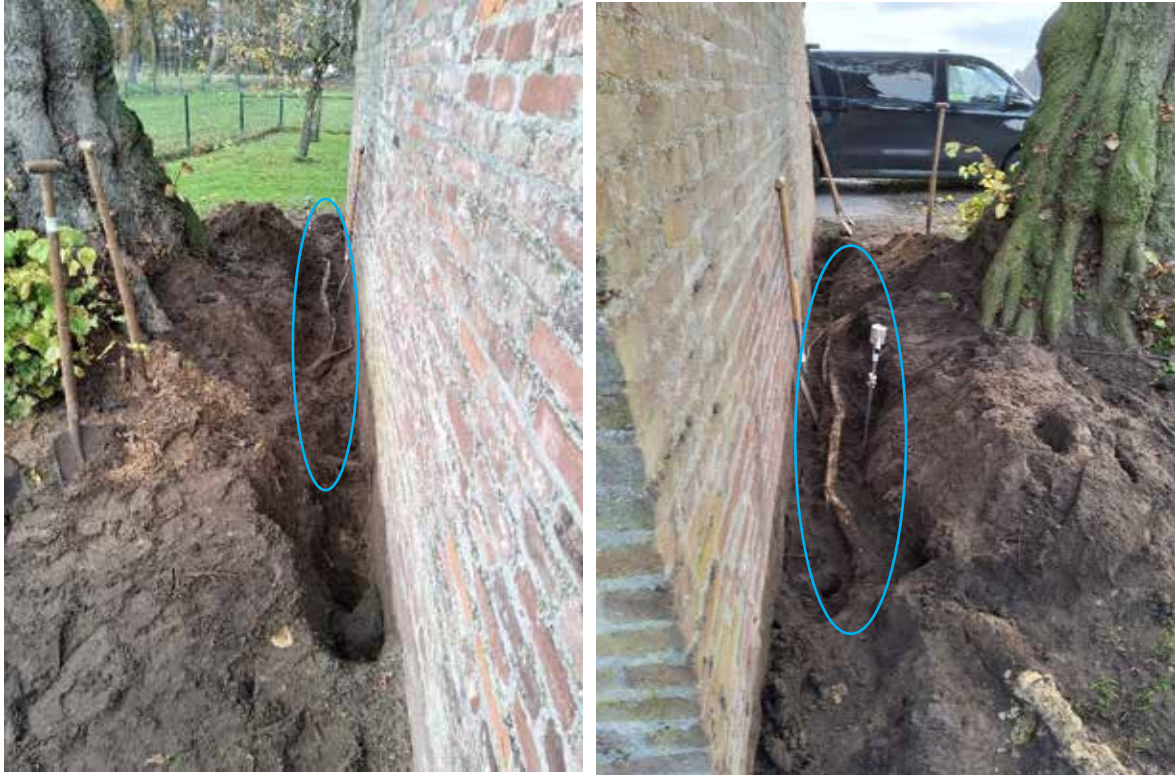
In de proefsleuf is de bestaande beworteling tussen de linde en de boerderij blootgelegd. Er is sprake van intensieve beworteling van grove en fijne wortels. Deze beworteling bevindt zich in de bovenste 40 cm van de bodem. In de humusarme zandlaag die hieronder ligt, is geen beworteling aangetroffen. Grove wortels buigen sterk af in noord-zuid richting en groeien zodoende langs de fundering op. Fijnere wortels groeien tot aan de fundering. Er zijn geen grove wortels aangetroffen die onder de fundering groeien (Afbeelding 10).

Het feit dat de oude muur van de boerderij geen enkele scheuren of opdruk vertoont, wat normaal gesproken wel te verwachten is bij een grove beworteling, toont eveneens aan dat er nauwelijks tot geen grote boomwortels onder de fundering te verwachten zijn.

*Afbeelding 10a+b, Beworteling in de profielsleuf toont duidelijk afbuigende groei van de boomwortels voor de fundering van de boerderij langs.*

Gezien de sterk afbuigende beworteling van de linde, waarbij nauwelijks tot geen wortels onder de fundering zijn aangetroffen, kan de projectinvloed van de renovatie van de boerderij op de linde als 'Voldoende' gekwalificeerd worden.

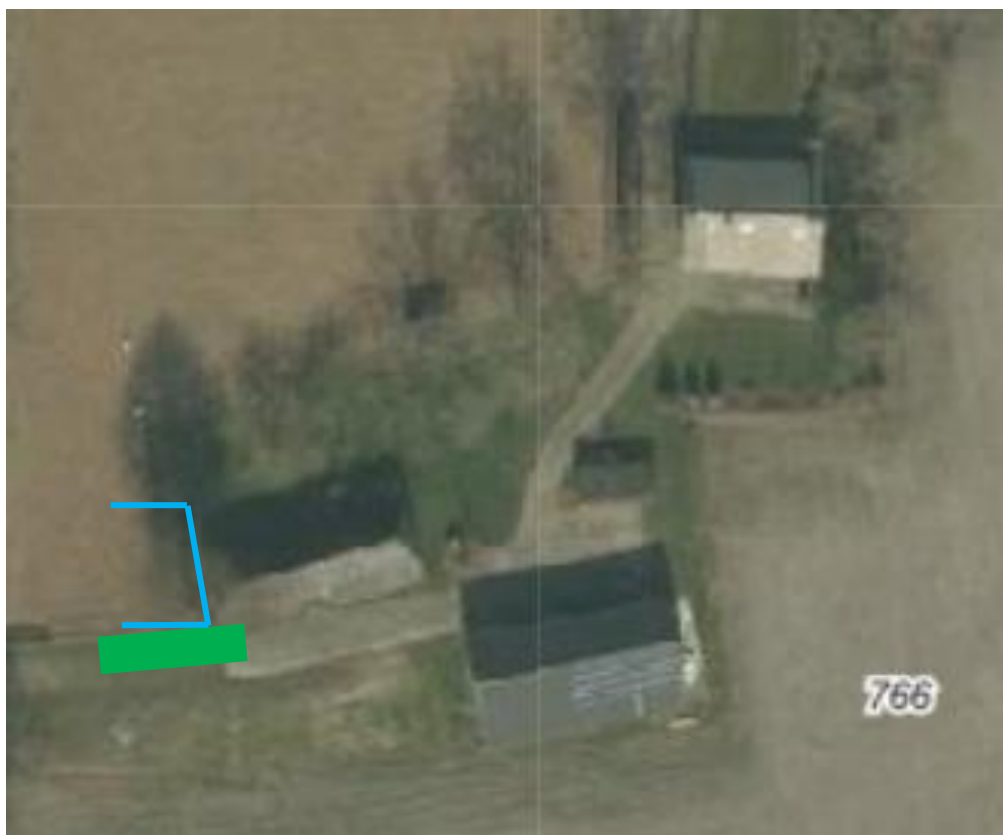
Afbeelding 11, Voorbeeld van de plaatsing van boombeschermingsmaatregelen waarbij blauwe lijn bouwhekken zijn en het groene vlak de druk verdelende rijplaten bij de inrit zijn.

- Waar mogelijk dient de complete kwetsbare boomzone (kroonprojectie +1,5 m) van de linde te worden beschermd door het plaatsen van bouwhekken rondom de boom (Afbeelding 11).

- Als aan- en afvoerroute dient zoveel mogelijk gebruik gemaakt te worden van de bestaande inrit (aan de Laren). Er dient gebruik te worden gemaakt van drukverdelende platen ter hoogte van de linde, om verdichting van de grond bij het wortelstelsel te voorkomen (Afbeelding 11).
