## Asbestinventarisatierapport

| <b>Projectnummer</b> | 20200420 |
| <b>Adres projectlocatie</b> | Koelestraat 48 te Oud Gastel |
| <b>Onderzochte bouwkundige eenheid</b> | Loods |

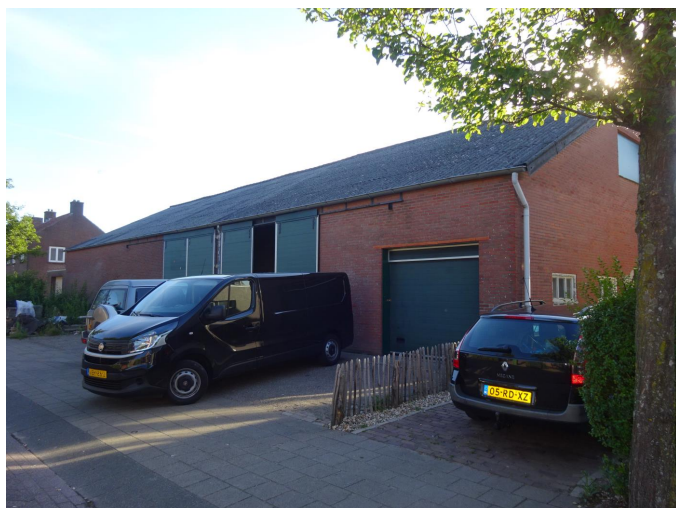
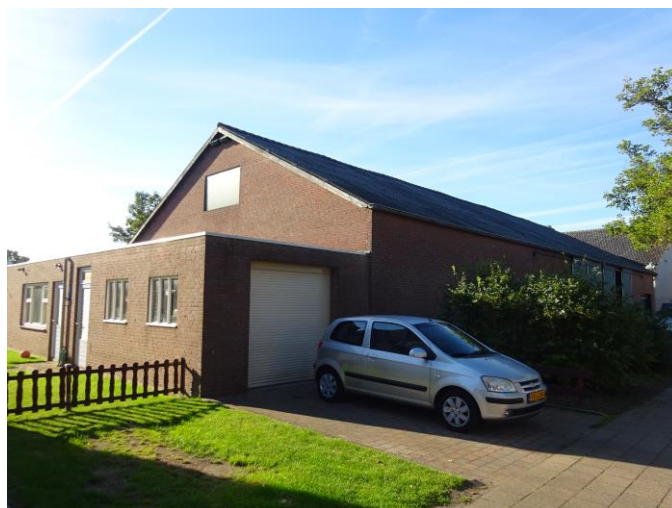
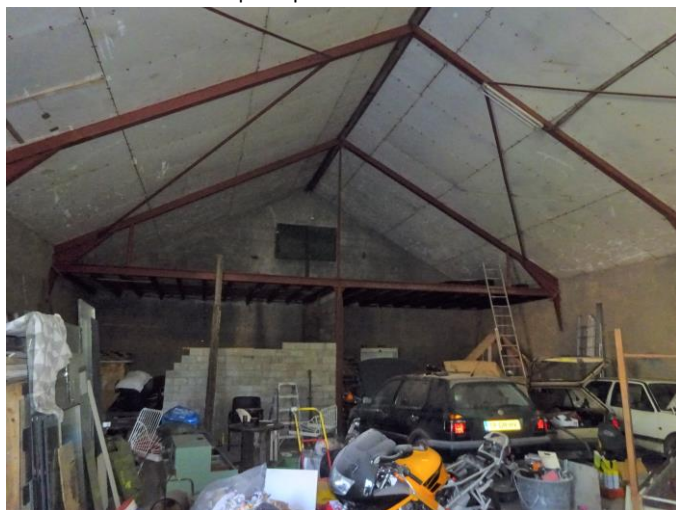
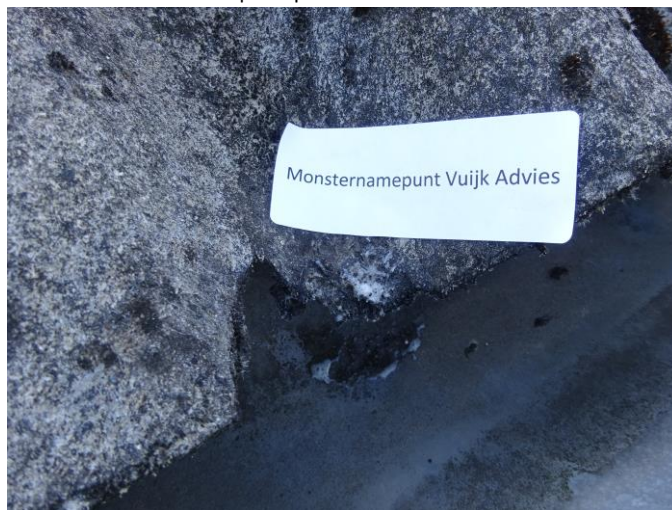
| Materiaal | Golfplaten |
| Analyseresultaten | 10-15% Chrysotiel, 2-5% Crocidoliet |
| Mate van beschadiging | Licht beschadigd |
| Mate van verwerking | Licht verweerd |
| Risicoklasse | Risicoklasse 2A |
| Saneringsurgentie | Er is geen direct risico op vezelemissie, verwijderen voorafgaand aan sloop/renovatie |

Foto 1 | Golfplaten en vormstukken

Foto 2 | Golfplaten en vormstukken

Foto 3 | Golfplaten en vormstukken

Foto 4 | Golfplaten en vormstukken

| Verwijderingsmethode | Demontage (als geheel verwijderen) |
| Saneringsmethode | Openlucht |

Het werkgebied dient afgezet/gemarkeerd te worden.

Het gecertificeerde asbestverwijderingsbedrijf dat de asbestverwijderingswerkzaamheden uitvoert, dient de best bestaande technieken toe te passen. Er dienen bronmaatregelen genomen te worden om vezelemisatie te voorkomen. Deze maatregelen dienen in een werkplan, opgesteld conform het certificatieschema, te worden opgenomen.

Er dient een eindcontrole door een RvA geaccrediteerde (ISO 17020) inspectie-instelling volgens NEN 2990, onderdeel visuele inspectie, te worden uitgevoerd.

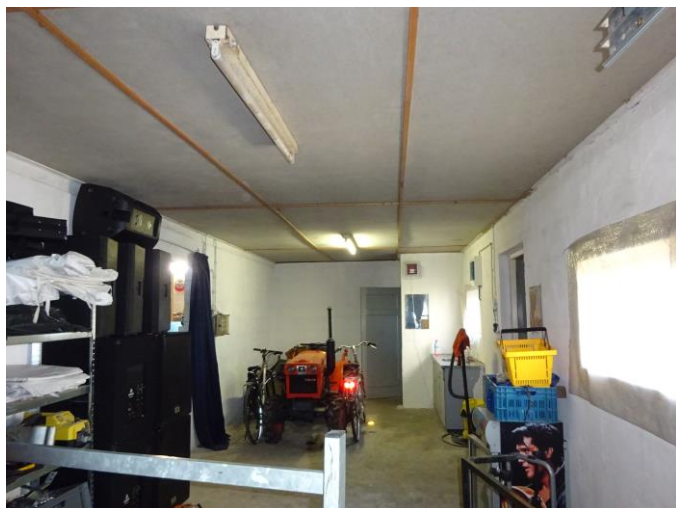
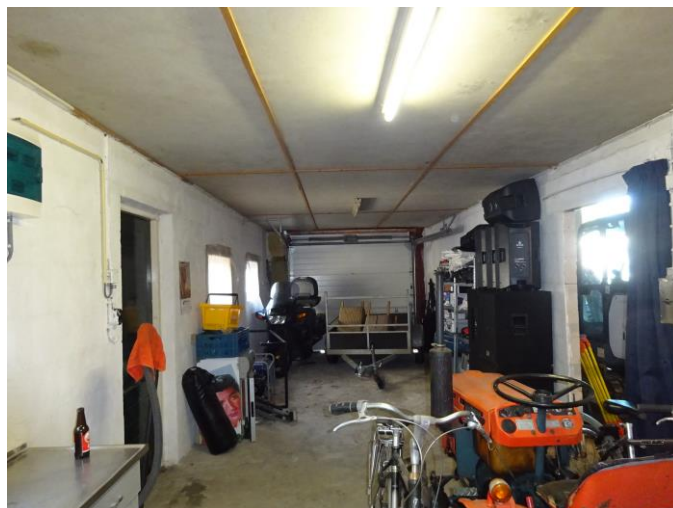
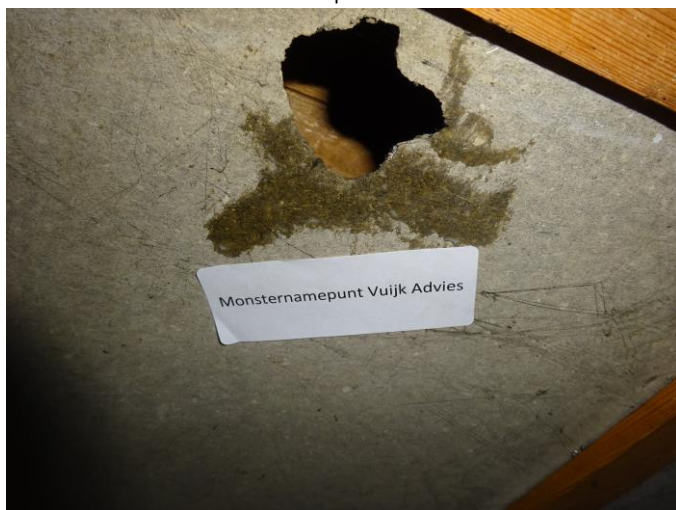
| <b>Materiaal</b> | Vlakke plaat |
| <b>Analyseresultaten</b> | 2-5% Chrysotiel, 0,1-2% Amosiet, 0,1-2% Crocidoliet |
| <b>Mate van beschadiging</b> | Licht beschadigd |
| <b>Risicoklasse</b> | Risicoklasse 2A |
| <b>Saneringsurgentie</b> | Er is geen direct risico op vezelemissie, verwijderen voorafgaand aan sloop/renovatie |

Foto 8 | Plafond

Foto 9 | Plafond

Foto 10 | Plafond

| <b>Verwijderingsmethode</b> | Overig (als geheel verwijderen niet mogelijk is) |
| <b>Saneringsmethode</b> | Containment |

Voorafgaand aan de werkzaamheden dient een containment te worden ingericht conform het certificatieschema.

Het gecertificeerde asbestverwijderingsbedrijf dat de asbestverwijderingswerkzaamheden uitvoert, dient de best bestaande technieken toe te passen. Er dienen bronmaatregelen genomen te worden om vezelemissie te voorkomen. Deze maatregelen dienen in een werkplan, opgesteld conform het certificatieschema, te worden opgenomen.

Er dient een eindcontrole door een RvA geaccrediteerde (ISO 17020) inspectie-instelling volgens NEN 2990, onderdeel visuele inspectie en onderdeel luchtmetingen, te worden uitgevoerd.

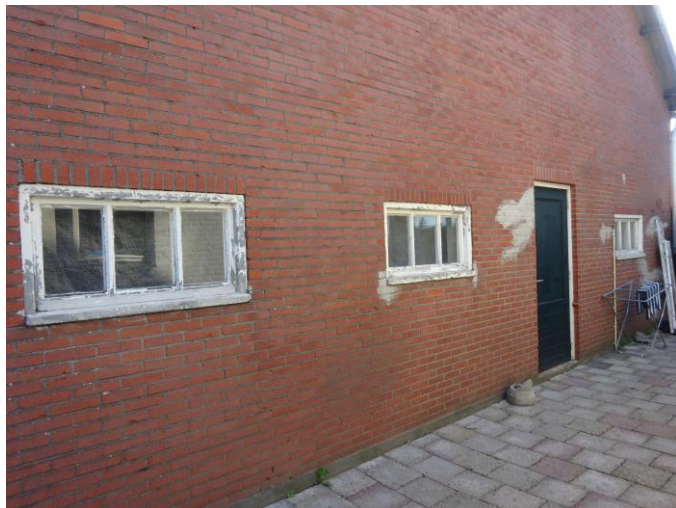
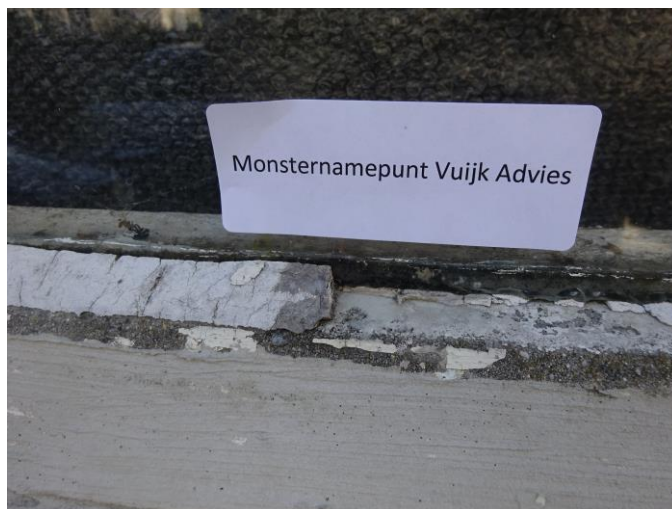
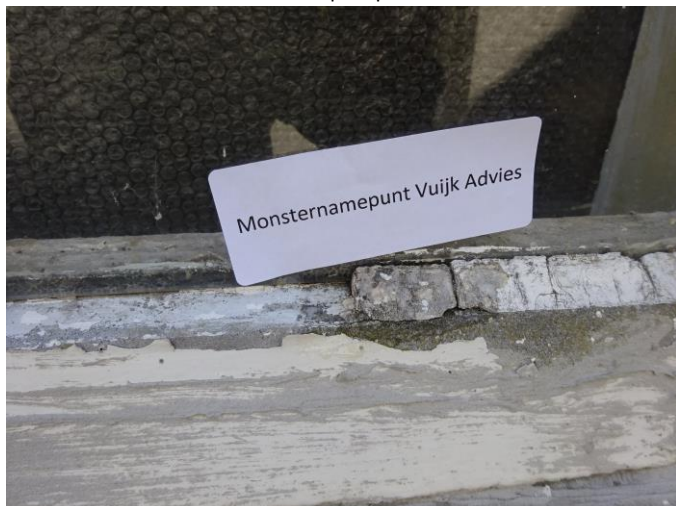
| Analyseresultaten | M02: <0,1% - niet aantoonbaar<br>M03: <0,1% - niet aantoonbaar |

Foto 5 | Stopverf

Foto 6 | Stopverf

Foto 7 | Stopverf

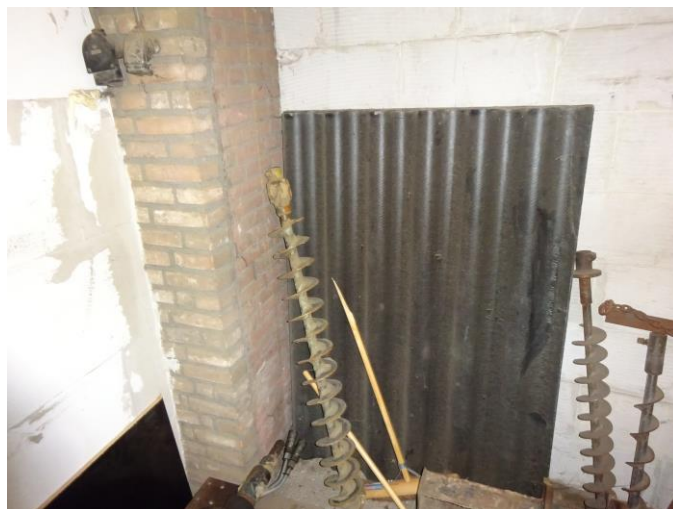
Losse golfplaten, niet asbestverdacht
