milieuhygiënisch vooronderzoek bodem

Mariastraat 21-23

Mariahout

| Rapportnummer | 22093.001 |

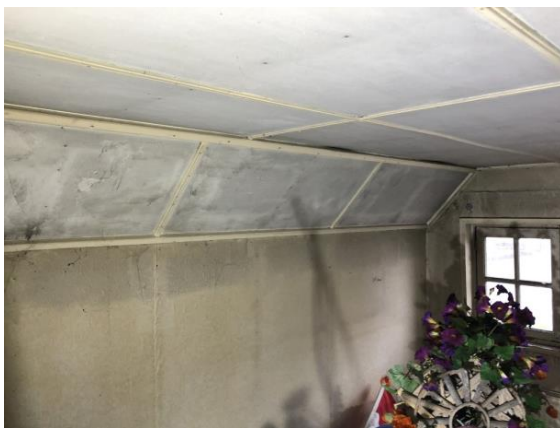
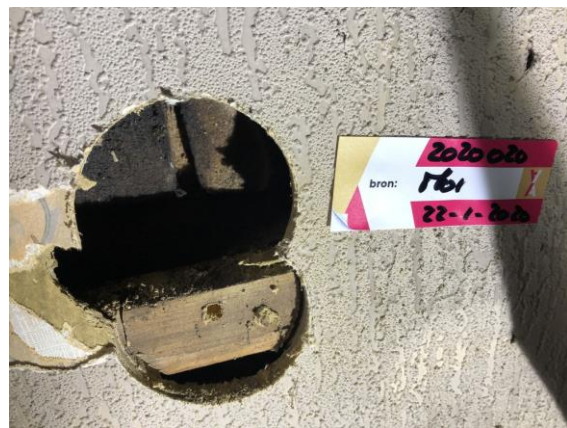
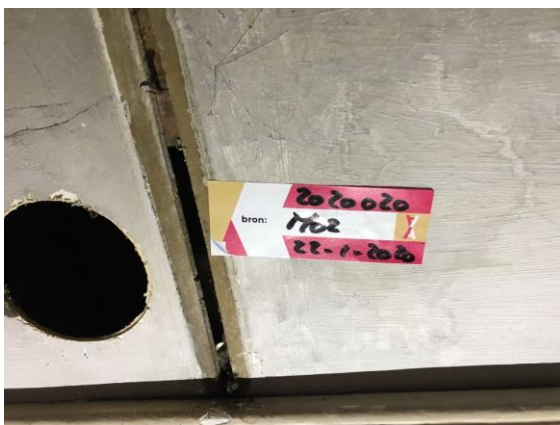
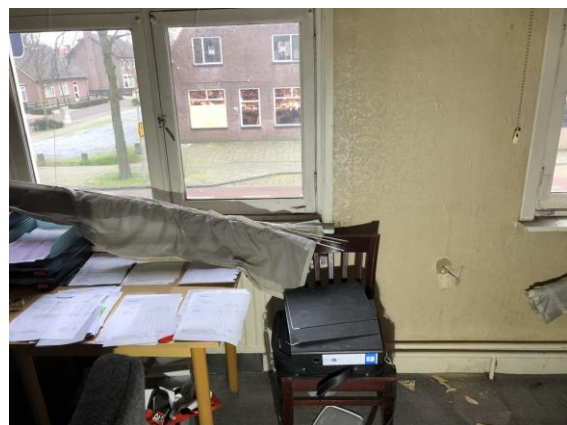
| Bron | Omschrijving | Ruimte | Risico-klasse | Afmeting | Aanbeveling |
|---|---|---|---|---|---|
| 1 | Wand en plafond beplating | Ruimten op de verdieping | 2 binnensanering | 335 m <sup>2</sup> | Zie bronblad |

| <b>Hoeveelheid</b> | 335 m <sup>2</sup> | <b>Bevestiging</b> | gespijkerd |
| <b>Bereikbaarheid</b> | goed | <b>Risicoklasse</b> | 2 binnensanering |

Sanering zo spoedig mogelijk uitvoeren.

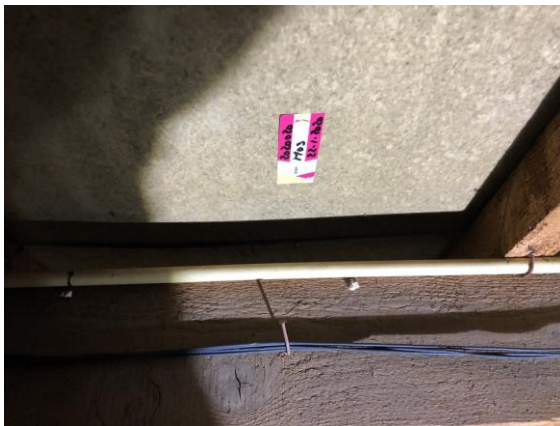
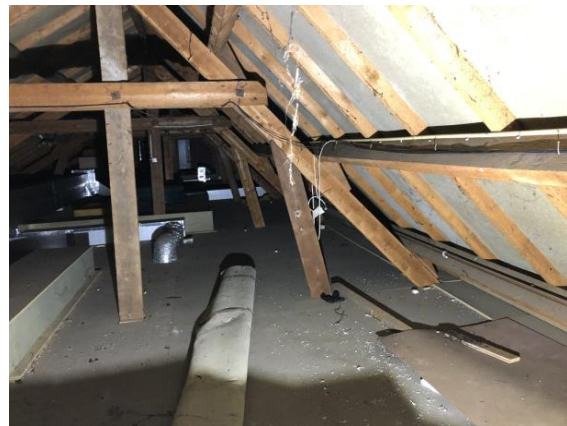
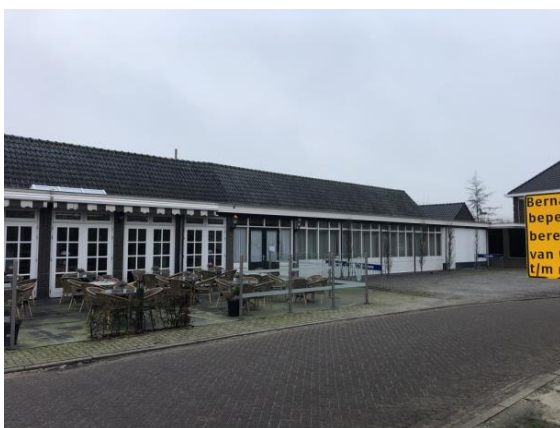
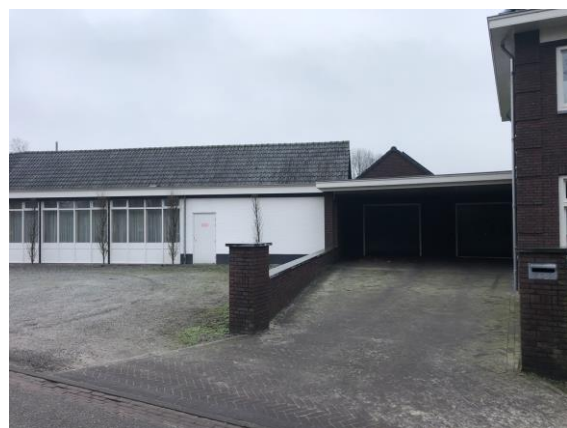
| Bron | Omschrijving | Ruimte | Risico-klasse | Afmeting | Aanbeveling |
|---|---|---|---|---|---|
| 2 | Dakbeschot | Dak boven zaal | 2 buitensanering | 204 m <sup>2</sup> | Zie bronblad |

| <b>Hoeveelheid</b> | 204 m <sup>2</sup> | <b>Bevestiging</b> | gespijkerd |
| <b>Bereikbaarheid</b> | goed | <b>Risicoklasse</b> | 2 buitensanering |

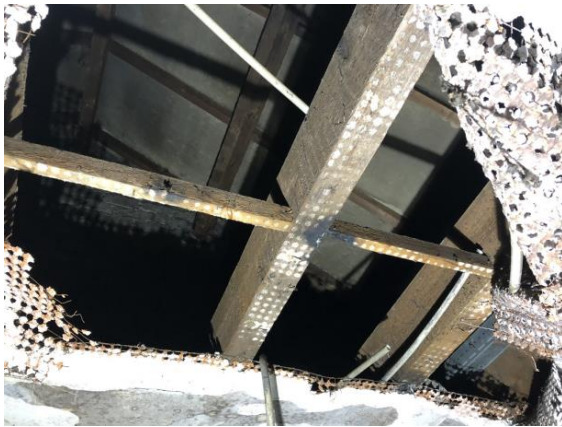
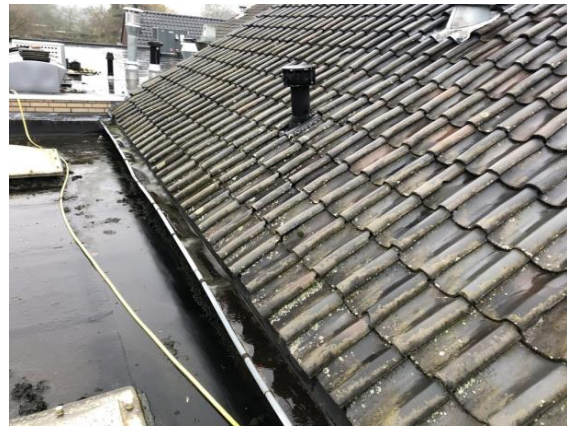
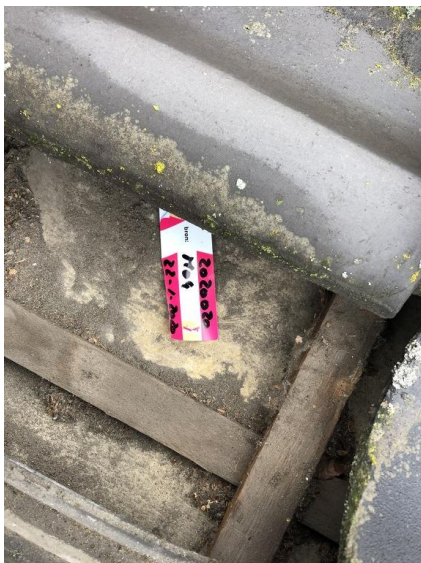
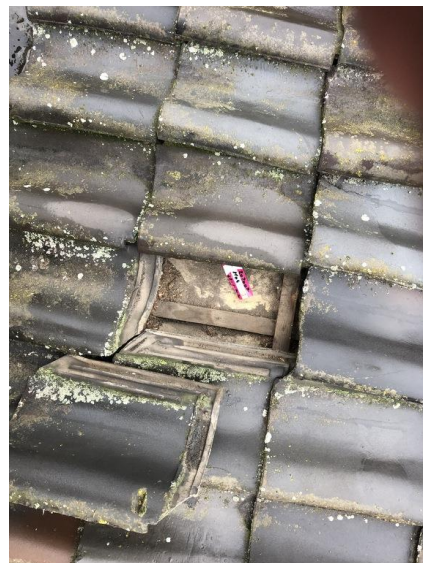
| Bron | Omschrijving | Ruimte | Risico-klasse | Afmeting | Aanbeveling |
|---|---|---|---|---|---|
| 3 | Dakbeschot | Dak boven bedrijfskeuken | 2 buitensanering | 89 m <sup>2</sup> | Zie bronblad |

| <b>Hoeveelheid</b> | 89 m <sup>2</sup> | <b>Bevestiging</b> | gespijkerd |
| <b>Bereikbaarheid</b> | goed | <b>Risicoklasse</b> | 2 buitensanering |

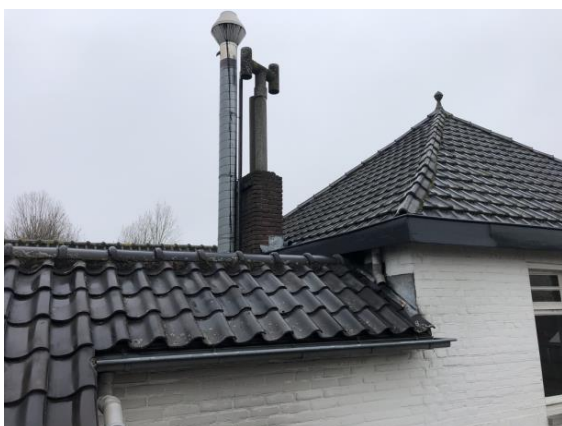
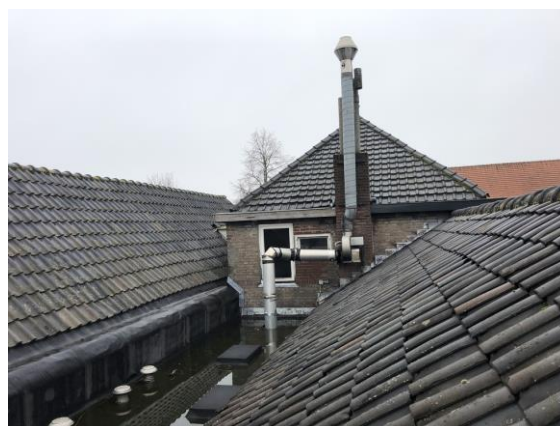
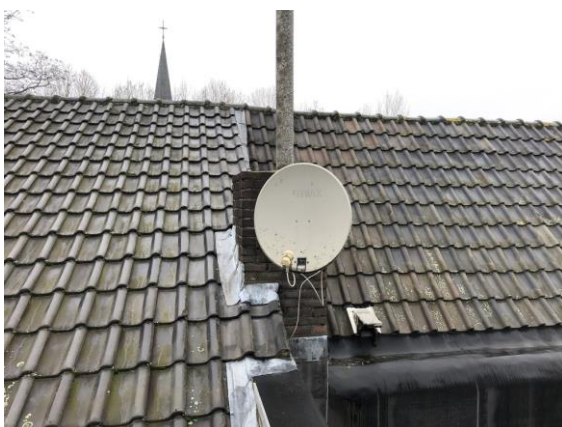
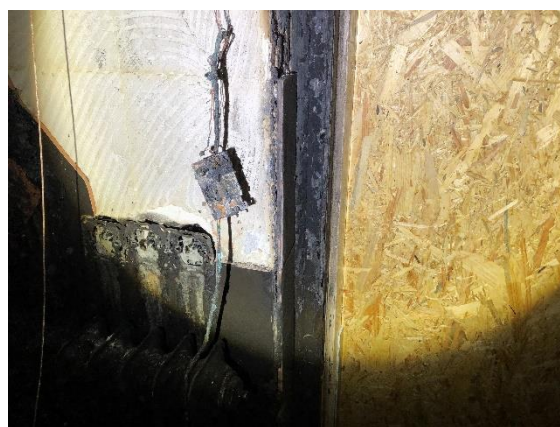
| Bron | Omschrijving | Ruimte | Risico-klasse | Afmeting | Aanbeveling |
|---|---|---|---|---|---|
| 4 | Schoorsteen buizen | Dak van het gebouw | 2 buitensanering | 3 stuks | Zie bronblad |

| <b>Hoeveelheid</b> | 3 stuks | <b>Bevestiging</b> | ingemetseld |
| <b>Bereikbaarheid</b> | goed | <b>Risicoklasse</b> | 2 buitensanering en 2 binnensanering |

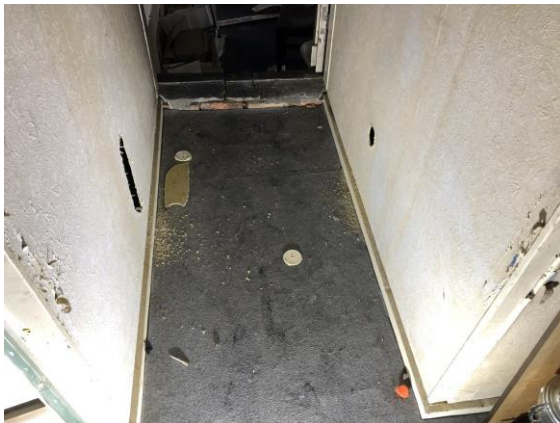
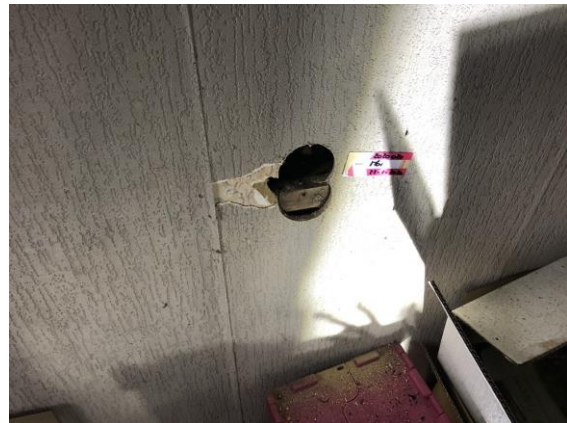
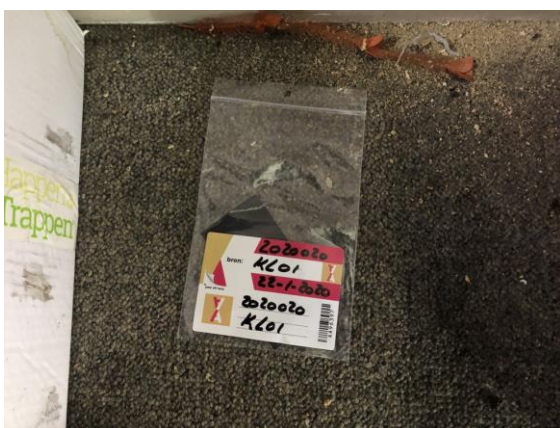
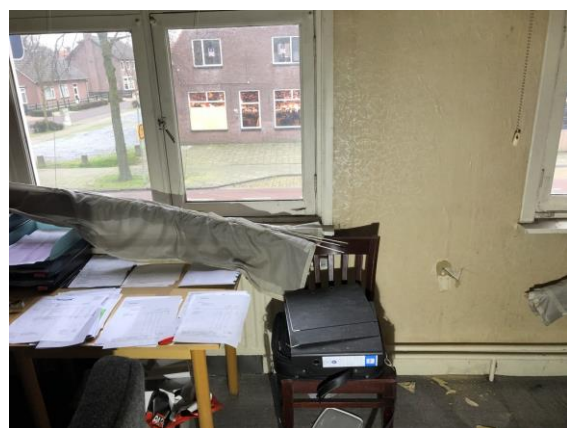
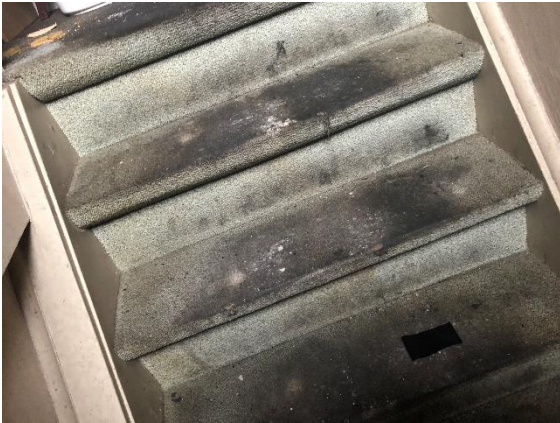
| Bron | Omschrijving | Ruimte | Risico-klasse | Afmeting | Aanbeveling |
|---|---|---|---|---|---|
| 5 | Stofbesmetting | Verdieping van het pand | 2 binnensanering | 165 m <sup>2</sup> | Zie bronblad |

| <b>Hoeveelheid</b> | 165 m <sup>2</sup> | <b>Bevestiging</b> | los |
| <b>Bereikbaarheid</b> | goed | <b>Risicoklasse</b> | 2 binnensanering |

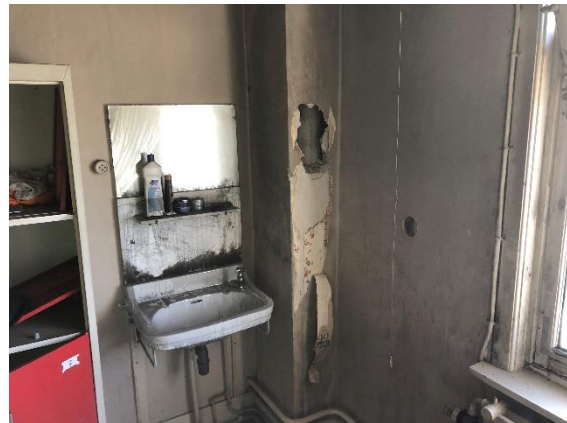
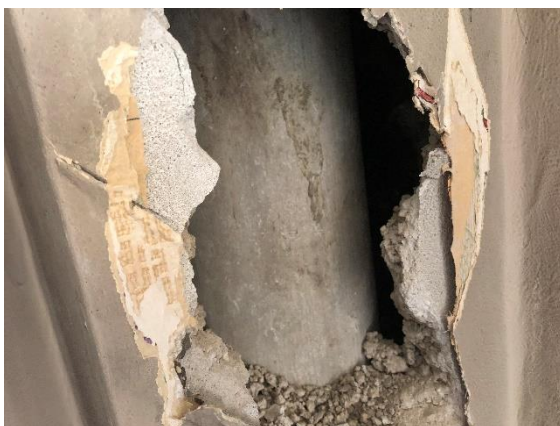
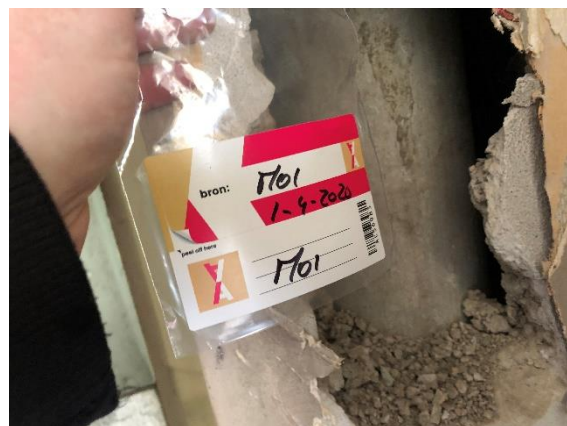
| Bron | Omschrijving | Ruimte | Risico-klasse | Afmeting | Aanbeveling |
|---|---|---|---|---|---|
| 6 | Schoorsteen buizen | Verdieping | 2 binnensanering | 2 stuks | Zie bronblad |

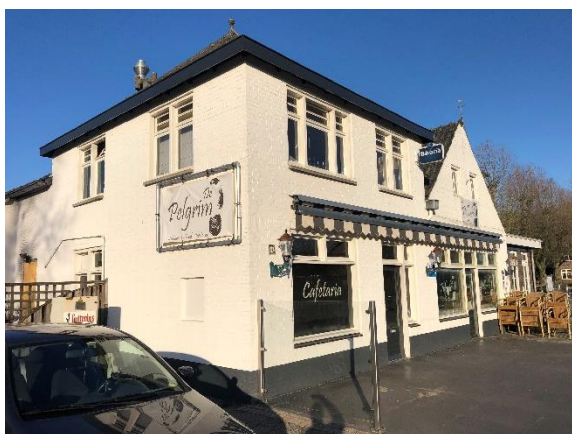
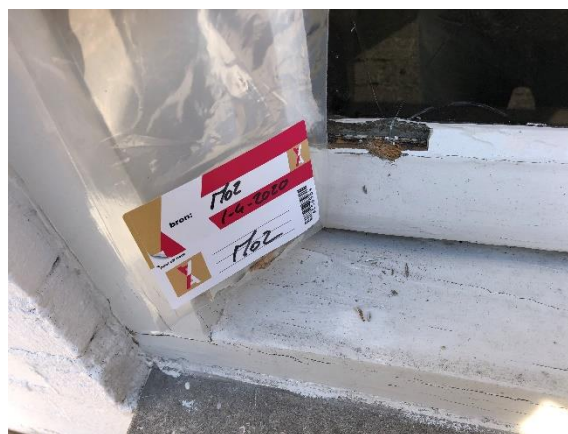
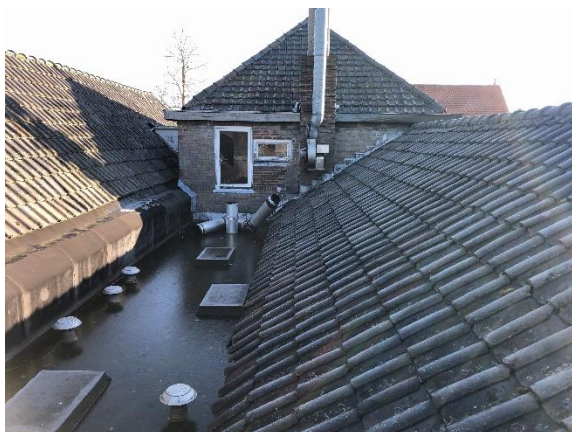
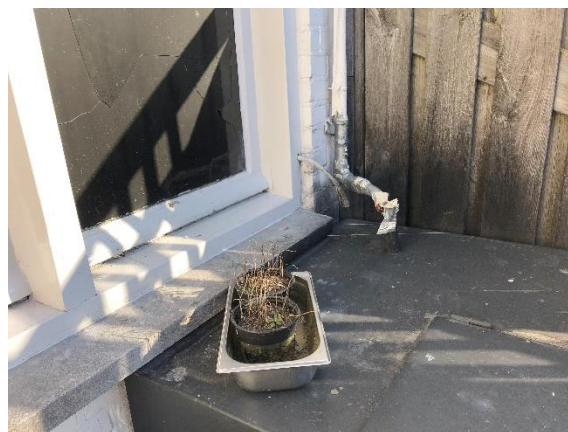
| <b>Hoeveelheid</b> | 9 stuks | <b>Bevestiging</b> | gekit |
| <b>Bereikbaarheid</b> | goed | <b>Risicoklasse</b> | n.v.t. |
