# MONUMENTEN 19 – WACHT – 75 NOORD-BRABANT

## INSPECTIE RAPPORT 2021

Langgevelboerderij

Burgemeester Willekenslaan 1

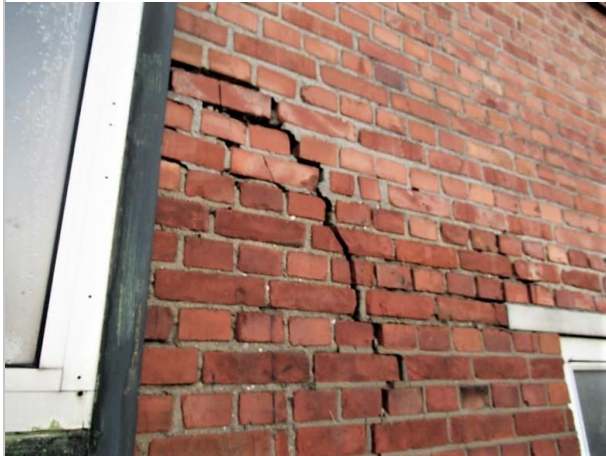
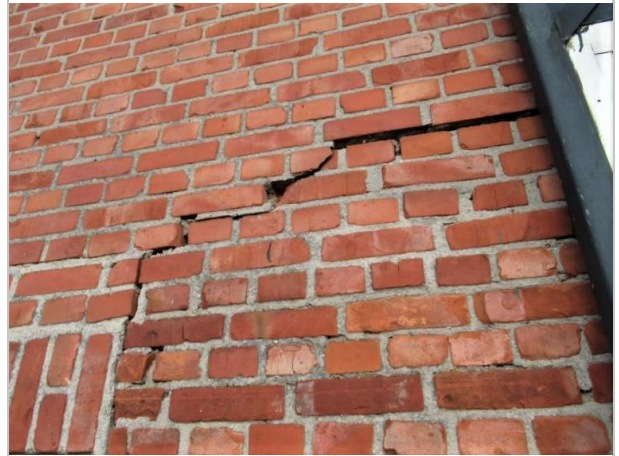
- Gebrek**
- Als gevolg van zettingen zijn scheuren in het metselwerk waarneembaar. Deze zettingen kunnen zijn veroorzaakt door een nieuw evenwicht van het gebouw na verlaging van de grondwaterstand, bronbemaling of andere belasting van het gebouw na bijvoorbeeld een restauratie. Bij de voordeur is een flinke zetscheur aanwezig.

*flinke scheurvorming  
gevel no. 1 (foto 2021)*

- **Uitvoeringsjaar 2022. Buitenmetselwerk herstellen (1 post)**  
Vervuild metselwerk reinigen. IJzerwerk uit het muurwerk verwijderen.
  - **Uitvoeringsjaar 2022. Buitenmetselwerk herstellen (1 post)**  
Losse bakstenen opnieuw aanbrengen.

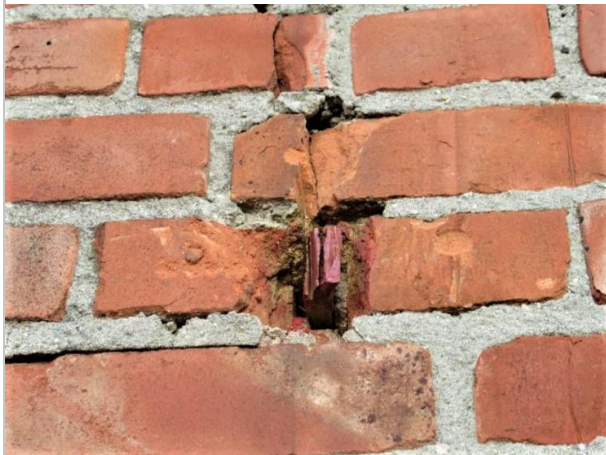
- Buitenmetselwerk is beschadigd door roestend ingemetseld ijzerwerk. Op enkele plaatsen is ijzerwerk in het muurwerk aanwezig, waardoor bij het oproesten schade kan ontstaan.

*oud gevelanker afgeslepen  
gevel no. 1 (foto 2021)*

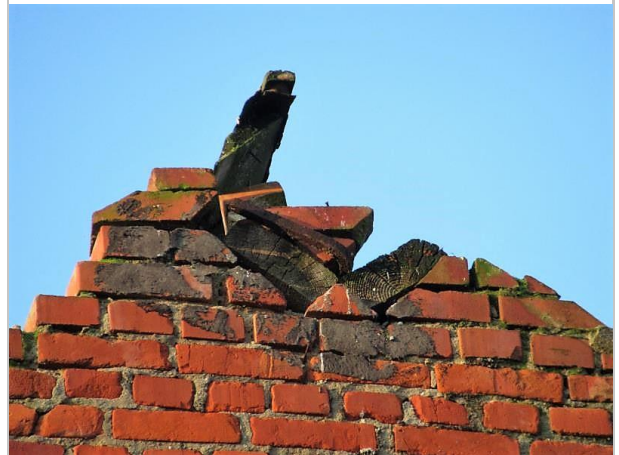
*losliggende bakstenen  
gevel no. 8 (foto 2021)*

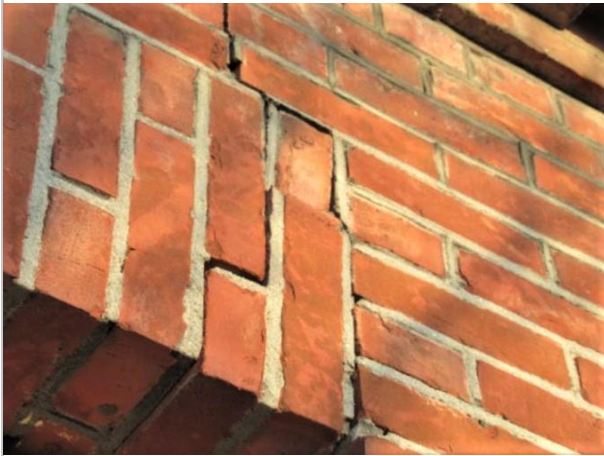
*zetscheur  
gevel no. 1, boven de voordeur (foto 2021)*

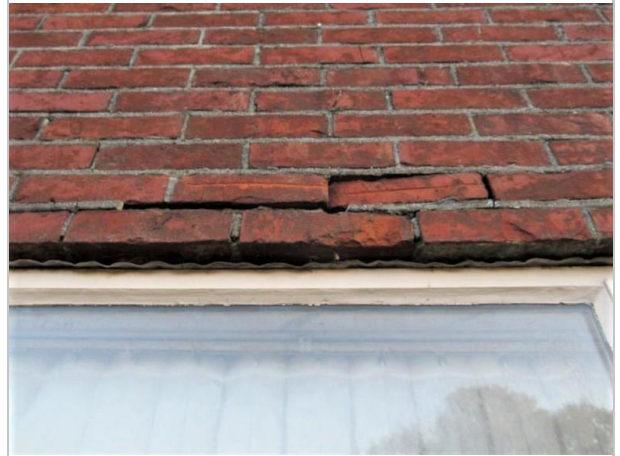
*bakstenen beschadigd en gescheurd  
gevel no. 2 (foto 2021)*

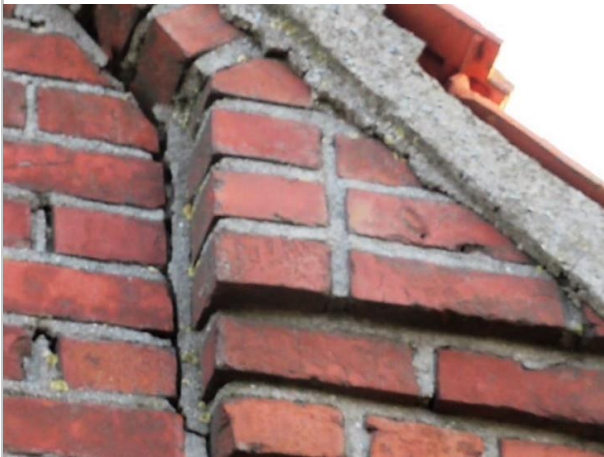
*gescheurd buitenmetselwerk  
hoek gevel no. 1 en 2 (foto 2021)*

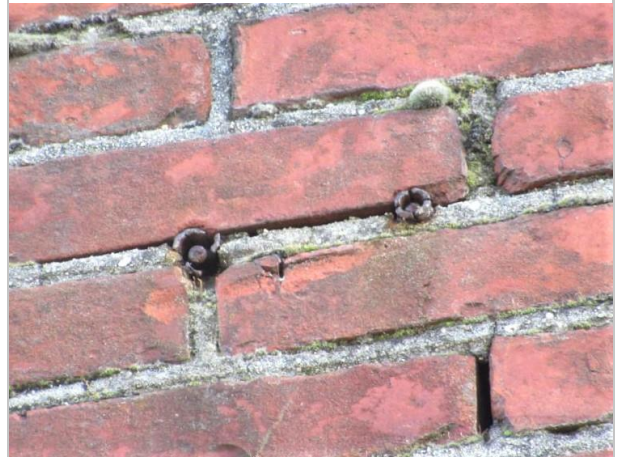
*keilbouten in het muurwerk  
gevel no. 2 (foto 2021)*

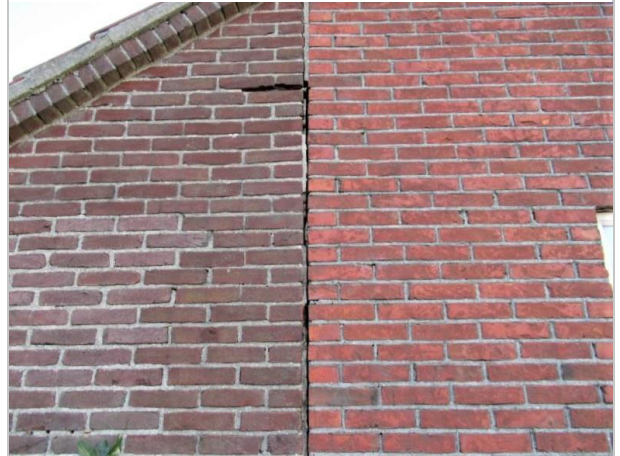
*muurwerk gescheurd  
gevel no. 2 (foto 2021)*

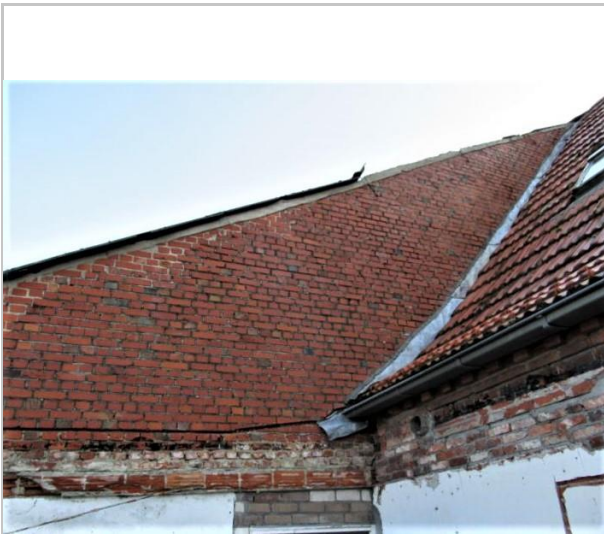
- Er stroomt te veel water langs de gevel. Hierdoor ontstaat inwatering met vorstschade als gevolg, zoals bij gevel no. 6 zichtbaar is.
- Advies**
- **Uitvoeringsjaar 2022. Buitenmetselwerk herstellen (1 post)**  
Roestvaststalen muurwapening (spiraalankers) aanbrengen (bv. Helifix of Spirofix). Scheur herstellen door het frezen van een sleuf in de lintvoeg, lengte ter weerszijden van de scheur 500 mm. Sleuf frezen tot een diepte van 40 mm zonder de stenen erboven en onder te beschadigen. Zonodig inslijpen met een dunne diamantzaag en verder handmatig uithakken, om beschadiging te voorkomen. Al het gruis grondig uit de sleuven zuigen en daarna schoonspoelen met schoon water zonder toevoeging van chemische middelen. Er mogen geen specieresten achterblijven. De sleuf en het aanliggende metselwerk royaal voorbevochtigen. Twee-componentenmortel volgens gebruiksvorschrift leverancier aanbrengen in de sleuf. Bij sterke zuiging vooraf een primer aanbrengen. Roestvaststalen staaf in standaard kwaliteit roestvaststaal AISI 304 of AISI 316 in de mortel drukken, volgens gebruiksvorschrift leverancier. Tweede laag mortel aanbrengen, waarbij er opgelet moet worden dat de staaf goed ingebed is in de mortel. Er voor zorgen dat minimaal 1,5 maal de hoogte van de voeg open blijft voor de normale voegmortel. Normale voegmortel aanbrengen nadat de twee-componenten mortel voldoende is uitgehard.

*enkele bakstenen stukgevroren  
gevel no. 6 (foto 2021)*

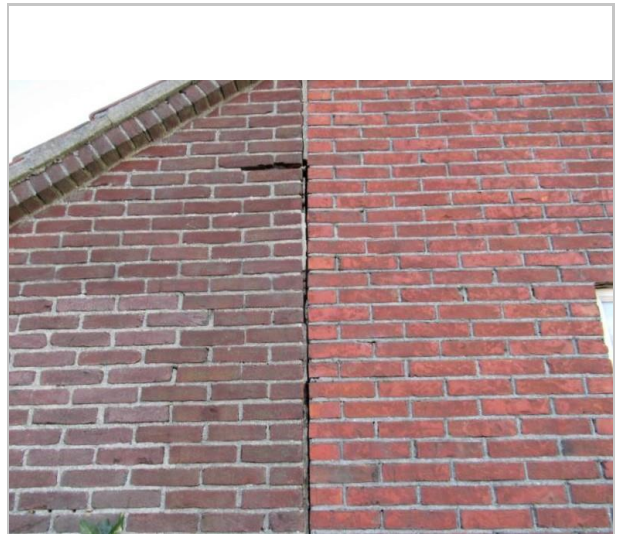
*scheurvorming door zetting en opgeroest ijzerwerk  
gevel no. 2 (foto 2021)*

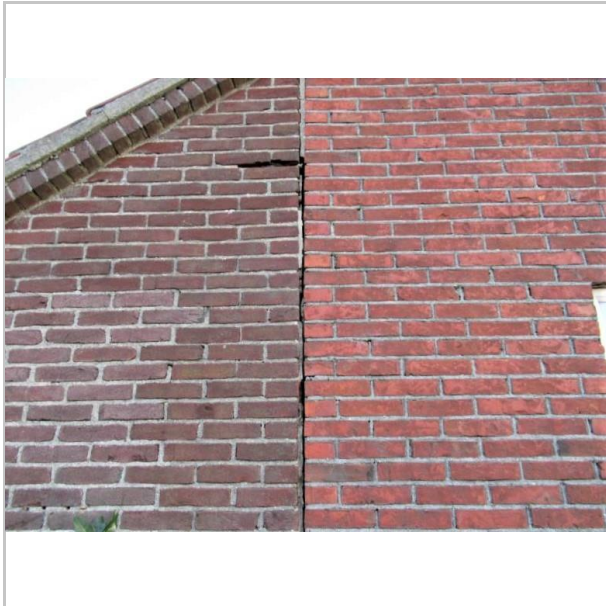
*zetscheur en opgeroest ijzerwerk  
gevel no. 2 (foto 2021)*

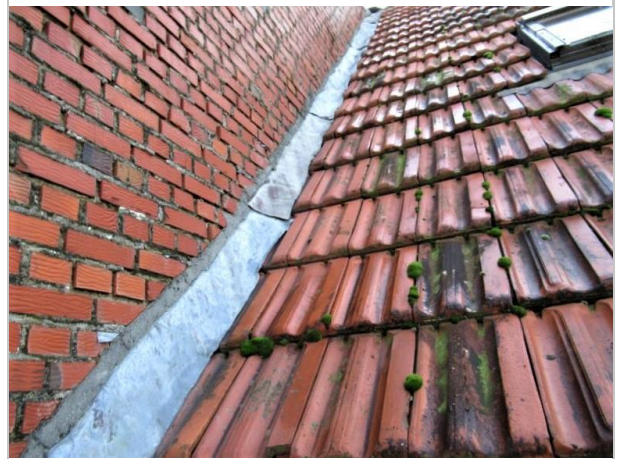
**Gebrek** ■ Eroderend voegwerk. Een mogelijke oorzaak kan wind, water, zand- of (zee)zoutdragende wind (aerosol) zijn of een combinatie. Op enkele plaatsen is geen voegwerk aangebracht.

*flink verweerd voegwerk  
gevel no. 6 (foto 2021)*

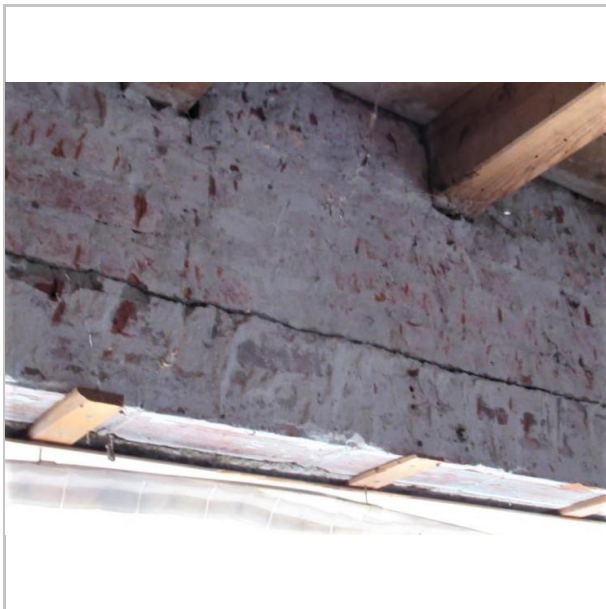
**Gebrek** ■ Beschadigingen, zowel binnen als buitenzijde. Enkele lateien zijn aan de binnenzijde losgescheurd.

*latei losgescheurd  
gevel no. 1, woongedeelte (foto 2021)*

**Advies** ■ **Uitvoeringsjaar 2022. Lateien herstellen (1 post)**

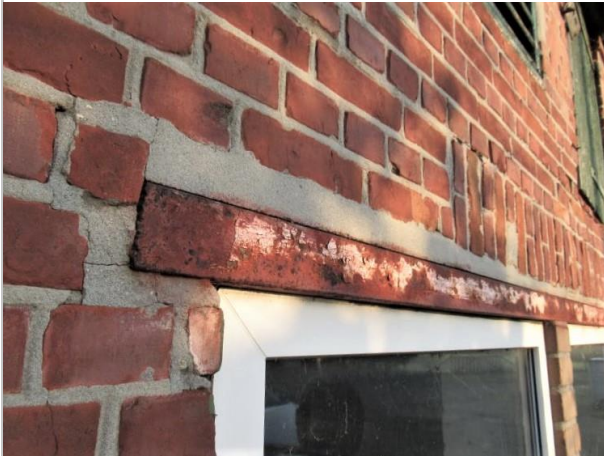
**Gebrek** ■ Het ijzerwerk vertoont plaatselijk lichte roestvorming.

*roestige stalen latei  
gevel no. 1 (foto 2021)*

**Advies** ■ **Uitvoeringsjaar 2022. Stalen lateien verwijderen (1 post)**  
Stalen lateien verwijderen.

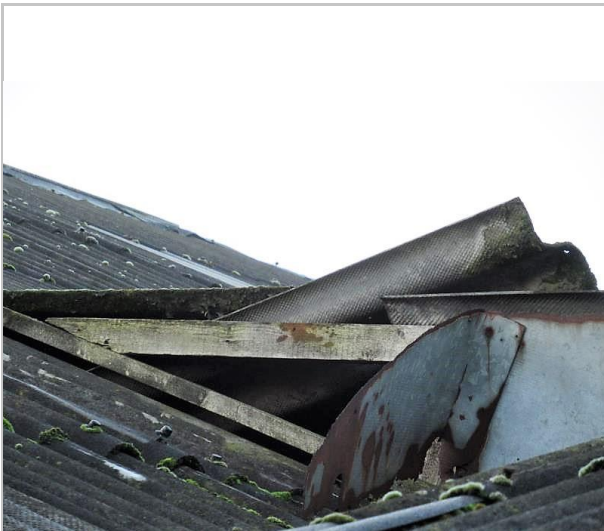
**Gebrek** ■ Lekkage.

*zijwang geheel stuk  
dak no. 5 (foto 2021)*

**Advies** ■ **Uitvoeringsjaar 2022. Zinken zijwangen opbouw dak no. 5 vervangen (1 post)**

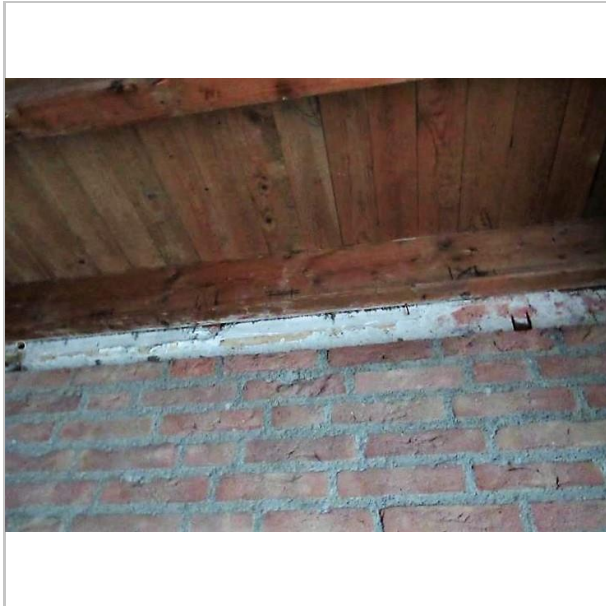
**Gebrek** ■ In het woongedeelte is een voorzetwand aangebracht van bakstenen, welke plaatselijk is weggevallen.

*voorzetswand  
(foto 2021)*

**Advies** ■ **Uitvoeringsjaar 2022. Binnenwanden herstellen**

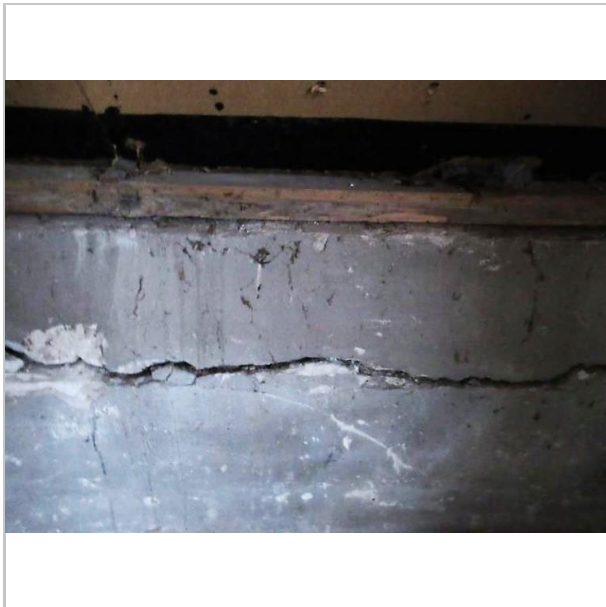
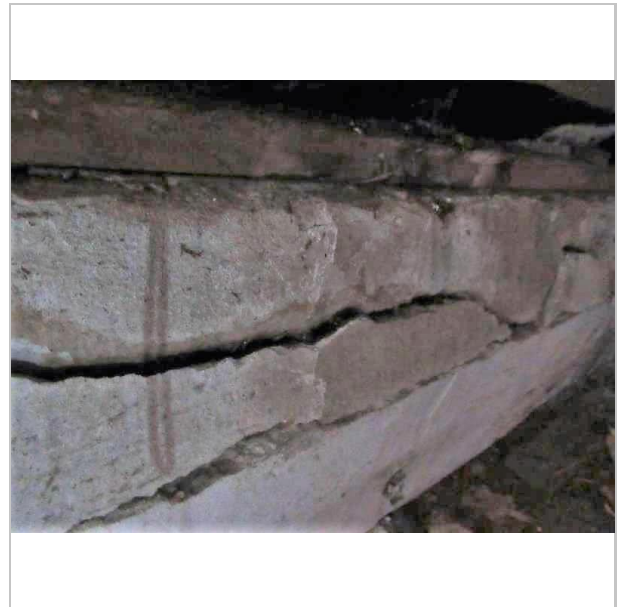
**Gebrek** ■ Losscheuren van de borstwering in het woongedeelte door druk van de kapconstructie.

*horizontaal gescheurd door de druk van het dak  
gevel no. 1 (foto 2021)*

*flinke scheurvorming  
gevel no. 1 (foto 2021)*

**Advies** ■ **Uitvoeringsjaar 2022. Binnenwanden herstellen (1 post)**

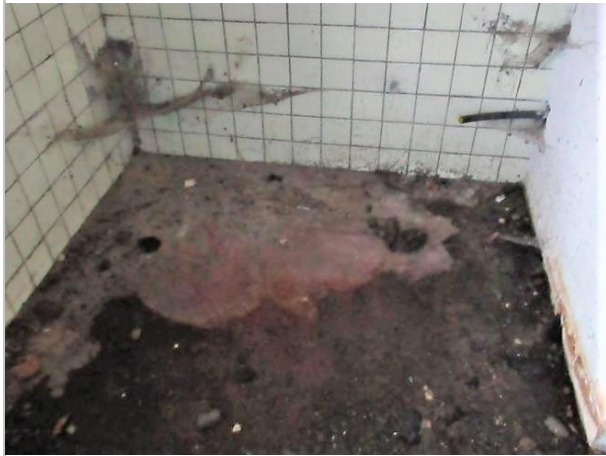
**Gebrek** ■ Mechanische beschadigingen.

*tegelwerk  
(foto 2021)*

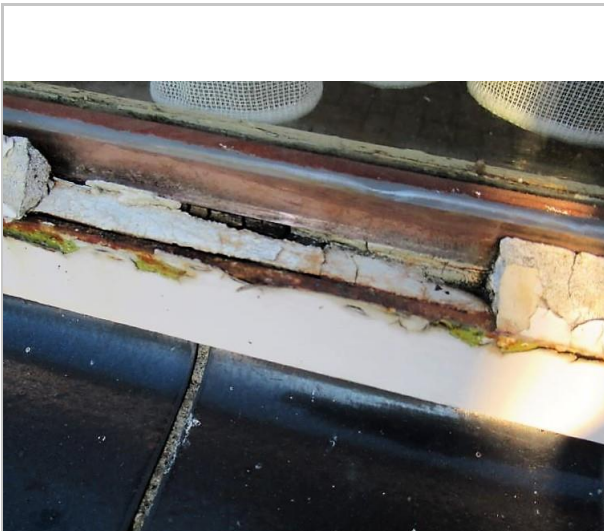
**Gebrek** ■ Het ijzerwerk vertoont plaatselijk lichte roestvorming.

*stalen kozijnen flink roestig onder het stopverf  
gevel no. 1 (foto 2021)*

**Advies** ■ **Uitvoeringsjaar 2022. Buitenschilderwerk uitvoeren (1 post)**

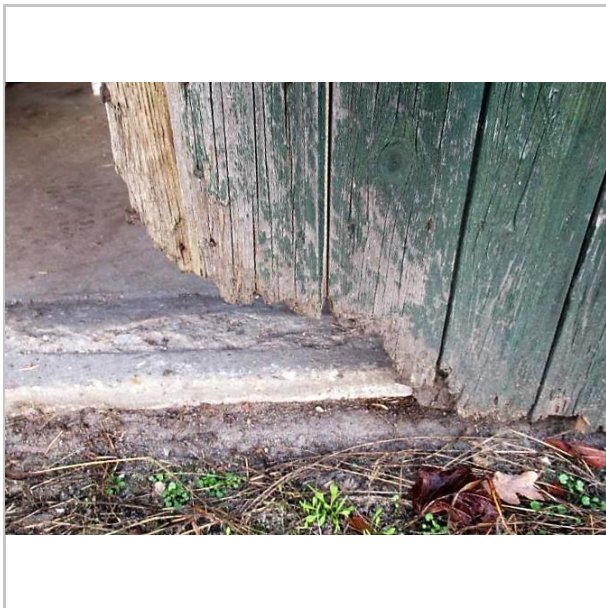
**Gebrek** ■ Onder invloed van vocht, schimmels en zuurstof is het hout aangetast, waarbij de sterkte en duurzaamheid verloren is gegaan. Houtrot is ontstaan bij langdurige vochtbelasting, waarbij het vochtgehalte 21% of hoger is. De schuifdeur in gevel no. 1 is aan de onderzijde flink ingerot.

*ingerotte buitendeur  
gevel no. 1 (foto 2021)*

**Advies** ■ **Uitvoeringsjaar 2022. Buitendeuren vervangen (1 st)**

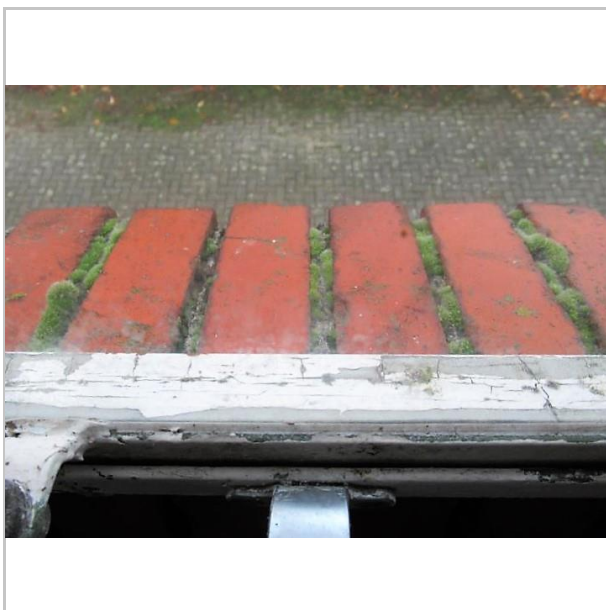
**Gebrek** ■ Het voegwerk is plaatselijk weggefallen.

*voegwerk weggefallen  
gevel no. 1 (foto 2021)*

**Advies** ■ **Uitvoeringsjaar 2022. Lekdorpels herstellen (1 post)**

Voegwerk lekdorpels herstellen.

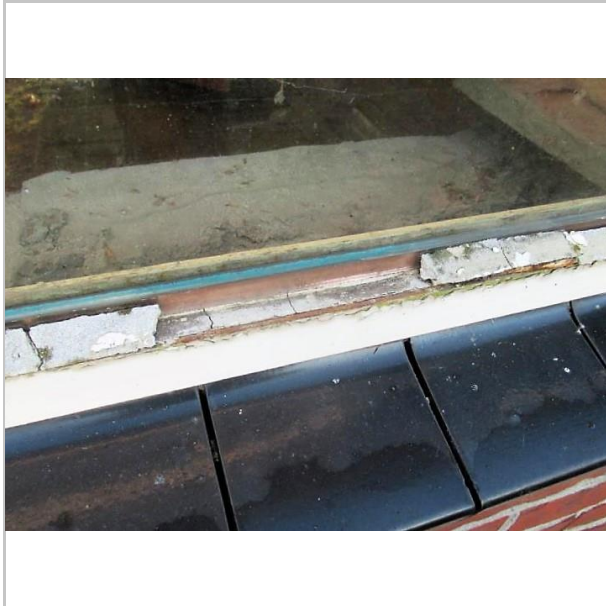
**Gebrek** ■ Het voegwerk is plaatselijk weggefallen.

*voegwerk weggevallen  
gevel no. 1 (foto 2021)*

**Advies ■ Uitvoeringsjaar 2022. Lekdorpels herstellen (1 post)**

Voegwerk lekdorpels herstellen.

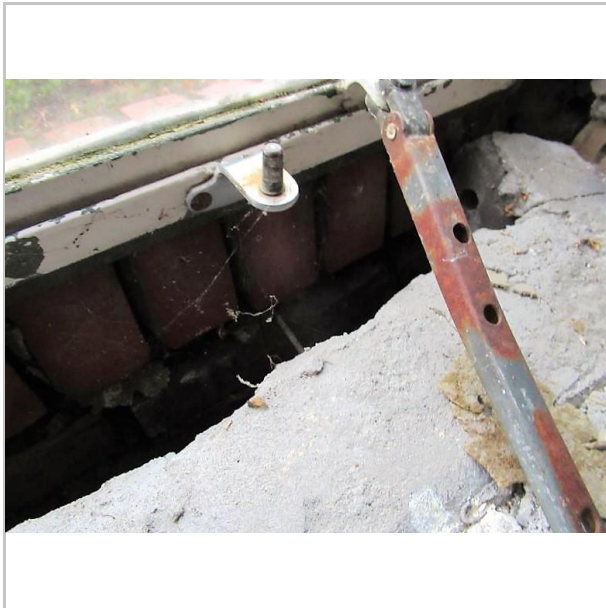
Enkele vensterbanken zijn weggevallen.

*vensterbank weggevallen  
(foto 2021)*

**Advies** ■ **Uitvoeringsjaar 2022. Ontbrekende vensterbanken aanbrengen**

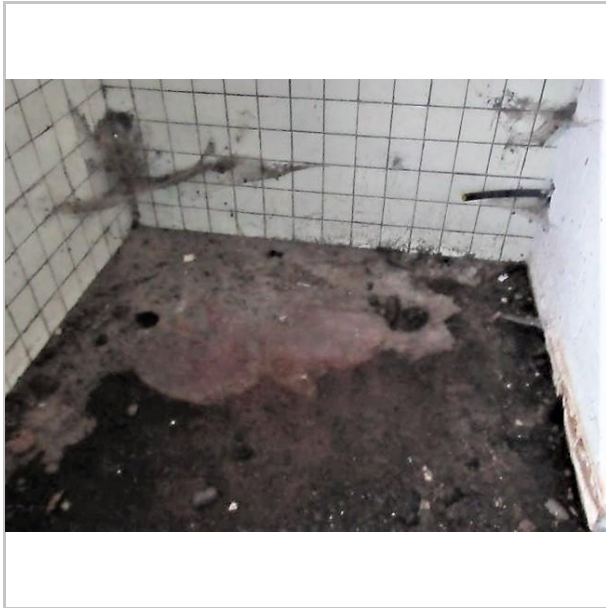
**Gebrek** ■ Verspreid komen er scheuren in de vloer voor. Op de souterrainvloer was een laag gier aanwezig. Dit komt via de gierkelder het souterrain in.

*gier op de vloer van het souterrain  
woongedeelte (foto 2021)*

**Advies** ■ **Uitvoeringsjaar 2022. Gierkelder waterdicht uitvoeren**

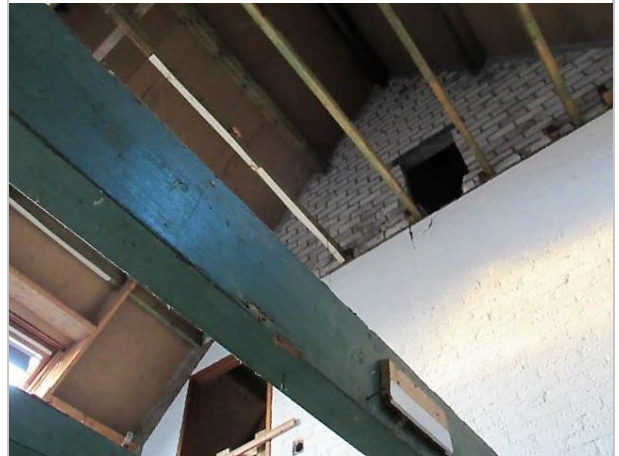
*vloerdelen weg  
woongedeelte (foto 2021)*

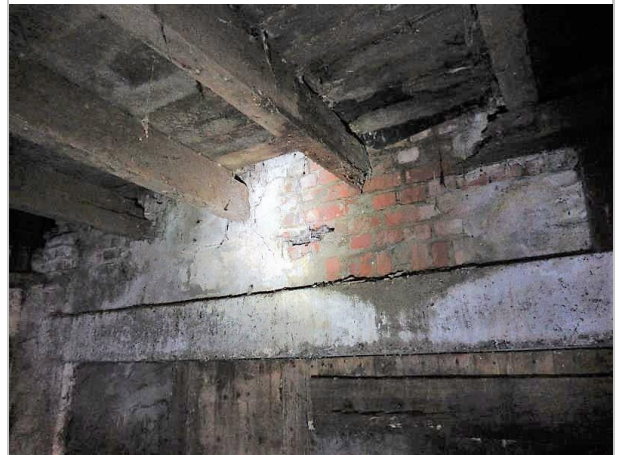
*onderslagbalk geheel weggerot  
gevel no. 8, onder dak no. 5 (foto 2021)*

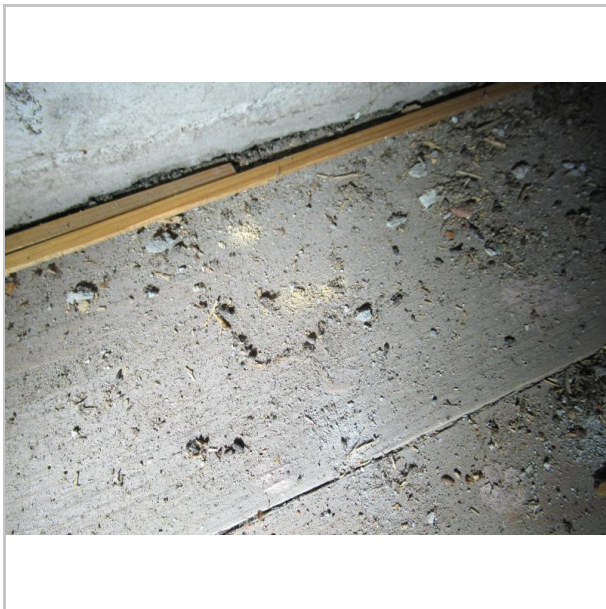
**Gebrek** ■ Het houtwerk van de vloer komt plaatselijk actieve aantasting door houtborende insecten voor.

*houtworm in de vloerplanken  
verdieping woonhuis (foto 2021)*

**Advies** ■ **Uitvoeringsjaar 2022. Houtborende insecten bestrijden**

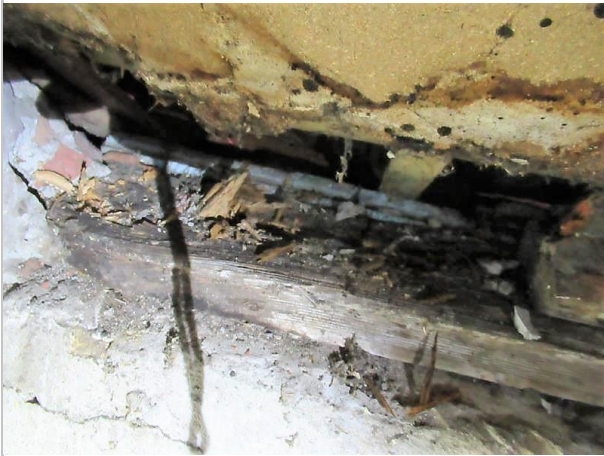
- Gebrek** ■ Onder invloed van vocht, schimmels en zuurstof is het hout aangetast, waarbij de sterkte en duurzaamheid verloren is gegaan. Houtrot is ontstaan bij langdurige vochtbelasting, waarbij het vochtgehalte 21% of hoger is. De muurplaat op de verdieping tegen gevel no. 2 onder dak no. 4 is flink ingerot. De balk bij het woongedeelte boven gevel no. 5 vanaf buiten zichtbaar is afgezakt.
- Het houtwerk onder de opbouw in het stalgedeelte is plaatselijk ingerot.

*rotte muurplaat  
tegen gevel no. 2 onder dak no. 4 (foto 2021)*

**Advies** ■ **Uitvoeringsjaar 2022. Kapconstructie herstellen (1 post)**

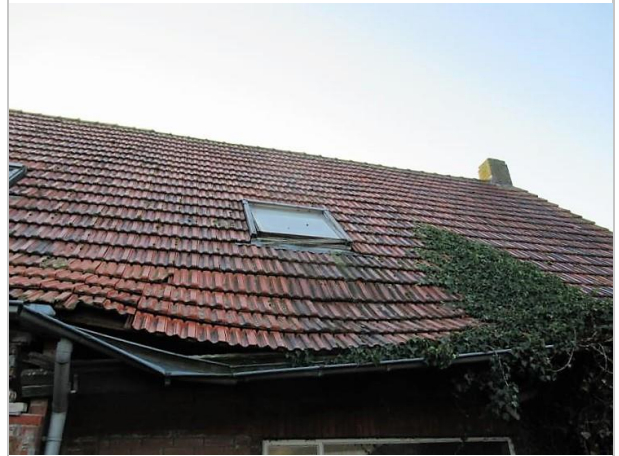
*balk flink afgezaakt  
gevel no. 5 (foto 2021)*

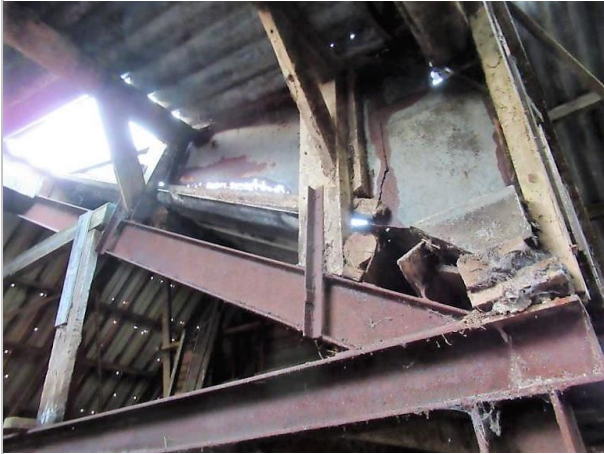
- Gebrek**
- Het ijzerwerk vertoont plaatselijk lichte roestvorming.
  - Van de spantoplegging in het stalgedeelte aan de achterzijde is de houten oplegging flink ingerot.

*stalen spant  
onder dak no. 5 (foto 2021)*

- Advies**
- **Uitvoeringsjaar 2022. Kapconstructie herstellen (1 st)**

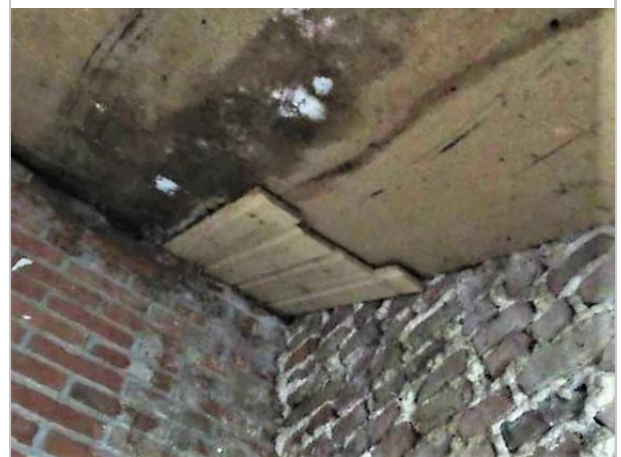
**Gebrek** ■ Door toepassing van te dun dakbeschot is het dakbeschot plaatselijk doorgebogen en door vocht beschadigd. Onder dak no. 4, tegen gevel no. 2, is het dakbeschot ingerot en planken provisorisch hersteld.

*dakbeschot ingerot en deels hersteld  
onder dak no. 4, tegen gevel no. 2 (foto 2021)*

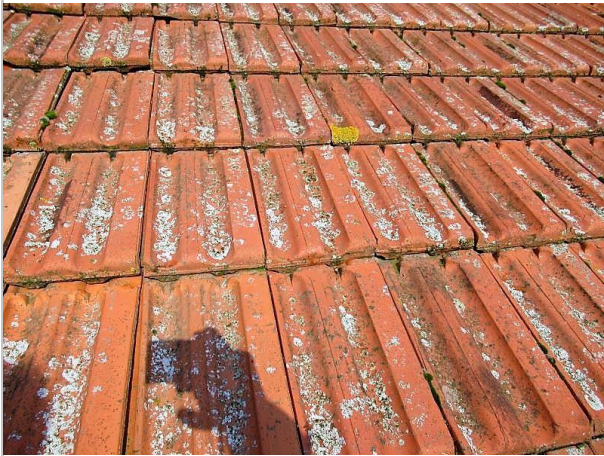
**Gebrek** ■ De dakpannen zijn enigszins verweerd.  
■ De dakpannen op gevel no. 2 zijn losgetrokken van de speciezoon.  
■ Op dak no. 4 is aan de bovenzijde, net onder de nok, één dakpan stuk.

*dakpannen enigszins verweerd  
dak no. 1 (foto 2021)*

Samenstelling mortel in maaddelen: 1,25 deel steen- of schelpkalk, 0,50 deel trasmeel, 2,5 deel bergzand. Hieraan 0,1 kg Lancrète kunststofvezels 12 mm per 10 liter toevoegen. De kunststofvezels vooraf 5 werkdagen weken in papje van kalk en water. Voor het goed afbinden de vorsten, minimaal 3 werkdagen na gereedkomen afdekken met vochtige steenwoldekens.

Er kan ook een kant en klaar dakdekkersmortel (quick-mix van Tubag) worden toegepast. Hierbij de verwerkingsvoorschriften van de fabrikant aanhouden.

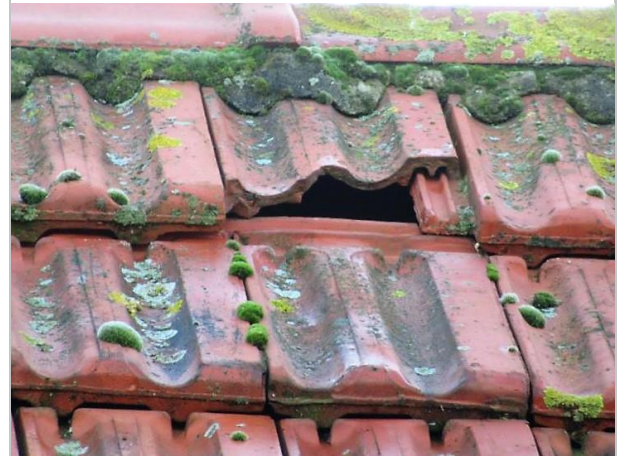
*dakpan onder de nok stuk  
dak no. 4 (foto 2021)*

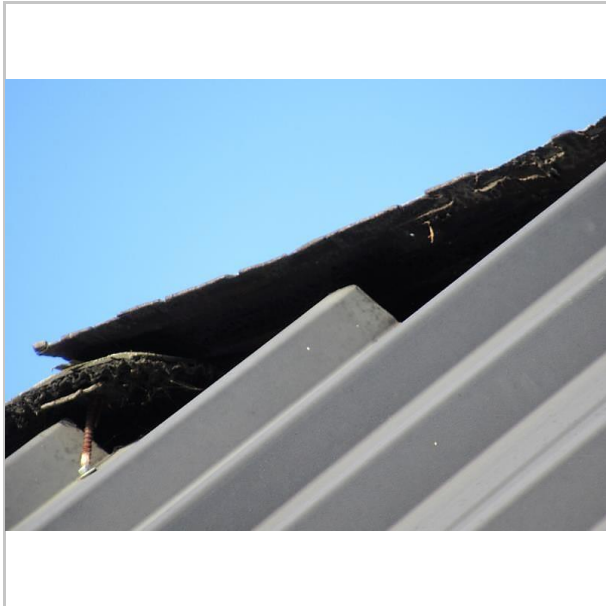
**Gebrek** ■ De kunststof nok sluit niet waterdicht aan op de damwand dakplaten.

*bitumen slab op de nok  
dak no. 2 (foto 2021)*

**Advies** ■ **Uitvoeringsjaar 2022. Nokaansluiting herstellen (1 post)**

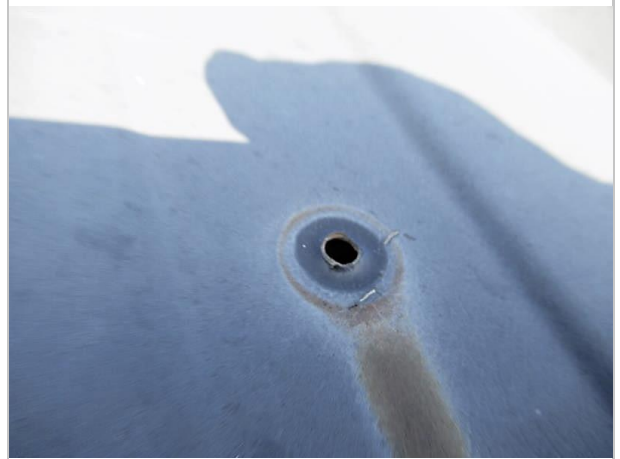
**Gebrek** ■ Er zijn veel gaten in de damwand dakplaten aanwezig.  
■ Op gevel no. 8 loopt de dakbedekking niet door, waardoor er veel inwatering plaatsvindt.

*veel gaten in de damwand dakplaten  
dak no. 2 (foto 2021)*

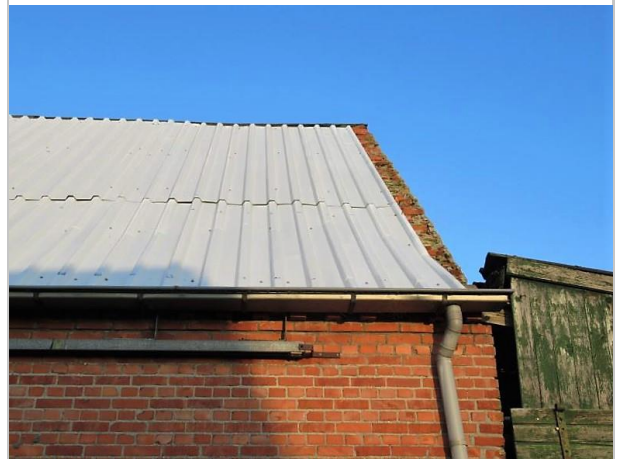
*gevel no. 8 niet afgedekt  
(foto 2021)*

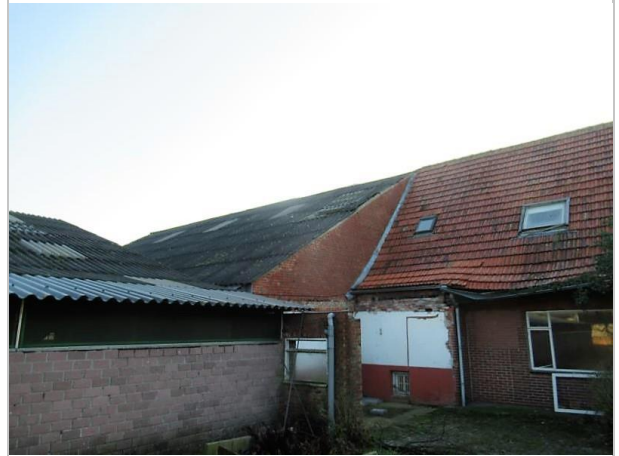
**Gebrek** ■ Er zijn lekkages waarneembaar en enkele golfplaten zijn weggevallen.

*golflaten dak  
dak no. 5 (foto 2021)*

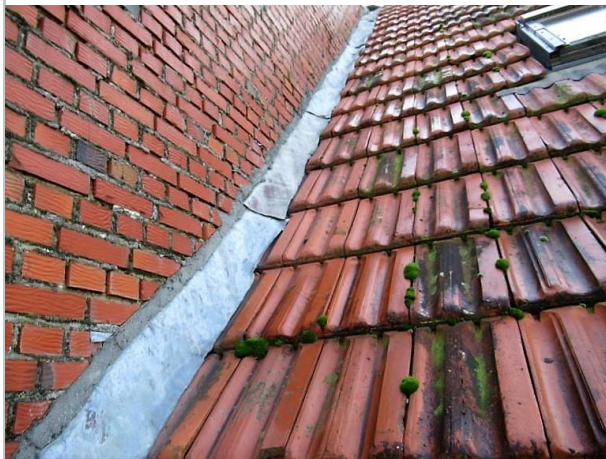
**Gebreken** ■ Het toegepaste lood is erg dun uitgevoerd.

*gevellood  
gevel no. 6 (foto 2021)*

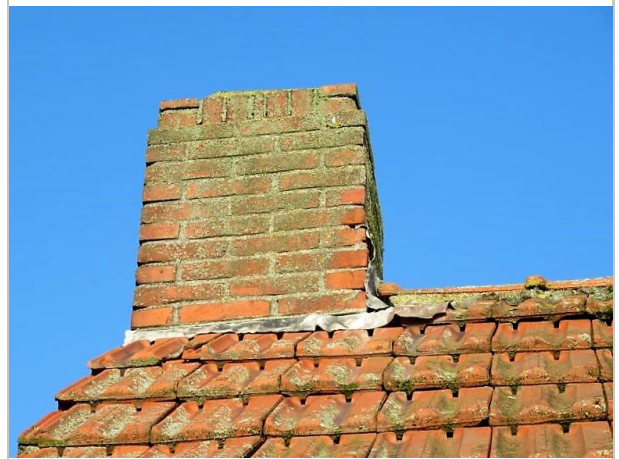
*lood schoorsteen  
schoorsteen no. 1 (foto 2021)*

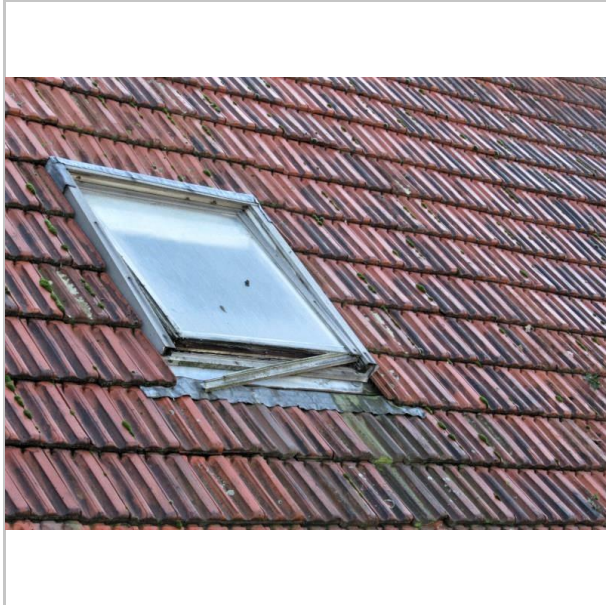
**Gebrek** ■ Twee Velux dakramen zijn slecht en dienen vervangen te worden.

*velux dakraam stuk  
dak no. 4 (foto 2021)*

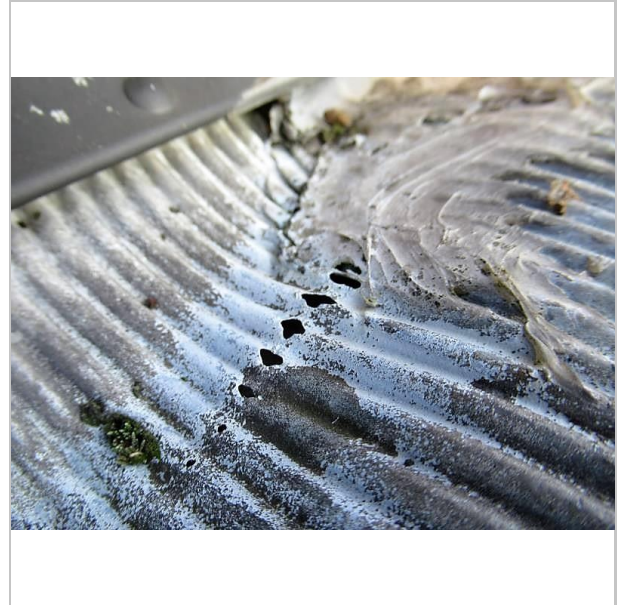
*loodwerk onder dakraam stuk  
dak no. 1 (foto 2021)*

Om lekkages te voorkomen, de gootstukken boven en naast de dakramen periodiek reinigen. Hieraan extra aandacht besteden in en aan het einde van de herfst.

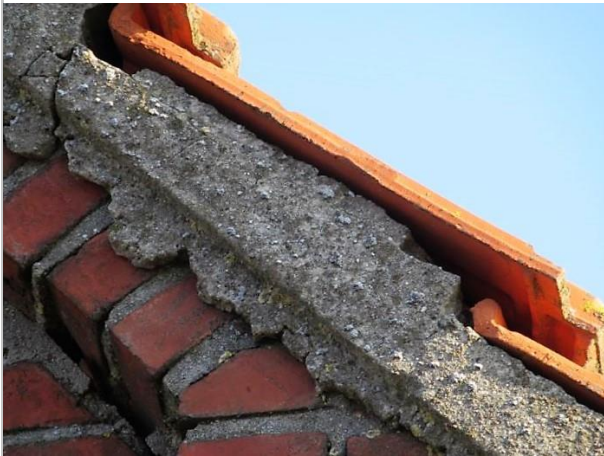
**Gebrek** ■ De speciezomen zijn plaatselijk losgetrokken.

*speciezoom losgetrokken  
gevel no. 2 (foto 2021)*

Samenstelling mortel in maaddelen: 1,25 deel steen- of schelpkalk, 0,50 deel trasmeel, 2,5 deel bergzand. Hieraan 0,1 kg Lancrète kunststofvezels 12 mm per 10 liter toevoegen. De kunststofvezels vooraf 5 werkdagen weken in papje van kalk en water. Voor het goed afbinden de vorsten, minimaal 3 werkdagen na gereedkomen afdekken met vochtige steenwoldekens.

Er kan ook een kant en klaar dakdekkersmortel (quick-mix van Tubag) worden toegepast. Hierbij de verwerkingsvoorschriften van de fabrikant aanhouden.

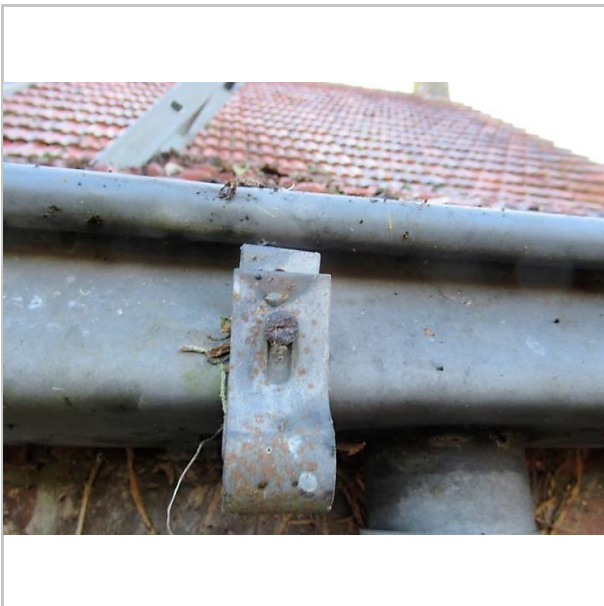
- Gebrek**
- De gootbeugels van goot no. 2 en 3 zijn niet goed aangebracht en losgekomen. En bij goot no. 3 zijn de beugels flink vervormd.
  - De gootbeugels van goot no. 3 zijn flink vervormd.

*gootbeugels losgekomen  
goot no. 2 (foto 2021)*

- Advies**
- **Uitvoeringsjaar 2022. Gootbeugels vervangen (1 post)**

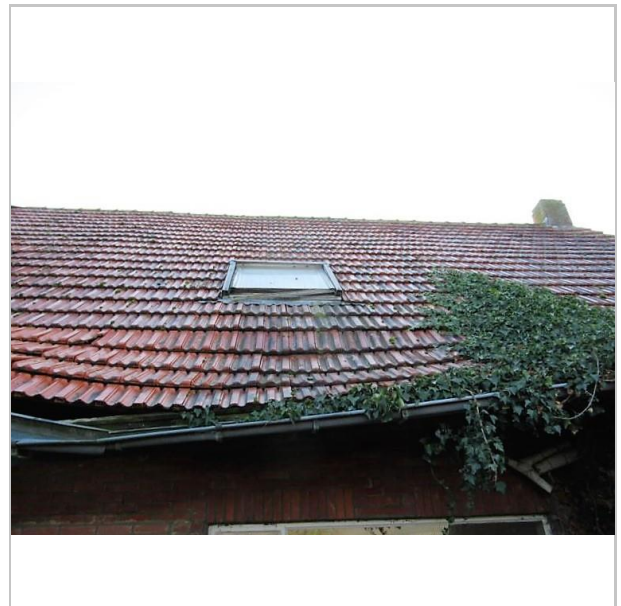
*gootbeugels geheel vervormd  
goot no. 3 (foto 2021)*

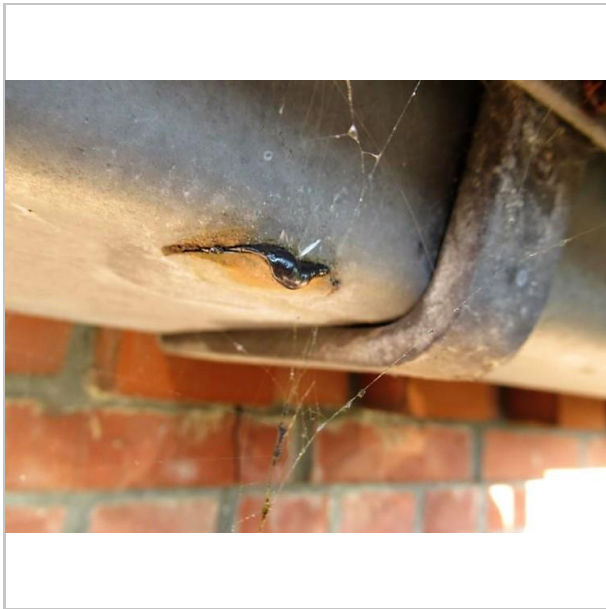
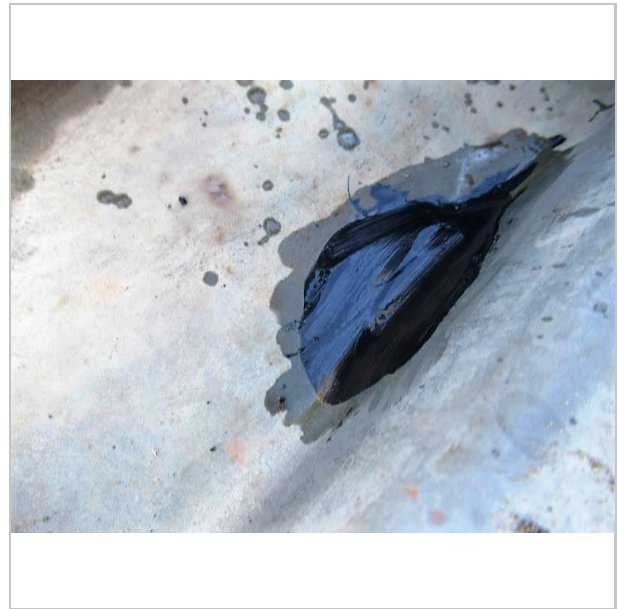
- Gebrek** ■ Het zink in goot no. 1 is enigszins verweerd. In het midden van de goot was een lekkage aanwezig en is door ons in 2021 tijdelijk dichtgekit.
- Goot no. 1 is onder dak no. 2 en 3 plaatselijk beschadigd door afgevalen dakpannen.
  - Goot no. 3 is geheel vervormd en dient vervangen te worden.

*lekkage  
goot no. 1 (foto 2021)*

*lekkage tijdelijk dichtgekit  
goot no. 1 (foto 2021)*

Om verstoppingen te voorkomen, de goten periodiek reinigen. Hieraan extra aandacht besteden in en aan het einde van de herfst. Vooral eikenblad is zuur en tast vooral lood en zink versterkt aan, maar in mindere mate koper.

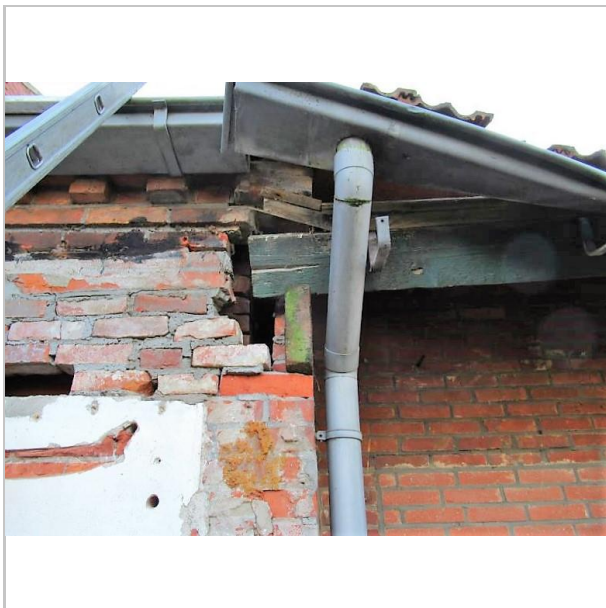
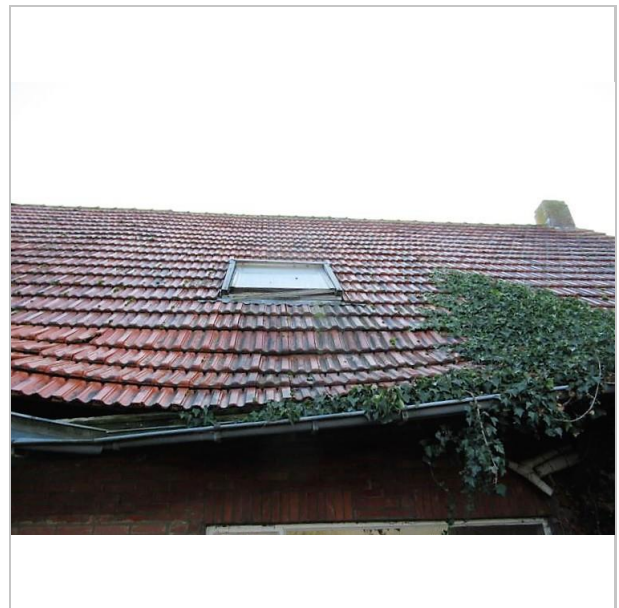
*goot flink vervormd  
goot no. 3 (foto 2021)*

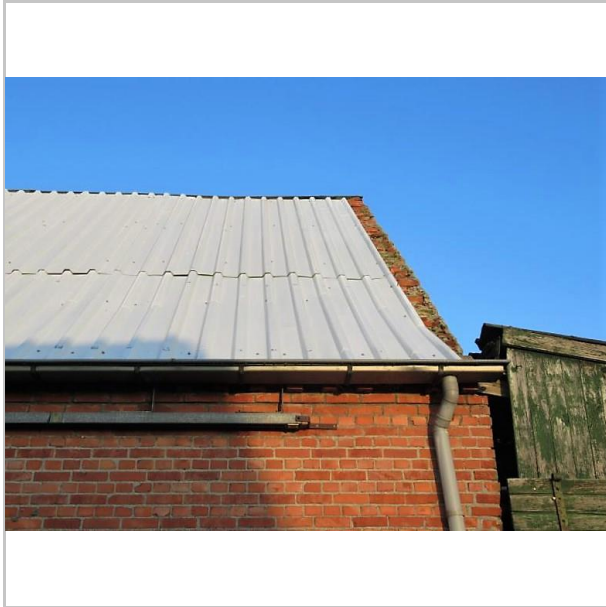
- Gebrek** ■ Krassen en vervormingen die geen gevolgen hebben voor de afvoercapaciteit.

*pvc afvoer  
goot no. 1 (foto 2021)*

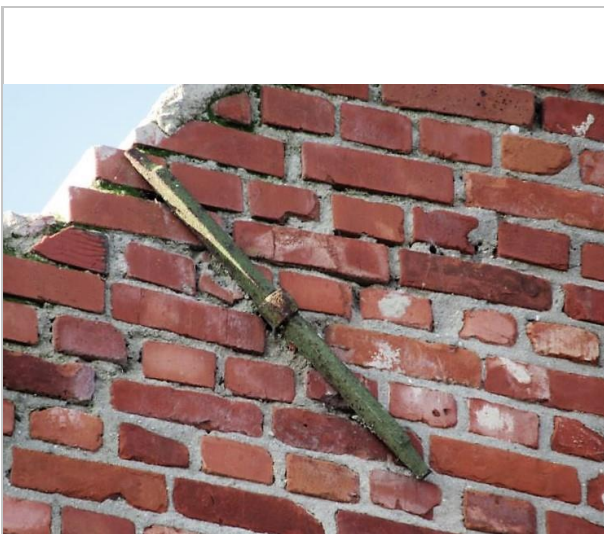
- Gebrek**
- Het ijzerwerk vertoont plaatselijk lichte roestvorming. Het gevelanker tegen gevel no. 8 is enigszins opgeroest.
  - Tegen gevel no. 1 zijn de gevelanker afgeslepen. Deze gevelankers hebben geen functie.

*gevelanker  
gevel no. 8 (foto 2021)*

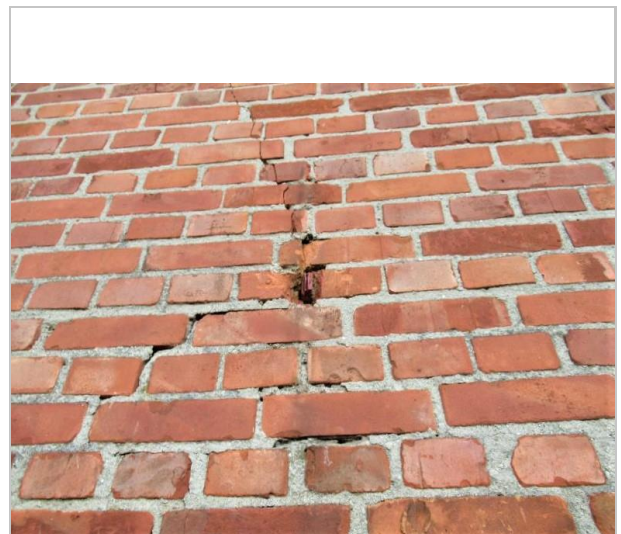
*afgeslepen gevelanker  
gevel no. 1 (foto 2021)*

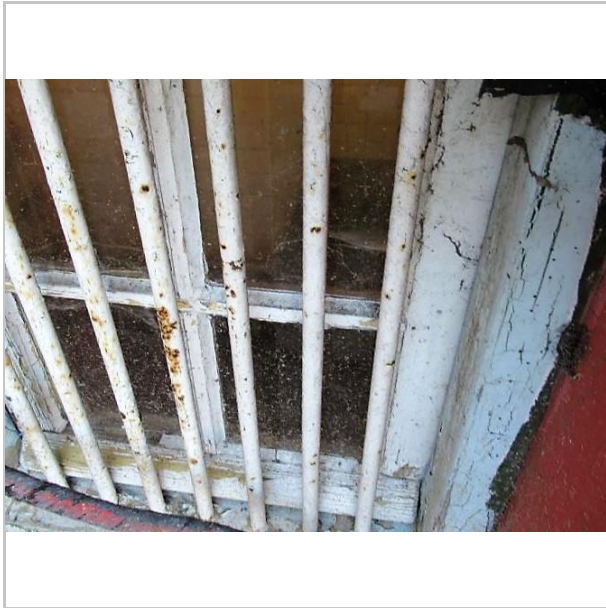
**Gebrek ■** Het ijzerwerk vertoont plaatselijk lichte roestvorming.

*diefijzers  
gevel no. 5 (foto 2021)*

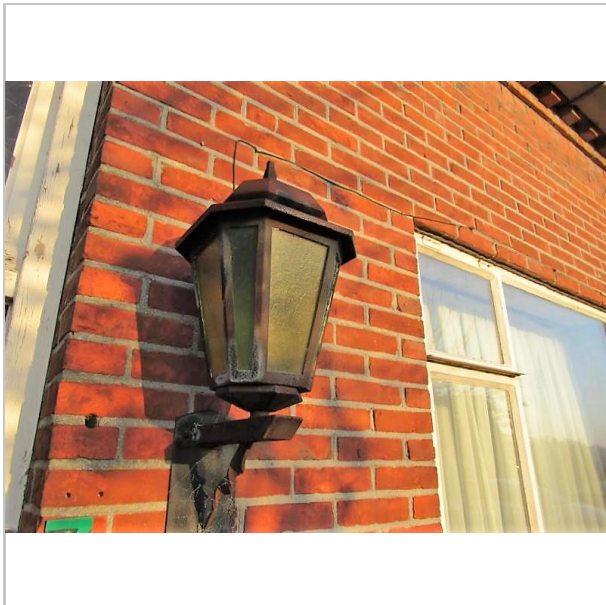
**Gebrek ■** Het ijzerwerk vertoont ernstige roestvorming.

*lantaarn  
gevel no. 1 (foto 2021)*

**Advies ■ Uitvoeringsjaar 2022. Buitenschilderwerk uitvoeren (1 st)**

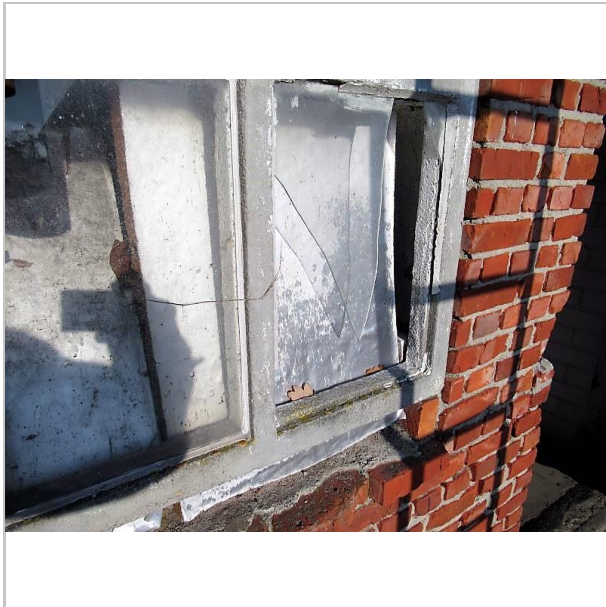
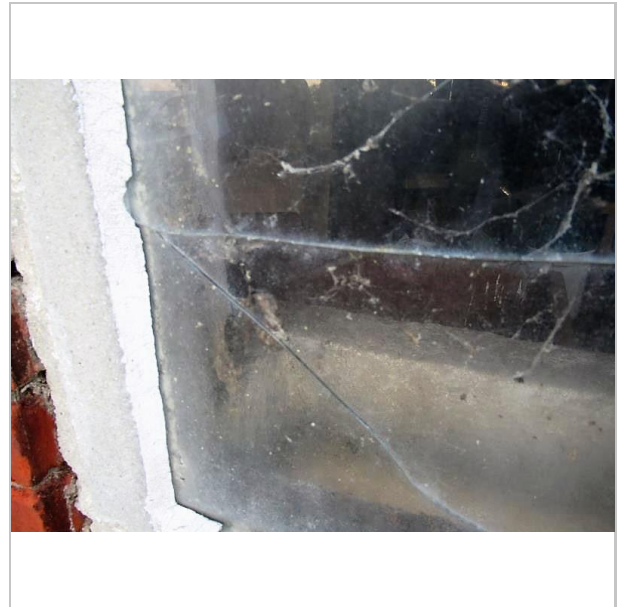
**Gebrek** ■ Meerdere ruiten zijn gescheurd.

*ruit gescheurd  
gevel no. 1 (foto 2021)*

*gescheurde ruit  
gevel no. 1 (foto 2021)*

**Advies** ■ **Uitvoeringsjaar 2022. Gescheurd glas vervangen (1 post)**

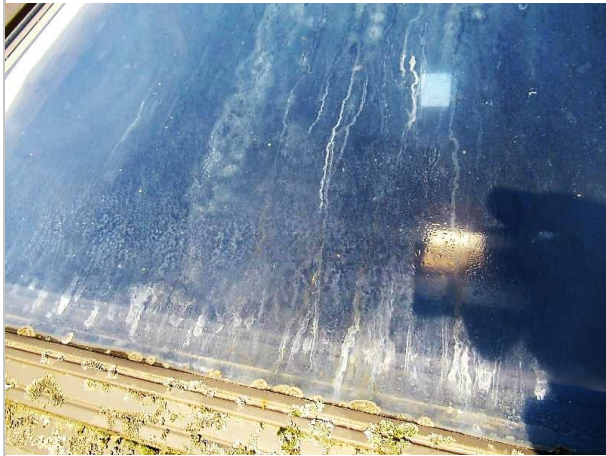
**Gebrek** ■ De isolerende dubbele ruit in het dakraam in dak no. 1 is lek. Door veroudering van de randafdichting van de glasbladen in combinatie met het voortdurend 'pompen' van de ruiten (onder invloed van windbelastingen), alsmede door de invloed van temperatuurwisselingen is het kitwerk van de randafwerking gaan lekken. Hierdoor is vocht in de spouw van de ruit gekomen met condensaanslag tot gevolg.

*isolatieglas dakraam lek  
dak no. 1 (foto 2021)*

**Advies** ■ **Uitvoeringsjaar 2022. Dakraam (incl. lood en gootstukken) vervangen (1 post)**
