# MONUMENTEN 19 – WACHT – 75 NOORD-BRABANT

## INSPECTIE RAPPORT 2021

Langgevelboerderij

Burgemeester Willekenslaan 1

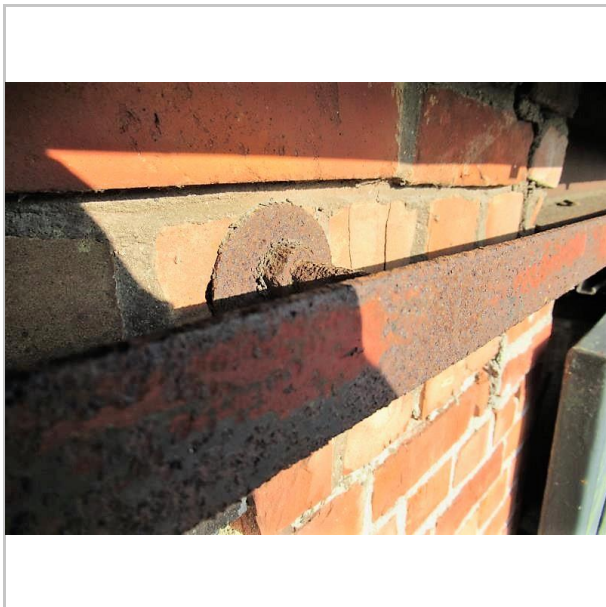
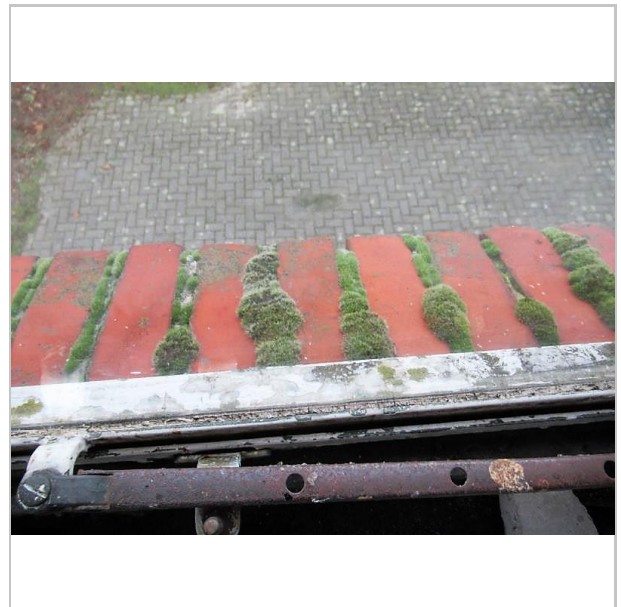
**Gebrek** ■ Het ijzerwerk vertoont plaatselijk lichte roestvorming.

*staalwerk schuifrail roestig  
gevel no. 1 (foto 2021)*

*stalen buitenramen roestig  
gevel no. 2 (foto 2021)*

Verlaag plaatselijk verwijderen, ondergrond ontroesten en ontvetten. Geheel behandelen met corrosiewerende primer, grondverf en dekkverf.

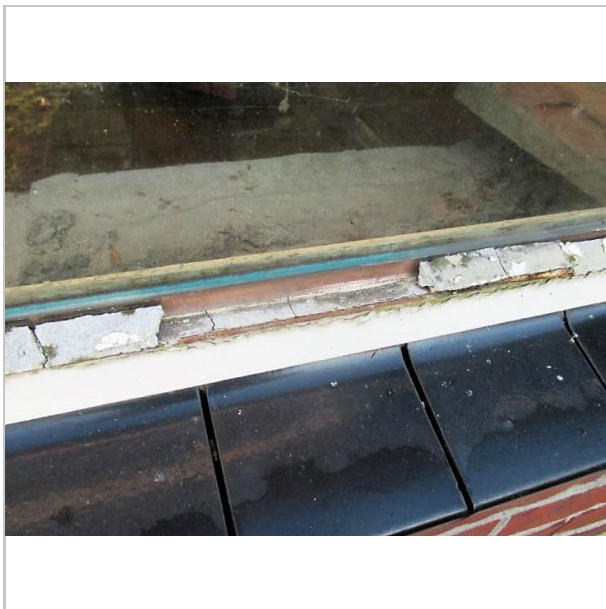
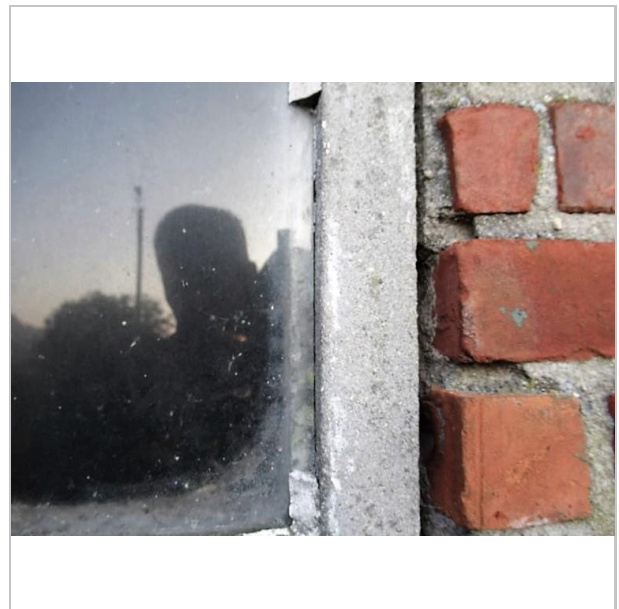
**Gebrek** ■ De stopverf is versteend en/of gescheurd. Een defecte glasafdichting beïnvloedt de duurzaamheid van het hout en het verfsysteem. Plaatselijk is het stopverf weggevallen.

*stopverf weggevallen  
gevel no. 1 (foto 2021)*

Gescheurde, versteende en loszittende stopverfzomen uithakken en glassponning uitzuiveren. Houten sponningen tweemaal met een lijvige grondverf voorbehandelen, om het hout en houtverbindingen te beschermen en het intrekken van olie uit de stopverf tegen te gaan. Stalen sponningen goed ontroesten en conserveren. Sponningen afstoppen met lijnoliestopverf en deze minimaal 4 weken laten uitharden voor het overschilderen. Het schilderwerk binnen en buiten 2 mm opzetten tegen het glas. Het is duurzamer om de stopverfranden te vervangen door een elastische stopverfvervanger (bijvoorbeeld Monustop).

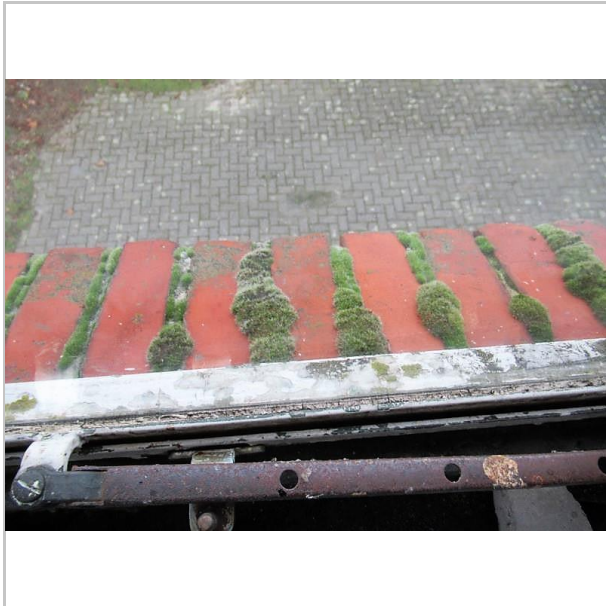
**Gebrek** ■ De kitmassa is verouderd.

*glaskit weggevallen  
gevel no. 2 (foto 2021)*

Gebrekkige glasaansluitingen vervangen en tegen het glas op dichtschilderen.

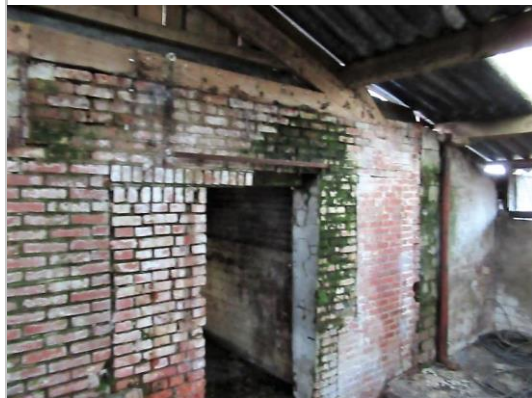
*lekkages in het stalgedeelte (foto 2021)*

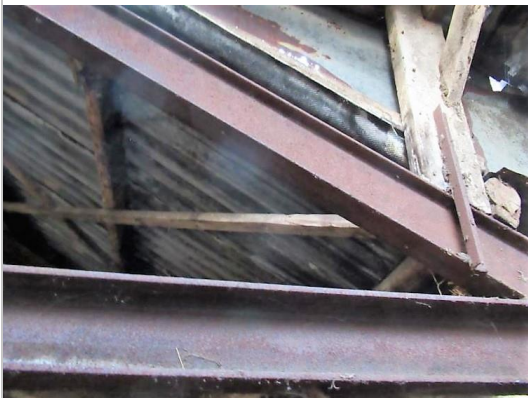
*stalen spanten in het stalgedeelte (foto 2021)*
