## Rekenmodule maatwerk omgevingskwaliteit

| Naam | <input type="text" value="Burgemeester Willekenslaan 1, Peel 3 en 't Hof ong."/> | | |

**Toelichting berekening maatwerkberekening  
Burgemeester Willekenslaan 1, Peel 3 en Hof ong.**

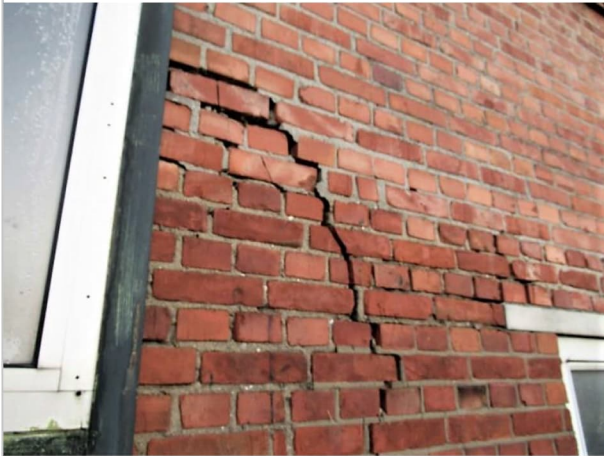
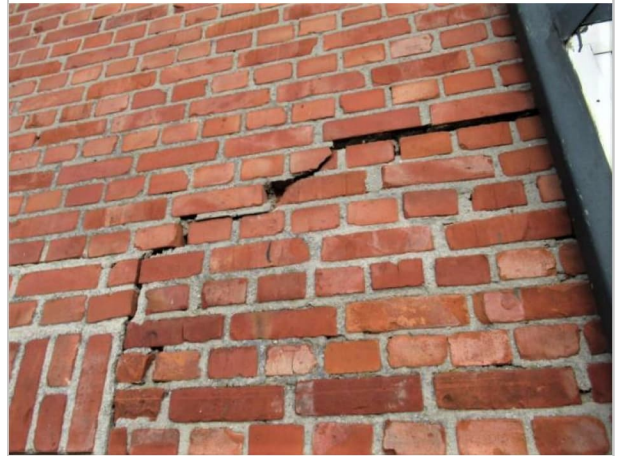
- Gebrek**
- Als gevolg van zettingen zijn scheuren in het metselwerk waarneembaar. Deze zettingen kunnen zijn veroorzaakt door een nieuw evenwicht van het gebouw na verlaging van de grondwaterstand, bronbemaling of andere belasting van het gebouw na bijvoorbeeld een restauratie. Bij de voordeur is een flinke zetscheur aanwezig.

*flinke scheurvorming  
gevel no. 1 (foto 2021)*

- **Uitvoeringsjaar 2022. Buitenmetselwerk herstellen (1 post)**  
Vervuild metselwerk reinigen. IJzerwerk uit het muurwerk verwijderen.
  - **Uitvoeringsjaar 2022. Buitenmetselwerk herstellen (1 post)**  
Losse bakstenen opnieuw aanbrengen.

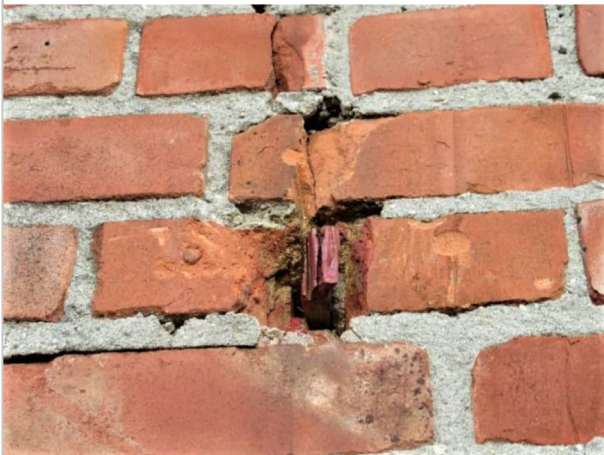
- Buitenmetselwerk is beschadigd door roestend ingemetseld ijzerwerk. Op enkele plaatsen is ijzerwerk in het muurwerk aanwezig, waardoor bij het oproesten schade kan ontstaan.

*oud gevelanker afgeslepen  
gevel no. 1 (foto 2021)*

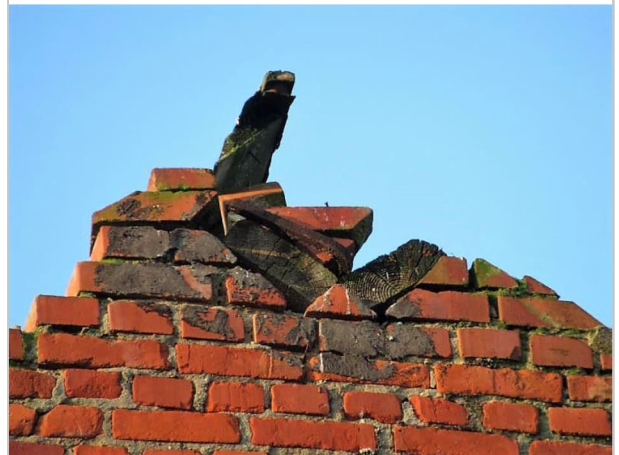
*losliggende bakstenen  
gevel no. 8 (foto 2021)*

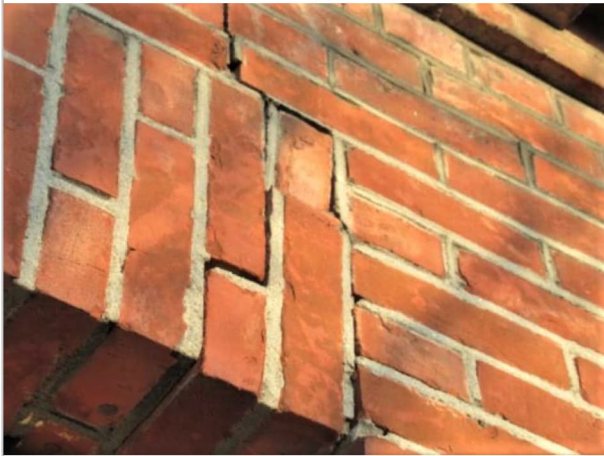
*zetscheur  
gevel no. 1, boven de voordeur (foto 2021)*

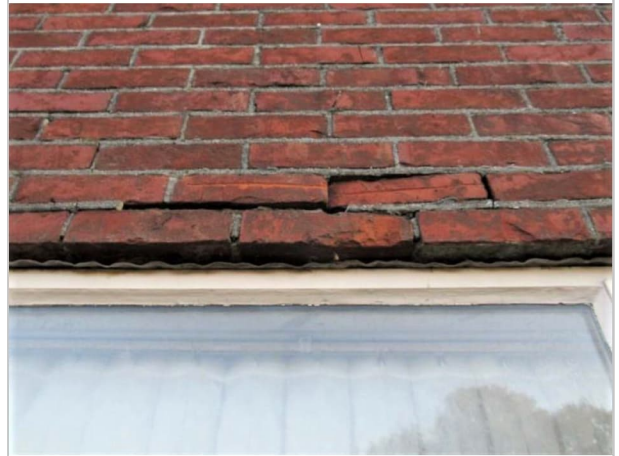
*bakstenen beschadigd en gescheurd  
gevel no. 2 (foto 2021)*

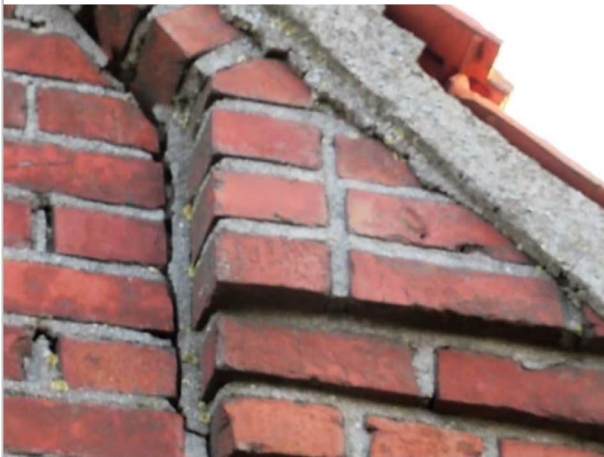
*gescheurd buitenmetselwerk  
hoek gevel no. 1 en 2 (foto 2021)*

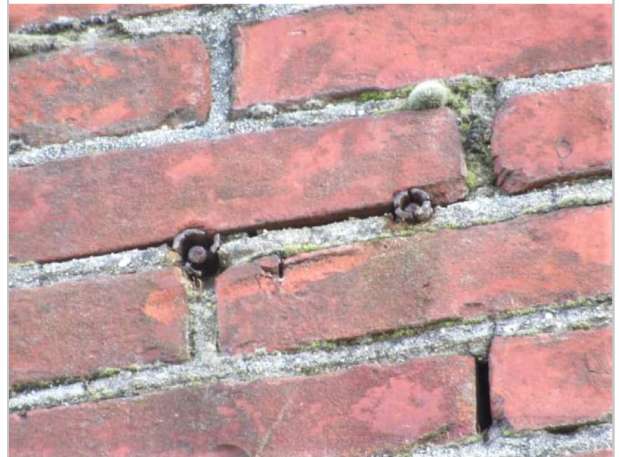
*keilbouten in het muurwerk  
gevel no. 2 (foto 2021)*

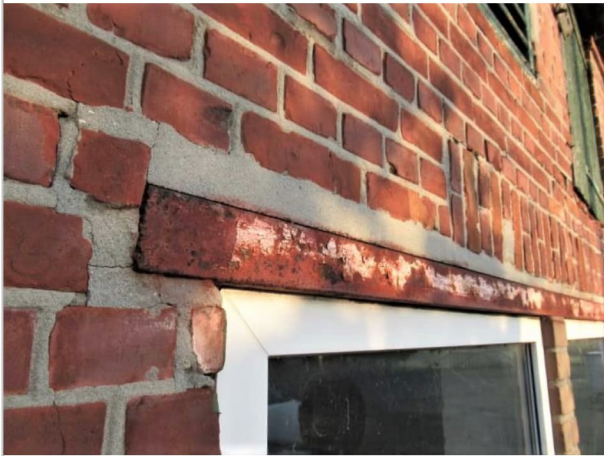
*stalen latei roestig  
gevel no. 1 (foto 2021)*

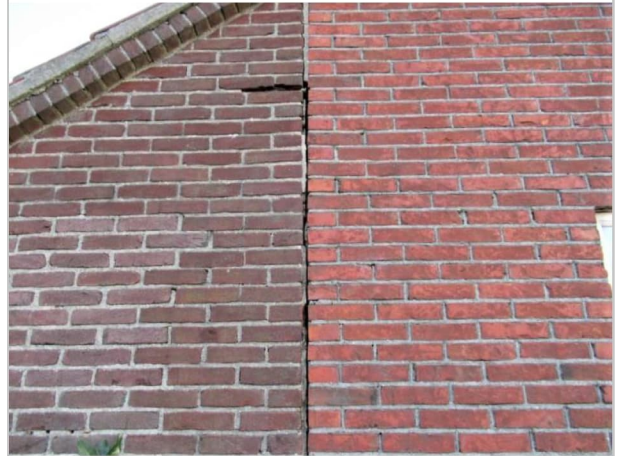
*muurwerk gescheurd  
gevel no. 2 (foto 2021)*

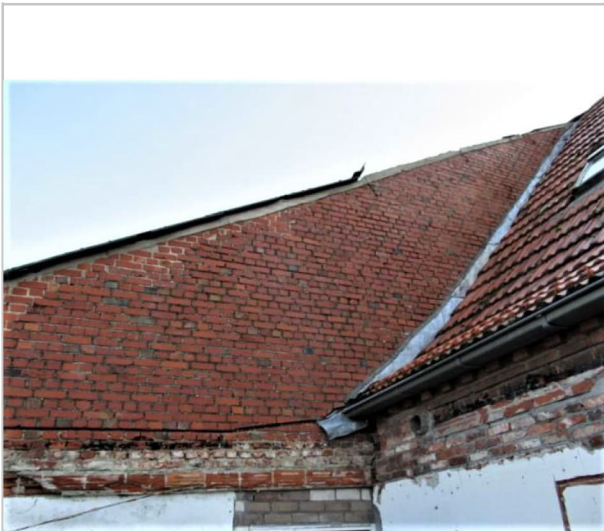
- Er stroomt te veel water langs de gevel. Hierdoor ontstaat inwatering met vorstschade als gevolg, zoals bij gevel no. 6 zichtbaar is.
- Advies**
- **Uitvoeringsjaar 2022. Buitenmetselwerk herstellen (1 post)**  
Roestvaststalen muurwapening (spiraalankers) aanbrengen (bv. Helifix of Spirofix). Scheur herstellen door het frezen van een sleuf in de lintvoeg, lengte ter weerszijden van de scheur 500 mm. Sleuf frezen tot een diepte van 40 mm zonder de stenen erboven en onder te beschadigen. Zonodig inslijpen met een dunne diamantzaag en verder handmatig uithakken, om beschadiging te voorkomen. Al het gruis grondig uit de sleuven zuigen en daarna schoonspoelen met schoon water zonder toevoeging van chemische middelen. Er mogen geen specieresten achterblijven. De sleuf en het aanliggende metselwerk royaal voorbevochtigen. Twee-componentenmortel volgens gebruiksvorschrift leverancier aanbrengen in de sleuf. Bij sterke zuiging vooraf een primer aanbrengen. Roestvaststalen staaf in standaard kwaliteit roestvaststaal AISI 304 of AISI 316 in de mortel drukken, volgens gebruiksvorschrift leverancier. Tweede laag mortel aanbrengen, waarbij er opgelet moet worden dat de staaf goed ingebed is in de mortel. Er voor zorgen dat minimaal 1,5 maal de hoogte van de voeg open blijft voor de normale voegmortel. Normale voegmortel aanbrengen nadat de twee-componenten mortel voldoende is uitgehard.

*enkele bakstenen stukgevroren  
gevel no. 6 (foto 2021)*

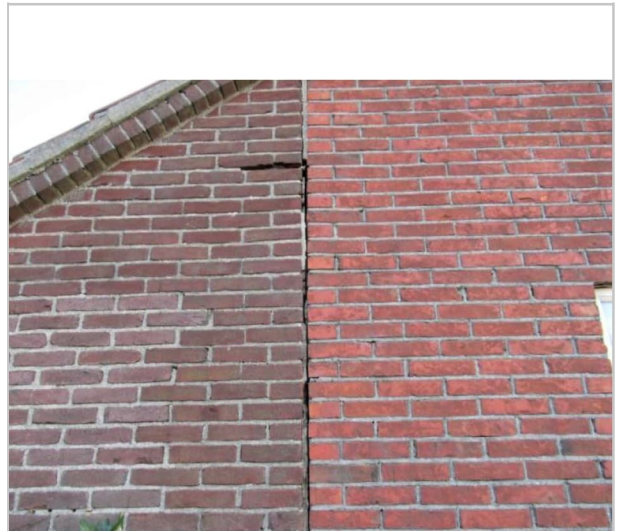
*scheurvorming door zetting en opgeroest ijzerwerk  
gevel no. 2 (foto 2021)*

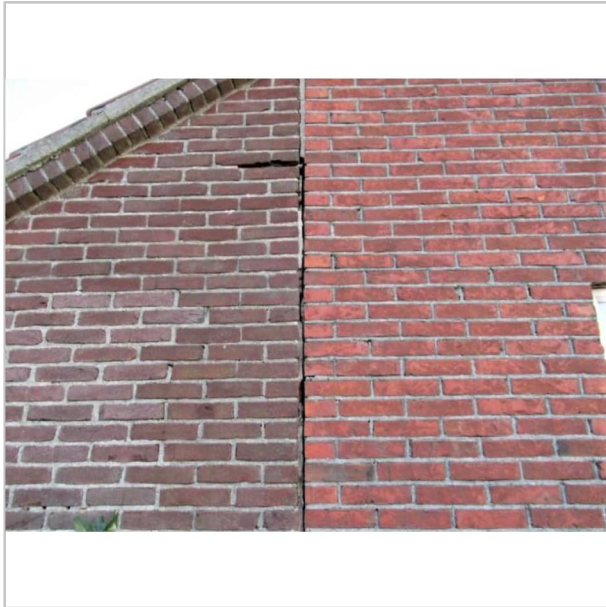
*zetscheur en opgeroest ijzerwerk  
gevel no. 2 (foto 2021)*

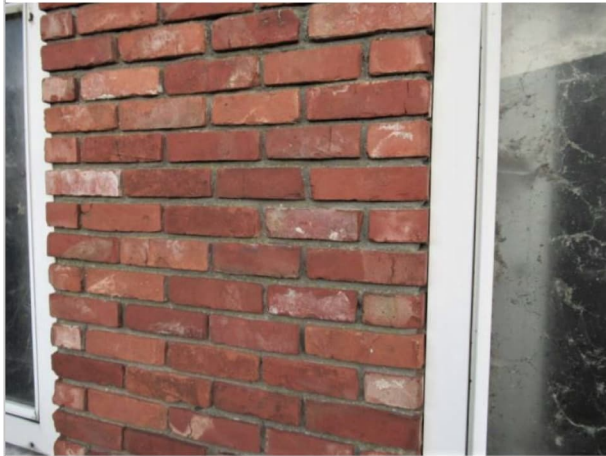
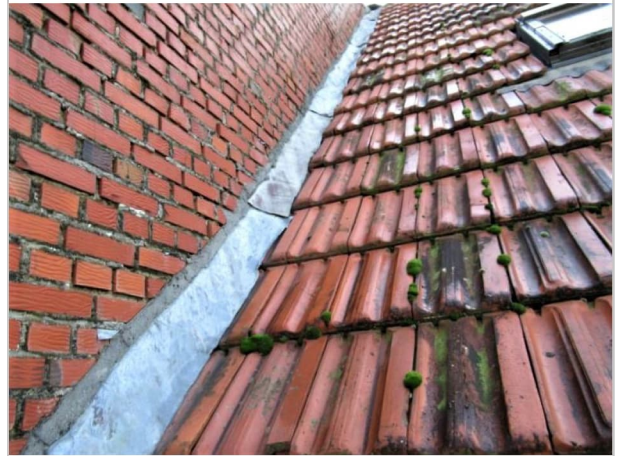
**Gebrek** ■ Eroderend voegwerk. Een mogelijke oorzaak kan wind, water, zand- of (zee)zoutdragende wind (aerosol) zijn of een combinatie. Op enkele plaatsen is geen voegwerk aangebracht.

*deels niet gevoegd  
gevel no. 1 (foto 2021)*

*flink verweerd voegwerk  
gevel no. 6 (foto 2021)*

Voegwerk plaatselijk vervangen.

Het slechte voegwerk voldoende diep uithakken (diepte minimaal 1½ keer de breedte (hoogte) van de voeg, haaks uitgehaald) en vervangen door een voeg, waarvan de mortelsamenstelling is aangepast op de kleur en samenstelling van de oorspronkelijke metsel- en voegmortel en de hardheid van de bakstenen. Om het oorspronkelijke voegwerk zoveel mogelijk te benaderen, eerst enkele proefmonsters opzetten en deze vooraf beoordelen. Om een monster van een kalkmortel goed op kleur te kunnen beoordelen, moet het monster minimaal 2 tot 3 weken staan (afhankelijk van het jaargetijde).

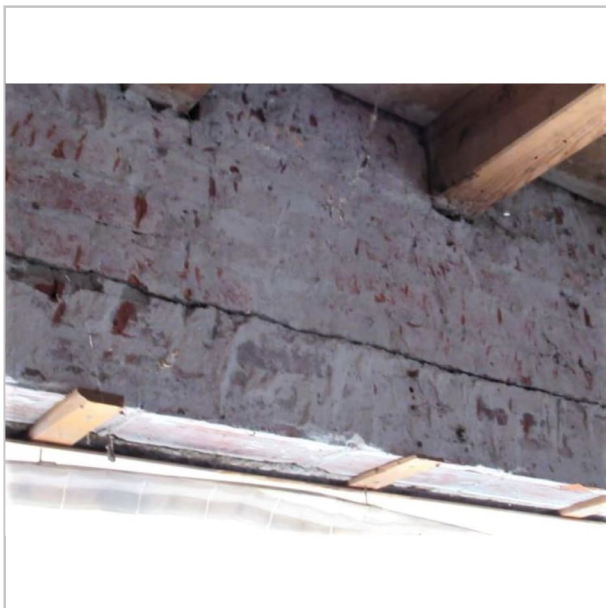
**Gebrek** ■ Beschadigingen, zowel binnen als buitenzijde. Enkele lateien zijn aan de binnenzijde losgescheurd.

*latei losgescheurd  
gevel no. 1, woongedeelte (foto 2021)*

**Advies** ■ **Uitvoeringsjaar 2022. Lateien herstellen (1 post)**

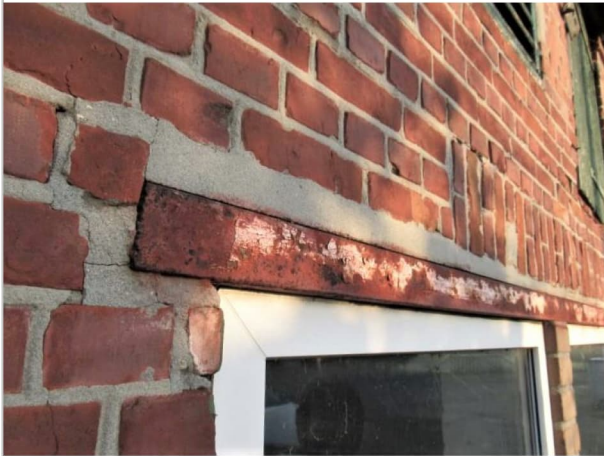
**Gebrek** ■ Het ijzerwerk vertoont plaatselijk lichte roestvorming.

*roestige stalen latei  
gevel no. 1 (foto 2021)*

**Advies** ■ **Uitvoeringsjaar 2022. Stalen lateien verwijderen (1 post)**  
Stalen lateien verwijderen.

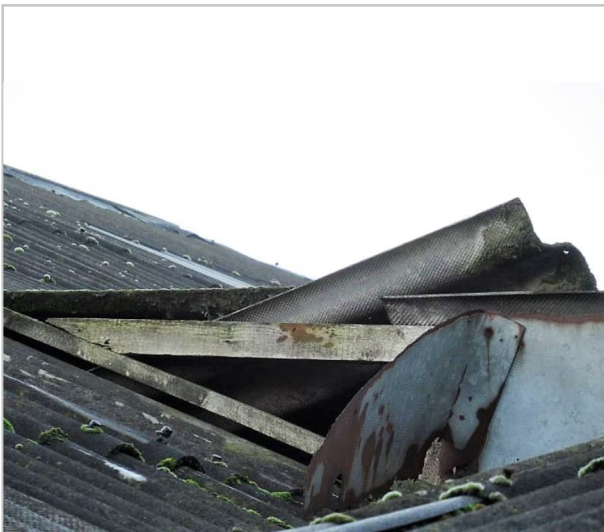
*Gebrek* ■ Lekkage.

*zijwang geheel stuk  
dak no. 5 (foto 2021)*

*Advies* ■ **Uitvoeringsjaar 2022. Zinken zijwangen opbouw dak no. 5 vervangen (1 post)**

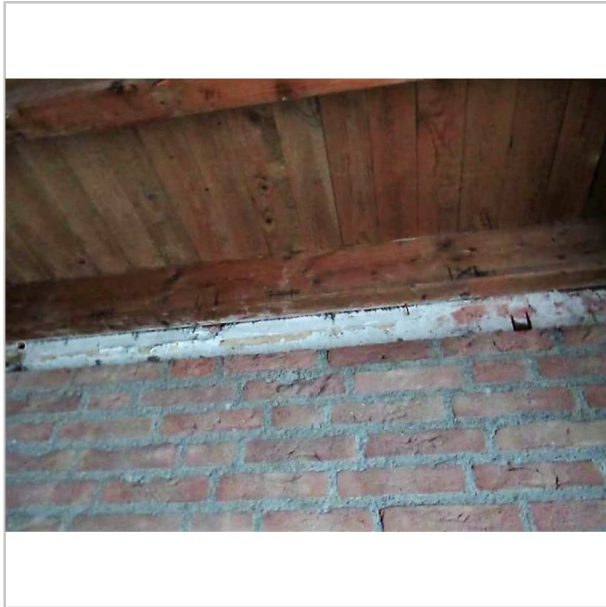
*Gebrek* ■ In het woongedeelte is een voorzetwand aangebracht van bakstenen, welke plaatselijk is weggevallen.

*voorzetswand  
(foto 2021)*

*Advies* ■ **Uitvoeringsjaar 2022. Binnenwanden herstellen**

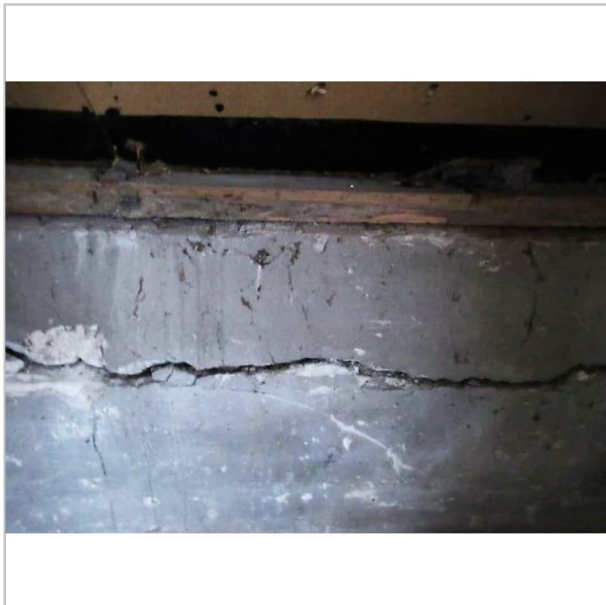
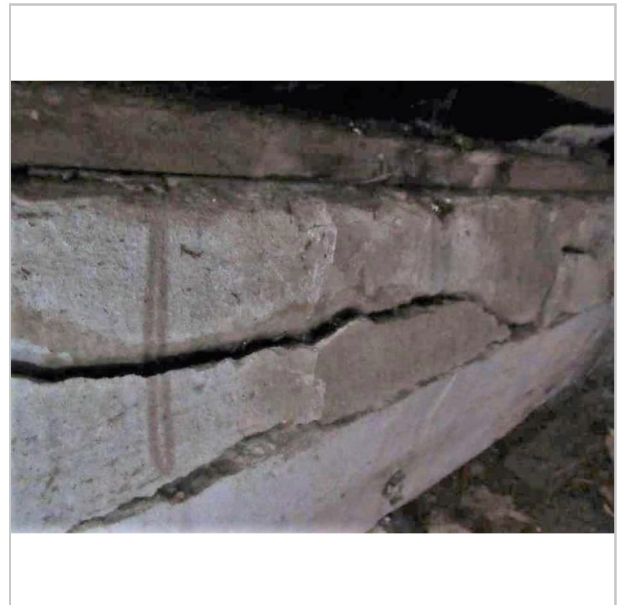
**Gebrek** ■ Losscheuren van de borstwering in het woongedeelte door druk van de kapconstructie.

*horizontaal gescheurd door de druk van het dak  
gevel no. 1 (foto 2021)*

*flinke scheurvorming  
gevel no. 1 (foto 2021)*

**Advies** ■ **Uitvoeringsjaar 2022. Binnenwanden herstellen (1 post)**

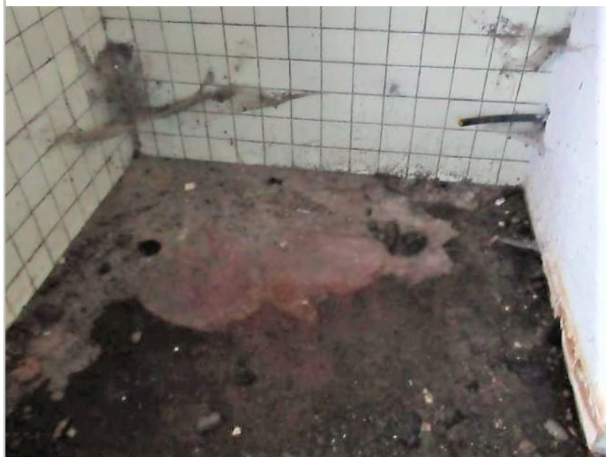
**Gebrek** ■ Mechanische beschadigingen.

*tegelwerk  
(foto 2021)*

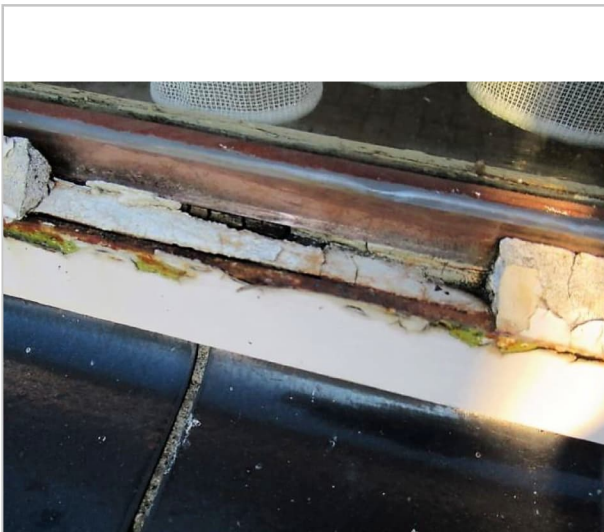
**Gebrek** ■ Het ijzerwerk vertoont plaatselijk lichte roestvorming.

*stalen kozijnen flink roestig onder het stopverf  
gevel no. 1 (foto 2021)*

**Advies** ■ **Uitvoeringsjaar 2022. Buitenschilderwerk uitvoeren (1 post)**

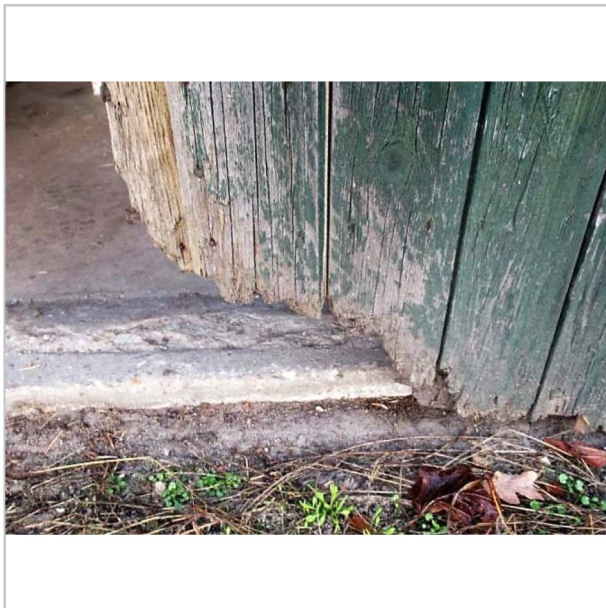
**Gebrek** ■ Onder invloed van vocht, schimmels en zuurstof is het hout aangetast, waarbij de sterkte en duurzaamheid verloren is gegaan. Houtrot is ontstaan bij langdurige vochtbelasting, waarbij het vochtgehalte 21% of hoger is. De schuifdeur in gevel no. 1 is aan de onderzijde flink ingerot.

*ingerotte buitendeur  
gevel no. 1 (foto 2021)*

**Advies** ■ **Uitvoeringsjaar 2022. Buitendeuren vervangen (1 st)**

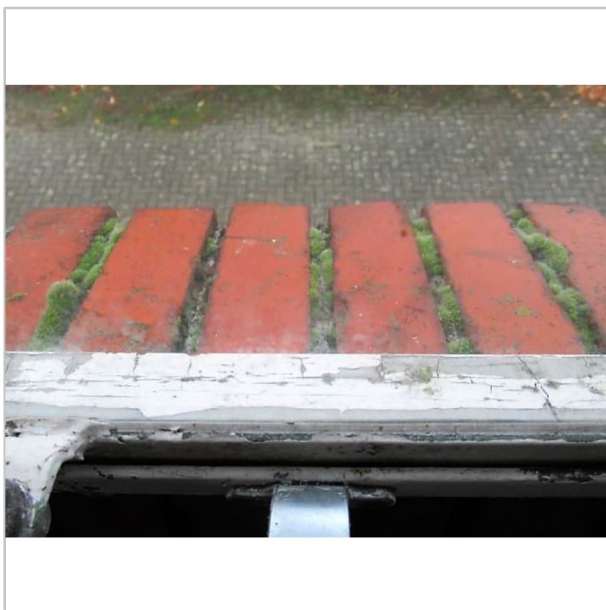
**Gebrek** ■ Het voegwerk is plaatselijk weggefallen.

*voegwerk weggefallen  
gevel no. 1 (foto 2021)*

**Advies** ■ **Uitvoeringsjaar 2022. Lekdorpels herstellen (1 post)**

Voegwerk lekdorpels herstellen.

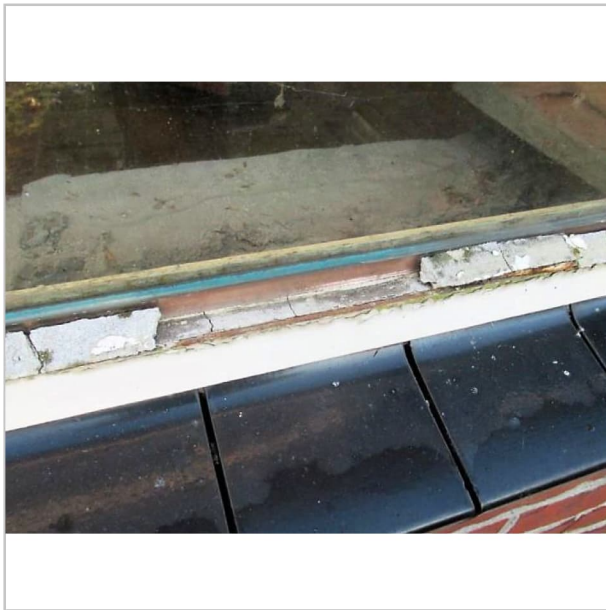
**Gebrek** ■ Het voegwerk is plaatselijk weggefallen.

*voegwerk weggevallen  
gevel no. 1 (foto 2021)*

**Advies ■ Uitvoeringsjaar 2022. Lekdorpels herstellen (1 post)**

Voegwerk lekdorpels herstellen.

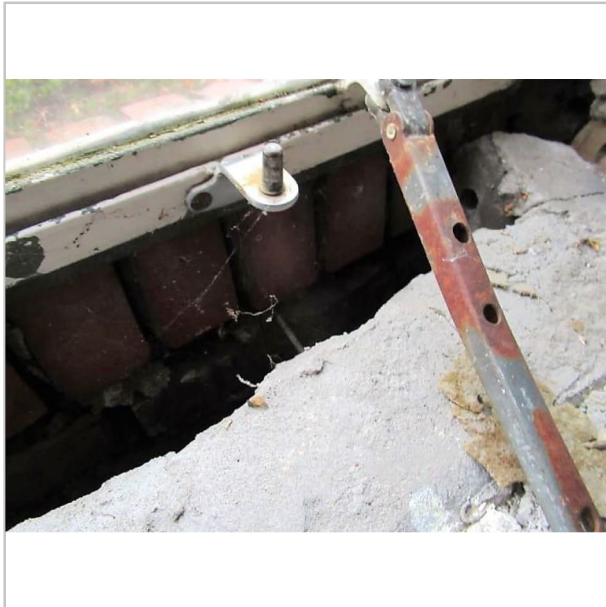
Enkele vensterbanken zijn weggevallen.

*vensterbank weggevallen  
(foto 2021)*

**Advies** ■ **Uitvoeringsjaar 2022. Ontbrekende vensterbanken aanbrengen**

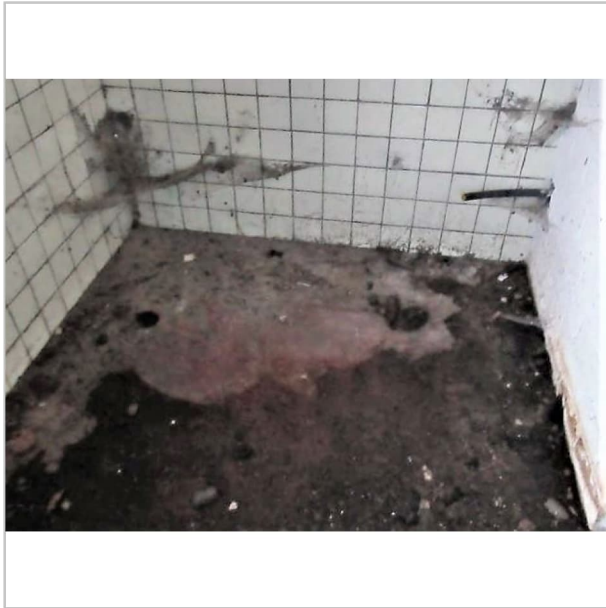
**Gebrek** ■ Verspreid komen er scheuren in de vloer voor. Op de souterrainvloer was een laag gier aanwezig. Dit komt via de gierkelder het souterrain in.

*gier op de vloer van het souterrain  
woongedeelte (foto 2021)*

**Advies** ■ **Uitvoeringsjaar 2022. Gierkelder waterdicht uitvoeren**

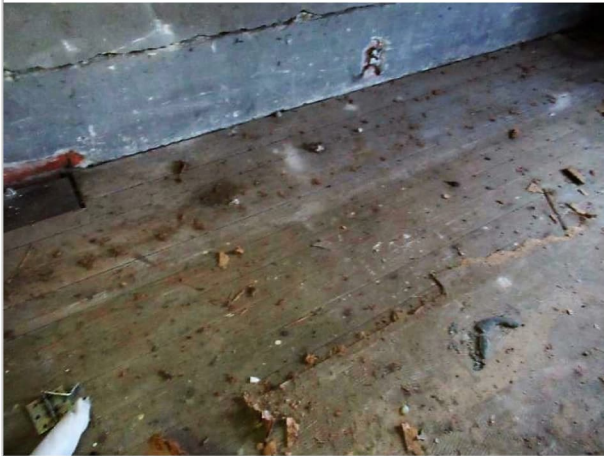
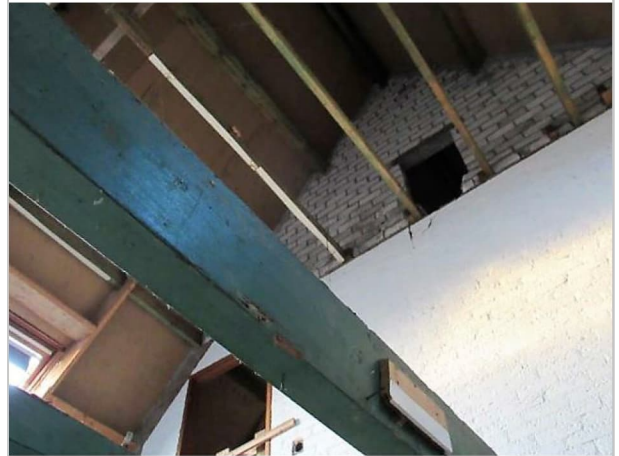
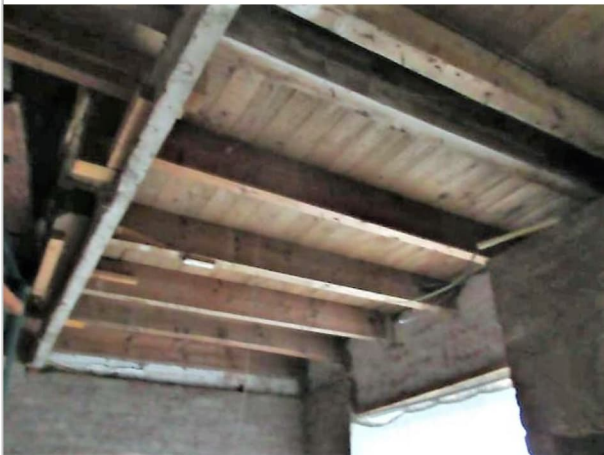
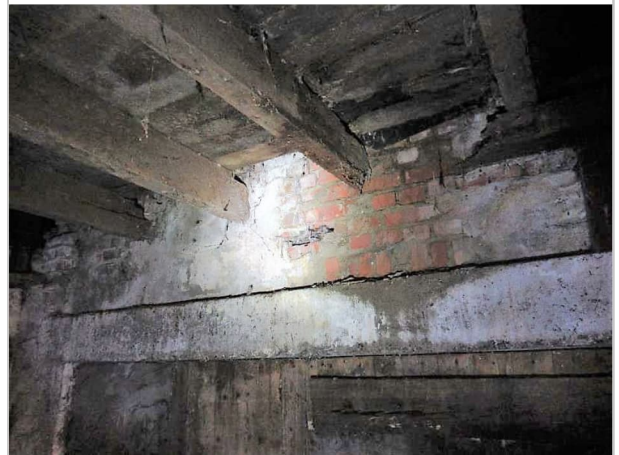
**Gebrek** ■ In het houtwerk van de vloerplanken en vloerbalken komen sporen van actieve aantasting door houtborende insecten voor.

*houtworm in de vloer  
verdieping woongedeelte (foto 2021)*

*vloerdelen weg  
woongedeelte (foto 2021)*

*vloerbalken met planken  
hal woongedeelte (foto 2021)*

*onderslagbalk geheel weggerot  
gevel no. 8, onder dak no. 5 (foto 2021)*

■ **Uitvoeringsjaar 2022. Houten vloeren herstellen (1 post)**

Vloerbalken en vloerplanken herstellen / vervangen.

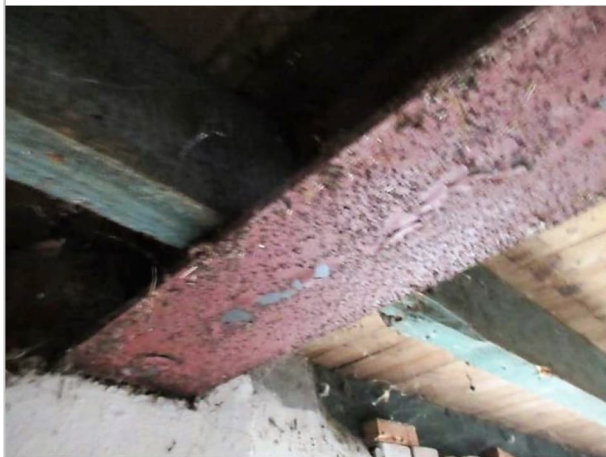
**Gebrek** ■ Oppervlaktecorrosie. Enkele vloerbalken zijn flink roestig.

*roestige vloerbalk  
(foto 2021)*

**Advies** ■ **Uitvoeringsjaar 2022. Binnenschilderwerk uitvoeren (1 post)**

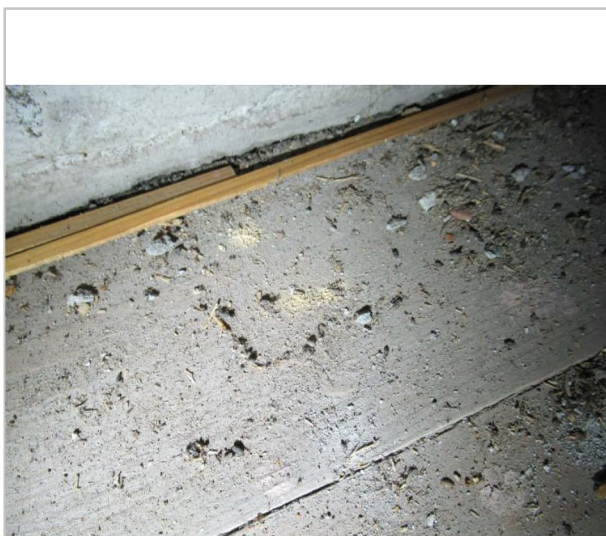
**Gebrek** ■ Het houtwerk van de vloer komt plaatselijk actieve aantasting door houtborende insecten voor.

*houtworm in de vloerplanken  
verdieping woonhuis (foto 2021)*

**Advies** ■ **Uitvoeringsjaar 2022. Houtborende insecten bestrijden**

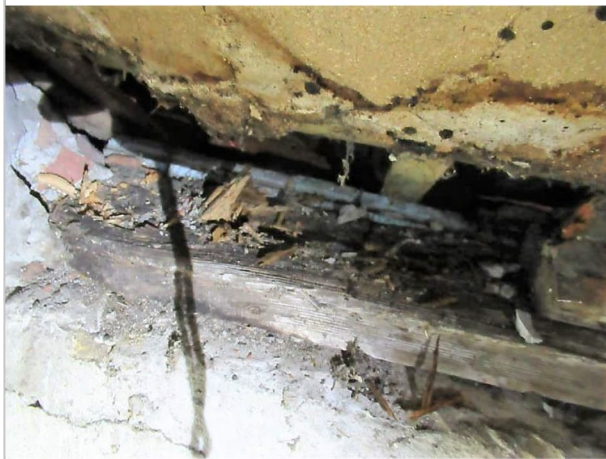
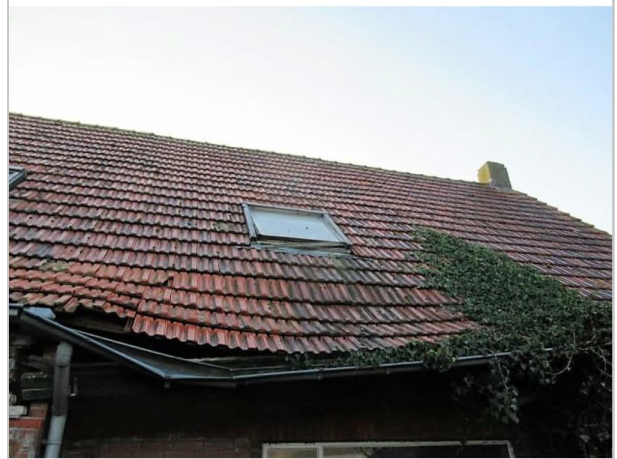
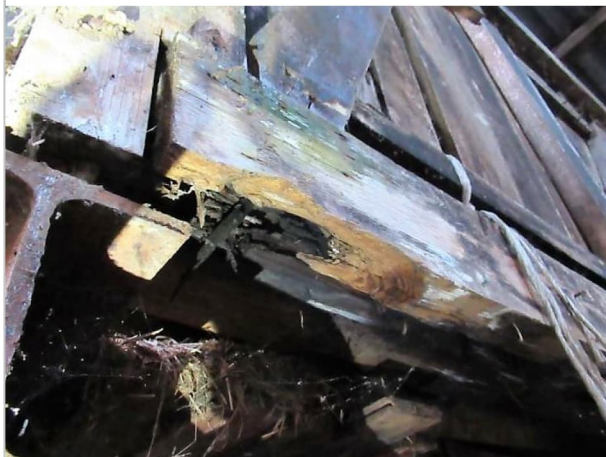
- Gebrek** ■ Onder invloed van vocht, schimmels en zuurstof is het hout aangetast, waarbij de sterkte en duurzaamheid verloren is gegaan. Houtrot is ontstaan bij langdurige vochtbelasting, waarbij het vochtgehalte 21% of hoger is. De muurplaat op de verdieping tegen gevel no. 2 onder dak no. 4 is flink ingerot. De balk bij het woongedeelte boven gevel no. 5 vanaf buiten zichtbaar is afgezakt.
- Het houtwerk onder de opbouw in het stalgedeelte is plaatselijk ingerot.

*rotte muurplaat  
tegen gevel no. 2 onder dak no. 4 (foto 2021)*

*balk flink afgezaakt  
gevel no. 5 (foto 2021)*

*houten balk flink ingerot  
dak no. 5, tegen gevel no. 7 (foto 2021)*

**Advies** ■ **Uitvoeringsjaar 2022. Kapconstructie herstellen (1 post)**

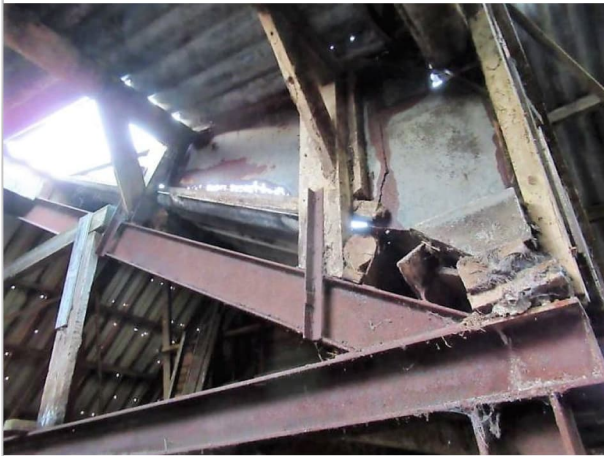
- Gebrek**
- Het ijzerwerk vertoont plaatselijk lichte roestvorming.
  - Van de spantoplegging in het stalgedeelte aan de achterzijde is de houten oplegging flink ingerot.

*stalen spant  
onder dak no. 5 (foto 2021)*

- Advies**
- **Uitvoeringsjaar 2022. Kapconstructie herstellen (1 st)**

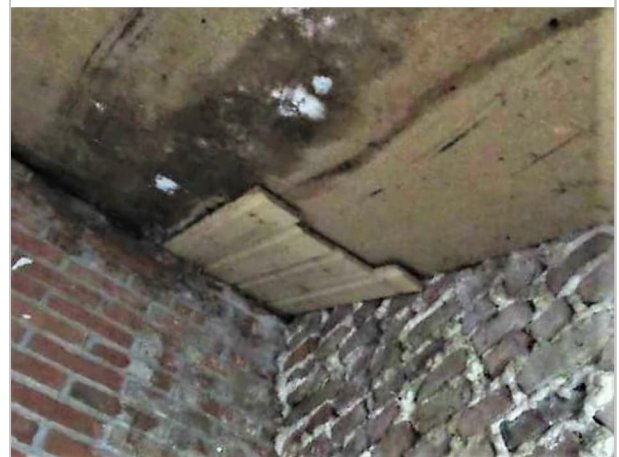
**Gebrek** ■ Door toepassing van te dun dakbeschot is het dakbeschot plaatselijk doorgebogen en door vocht beschadigd. Onder dak no. 4, tegen gevel no. 2, is het dakbeschot ingerot en planken provisorisch hersteld.

*dakbeschot ingerot en deels hersteld  
onder dak no. 4, tegen gevel no. 2 (foto 2021)*

**Advies** ■ **Uitvoeringsjaar 2022. Dakbeschot herstellen of vervangen (1 post)**

Dakbeschot plaatselijk herstellen of vervangen.

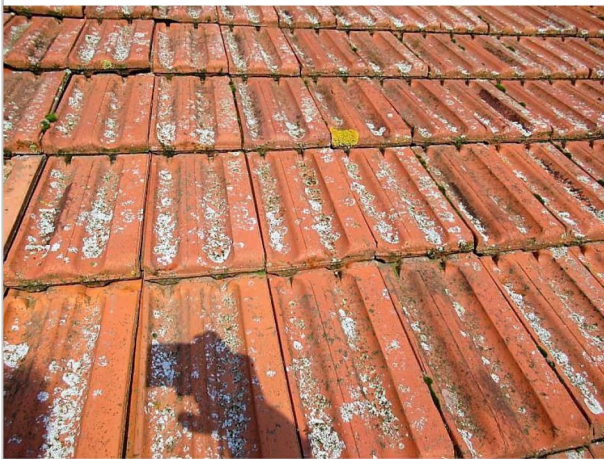
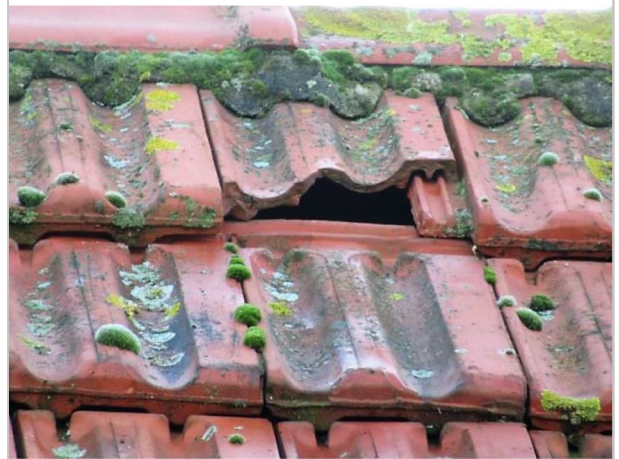
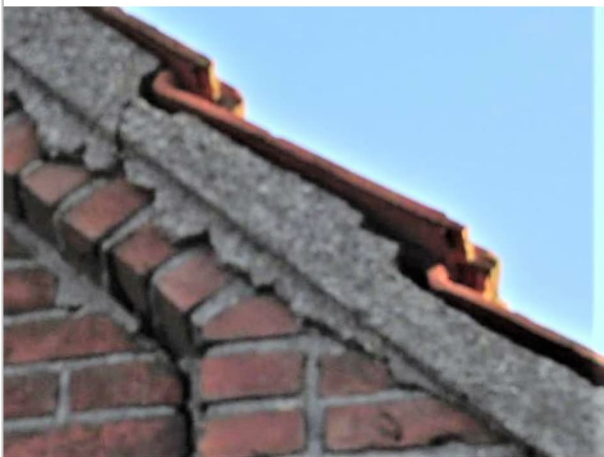
*Gebrek* ■ De dakpannen zijn enigszins verweerd.  
■ De dakpannen op gevel no. 2 zijn losgetrokken van de speciezoon.  
■ Op dak no. 4 is aan de bovenzijde, net onder de nok, één dakpan stuk.

*dakpannen enigszins verweerd  
dak no. 1 (foto 2021)*

*dakpan onder de nok stuk  
dak no. 4 (foto 2021)*

*losgetrokken dakpannen  
gevel no. 2 (foto 2021)*

Samenstelling mortel in maaddelen: 1,25 deel steen- of schelpkalk, 0,50 deel trasmeel, 2,5 deel bergzand. Hieraan 0,1 kg Lancrète kunststofvezels 12 mm per 10 liter toevoegen. De kunststofvezels vooraf 5 werkdagen weken in papje van kalk en water. Voor het goed afbinden de vorsten, minimaal 3 werkdagen na gereedkomen afdekken met vochtige steenwoldekens.

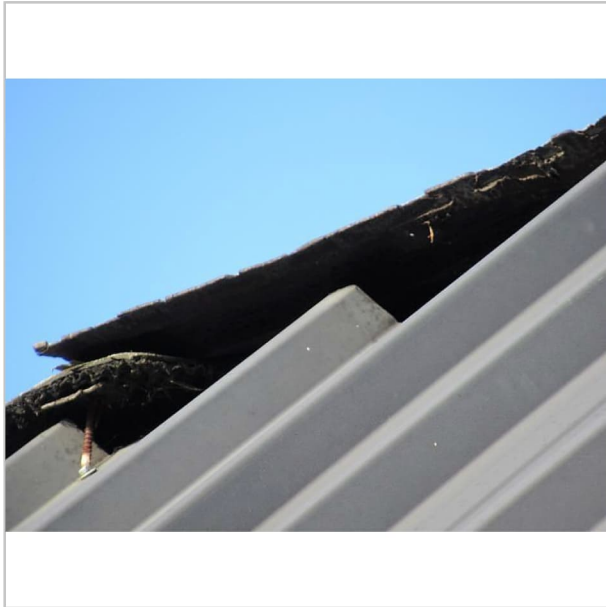
**Gebrek** ■ De kunststof nok sluit niet waterdicht aan op de damwand dakplaten.

*bitumen slab op de nok  
dak no. 2 (foto 2021)*

**Advies** ■ **Uitvoeringsjaar 2022. Nokaansluiting herstellen (1 post)**

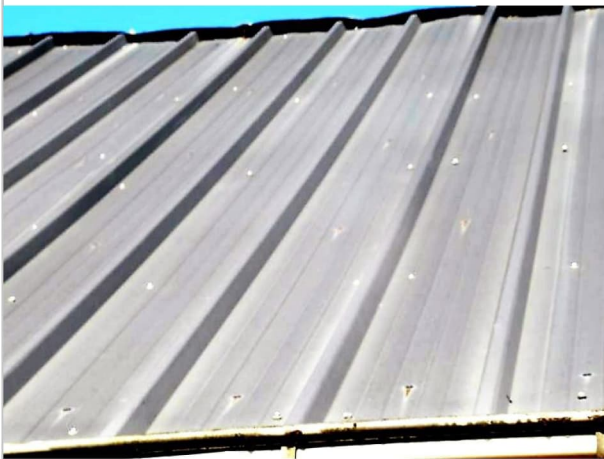
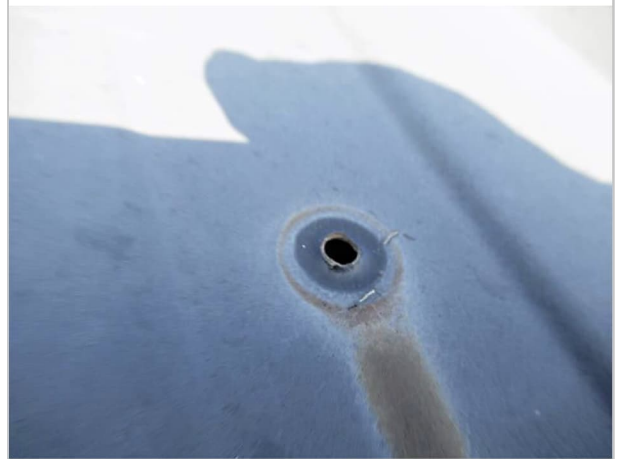
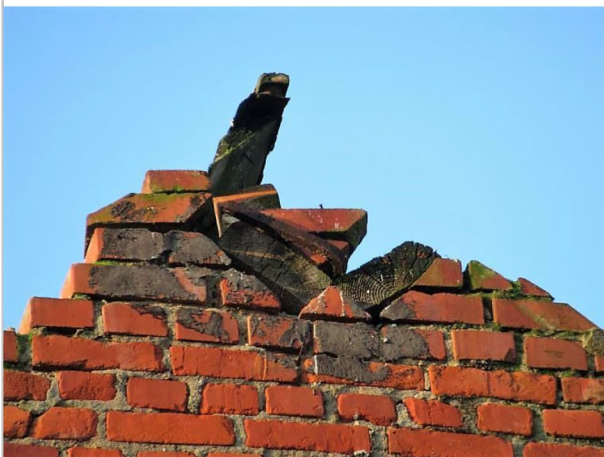
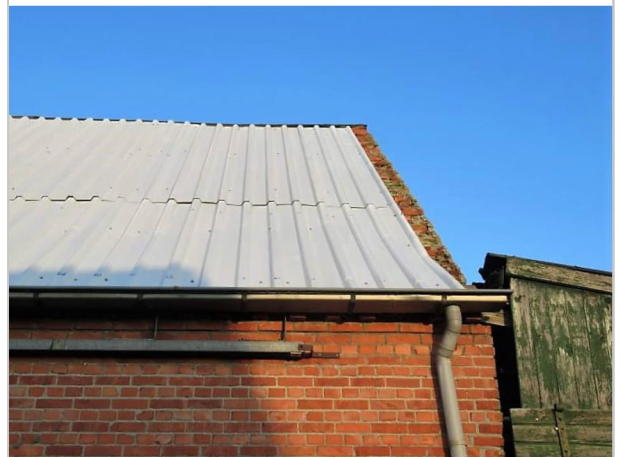
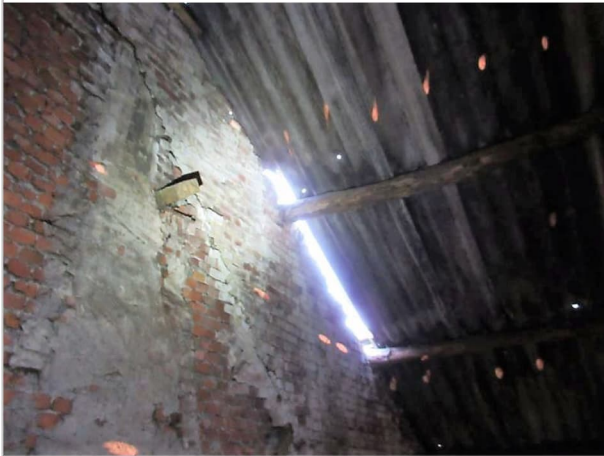
**Gebrek** ■ Er zijn veel gaten in de damwand dakplaten aanwezig.  
■ Op gevel no. 8 loopt de dakbedekking niet door, waardoor er veel inwatering plaatsvindt.

*damwand dakplaten  
dak no. 2 (foto 2021)*

*veel gaten in de damwand dakplaten  
dak no. 2 (foto 2021)*

*dakbedekking loopt niet door over de gevel  
gevel no. 8 (foto 2021)*

*gevel no. 8 niet afgedekt  
(foto 2021)*

*damwand dakplaten op dak no. 3 niet doorgelegd op  
gevel no. 8  
(foto 2021)*

Damwand dakplaten verwijderen en de oorspronkelijke dakbedekking aanbrengen.

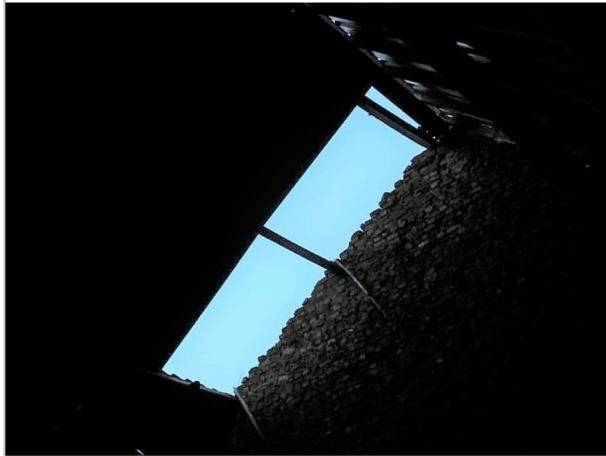
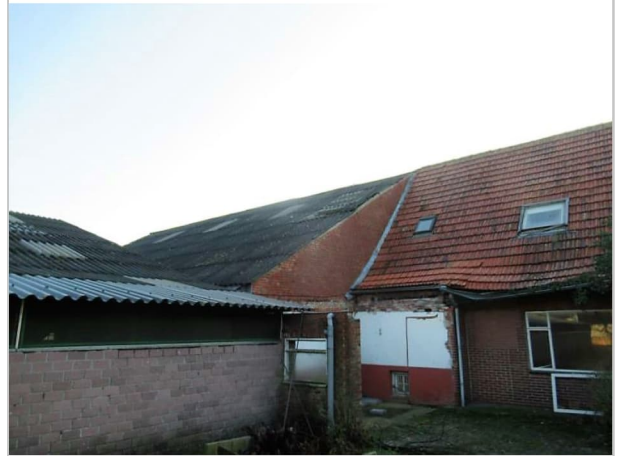
**Gebrek** ■ Er zijn lekkages waarneembaar en enkele golfplaten zijn weggevallen.

*golflaten weggevallen  
dak no. 5 (foto 2021)*

*golflaten dak  
dak no. 5 (foto 2021)*

Indien de vezelcementplaten asbesthoudend zijn, deze door een gecertificeerde saneringsbedrijf volgens voorschriften laten verwijderen en vervangen.

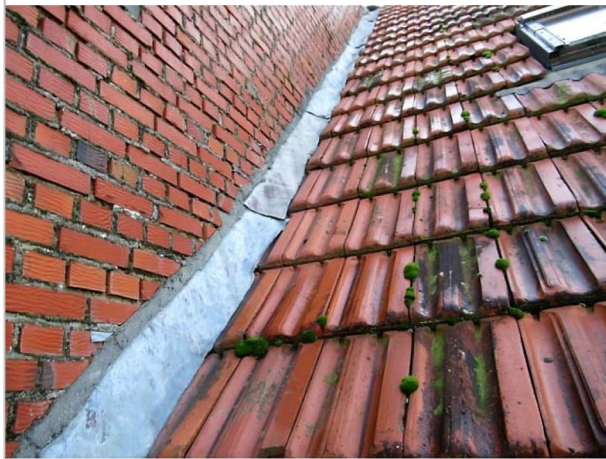
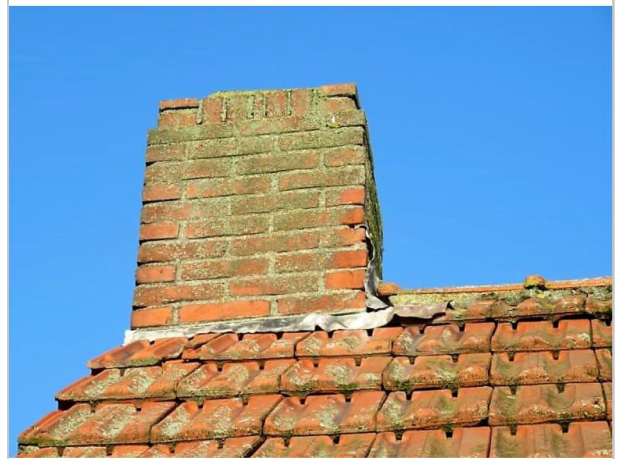
*Gebreken* ■ Het toegepaste lood is erg dun uitgevoerd.

*gevellood  
gevel no. 6 (foto 2021)*

*lood schoorsteen  
schoorsteen no. 1 (foto 2021)*

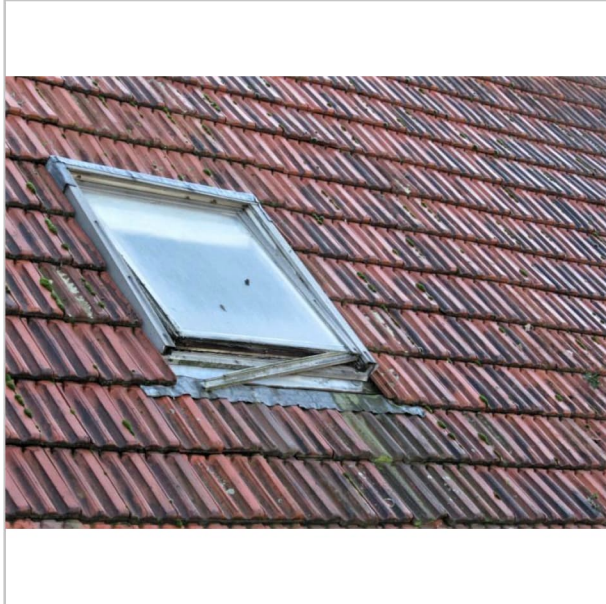
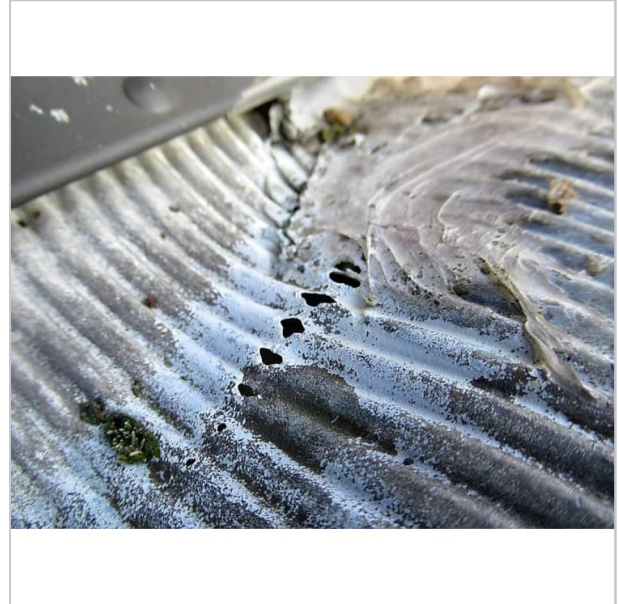
**Gebrek** ■ Twee Velux dakramen zijn slecht en dienen vervangen te worden.

*velux dakraam stuk  
dak no. 4 (foto 2021)*

*loodwerk onder dakraam stuk  
dak no. 1 (foto 2021)*

Om lekkages te voorkomen, de gootstukken boven en naast de dakramen periodiek reinigen. Hieraan extra aandacht besteden in en aan het einde van de herfst.

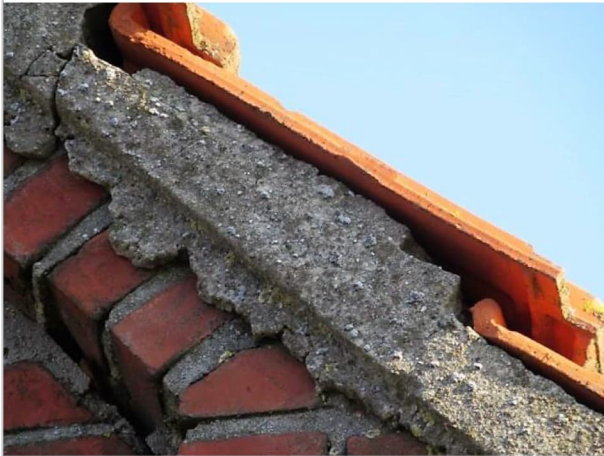
**Gebrek** ■ De speciezomen zijn plaatselijk losgetrokken.

*speciezoom losgetrokken  
gevel no. 2 (foto 2021)*

Samenstelling mortel in maatloden: 1,25 deel steen- of schelpkalk, 0,50 deel trasmeel, 2,5 deel bergzand. Hieraan 0,1 kg Lancrète kunststofvezels 12 mm per 10 liter toevoegen. De kunststofvezels vooraf 5 werkdagen weken in papje van kalk en water. Voor het goed afbinden de vorsten, minimaal 3 werkdagen na gereedkomen afdekken met vochtige steenwoldekens.

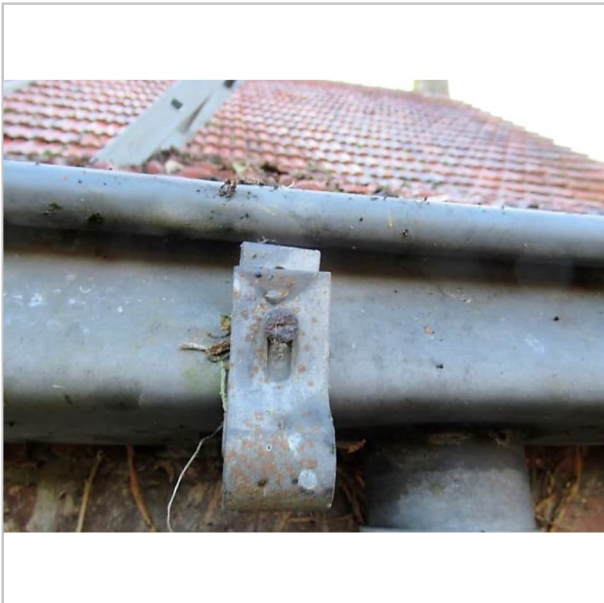
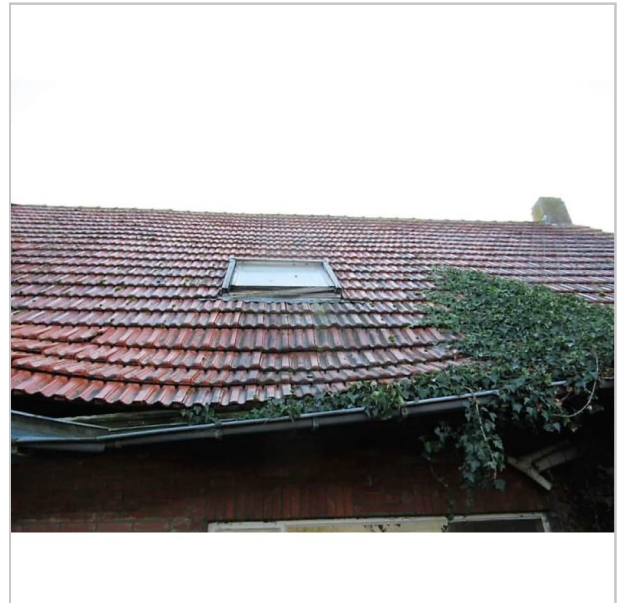
- Gebrek**
- De gootbeugels van goot no. 2 en 3 zijn niet goed aangebracht en losgekomen. En bij goot no. 3 zijn de beugels flink vervormd.
  - De gootbeugels van goot no. 3 zijn flink vervormd.

*gootbeugels losgekomen  
goot no. 2 (foto 2021)*

*gootbeugels geheel vervormd  
goot no. 3 (foto 2021)*

- Advies**
- **Uitvoeringsjaar 2022. Gootbeugels vervangen (1 post)**

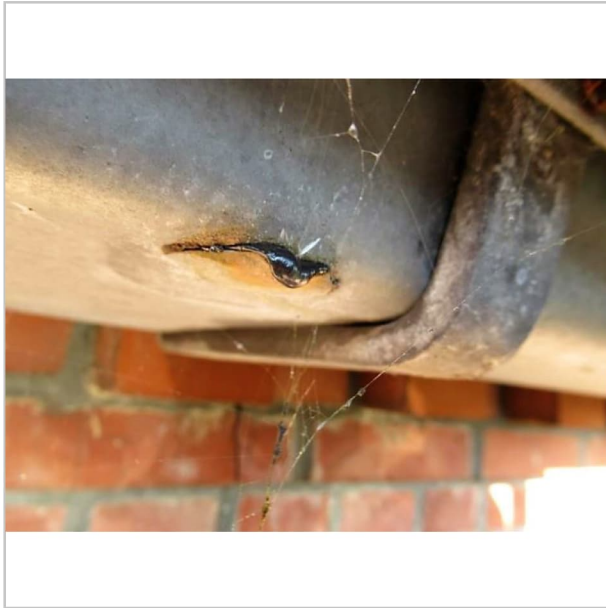
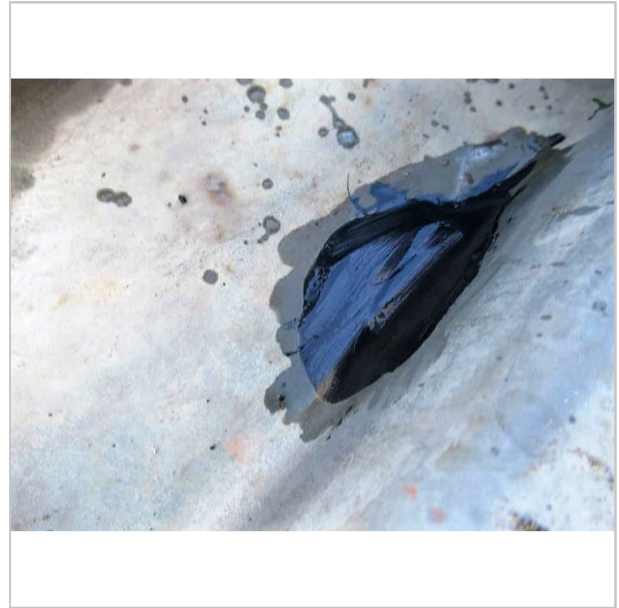
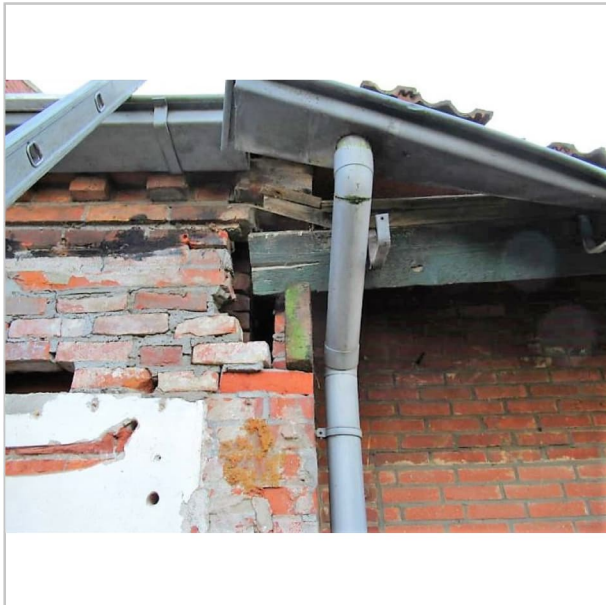
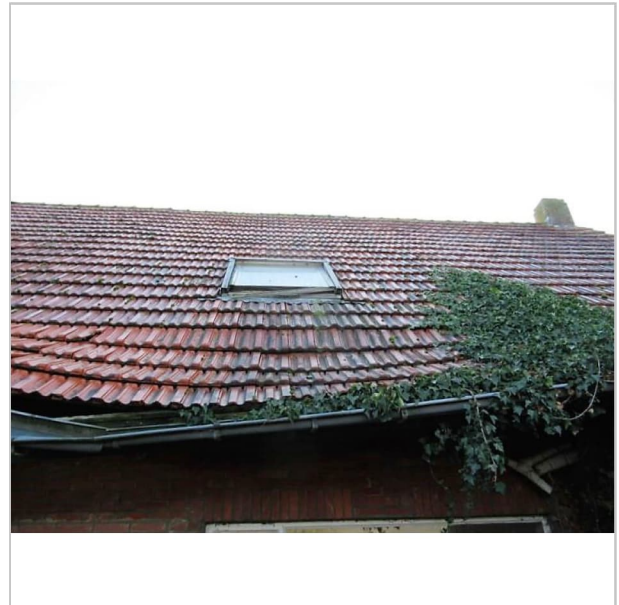
- Gebrek** ■ Het zink in goot no. 1 is enigszins verweerd. In het midden van de goot was een lekkage aanwezig en is door ons in 2021 tijdelijk dichtgekit.
- Goot no. 1 is onder dak no. 2 en 3 plaatselijk beschadigd door afgevallen dakpannen.
  - Goot no. 3 is geheel vervormd en dient vervangen te worden.

*lekkage  
goot no. 1 (foto 2021)*

*lekkage tijdelijk dichtgekit  
goot no. 1 (foto 2021)*

*goot flink vervormd  
goot no. 3 (foto 2021)*

Om verstoppingen te voorkomen, de goten periodiek reinigen. Hieraan extra aandacht besteden in en aan het einde van de herfst. Vooral eikenblad is zuur en tast vooral lood en zink versterkt aan, maar in mindere mate koper.
