## Titelblad

4 Schuren met toplaag saneringsgebied  
Tussen de Bruggen 14a en 16 te Vlodrop

M230324

**Asbestinventarisatie conform het certificatieschema voor het procescertificaat asbestinventarisatie dat is vastgesteld door de Stichting Ascert als bedoeld in artikel 1.5a, onderdeel c, van het Arbeidsomstandighedenbesluit.**

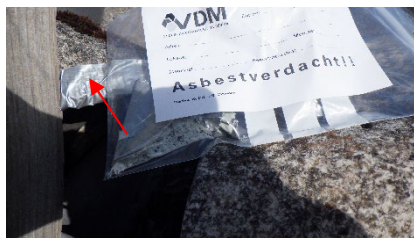
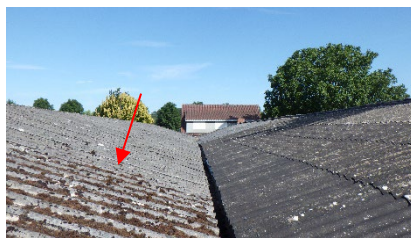
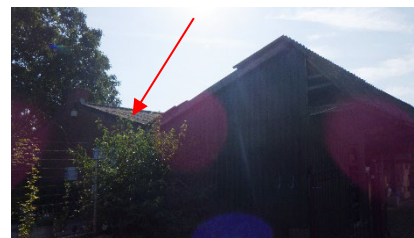
**Conclusie en aanbeveling bron 1:** De dakbedekking is asbesthoudend en licht beschadigd. Wij adviseren de asbesthoudende bron bij renovatie/sloop te laten verwijderen.

**Opmerking bron 1:** De vormstukken zijn gerefereerd aan monster 1. De uiterlijke structuurkenmerken zijn het zelfde als de bemonsterde dakbedekking. De bron dient als dakbedekking. Op de toplaag nabij het onderzochte bouwwerk is geen asbestverdacht mos aangetroffen.

Aanzicht golfplaat (incl. vormstukken), monster 1 en golfplaat (incl. vormstukken), dak schuur 1 en gedeeltelijk schuur 2

Er dient een eindcontrole door een door RvA geaccrediteerde (ISO 17020) inspectie-instelling te worden uitgevoerd volgens NEN 2990, onderdeel visuele inspectie.

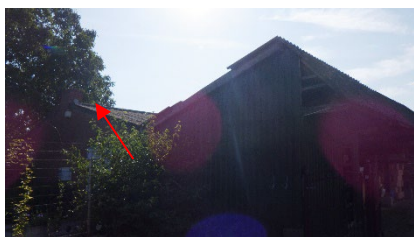
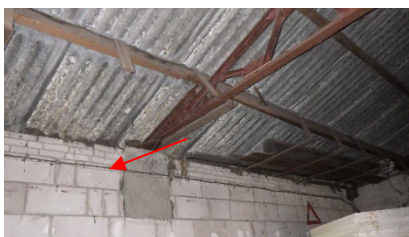
**Conclusie en aanbeveling bron 2:** De dakbedekking is asbesthoudend en licht beschadigd. Wij adviseren de asbesthoudende bron bij renovatie/sloop te laten verwijderen.

**Opmerking bron 2:** De golfplaten zijn gerefereerd aan monster 1. De uiterlijke structuurkenmerken zijn het zelfde als de bemonsterde dakbedekking. De bron dient als dakbedekking. Op de toplaag nabij het onderzochte bouwwerk is geen asbestverdacht mos aangetroffen.

Aanzicht golfplatendak dak schuur 2

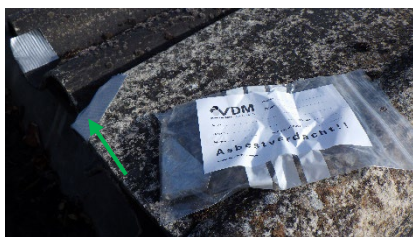
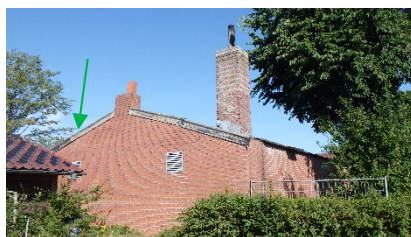
**Conclusie en aanbeveling bron 3:** De windveer is asbestvrij.

Aanzicht windveer, monster 2 en windveer, zijkant dak schuur 2

De windveren zijn asbestvrij

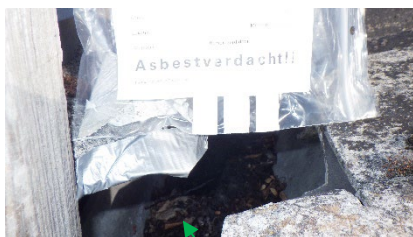
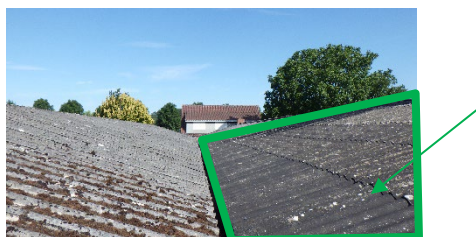
**Conclusie en aanbeveling bron 4:** De golfplaten zijn asbestvrij.

**Opmerking bron 4:** Onder het asbestvrije gedeelte is de binnenzijde afgewerkt met harde isolatieplaten

Aanzicht golfplaat, monster 3 en golfplaat, dak schuur 2

De dakbedekking is asbestvrij.

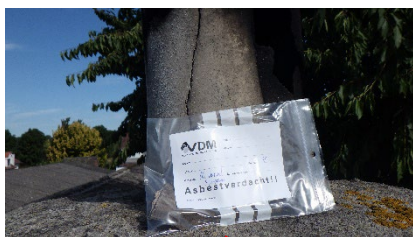
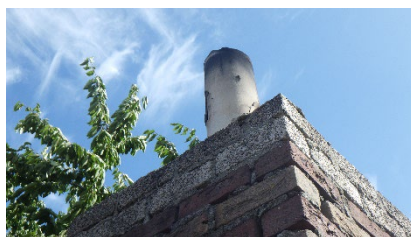
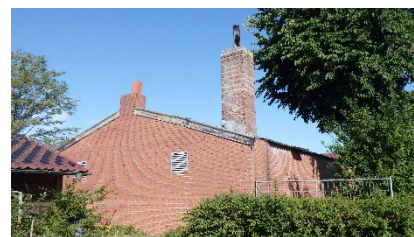
**Conclusie en aanbeveling bron 5:** Het kanaal is asbesthoudend en licht beschadigd. Wij adviseren de asbesthoudende bron bij renovatie/sloop te laten verwijderen.

Aanzicht ac kanaal, monster 4 en ac kanaal, dak schuur 2

Er dient een eindcontrole door een door RvA geaccrediteerde (ISO 17020) inspectie-instelling te worden uitgevoerd volgens NEN 2990, onderdeel visuele inspectie.

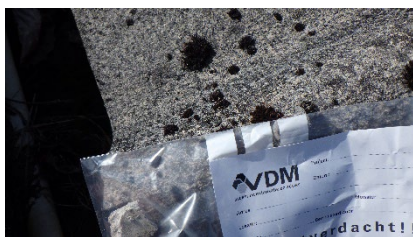
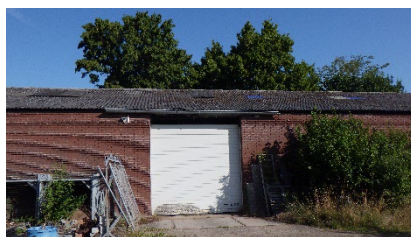
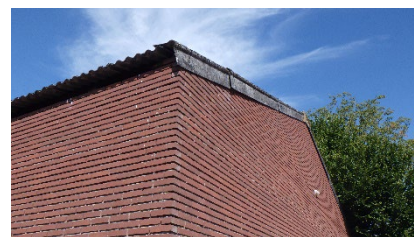
**Conclusie en aanbeveling bron 6:** De dakbedekking is asbesthoudend en licht beschadigd. Wij adviseren de asbesthoudende bron bij renovatie/sloop te laten verwijderen.

**Opmerking bron 6:** De golfplaten inclusief vormstukken zijn gerefereerd aan monster 5. De uiterlijke structuurkenmerken zijn het zelfde als de bemonsterde dakbedekking. De bron dient als dakbedekking. Op de toplaag nabij het onderzochte bouwwerk is geen asbestverdacht mos aangetroffen.

Aanzicht golfplaat (incl. vormstukken), monster 5 en golfplaat (incl. vormstukken), dak schuur 3

Er dient een eindcontrole door een door RvA geaccrediteerde (ISO 17020) inspectie-instelling te worden uitgevoerd volgens NEN 2990, onderdeel visuele inspectie.

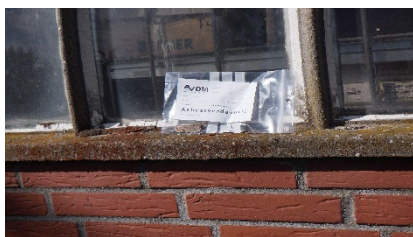
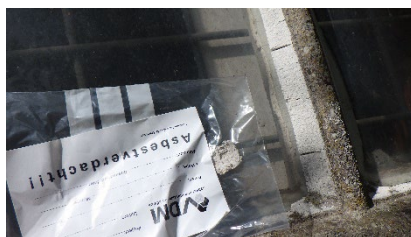
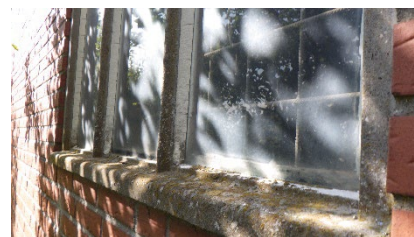
**Conclusie en aanbeveling bron 7:** De stopverf is asbesthoudend en licht beschadigd. Wij adviseren de asbesthoudende bron bij renovatie/sloop te laten verwijderen.

**Opmerking bron 7:** Van materialen waarin het asbest niet homogeen aanwezig is, worden meerdere monsters genomen. (Staatscourant 2022 nr. 7453 d.d. 28 maart 2022).

Aanzicht stopverf, monster 6 en 7 en stopverf, beton kozijnen schuur 2

Er dient een eindcontrole door een door RvA geaccrediteerde (ISO 17020) inspectie-instelling te worden uitgevoerd volgens NEN 2990, onderdeel visuele inspectie.

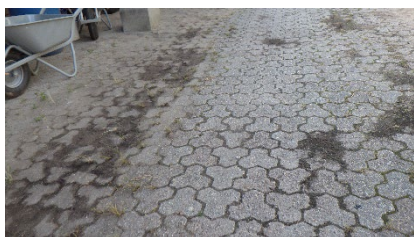
Aanzicht toplaag saneringsgebied

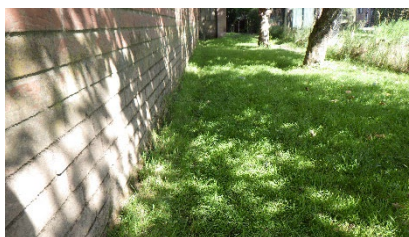
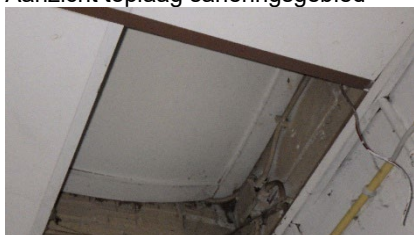
Aanzicht gedeeltelijke isolatie schuur 2
