## **Bomen Inventarisatie:**

**Locatie:** terrein Voormalig multifunctioneel centrum te Zierikzee

**Inventarisatie:** Braber groenvoorziening.

**Datum:** 27-01-2021

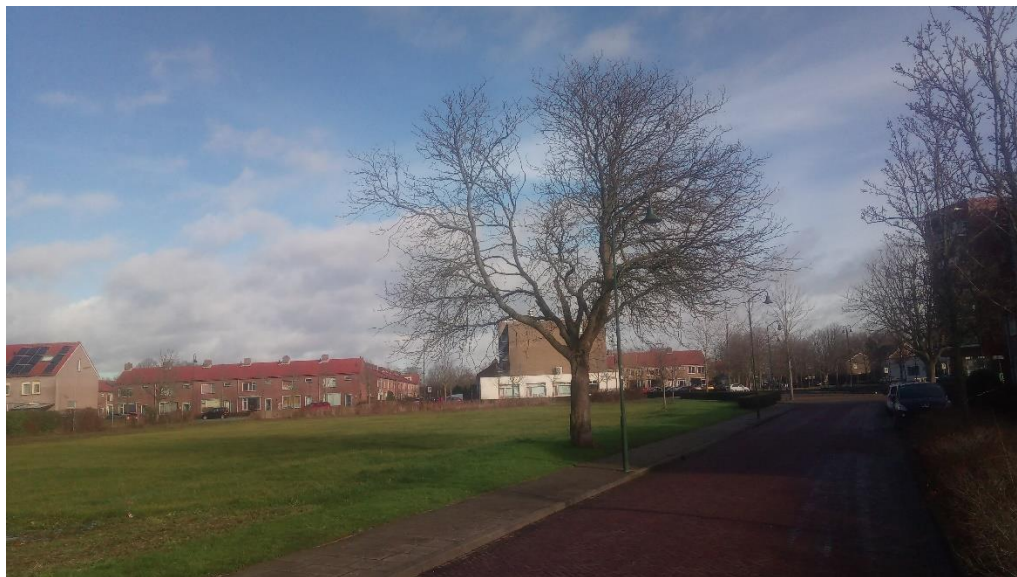
De nummer 1: de paarden kastanje, heeft bloedingsziekte vooral en de ene helft van de kroon, duidelijk te zien aan uitgebroken stukken van de kroon, handhaven zou kunnen, maar gezien de verzwakking en locatie van de boom zou de overweging rooien een goede optie zijn

De nr 2 & 3: tamme kastanje. Feitelijk 2 mooie jonge bomen, zien er prima uit. Deze maat is eventueel zonder teveel poespas prima te verplanten.

De kastanje (nr 1) met duidelijk een halve kroon en in de verte de 2 jonge tamme kastanjes (nr 2 & 3)

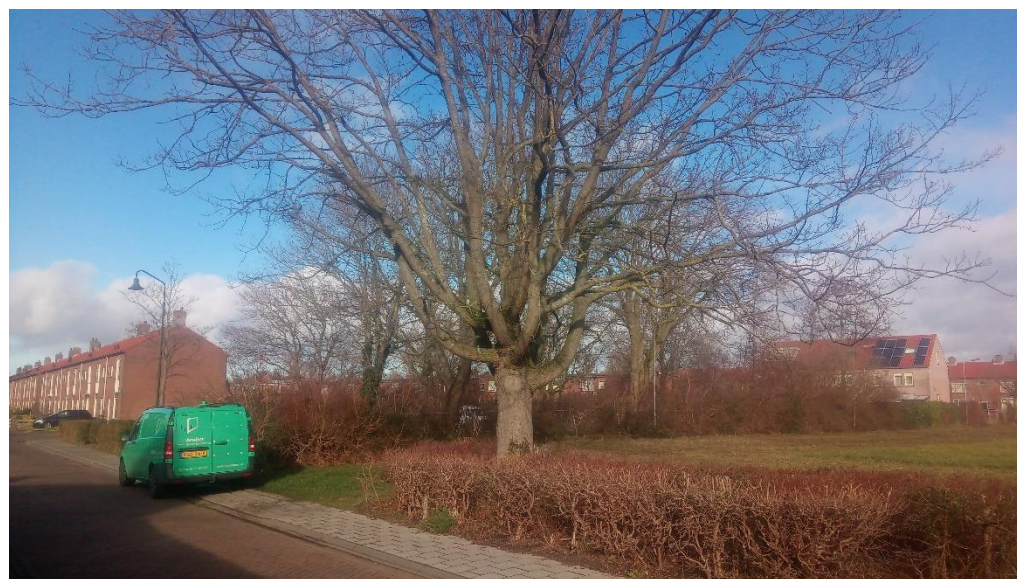
De grote eik nr 4: Mooie boom met goed perspectief. Hij staat hoog ten opzichte van het straatniveau, ook gezien de waterstand is dit positief voor de boom, verlagen zal moeilijk worden in verband met verlies van wortels. Hier dient rekening mee gehouden te worden.

Afbeelding van de Grote eik (nr 4)

De boom zou zeker een snoeibeurt kunnen gebruiken, verwijderen van dode hout, probleemtakken is zeker aan te raden, daarnaast wat vormsnoei en verwijderen van laaghangend hout.

Deze snoeibeurt zal ook bijdragen eventueel wortelverlies door de toekomstige werkzaamheden te compenseren.

Wanneer de onder beplanting verwijderd zou worden is het wijs of de grond iets op te hogen middels strooisel laag, ook vanwege de wegvallen van schaduw op het wortelpakket

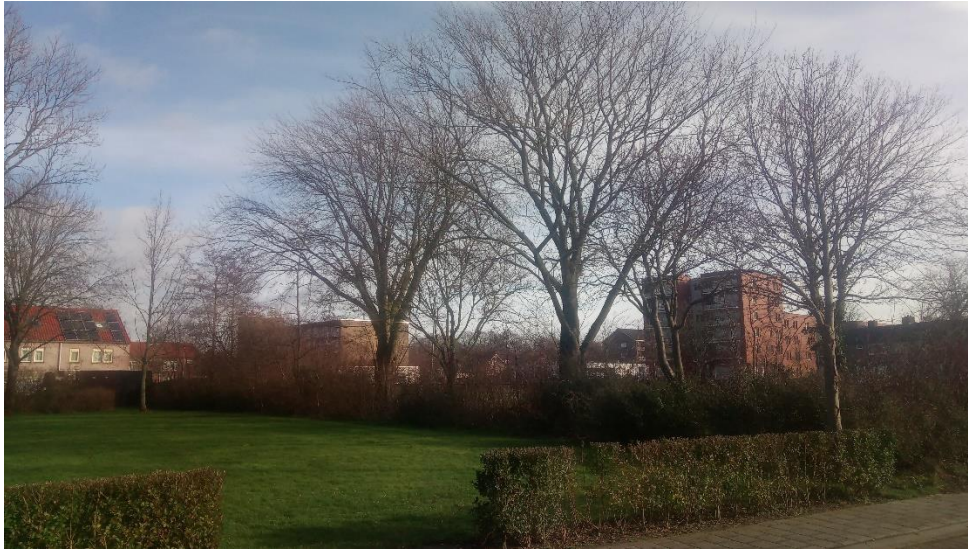
De nummers: 5 t/m 13 staan eigenlijk in een strook bosplantsoen. De 2 grote esdoorns zijn hierin de dominante bomen. De elzen uit deze rij zijn feitelijk slecht en hebben weinig toekomst. In deze strook zal de keuze zijn, handhaven van de bosplantsoenstrook met de bomen erin of misschien verwijderen van de bosplantsoenstrook en vrijzetten van een aantal van de bomen. Waarbij de zeker 2 grote esdoorns een meer solitaire functie kunnen krijgen.

De nr's 5, 6, 7 en 9 zijn bomen welke ondergeschikt zijn aan de grote esdoorns, maar wel toekomst kennen. Hier vooral een esthetisch keuze aan hangen.

Bosplantsoen strook met daarin de diverse bomen en prominent de 2 grote esdoorns (nr's 5 t/m 13)

Zeker aan te raden is bij handhaving van de esdoorns dat deze een snoeibeurt krijgen: doodhout, en wat vormsnoei. Esdoorn nr 10 heeft in het verleden kroonverankering gekregen. Deze staan op dit moment strak en op spanning, waarschijnlijk door groei van de boom over de jaren. Deze zou eigenlijk dynamisch moeten zijn, en de boom te laten werken en niet zoals nu te laten leunen op de verankering. Inhoudend de deze vervangen moeten worden en in dat geval ook het plaatsen van 1 extra verankering zodat de verdeling van de ankers beter zal zijn.

Het vervangen en aanbrengen van deze ankers valt altijd samen met snoeibeurt waarbij de belasting van de takken gereduceerd moet worden, Dus uitstekend te combineren. Ook bij deze 2 bomen zou ik zeker adviseren de grondslag rond de stam wat op te hogen of strooisellaag te verwerken, zeker wanneer het bosplantsoen gerooid word.

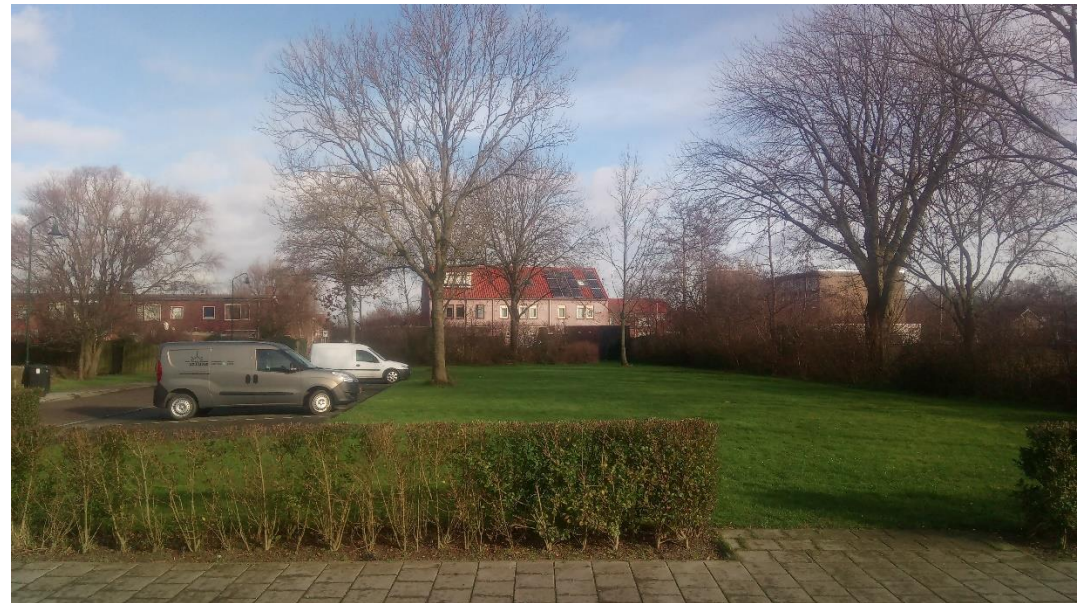
De nrs 14 t/m 18 bestaan vooral uit losstaande essen met een els. De nr's 16 en 18 zijn diegene met de beste kwaliteit, na snoeibeurt van doodhout kunnen deze goed de toekomst in. De andere nummer zijn van mindere kwaliteit. Nr 14 aannemelijk is dat deze taksterfte heeft, in dit seizoen moeilijk te zien. Fraxinus Nr 15 is door iemand volledig geringd, en de kans dat hij deze weer sluit zonder grote gevolgen is klein, waarbij de laatste nr 17 er slecht bijstaat en nauwelijks lijkt te groeien.

Links in de verte de verschillende Fraxinus en enkele els.  
Nummers 14 t/m 18
