Bouwhistorische verkenning  
met waardenstelling  
en aanbeveling

Boerderij en schuur Graafsedijk 19 Beers

## Boerderij en schuur Graafsedijk 19 Beers

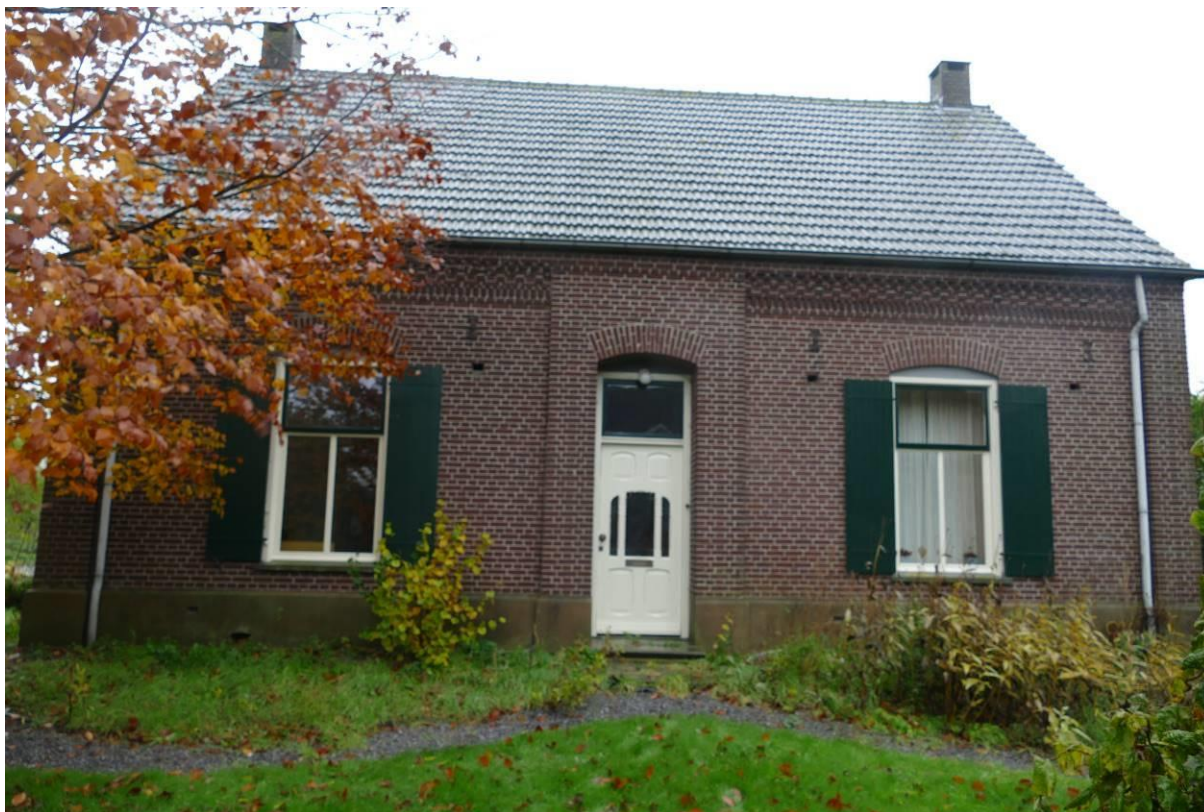
**Figuur 4 – De voorgevel van de boerderij.**

De voorzijde (westgevel) is geheel symmetrisch van opbouw (Figuur 4 en Figuur 5). De gevel heeft een middenrisaliet met aan de zijkanten een hoekrisaliet. In de middenrisaliet, bevindt zich, iets terugvallend, de voordeur. In de terug liggende muurvlakken, links en rechts van de voordeur, bevindt zich een woonhuisvenster. De gevel heeft aan de onderzijde een gecementeerde plint. Onder de daklijst eindigt de gevel in een breed gemetseld ornament. Dit ornament is in de drie risalieten minder breed uitgevoerd. In de gevel bevinden zich op regelmatige afstand vier gietijzeren sierlijk uitgevoerde ankers (Figuur 6). Onder het dak heeft de gevel een smalle zinken goot met aan iedere zijde, langs de hoekrisaliet, een zinken afvoerpijp.

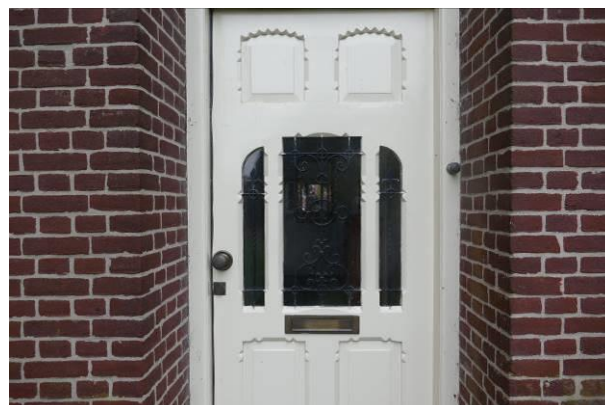
**Figuur 7 – Detail van de voordeur.**

De voordeur (Figuur 7) heeft een 1-ruits bovenlicht. De deur is typisch voor de bouwperiode uit het einde van de 19e eeuw. Ze is opgebouwd uit drie delen, waarvan het bovenste deel iets kleiner is. Onderaan heeft de deur twee licht getoogde bossingpanelen met geornamenteerde biljoenen. Het middendeel bestaat uit een driedelige raampartij met een groot middenvlak en twee smalle zijvlakken. Deze drie vlakken liggen in een getoogde vorm. De ornamentiek is verwant aan het onderste deel. Onder het middelste raam is de brievenbus. Het bovenste deel bestaat eveneens uit twee bossingpanelen in iets kleinere uitvoering dan de onderste. De deur heeft onderaan een waterslag. Boven het geheel is een wit verlichtingsbolletje. De gehele deurpartij heeft een witte beschildering.

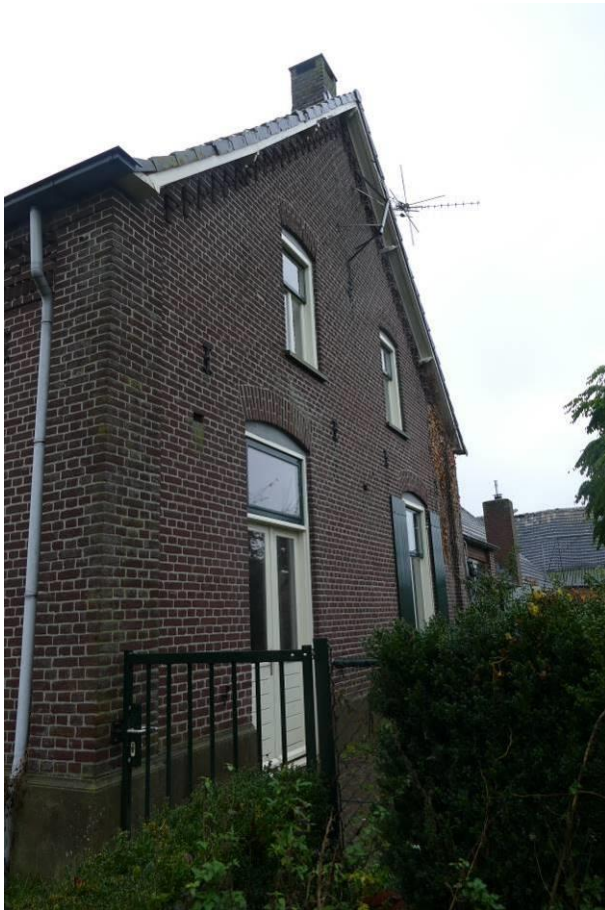
De zuidgevel is de zijgevel van het woongedeelte (Figuur 10 en Figuur 12), aan de erfzijde (achterzijde) van de boerderij. De zuidgevel was in het verleden symmetrisch met boven twee zolderramen en beneden twee ramen zoals in de voorgevel. Later is het linker raam gewijzigd in een dubbele tuindeur. Deze tuindeuren hebben boven een vast raam dat gelijk is aan het bovenraam van de T-vensters. Het gecementeerde boogveld is behouden gebleven. Onder dit raam bevinden zich de tuindeuren die in de bovenste helft geheel van glas zijn. Bij de wijziging tot tuindeuren is het muurgedeelte met plint aan de onderzijde van het voormalige raam verwijderd. De zolderramen (Figuur 11) hebben een verkleinde vorm van de vensters beneden, echter zonder luiken. De zijkanten van het kozijn hebben smalle biljoenen.

**Figuur 10 – De zuidgevel van het woongedeelte.**

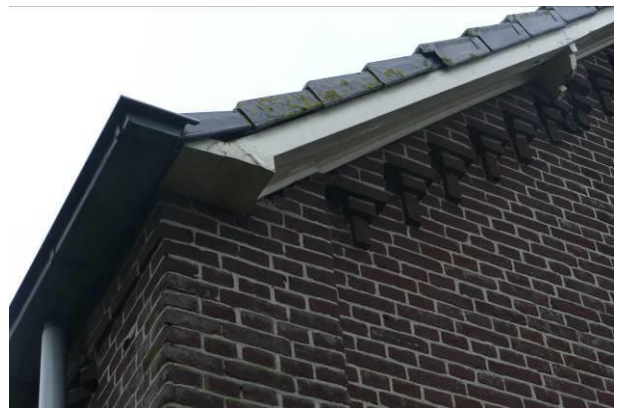
De schuine zijden van de zijgevel zijn rijkelijk geornamenteerd met metselwerk (Figuur 13). Deze ornamentatie bestaat uit trapsgewijs oplopende uit de muur stekende kolommetjes die

**Figuur 13 – De ornamentatie op de schuine zijde van de topgevel.**

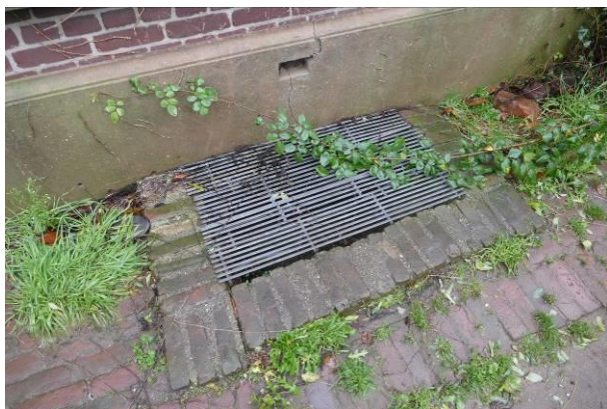
Op de stoep tegen de gevel bevindt zich een rooster, waaronder zich het raam van de kelder bevindt (Figuur 14). In de gevel zijn geen sporen van de aanwezigheid van een opkamer. Waarschijnlijk heeft de kelder geheel onder vloerniveau gelegen.

**Figuur 14** – Rooster waaronder het raam van de kelder zich bevindt.

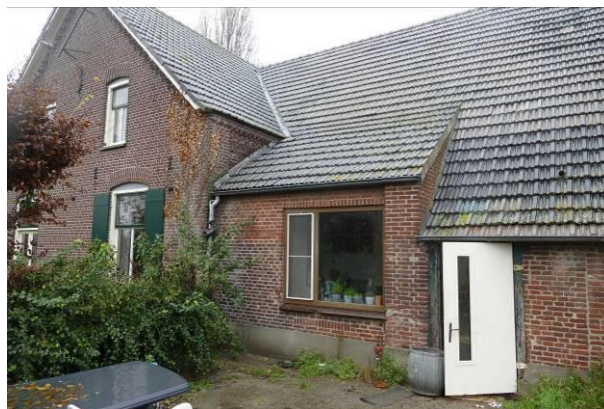
**Figuur 15** – Zicht op het oostelijk deel van het voorhuis.

Het voorhuis eindigt met een hoekrisaliet in de oostgevel die boven de aanbouw van het bedrijfsgedeelte zichtbaar is (Figuur 15). Ook deze risaliet vormt één geheel met die van de zuidgevel. Het driehoekige zichtbare gedeelte boven de dakschuine van het aangebouwde bedrijfsdeel heeft hetzelfde ornament onder de daklijst als de voorgevel. Alleen bij de risaliet ontbreekt dit en is alleen de drielaagse verdikking aan de bovenzijde aanwezig. Bij dit stukje muur is geen dakgoot aanwezig.

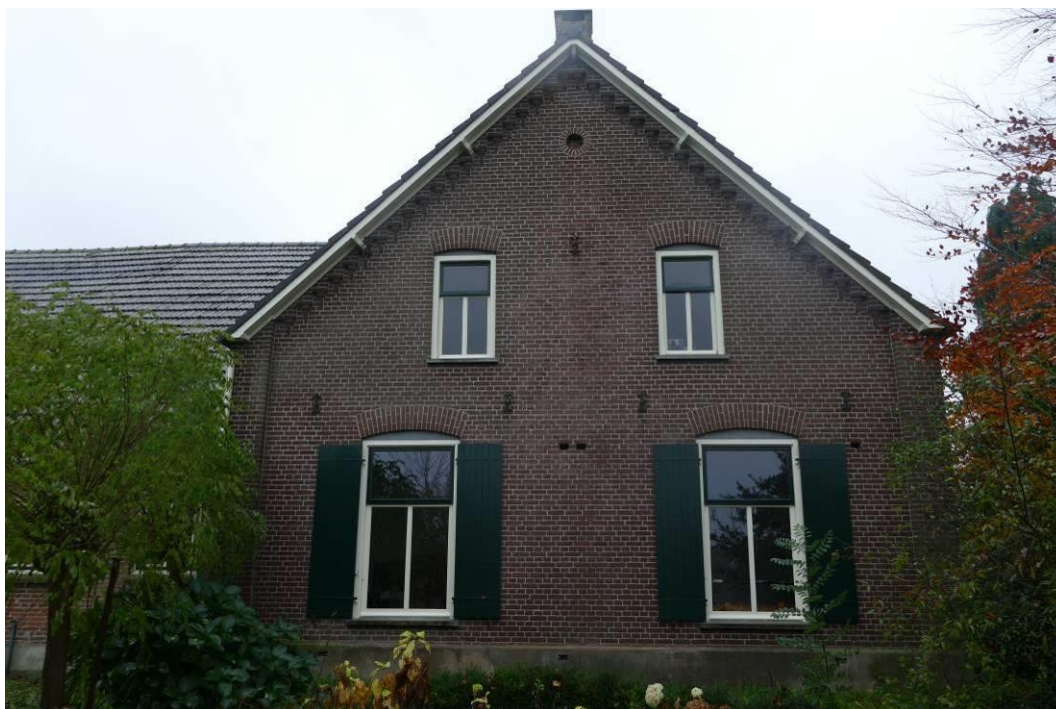
De noordgevel (Figuur 16 en Figuur 17) is geheel symmetrisch en heeft dezelfde indeling en ornamentatie als de zuidgevel in zijn oorspronkelijke staat. In de top van de gevel bevindt zich hier een rond oeil-de-boeuf met een rollaag eromheen (Figuur 18). In de plint en tussen de twee vensters bevinden zich ventilatieroosters. Tussen de zolderramen is een muuranker aanwezig van gelijke vorm als de andere.

**Figuur 16 – De noordgevel van het woonhuis.**

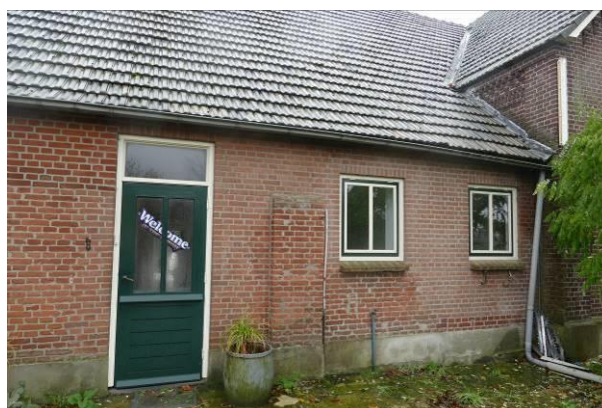
Het woongedeelte in het langsdeel (Figuur 19) bestaat aan de noordgevel uit twee 2-ruits ramen die te oordelen aan het metselwerk in de jaren 60/70 zullen zijn aangebracht. Links hiervan bevindt zich een toegangsdeur naar het woongedeelte. Deze deur van gedeeltelijk glas en met een 1-ruits bovenlicht zal in dezelfde tijd als de voornoemde ramen zijn aangebracht. Waarschijnlijk was hier voorheen de deur naar de voorstal. Tussen het linkerraam en de toegangsdeur heeft de gevel een pilaster. Deze reikt tot ongeveer een halve meter onder de bovenzijde van de gevel. Dit bovendeel van de gevel is een latere verhoging.

Figuur 19 – Het woongedeelte in het langsdeel.

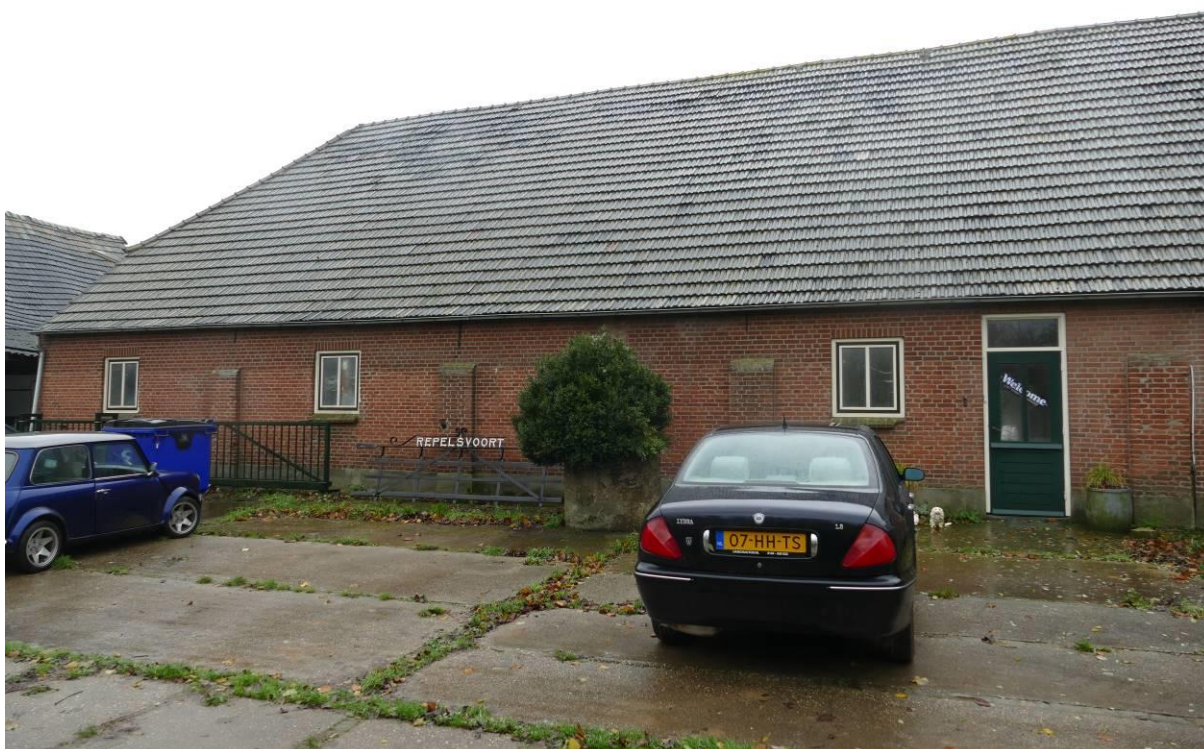
De noordgevel is de voorgevel van het boerderijdeel (Figuur 20 en Figuur 21). Aan de steensoort en de pilasters is duidelijk te zien dat de gevel in een later stadium een 12-tal lagen is opgehoogd. Waarschijnlijk heeft dit in de jaren 50/60 plaatsgevonden. Hierbij heeft men de vier pilasters niet verhoogd. De verhoging heeft over de gehele lengte van het langsdeel van de boerderij plaatsgevonden. Hierbij heeft men het kruisverband van de bestaande gevel voortgezet.

**Figuur 20 – De noordgevel van het bedrijfsgedeelte.**

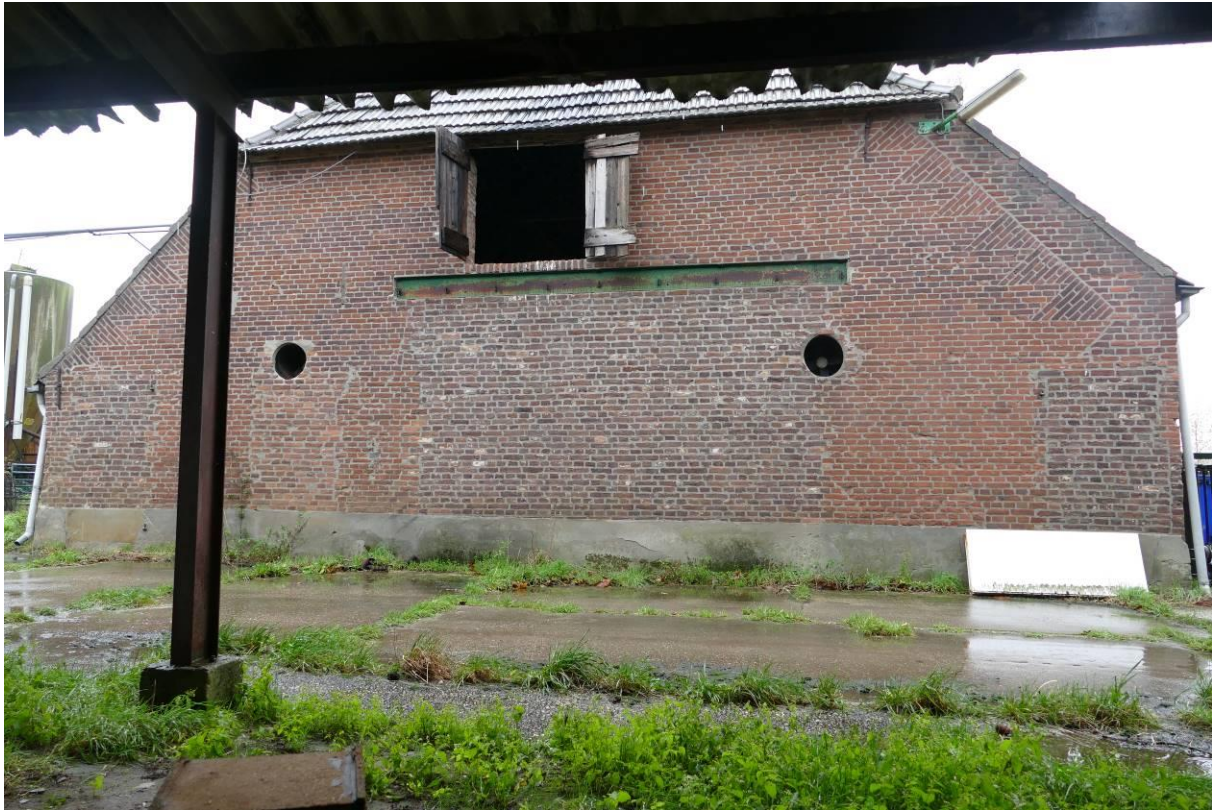
**Figuur 22 - De oostgevel.**

De eindgevel van de boerderij (Figuur 22 en Figuur 23) heeft een wolfseinde en aan de schuine zijden vlechtingen. De gevel is asymmetrisch. Aan de rechterzijde is de verhoging van de noordgevel zichtbaar. Te zien is dat de gevel in oorsprong symmetrisch was en door de lage zijgevels het karakter heeft van de eindgevel van een hallenhuis. De gevel heeft een gecementeerde plint.

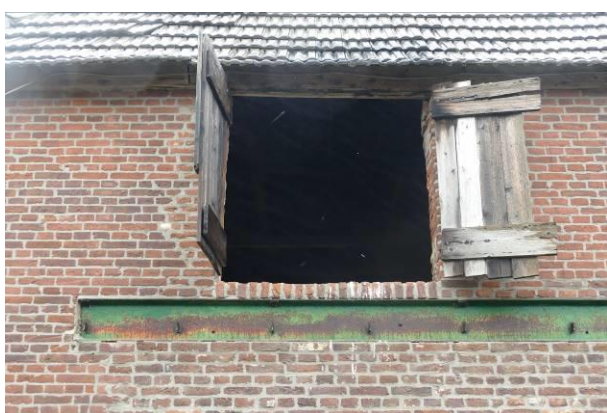
In het midden bevindt zich een ijzeren balk met daaronder een dichtgezet muurgedeelte. Vlak hierboven bevindt zich een 2-deurs hooiluik (Figuur 24). Dit heeft aan de onderzijde een rollaag en sluit aan de bovenzijde aan bij de muurplaat onder het dak. Links en rechts in de gevel, vlak bij de zijgevels is de dichtzetting van een loopdeur waar te nemen (Figuur 25). De duimen van de voormalige deuren zitten nog in de gevel. Links en rechts van het dichtgezette middenstuk zit een rond gat van een ventilator. Onder de linker ventilator zit een verticaal bouwspoor van iets wat op een loopdeur lijkt.

**Figuur 24 – Het 2-deurs hooiluik.**

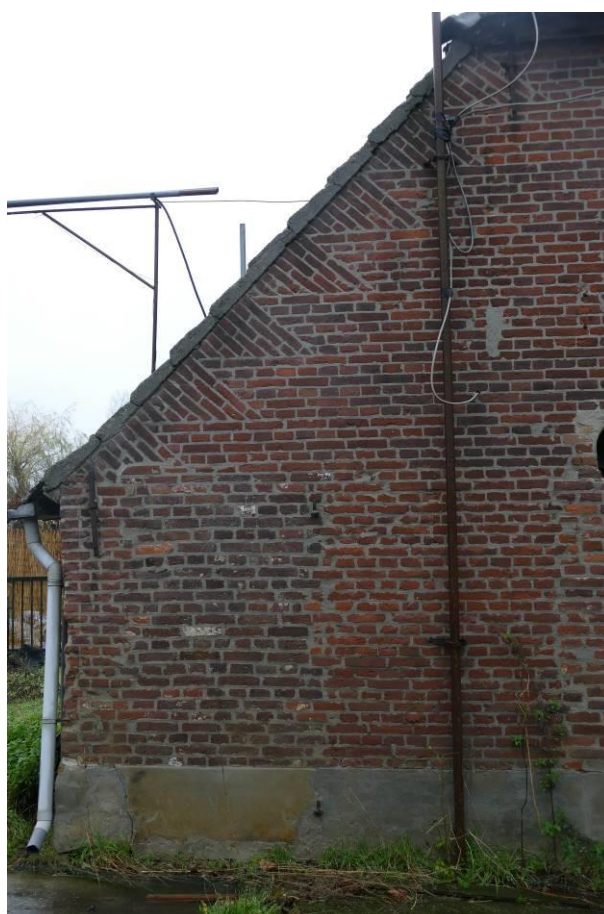
**Figuur 25 – Een dichtgezette loopdeur in de oostgevel.**

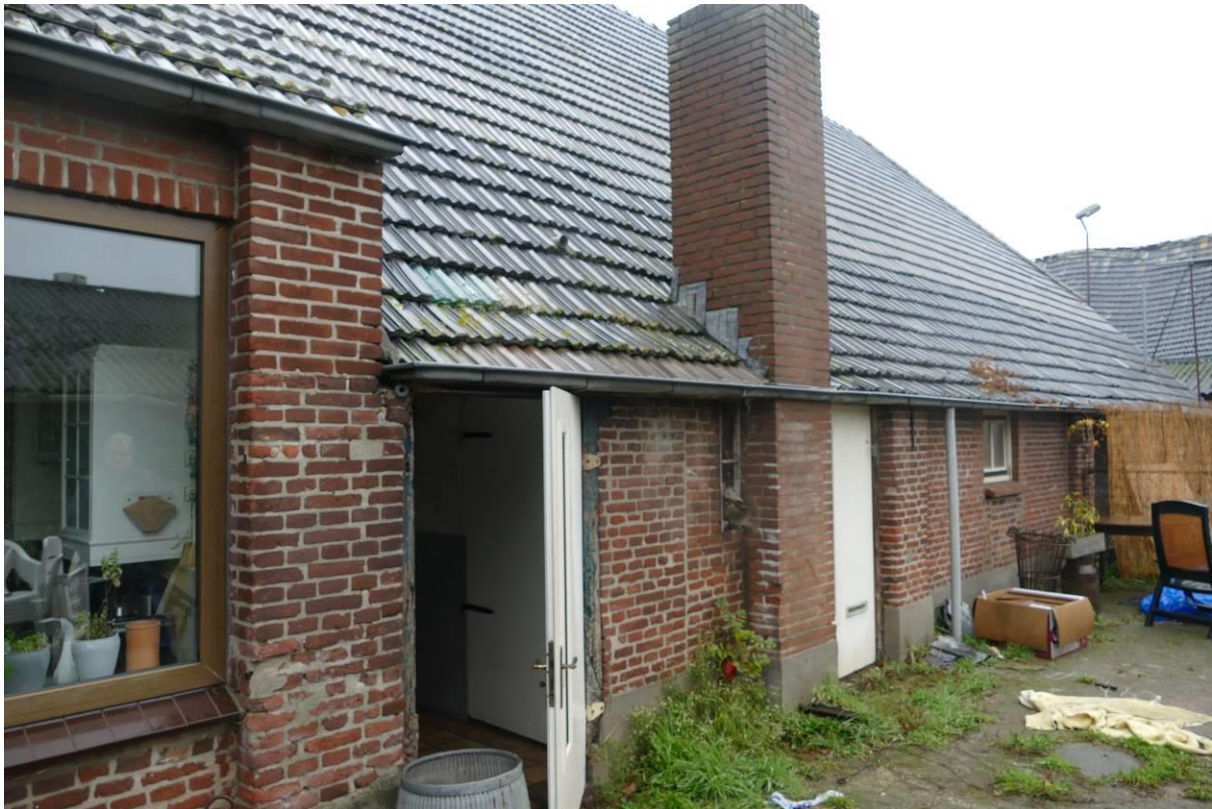
**Figuur 26 – Oostelijk deel van de zuidgevel van het bedrijfsgedeelte.**

Deze gevel (Figuur 26 en Figuur 27) heeft nog zijn oorspronkelijke hoogte. Door de diverse aanpassingen oogt hij wat rommelig. Rechts vanaf het woongedeelte zitten hier en daar duimen in de muur waarvan sommige zijn afgezaagd. Zij wijzen op voormalige deuropeningen. Rechts van het opgekrikte dakdeel bevindt zich de deur naar de voorstal. Deze deur heeft een

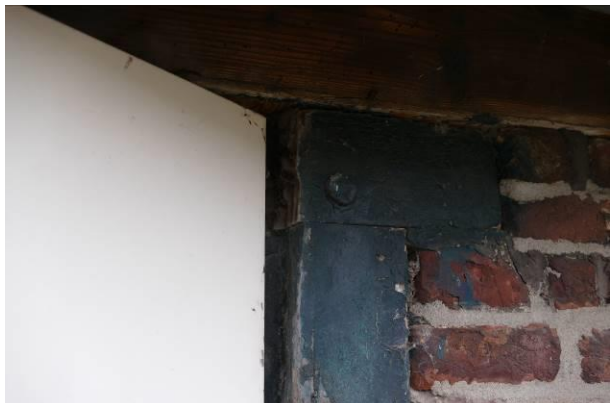
**Figuur 28** – Een gepend kozijn met sporen van hergebruik.

gepend kozijn, dat verder sporen vertoont van hergebruik (Figuur 28). Het rommelige metselwerk aan de rechterzijde geeft het vermoeden dat het hier later is aangebracht. De linkerzijde geeft metselwerk met een normale aansluiting te zien. Het zal ongetwijfeld de deur naar de voorstal zijn geweest.

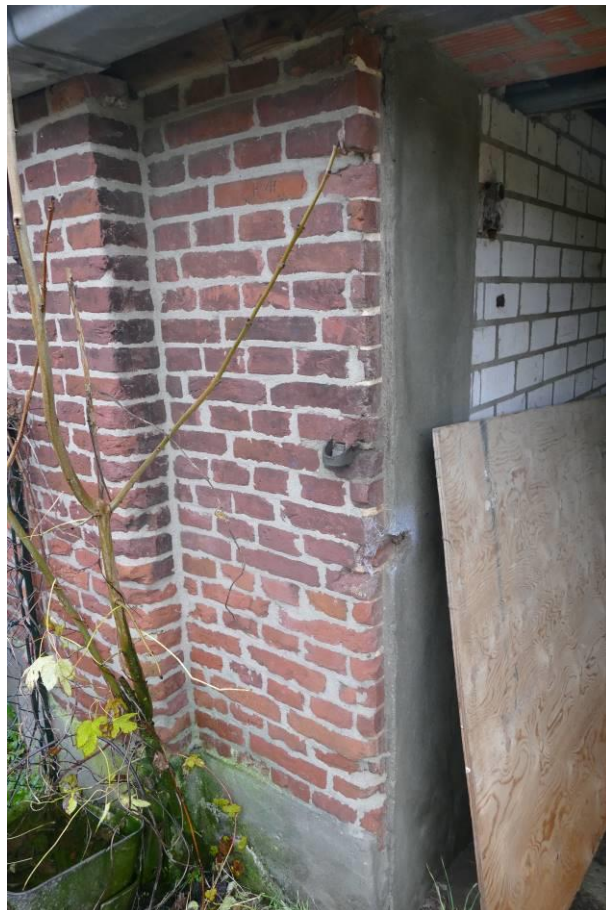
**Figuur 29** – De tweede buitendeur van de stal met de naastgelegen pilaster.

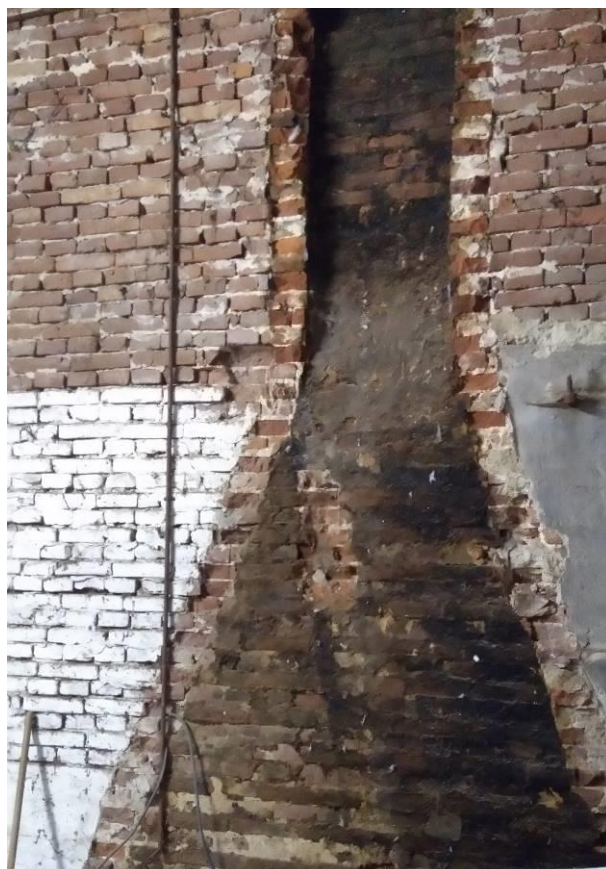
Van het woonhuis heeft alleen de gang achter de voordeur nog zijn oude omvang en plafond (Figuur 30). De andere kamers zijn samengevoegd tot grotere vertrekken, waarbij enige gehandhaafde hoekschouwtes nog herinneren aan het oorspronkelijk interieur. De grote schouw in de woonkeuken, die zich in het langsdeel bevond, is er inclusief de schoorsteen uit gesloopt. De afdruk van de rookafvoer is nog in de gehandhaafde brandgevel aanwezig (Figuur 31).

Figuur 31 – De afdruk van de rookafvoer in de brandgevel.

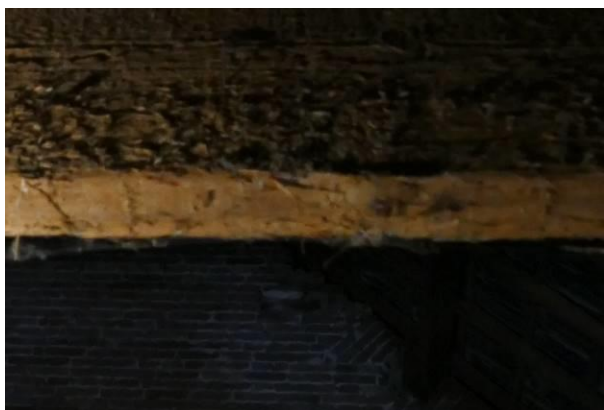
**Figuur 34 – De brandmuur vanuit de stal. In het midden, onderaan de vlechtingen.**

De bovenste helft van de brandgevel is vanaf de zoldering van de stalruimte te zien. Opvallend is dat deze gevel in de onderste schuine helft vlechtingen heeft (Figuur 34). Deze gevel is, zo goed en zo kwaad als het vanaf beneden beoordeeld kon worden, opgetrokken in kruisverband.

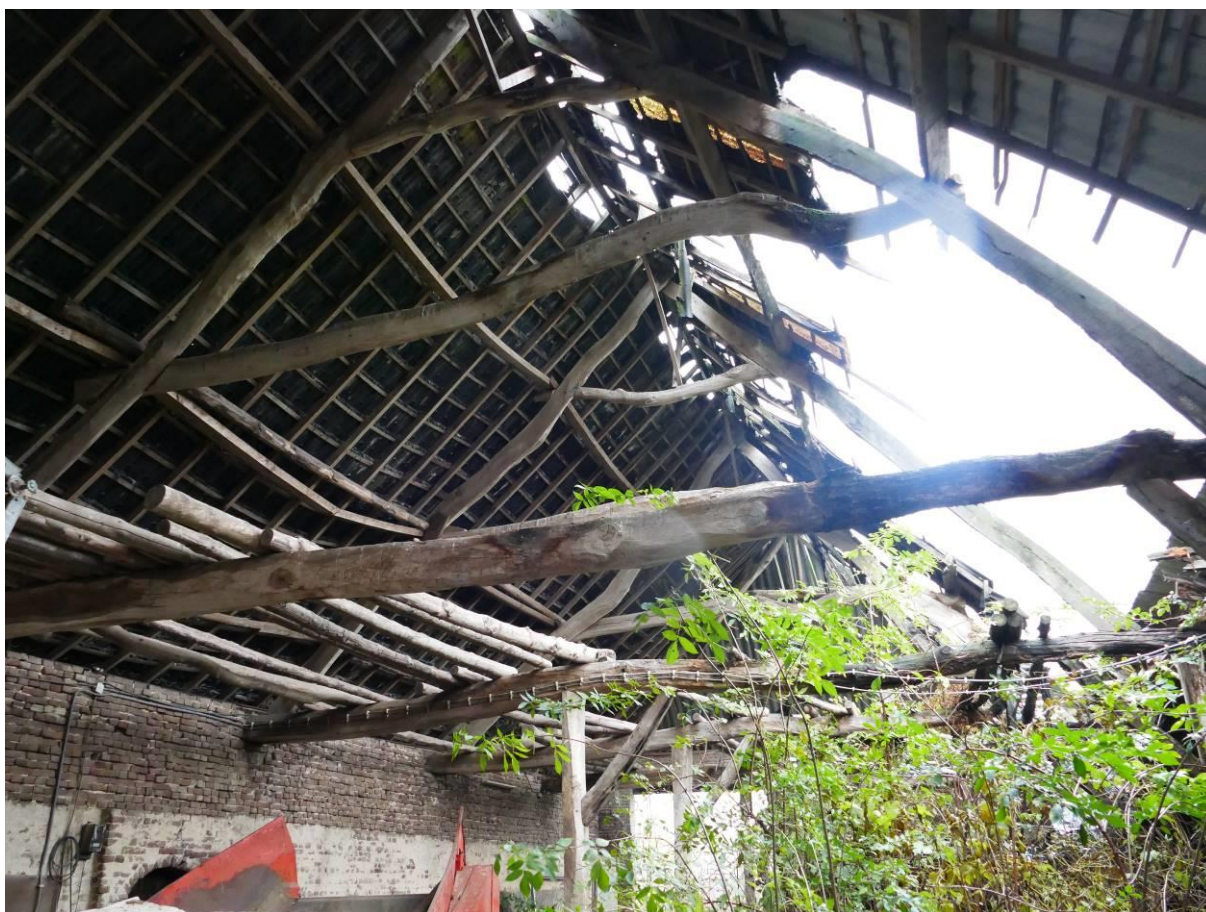
**Figuur 38 – De gebintconstructie van de schuur met zowel links als rechts een kopbalkconstructie. De is goed te zien op het tweede gebint in deze foto.**

ligger in de stijlen. Bij een kopbalkconstructie ligt die op de stijlen. De schuur van Graafsedijk 21 heeft aan beide zijden een kopbalkconstructie (Figuur 38). Dit maakt de schuur tot een bijzonder gebouw.

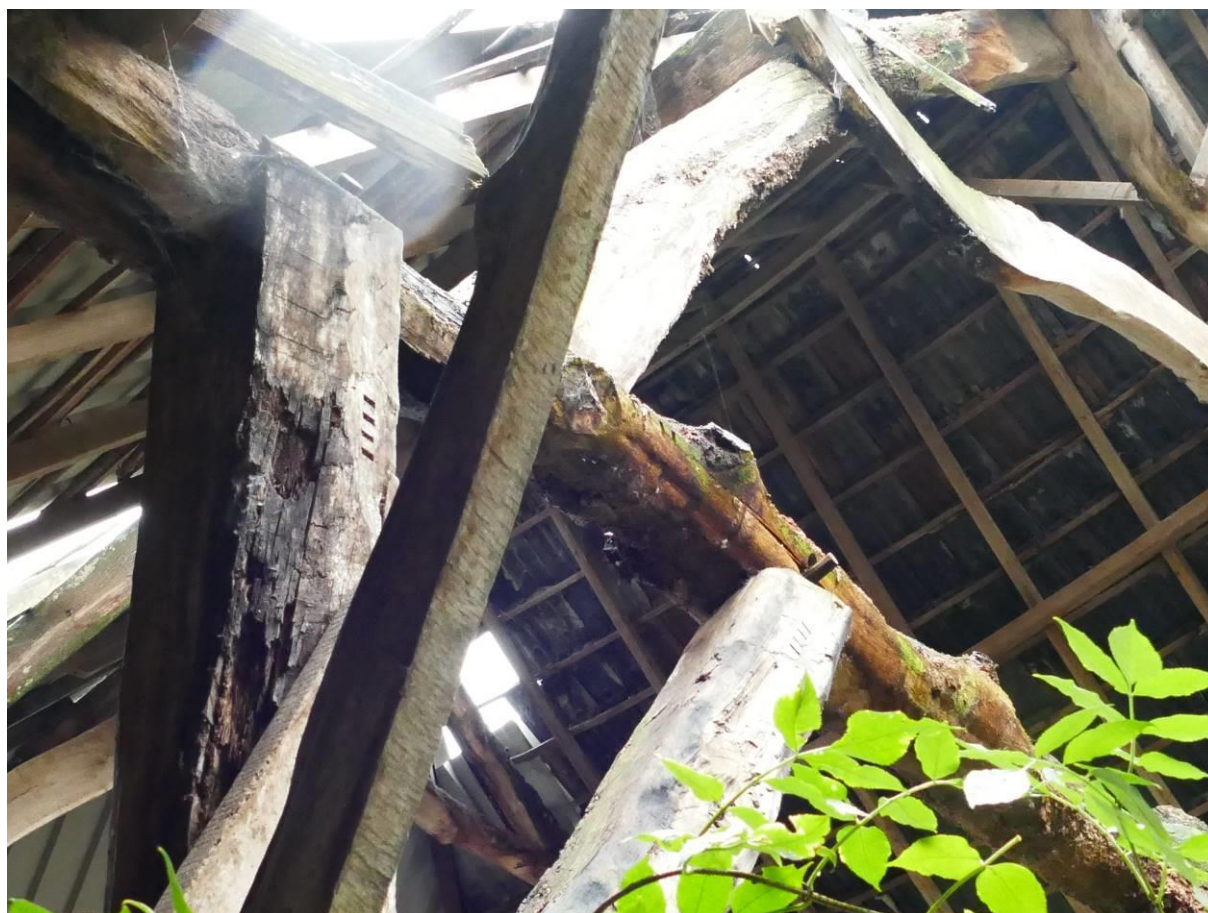
De schuur heeft momenteel aan een korte gevel en aan beide lange gevels een aanbouw. Van het interieur zijn enkele liggers in slechte staat. Sommige liggers zijn van populierenhout. De gebinten hebben telmerken op de stijlen, liggers, schoren en op de spantbenen (Figuur 45).

**Figuur 45 – Het vierde gebint. De telmerken zijn op deze foto op zowel de stijl als de dekbalk en de schoor te zien.**
