HISTORISCH BODEMONDERZOEK

MARIAGAARDE 17 EN SUIJSTRAAT 1

TE KATWIJK

# Rapportage historisch bodemonderzoek

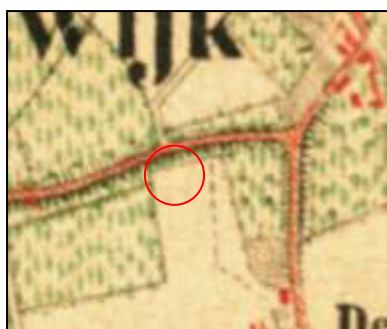
Figuur 1. 1868

Volgens historisch kaartmateriaal uit omstreeks 1868 was de locatie, alsmede de omgeving ervan, destijds in agrarisch gebruik (figuur 1). Vanaf circa 1931 werd de omgeving van de onderzoekslocatie extensief bewoond (figuur 2). Omstreeks 1970 is de locatie voor het eerst bebouwd en is de Pastoor Suijsstraat aan de westzijde aangelegd (figuur 3). Tussen 1980 en 1995 is de onderzoekslocatie bebouwd met de gebouwen die tot op heden nog aanwezig zijn (figuur 4). De afgelopen 40 jaar is de onderzoekslocatie door de huidige eigenaar in gebruik geweest als levensmiddelenwinkel.

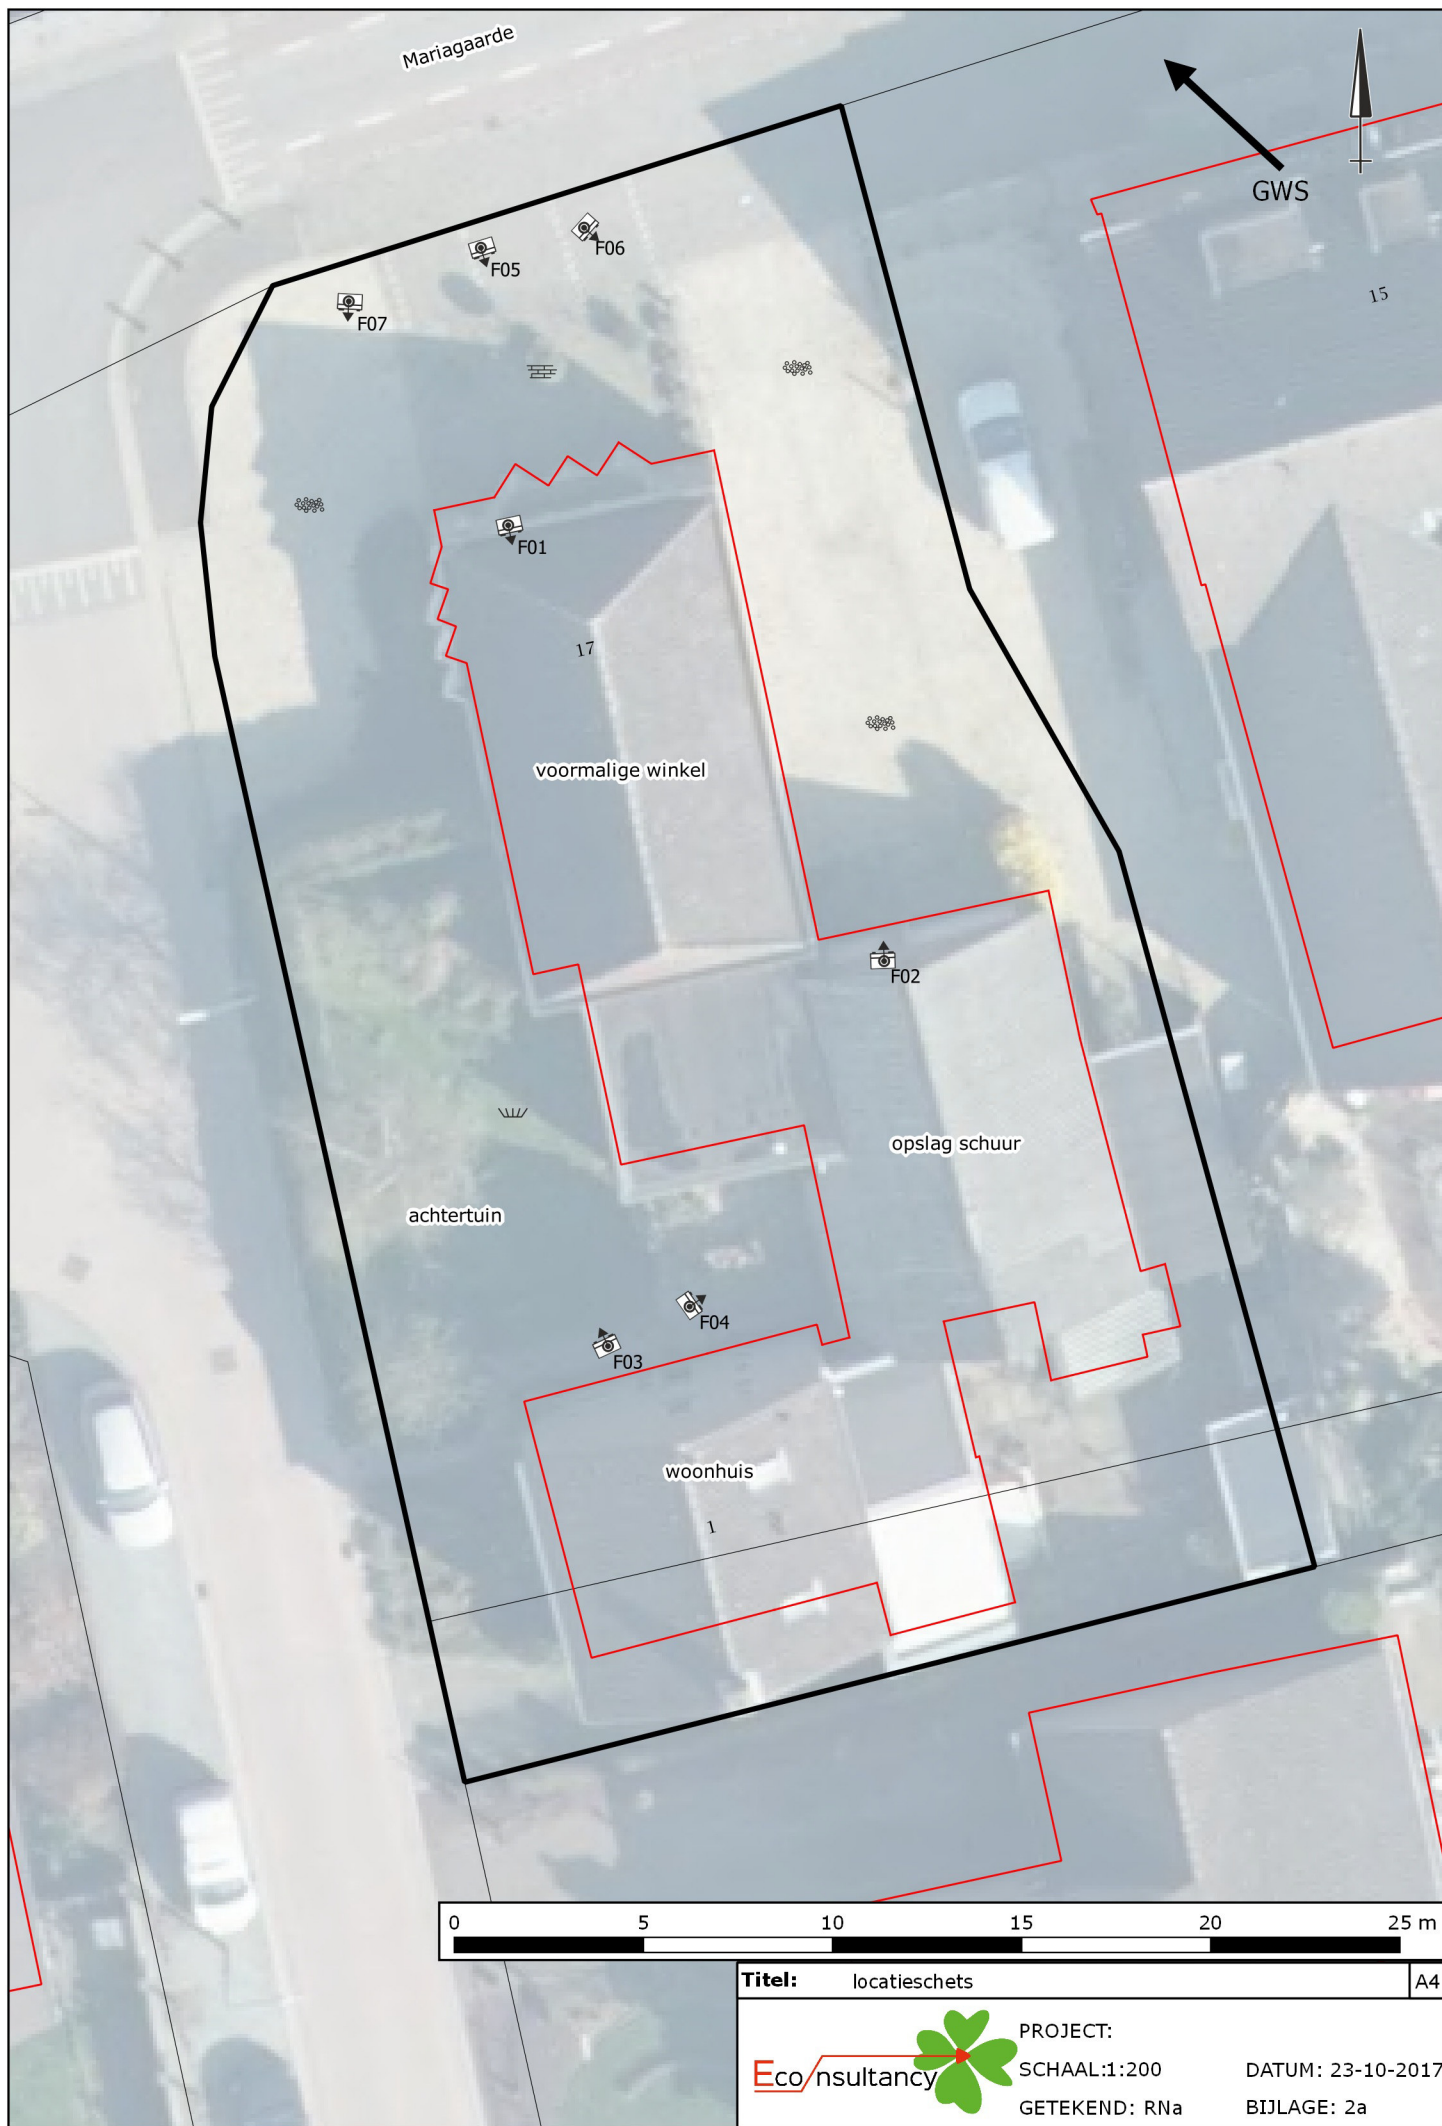
**Titel:** locatieschets A4

De onderzoekslocatie is deels bebouwd ( $\pm 300 \text{ m}^2$ ) met een voormalige levensmiddelenwinkel, een schuur ten behoeven van opslag en een woonhuis. Tevens bevindt zich op de locatie een siertuin ( $\pm 130 \text{ m}^2$ ) en aan beide zijden van de voormalige winkel een oprit halfverhard met grind ( $\pm 180 \text{ m}^2$ ). Daarnaast is de noordzijde gedeeltelijk in gebruik als parkeerplaats. De parkeerplaats is voorzien van een klinkerverharding ( $\pm 45 \text{ m}^2$ ).

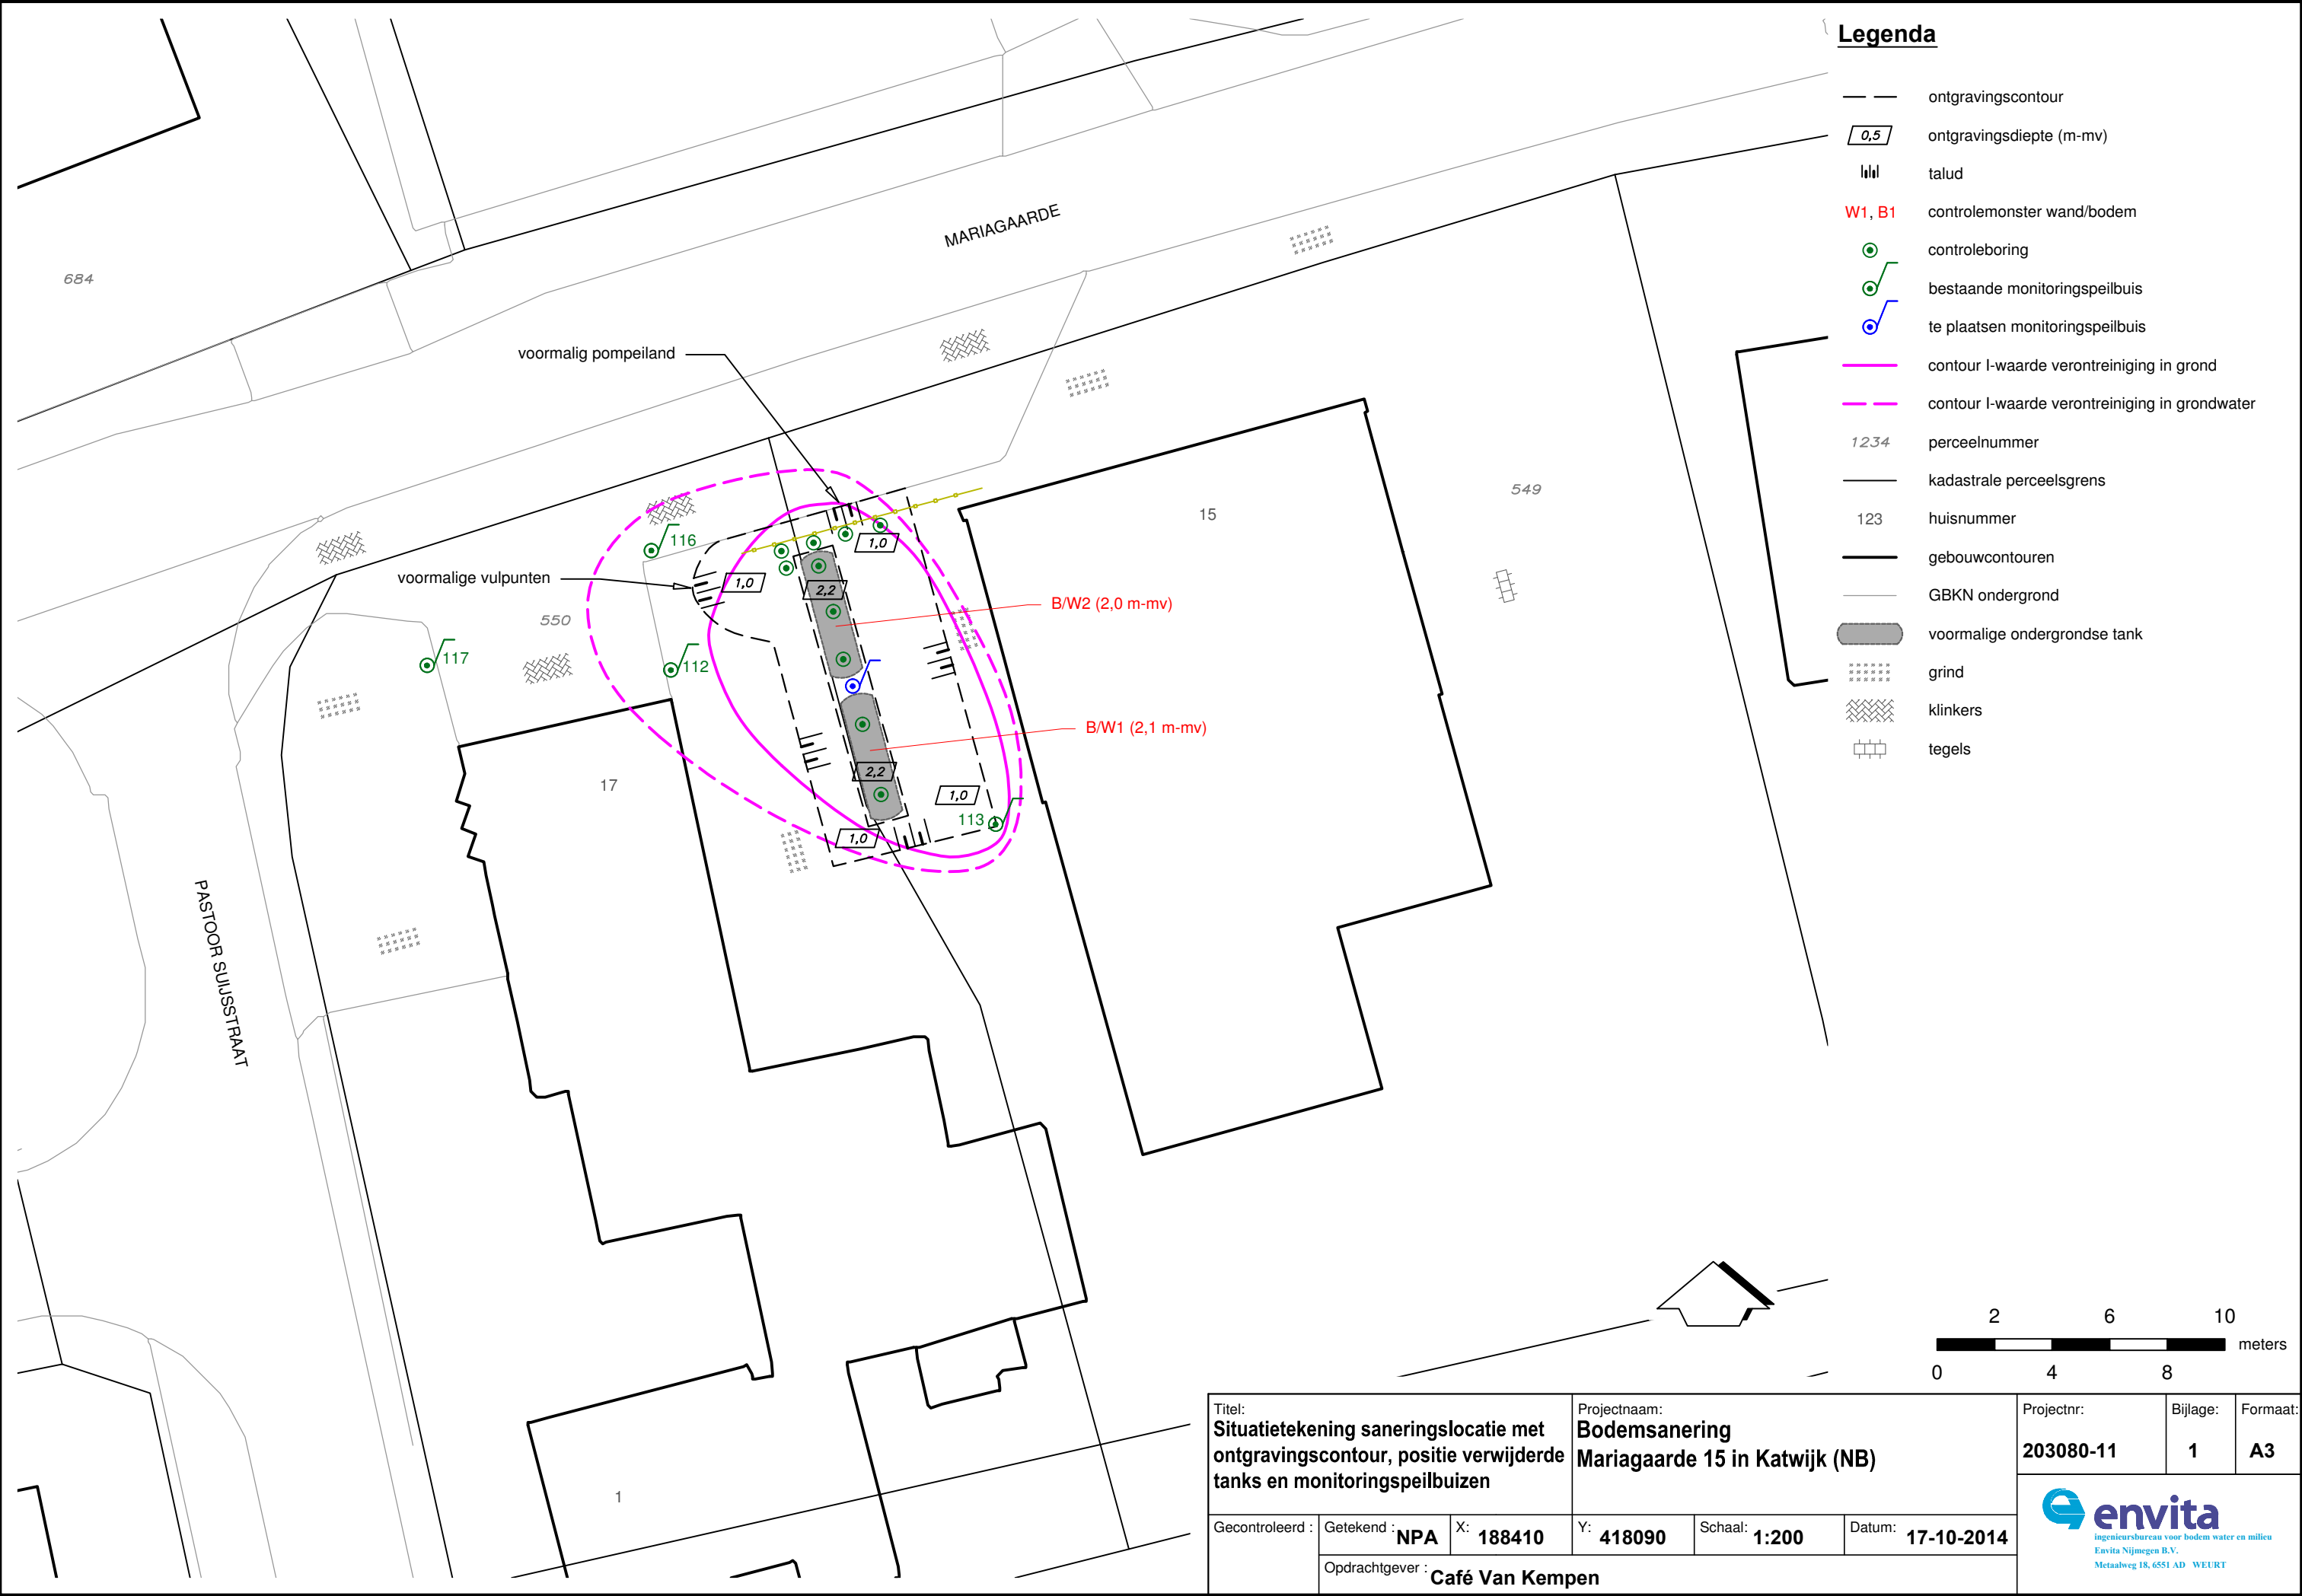
### **Situatietekening saneringslocatie met ontgraving, positie verwijderde tanks en monitoringpeilbuizen**

De saneringswerkzaamheden betreffende de tank- en bodemsanering zijn uitgevoerd op 6 en 7 augustus 2014. Als bijlage 1 is een situatietekening van de saneringslocatie opgenomen.
