## **VERKEERSLICHTENKAART BOMEN MIDDELVEEN V ZUIDWOLDE**

Datum: 4 juli 2024

Projectnummer: 24-048

Opdrachtgever: Samenwerkingsorganisatie De Wolden - Hoogeveen  
De heer N. Velthuis  
[n.velthuis@dewoldenhoogeveen.nl](mailto:n.velthuis@dewoldenhoogeveen.nl)  
Postbus 20  
7920 AA ZUIDWOLDE

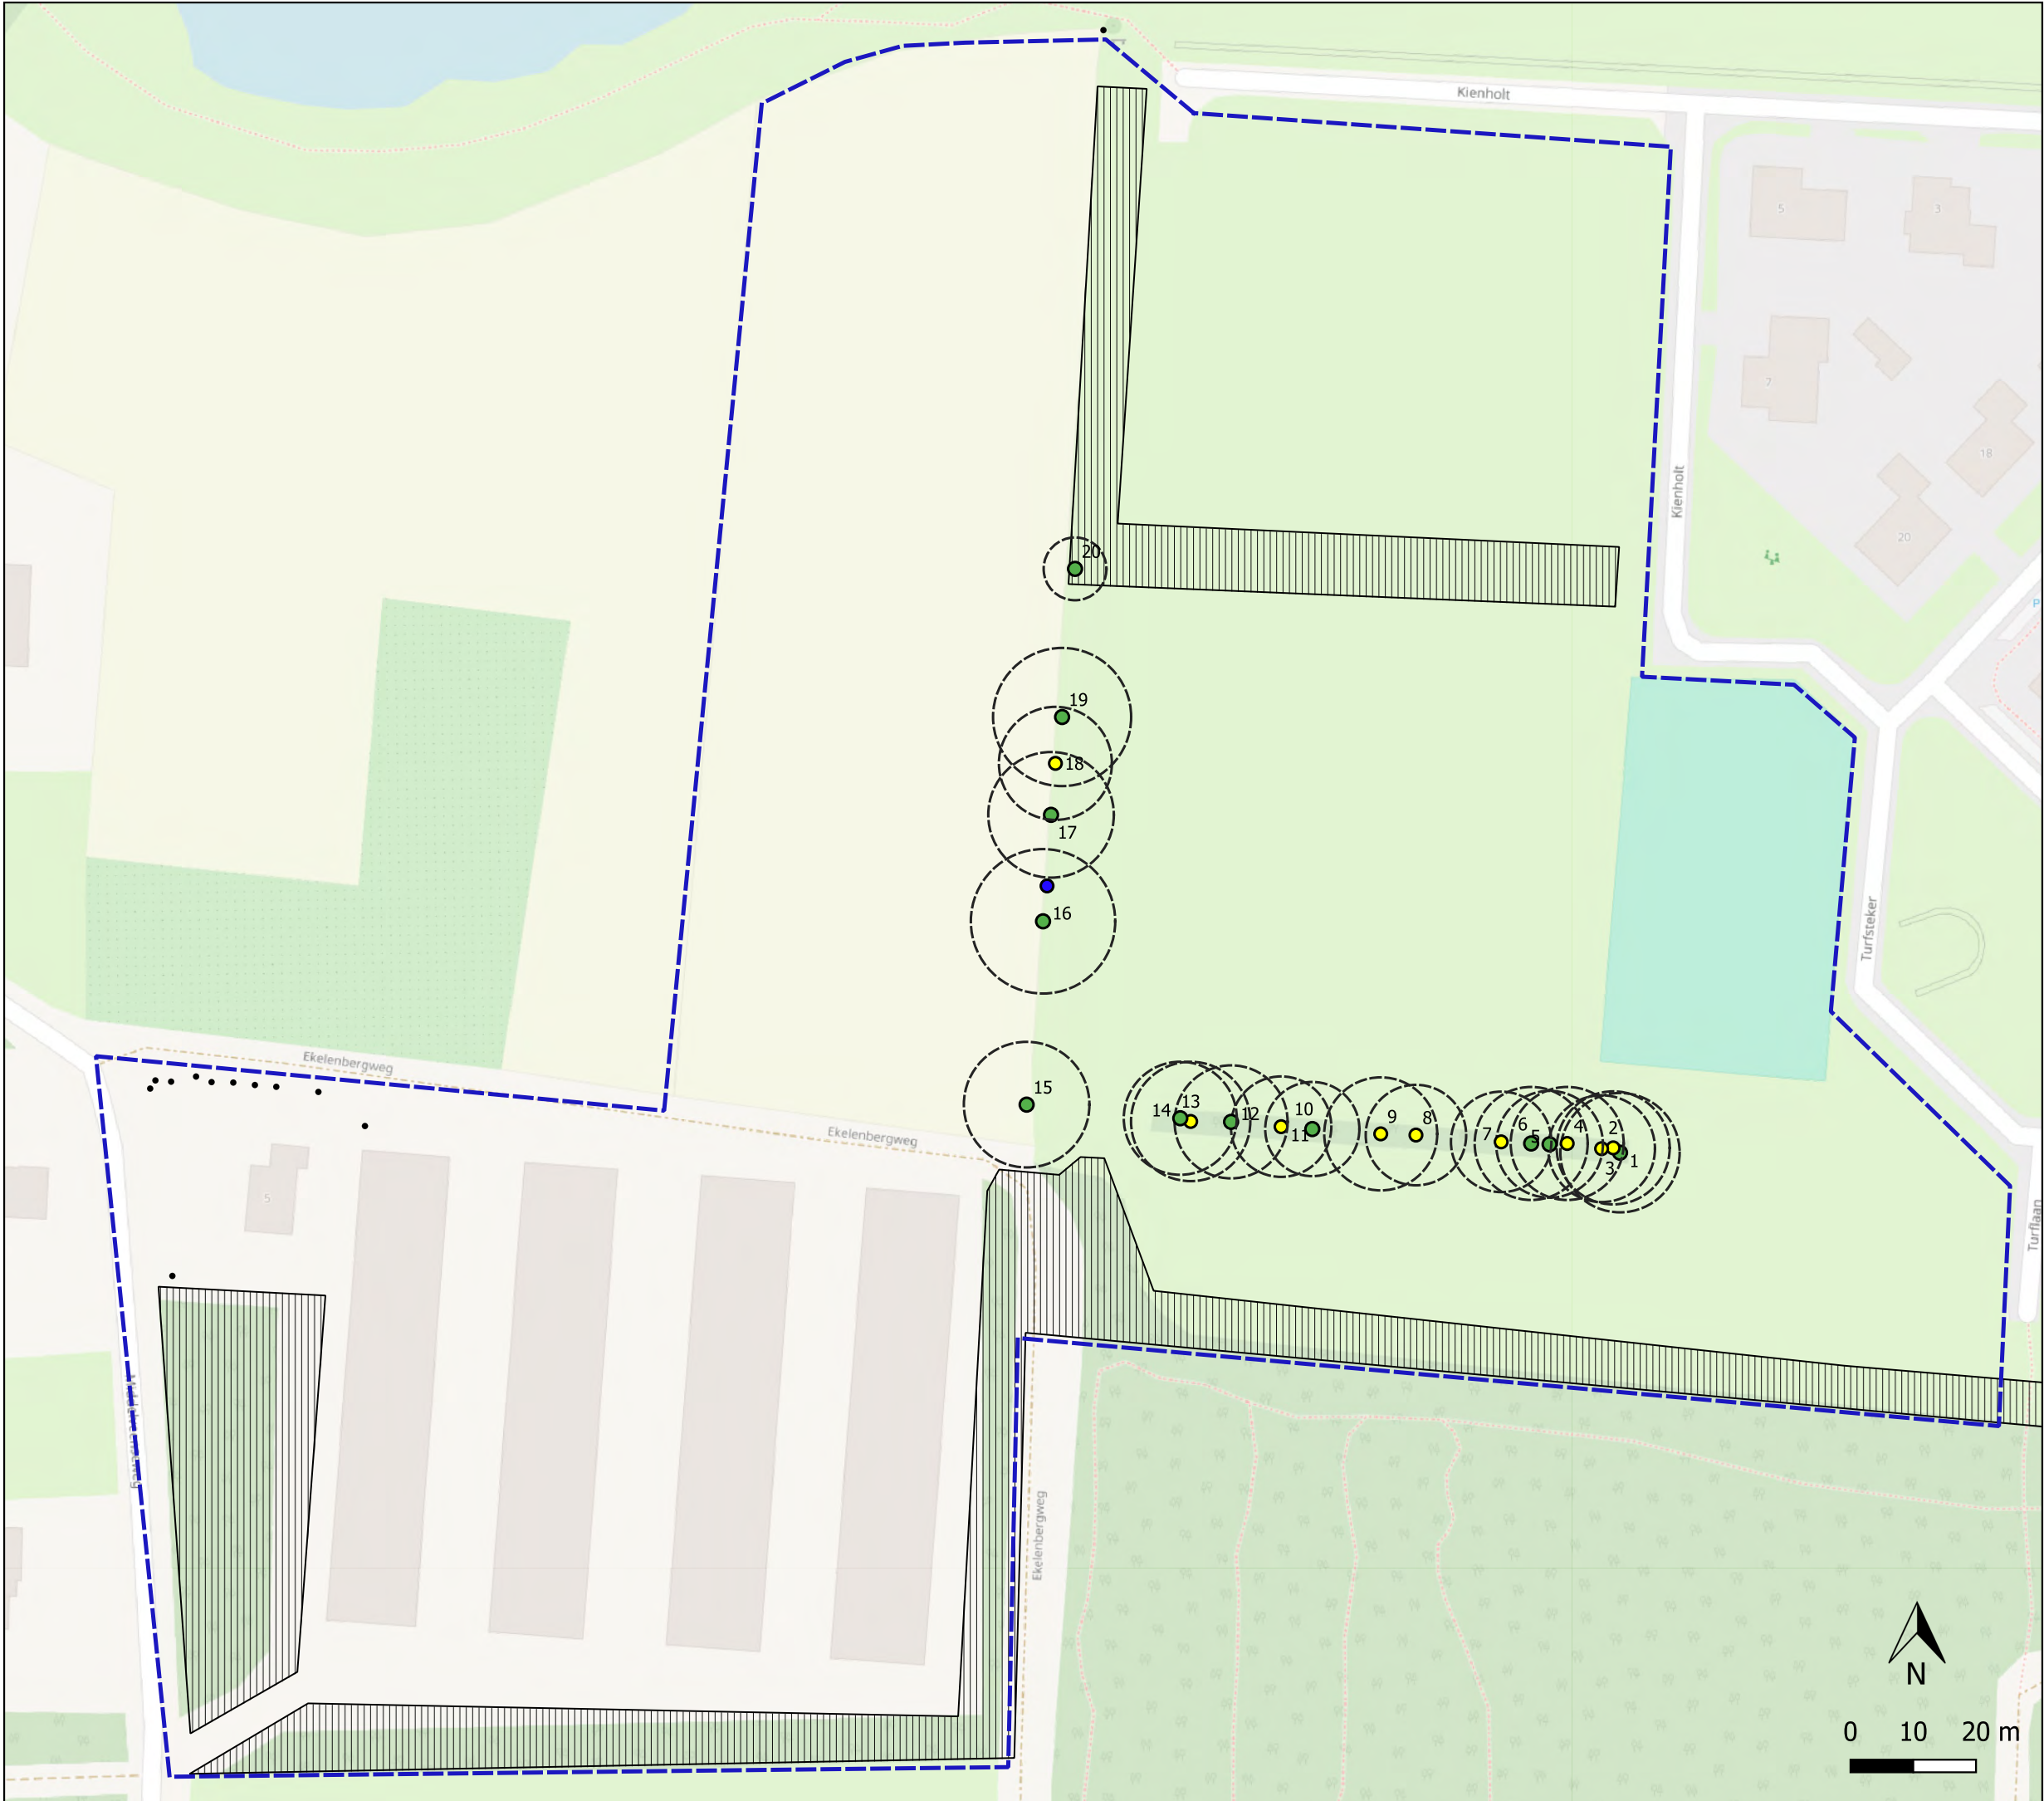
Onderdeel:  
Bestaande situatie, toekomstverwachting  
bomen

De toekomstverwachting hangt nauw samen met de conditie van de boom. In het algemeen kan gesteld worden dat bomen met een voldoende of goede conditie een toekomstverwachting hebben van meer dan 10 jaar en bomen met een matige of slechte conditie minder dan 10 jaar. Hierbij spelen de aanwezigheid van ziekten, de mate van aantasting, gebreken en de standplaats ook een bepalende rol waardoor een afwijking in bovenstaande kan optreden. Conditie en toekomstverwachting is een conclusie van de opgenomen boomkenmerken. In de volgende paragrafen staan deze samengevat weergegeven. De toekomstverwachting van de bomen is op tekening weergegeven in bijlage 2.

- Bij een herinrichting de bomen met een goede toekomstverwachting (meer dan 15 jaar) te behouden. Deze bomen zijn groen op de tekening in bijlage 2 weergegeven.
- Bij een herinrichting de bomen met een toekomstverwachting van 10 tot 15 jaar te behouden met eventuele verbetering van de groeiplaats of snoei. Dit betreft met name de bomen in de oost-west gerichte houtwal. De bomen hebben een achterstallige onderhoudstoestand. Dit kan opgelost worden door middel van snoei.
