## BOOMEN BETREFT ANALYSE

### Het Laantje 3 en 4 te Loosdrecht

Datum: 13-12-2021  
Project: B9894 (aanvulling op eerdere versies onder nummer B7356, B8704)

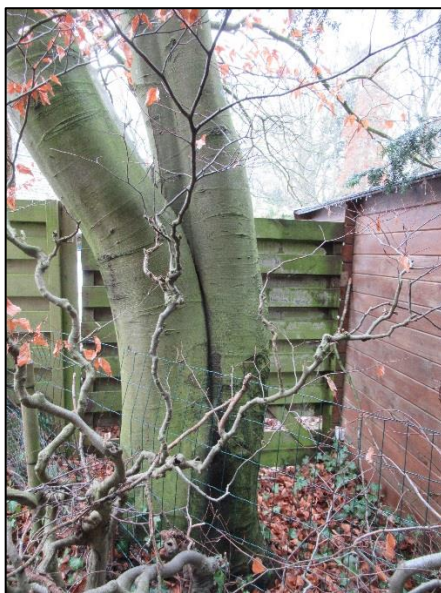
*Rechts: beuk met stamsplitsing vanaf een meter hoogte, boom 14.*

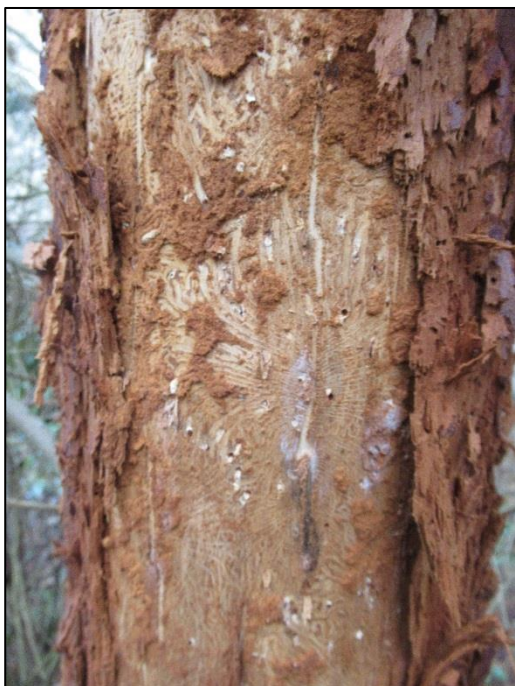
In de tuin van Het Laantje 4 groeien diverse coniferen (30 stuks) waarvan een deel uitgegroeide haagbomen betreffen. Bomen 37 en 38 betreffen coniferen welke aangetast zijn door de thujabastkever. Boom 37 is reeds geringd door de larven en sterft af. Verwacht wordt dat boom 38 op termijn zal afsterven. De bomen op dit perceel hebben geen bijzondere waarde of status.

*Links: vraatgangen van de thujabastkever onder de schors van boom 37.*

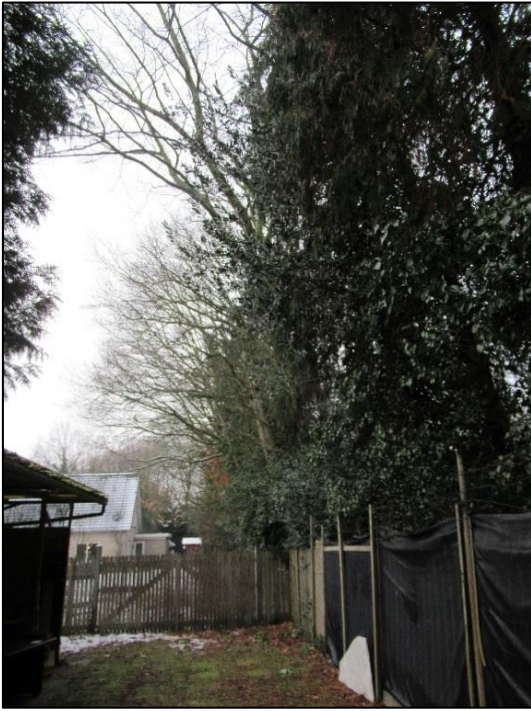
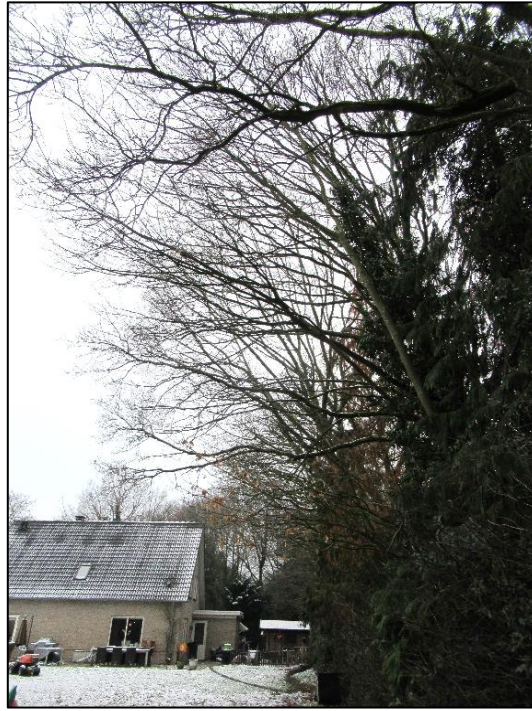
*Foto links- en rechtsboven: overhangende takken gezien van oost naar west langs het hek. Links op perceel Het Laantje 3. Rechts op perceel Het Laantje 4.*

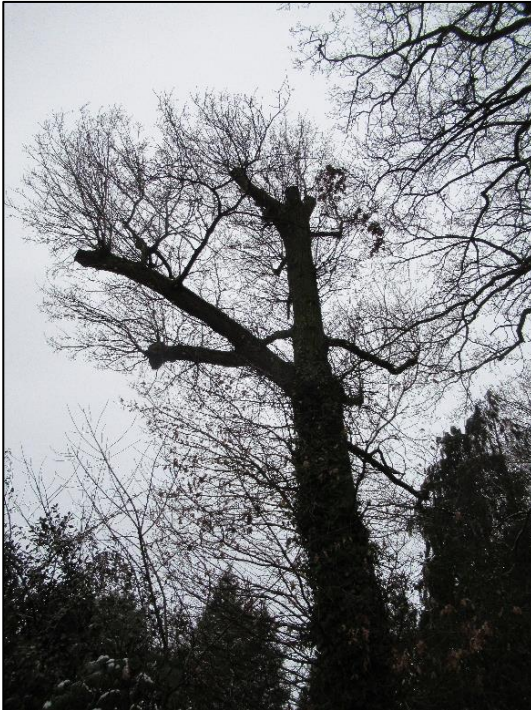
Aan de oostzijde van de perceellijn van het Bos van Sprenger groeit een forse eik (boom 32, stamdiameter 70 cm) welke een aantal jaren geleden is gekandelaberd. Dit is een ingrijpende snoeiwijze die cyclusmatig zou moeten worden herhaald om takbreuk te voorkomen (de aanhechting bij dergelijke grote snoeiwonden is doorgaans van mindere kwaliteit). Naast deze zomereik is in het verleden een beeldbepalende beuk verwijderd. De takken van volwassen loofbomen steken plaatselijk tot 8 meter over het hek heen.

*Foto linksonder gekandelaberde boom 32 met enkele holtes, mogelijk interessant voor vleermuizen.*

**Twijfelbomen** is in ieder geval de geknotte zomereik met nummers 32.

Deze gemeentelijke boom is een knotboom waar, door opnieuw te knotten, mogelijk voldoende ruimte zou ontstaan voor steigers. Het aandeel wortels dat zij verliezen door aanleg van de bouwkuip kan bij zorgvuldig werken gering blijven. Snoei zou cruciaal kunnen blijken om voldoende werkruimte te realiseren in deze rand.

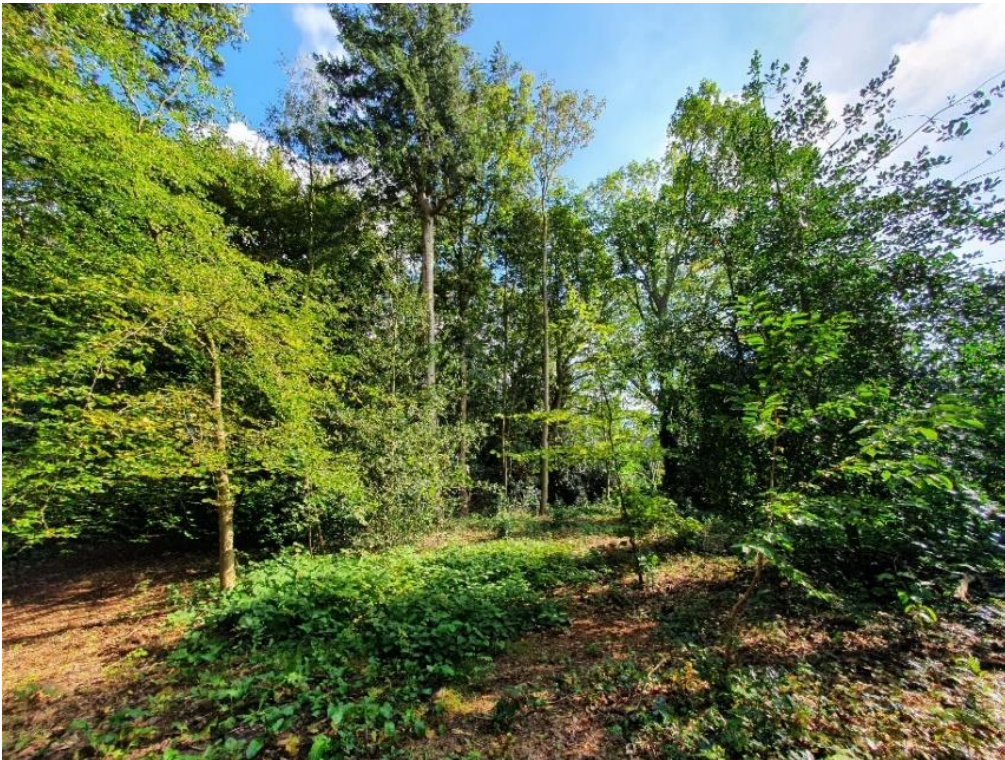
*Open plek in Het Bos van Sprenger ontstaan na vellen boom 55*

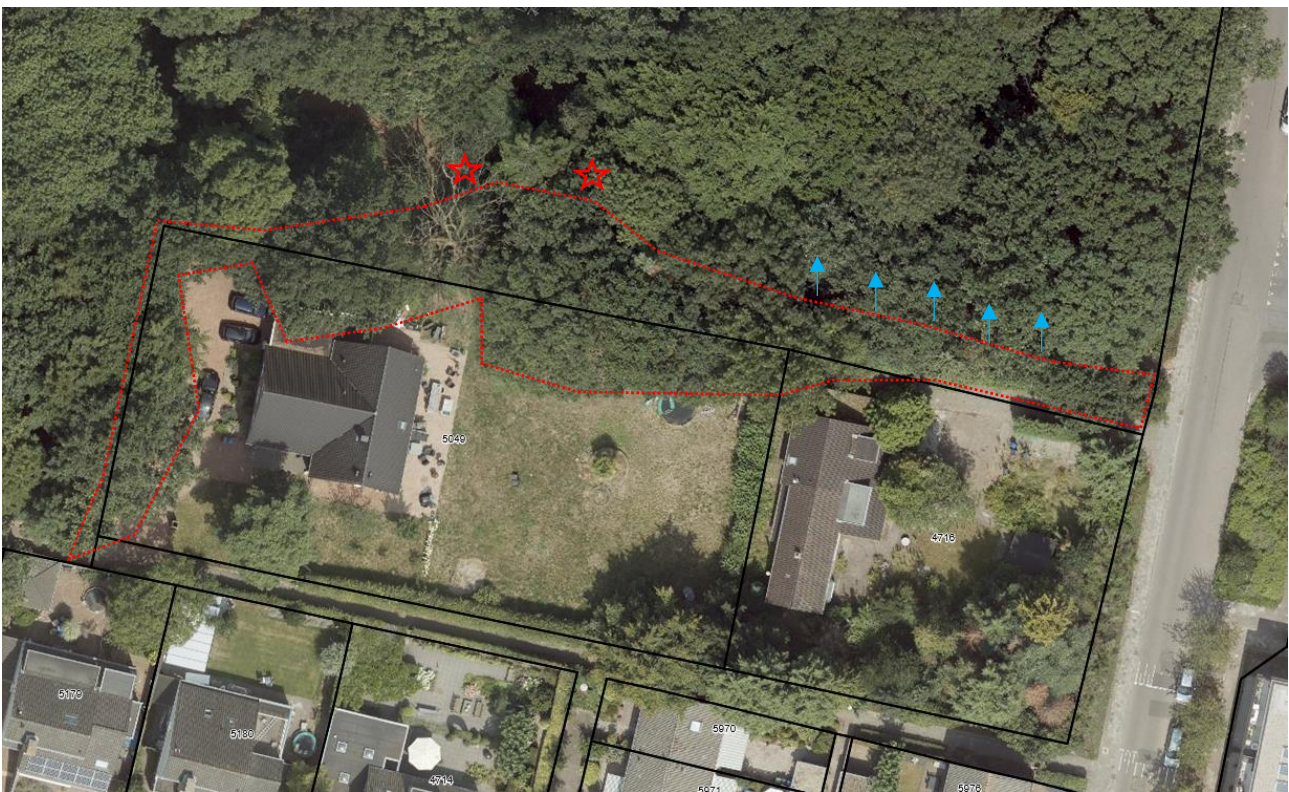
Belangrijk is verder dat er een tweetal locaties zijn aangetroffen in deze rand waar een Aziatische duizendknoop (*Fallopia spp.*) is aangetroffen. Deze invasieve exoot verspreidt zich gemakkelijk en kan tot overlast leiden, negatieve effecten op biodiversiteit en andere natuurdoelstellingen hebben. Ook verminderde waarde van (bouw)grond en extra kosten voor groenbeheer en grondwerk zijn relevant. Voor de aanpak en bestrijding is een landelijk protocol ontwikkeld. In dit licht is een fysieke ingreep in de rand van het Bos van Sprenger noodzakelijk

Luchtfoto met vindplaatsen van een Aziatische duizendknoop (rode sterren). De blauwe pijlen geven aan waar de zone grofweg begint van de meer inheemse beplanting zoals zomereik. Dit is de zone 'rechts van het wandelpad'. De rode stippellijn geeft grofweg de randzone weer waarin bomen staan die conflicteren met de bouw en waarin ingrepen nodig zijn. Kleinere bomen kunnen mogelijk nog blijven staan en herplant zou hier ook nog deels kunnen gebeuren met kleinere bomen of struikvormers die (half) schaduw verdragen.

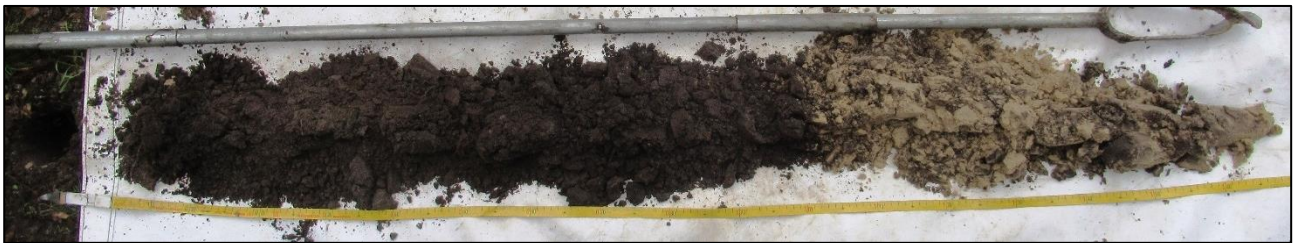
Fijne wortels zijn matig intensief aangetroffen tot een meter diepte en extensief ook in de organische delen van het schrale zandpakket. Uit de profielboringen blijkt dat de bomen langs de perceelgrens met het Bos van Sprenger uitgebreid wortelen in de percelen van Het Laantje 3 en 4.

*Profielboring in gazon nabij perceelgrens met het Bos van Sprenger.*

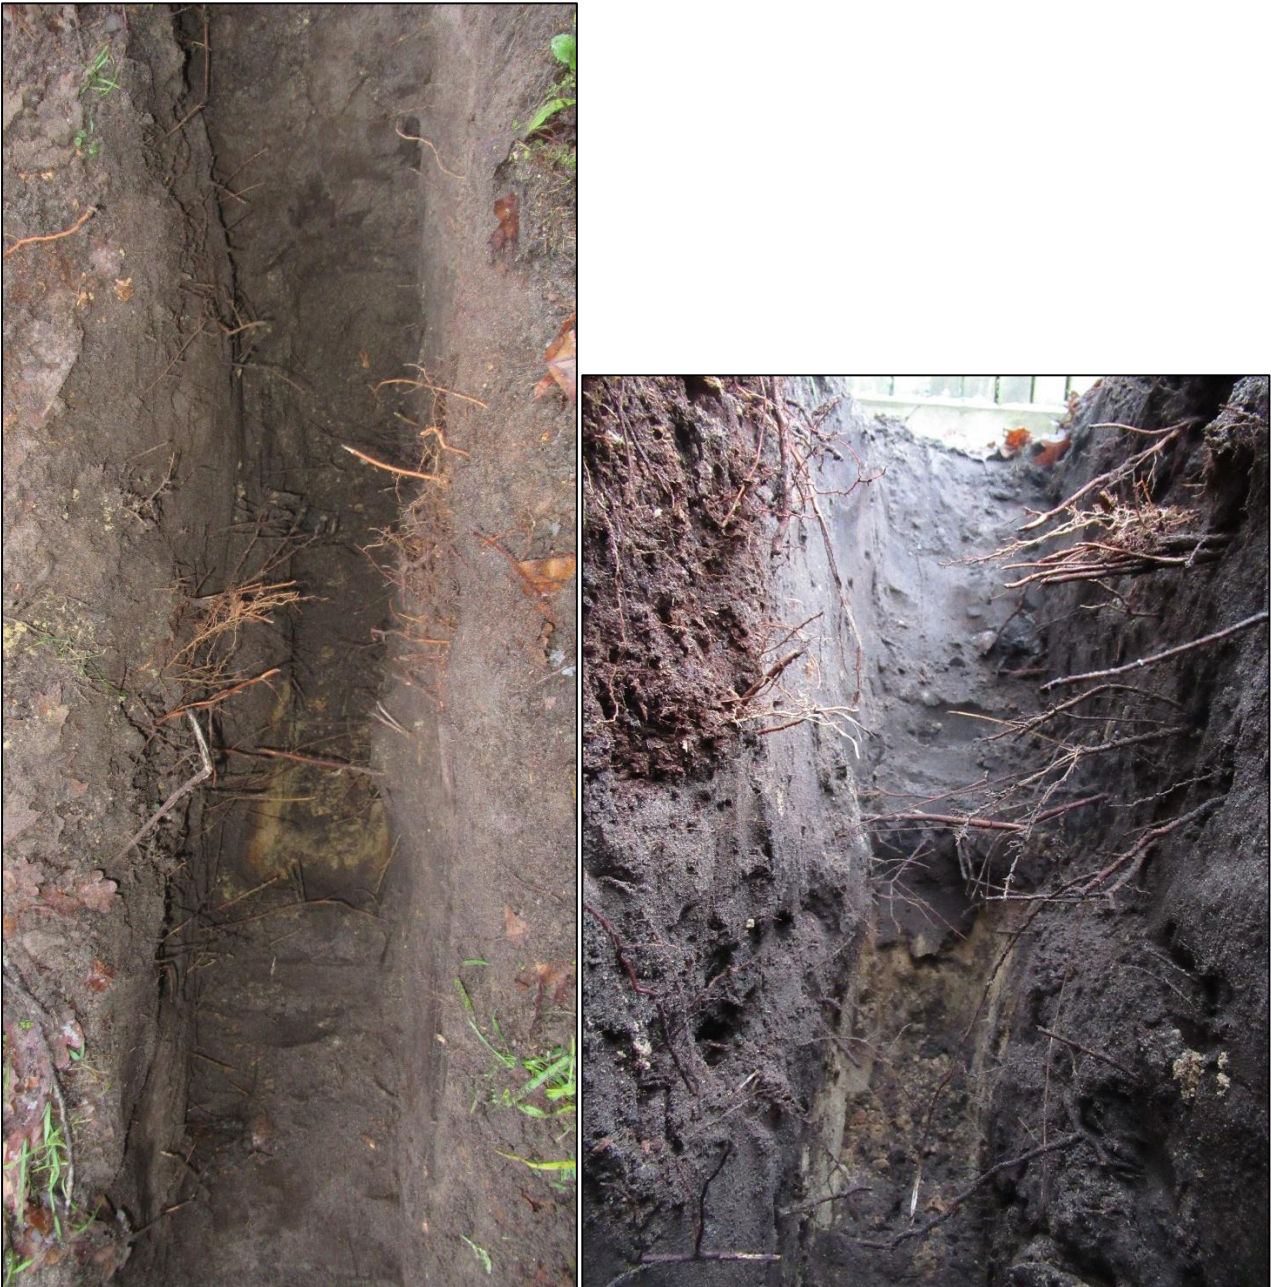
Een proefsleuf is gegraven nabij boom 23, een forse eik met een stamdiameter van 60 cm welke 1 meter ten noorden van het hek met het Bos van Sprenger staat. De sleuf is gegraven aan de zuidzijde op 4 meter uit het hart van de boom. Hierin zijn geen grove wortels aangetroffen. De dikste wortel was 2,5 cm en werd aangetroffen op 50 cm diepte.

*Proefsleuf nabij boom 23. Links bovenaanzicht, rechts binnenaanzicht.*

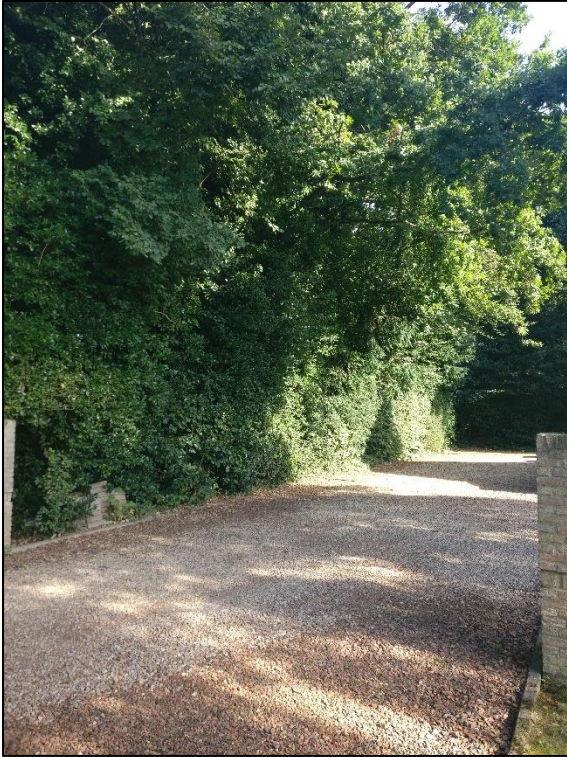
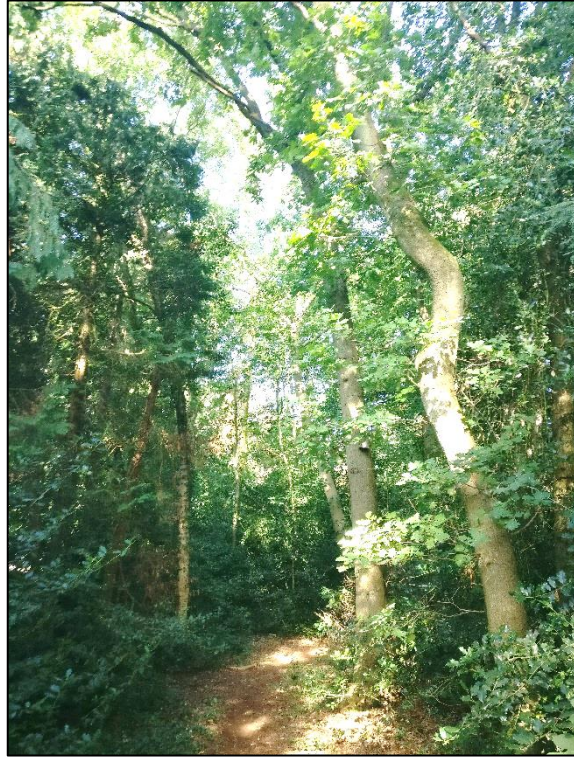
*Foto links: randbeplanting met een gewone beuk daarboven uit groeiend. Het zicht op deze beuk is weggenomen  
Foto rechts: wandelpad met links de randbeplanting van mindere kwaliteit, rechts van het pad de zomereiken*

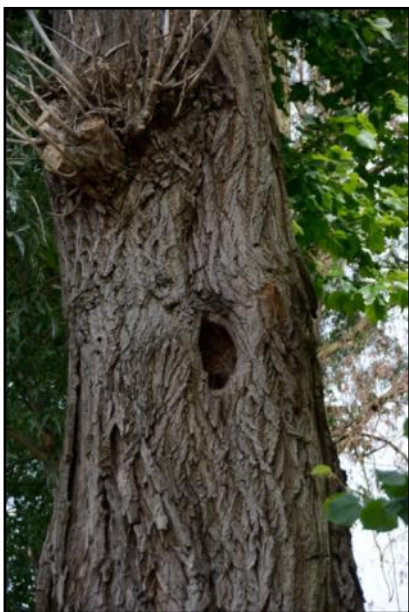
*Holte in stam*

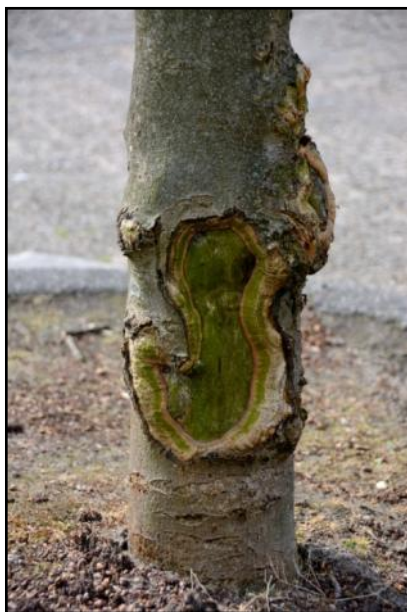
*Mechanische schade*
