## Asbestinventarisatierapport

| <b>Projectnummer</b> | 20181341 (initiële versie) |
| <b>Projectlocatie</b> | Cannenburgeweg 1-7c te Ankeveen |
| <b>Datum autorisatie</b> | 21 december 2018 |

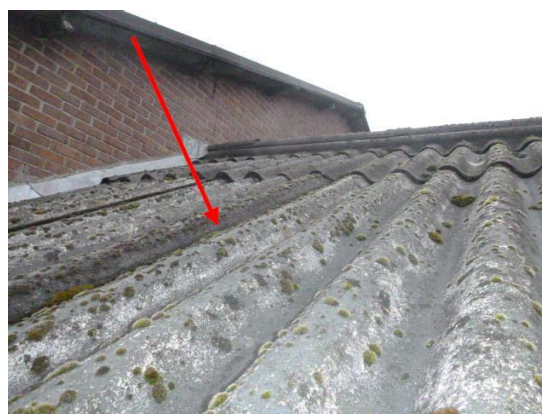
Cannenburgeweg 5B: Foto 1 | Foto voor bron  
Golfplaten en vormstukken

| Analyseresultaten | 10-15% chrysotiel |
| Mate van beschadiging | Licht beschadigd |
| Mate van verwerking | Licht verweerd |
| Risicoklasse | 2 |

| Conclusies en/of aanbevelingen | Verwijdering van asbesthoudend materiaal dient plaats te vinden conform de SMA-rt, zie bijlage V.<br>Sanering voorafgaand aan renovatie/sloop of voor 2024 zie link <a href="https://www.infomil.nl/onderwerpen/asbest/asbest-in-daken/">https://www.infomil.nl/onderwerpen/asbest/asbest-in-daken/</a> |

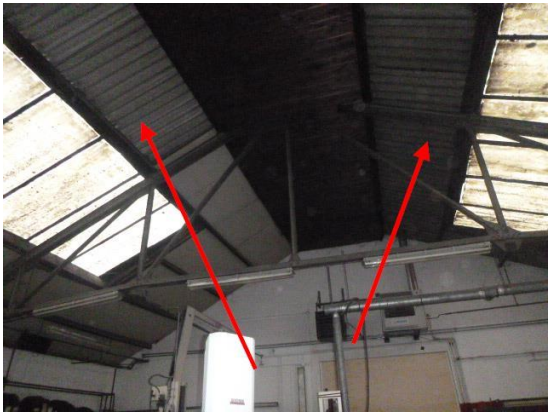
Cannenburgeweg 1: Foto 7 | Foto voor bron  
Golfplaten en vormstukken

| <b>Analyseresultaten</b> | 10-15% chrysotiel |
| <b>Mate van beschadiging</b> | Licht beschadigd |
| <b>Mate van verwerking</b> | Licht verweerd |
| <b>Risicoklasse</b> | 2 |

| <b>Conclusies en/of aanbevelingen</b> | Verwijdering van asbesthoudend materiaal dient plaats te vinden conform de SMA-rt, zie bijlage V.<br>Sanering voorafgaand aan renovatie/sloop of voor 2024 zie link <a href="https://www.infomil.nl/onderwerpen/asbest/asbest-in-daken/">https://www.infomil.nl/onderwerpen/asbest/asbest-in-daken/</a> |

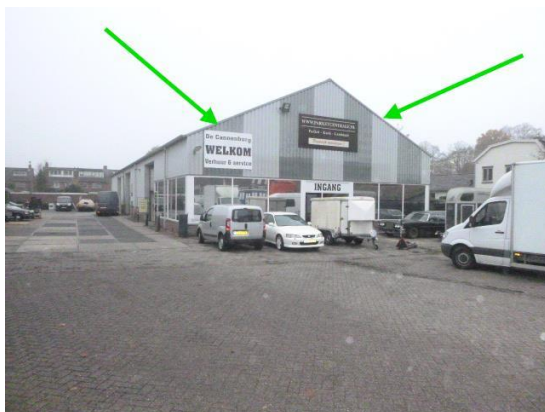
Cannenburgeweg 7C: Foto 4 | Foto voor bron Golfplaten en vormstukken

| <b>Analyseresultaten</b> | <0,1% (niet aantoonbaar) |
| <b>Mate van beschadiging</b> | Niet beschadigd |
| <b>Conclusies en/of aanbevelingen</b> | Het aangeboden materiaalmonster bevat conform analyse van het laboratorium geen asbest. |
