ASBESTINVENTARISATIE

15 woningen  
Kastanjelaan 2 - 14 en 1 - 15  
1394 CC Nederhorst den Berg

P21-0520-014

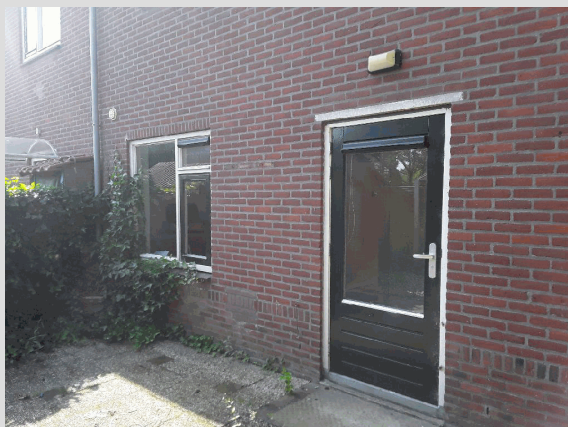
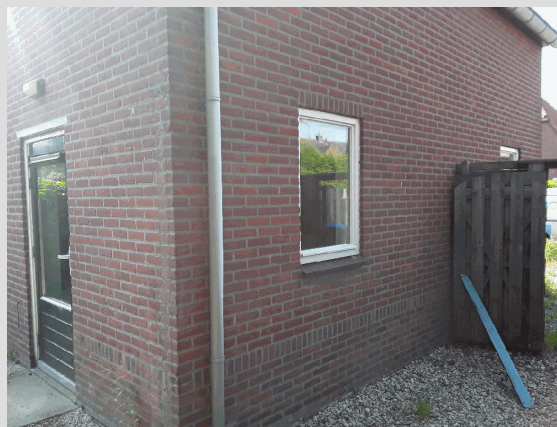
| Bron (code) | | afdichtingskit (520-001-002) |
| Monster | MM003 | chrysotiel: 2 - 5 % (cert. 1208032) |
| | MM004 | chrysotiel: 2 - 5 % (cert. 1208032) |
| Opmerking | Het betreft kit rondom de kozijnen. Het betreft 22 m1 per woning | |

| Adres | Gebouw (deel) | Ruimte | Hoeveelheid |
|---|---|---|---|
| Kastanjelaan 1 | woning 1e verdieping, begane grond | gevel | 19,00 m <sup>1</sup> |
| Kastanjelaan 8 | woning 1e verdieping, begane grond | gevel | 3,00 m <sup>1</sup> |

| Bron (code) | | afdichtingskit (520-001-002) |
|---|---|---|
| Wijze demontage | Buitensanering | |

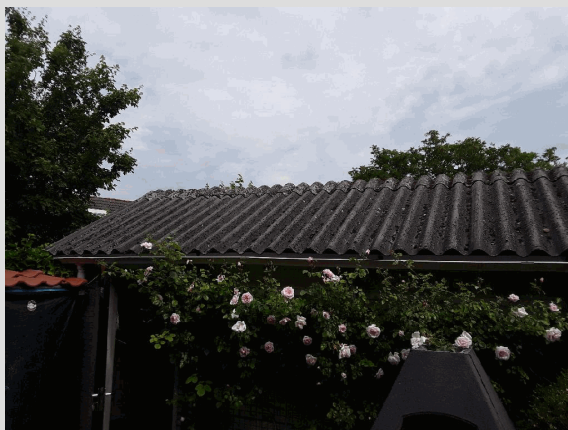
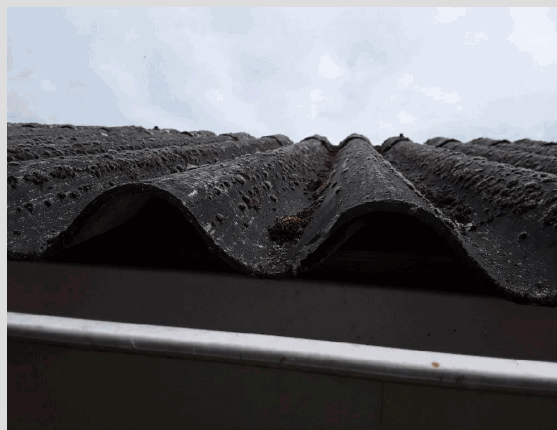
| Bron (code) | golfplaten (520-001-003) | |
| Monster | MM005 | chrysotiel: 10 - 15 % (cert. 1208032) |
| Verweerdheid | Licht | |
| Opmerking | Het betreft golfplaten dakbedekking op de schuur. | |

| Adres | Gebouw (deel) | Ruimte | Hoeveelheid |
|---|---|---|---|
| Kastanjelaan 3 | woning dak | schuur | 30,00 m <sup>2</sup> |
| Kastanjelaan 5 | woning dak | schuur | 10,00 m <sup>2</sup> |

| Bron (code) | golfplaten (520-001-003) | |
|---|---|---|
| Wijze demontage | Buitensanering | |

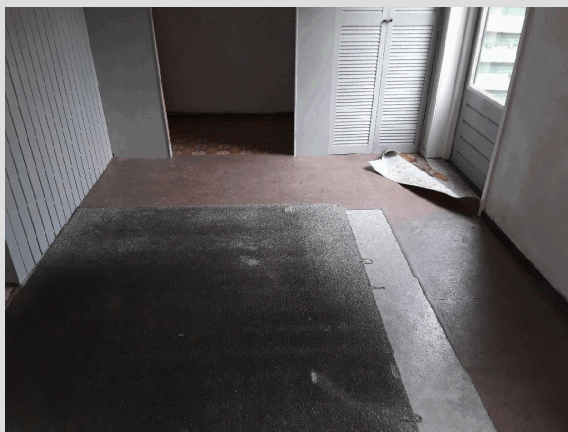
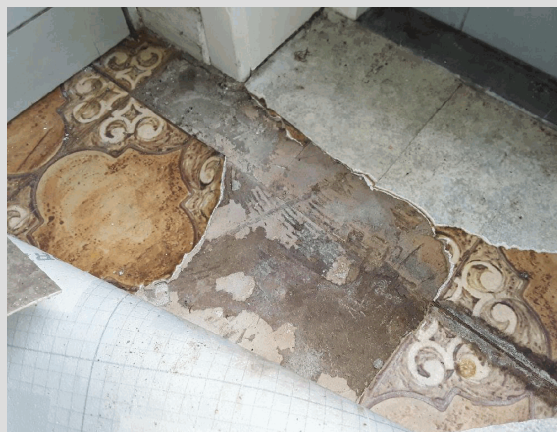
| Bron (code) | vloerzeil incl onderlaag (520-001-004) | |
| Monster | MM006 | chrysotiel: 30 - 60 % (cert. 1208032) |
| Hechtgebondenheid | Niet hechtgebonden | |
| Beschadiging | Licht | |
| Opmerking | Het betreft een vloerzeil in de keuken en berging. gedeeltelijk ligt er een niet verdacht vloerzeil overheen. | |

| Adres | Gebouw (deel) | Ruimte | Hoeveelheid |
|---|---|---|---|
| Kastanjelaan 5 | woning begane grond | keuken/berging | 17,00 m² |

| Bron (code) | vloerzeil incl onderlaag (520-001-004) | |
|---|---|---|
| Wijze demontage | Containment | |

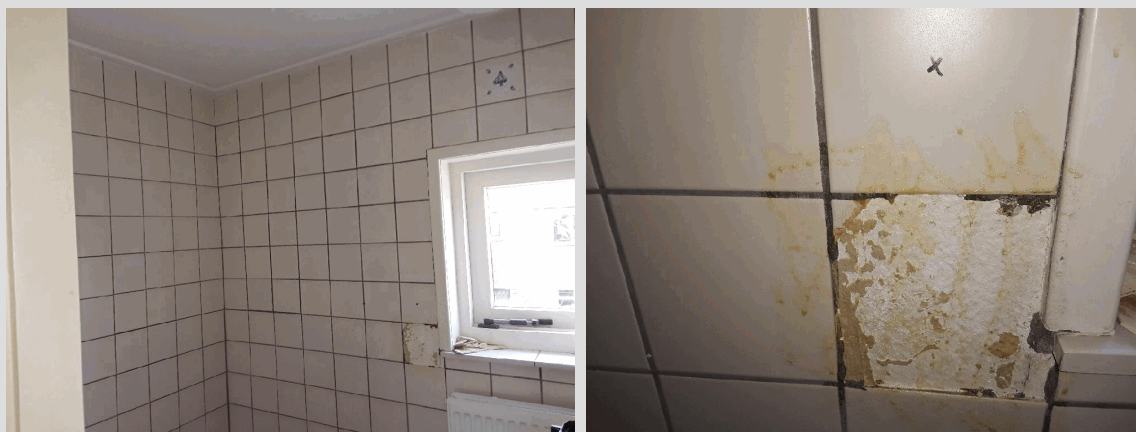
| Bron (code) | | wand tegellijm (520-001-001) |
| Monster | MM001 | Niet asbesthoudend (cert. 1208032) |
| | MM002 | Niet asbesthoudend (cert. 1208032) |

| Adres | Gebouw (deel) | Ruimte | Hoeveelheid |
|---|---|---|---|
| Kastanjelaan 1 | woning 1e verdieping | badkamer | 14,00 m <sup>2</sup> |

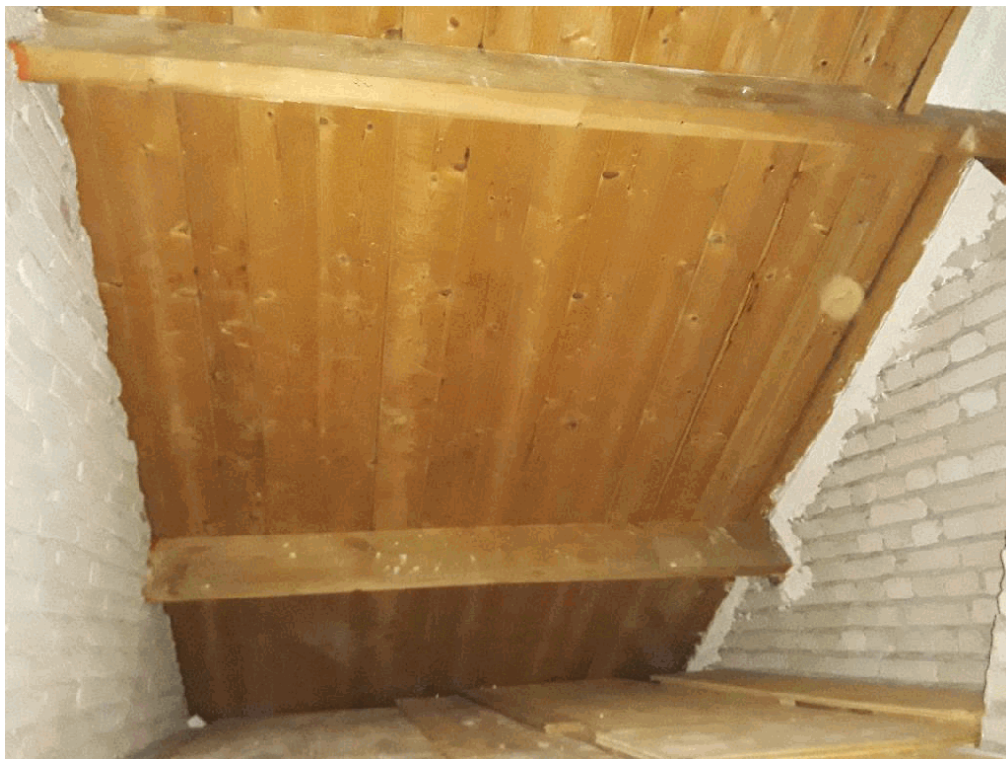
Geen verdacht dakbeschot op zolder.

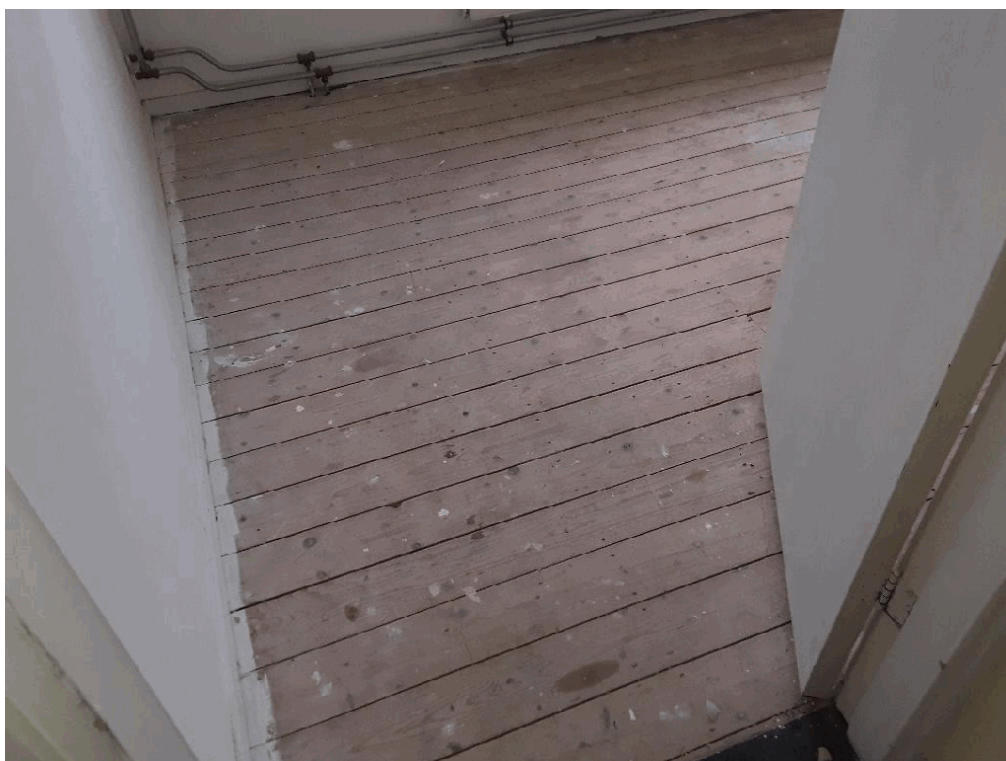
Geen verdachte houten vloeren op de 1e verdieping.

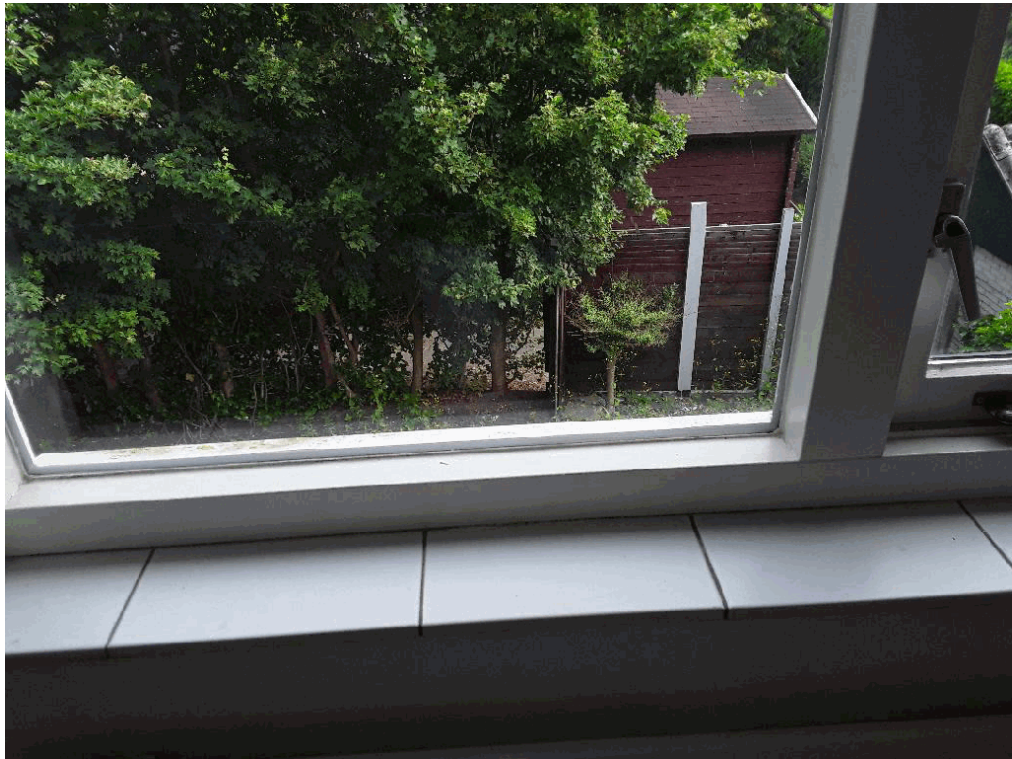
Flexibele beglazingskit bij dubbelglas.

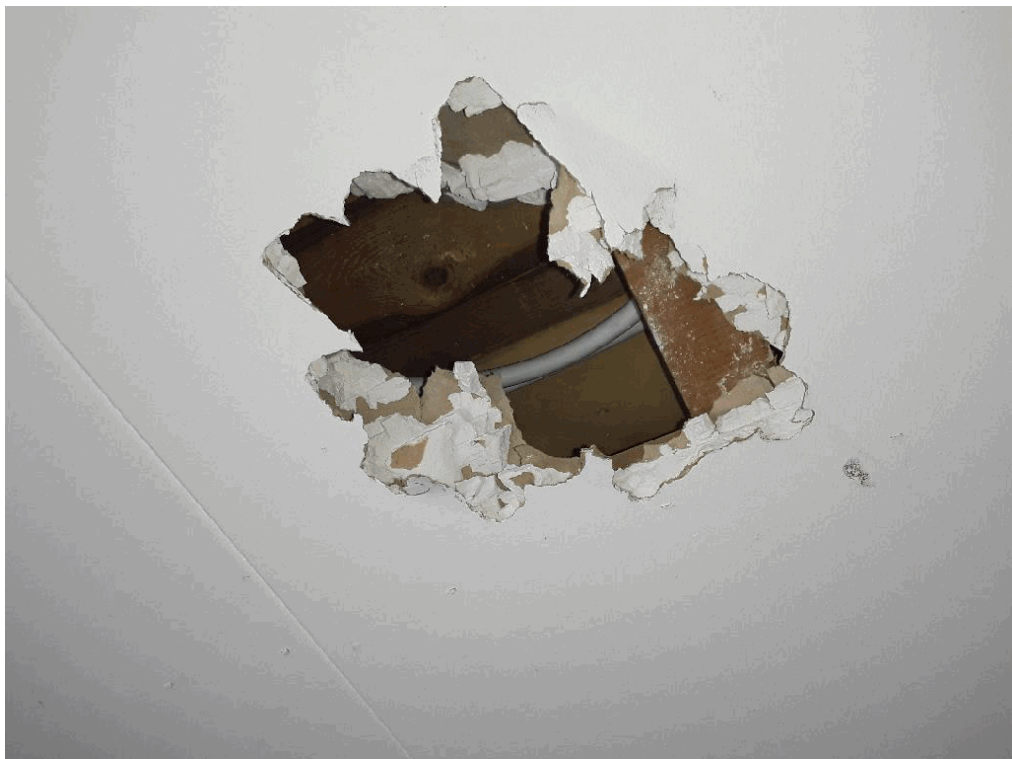
Geen verdachte elementen boven het systeem plafond op de 1e verdieping.

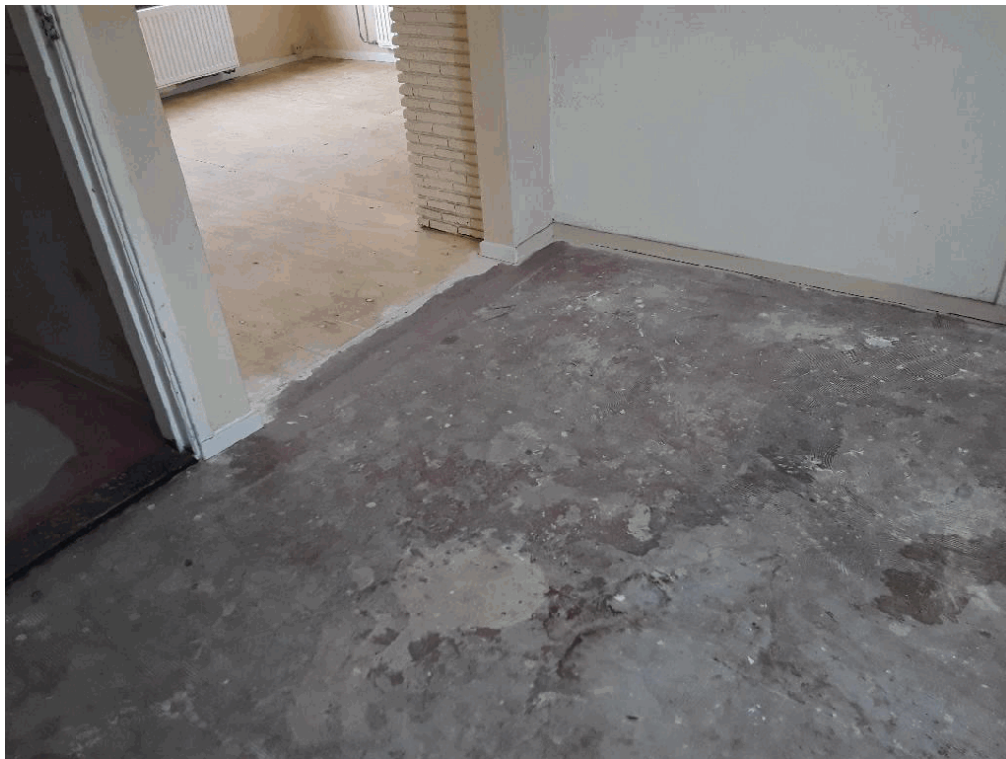
Geen verdachte vloerafwerkingen op de begane grond.

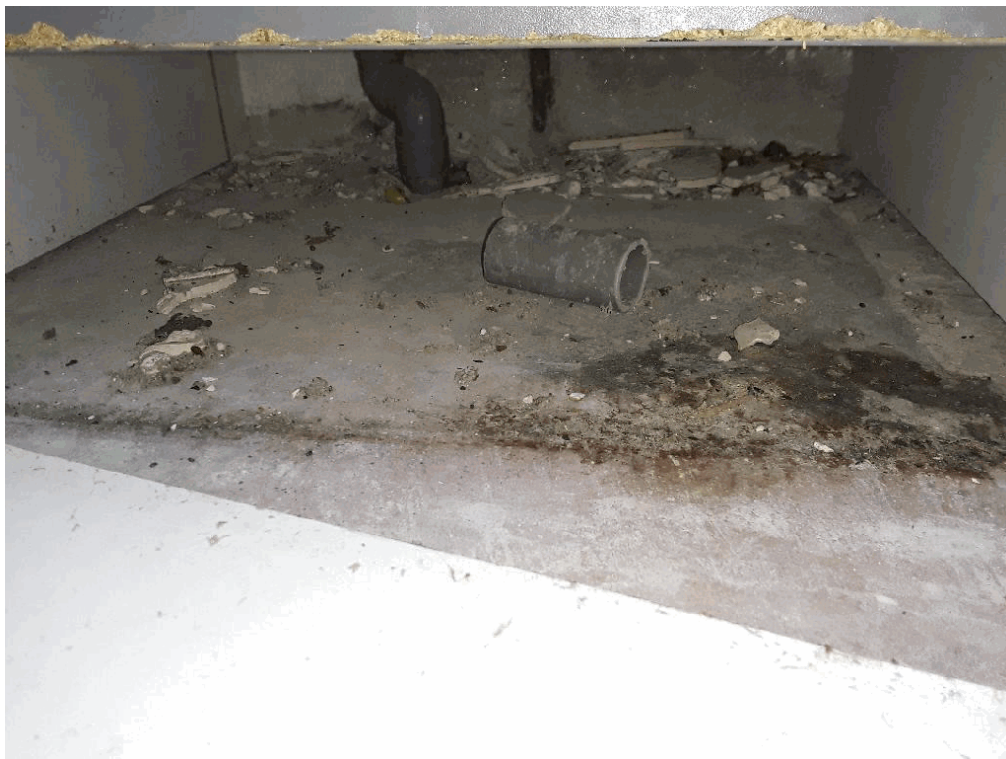
Geen verdachte elementen onder het keukenblok.

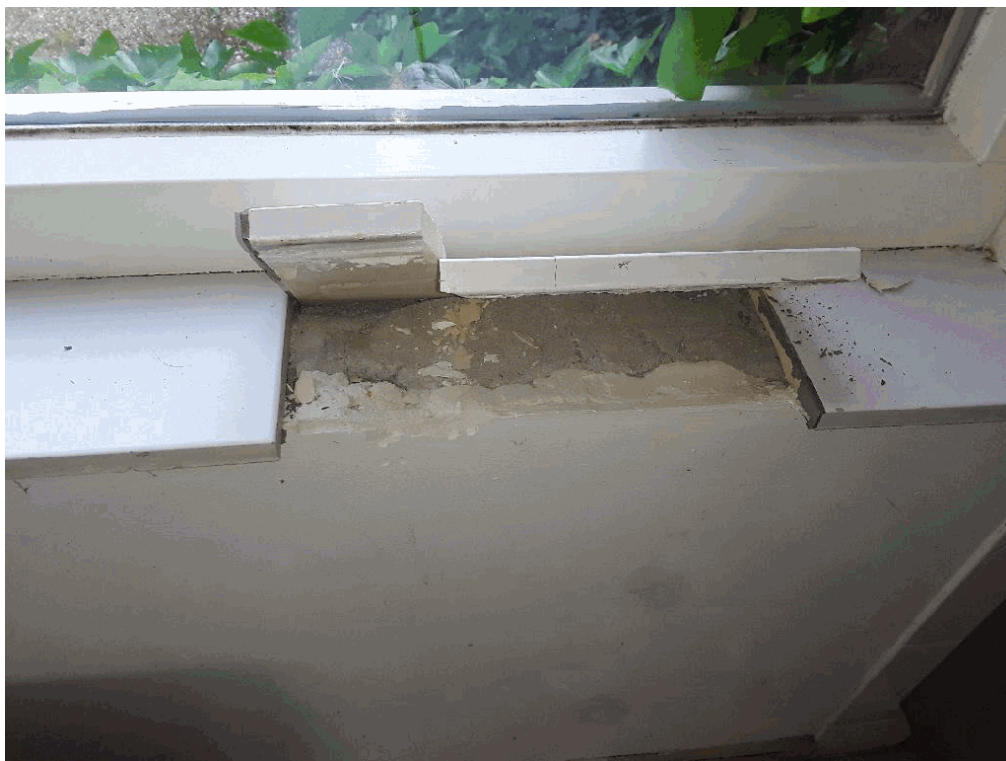
Geen verdachte vensterbanken.

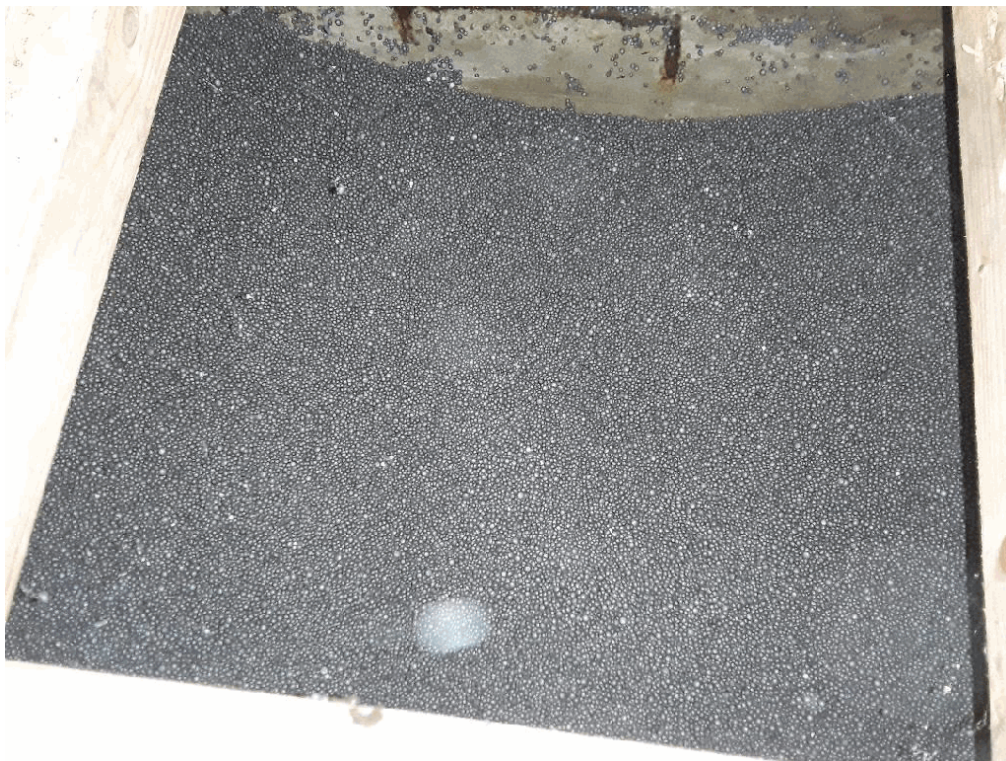
Kruipruimte ongeveer 30 cm laag isolatieballetjes.

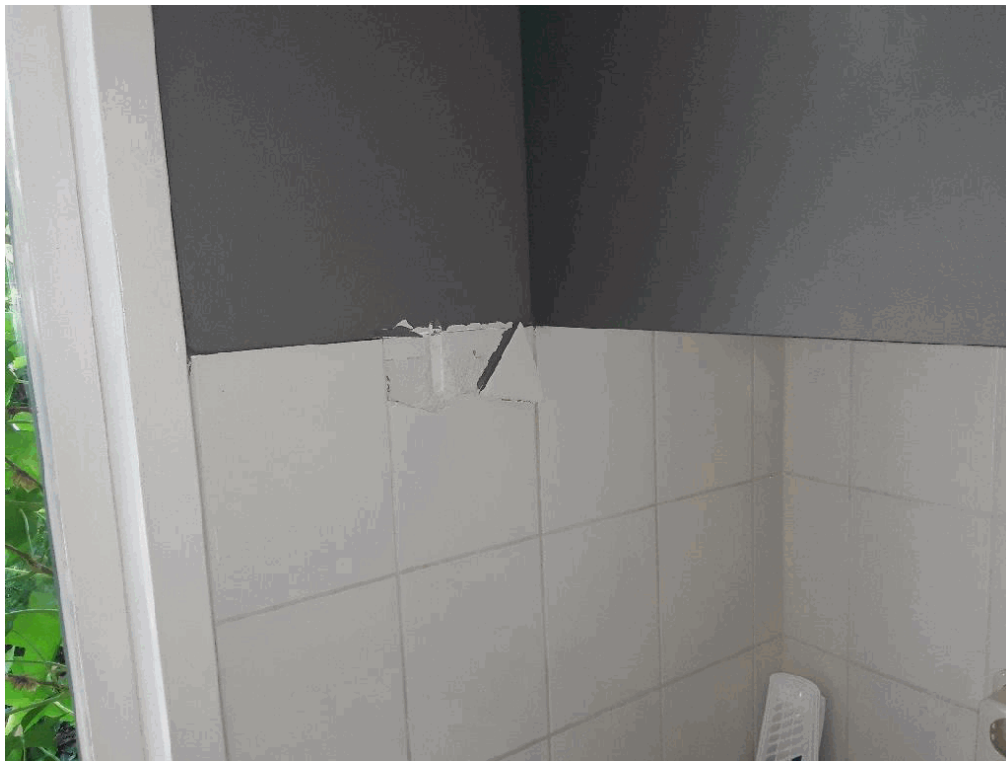
Tegelwerk in keuken en toilet ongeveer 10 jaar oud.

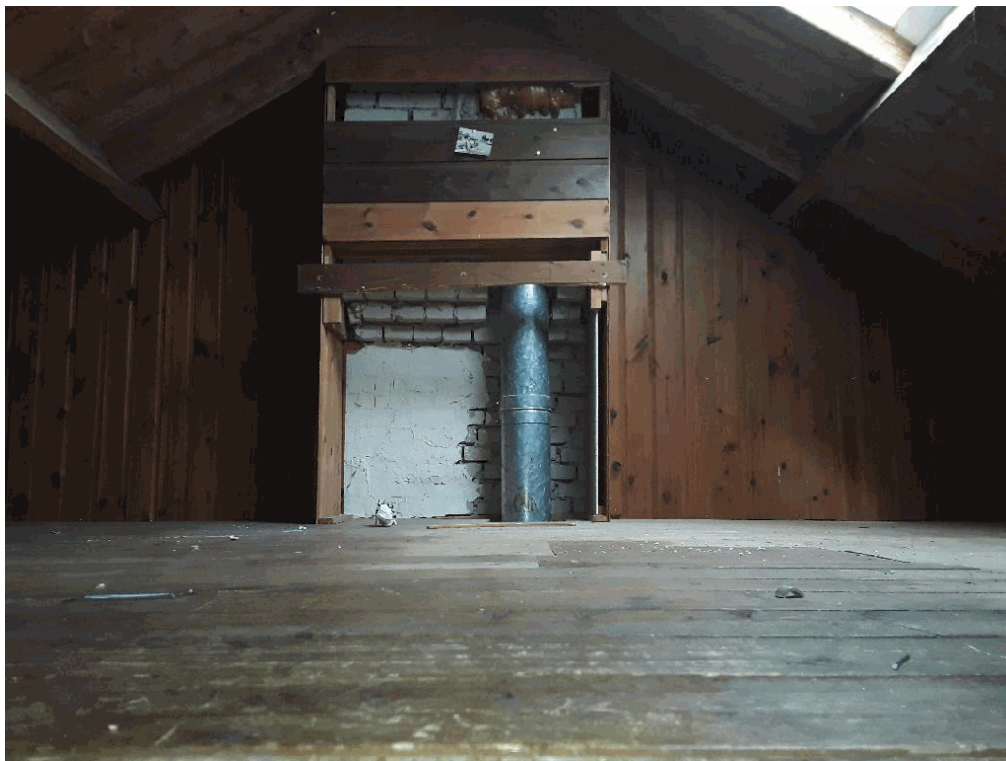
Stalen ventilatiekanaal in de schacht op zolder.

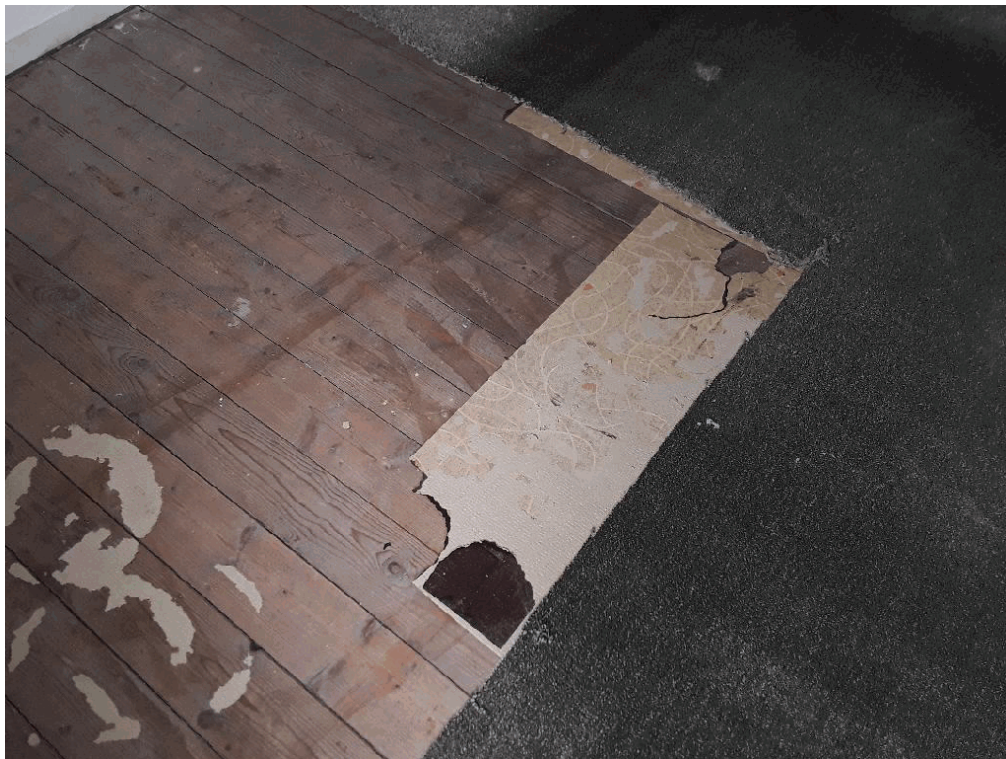
Geen verdacht vloerzeil bij nr 5 onder het tapijt.

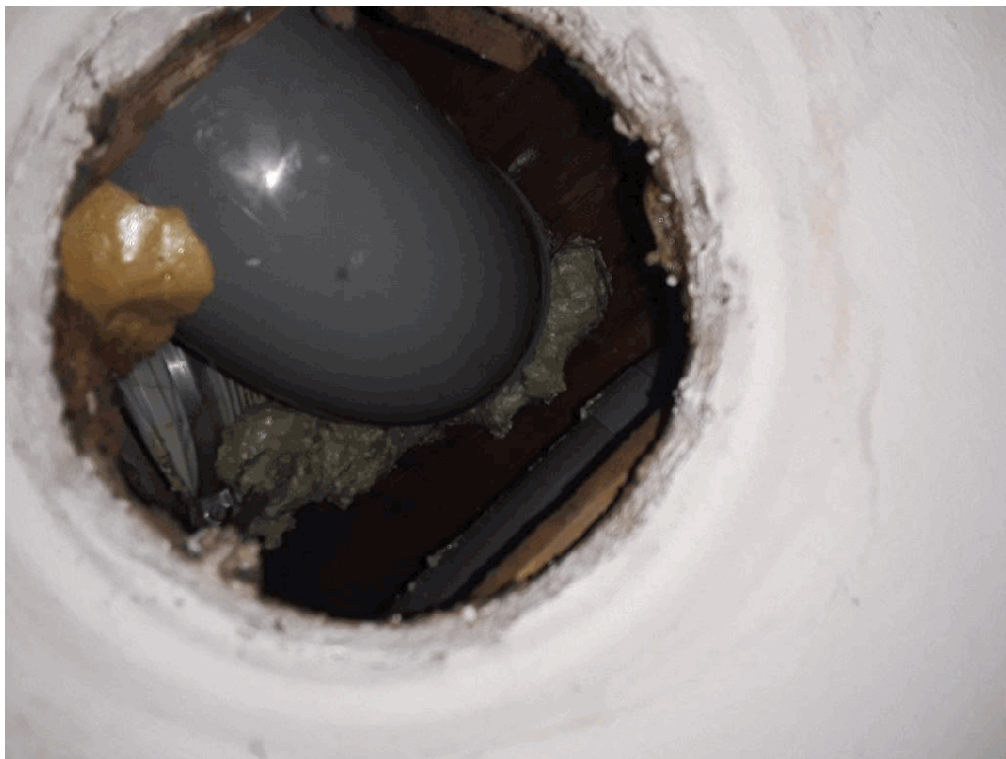
Ventilatiekanaal vanaf badkamer pvc en flexibele buis.

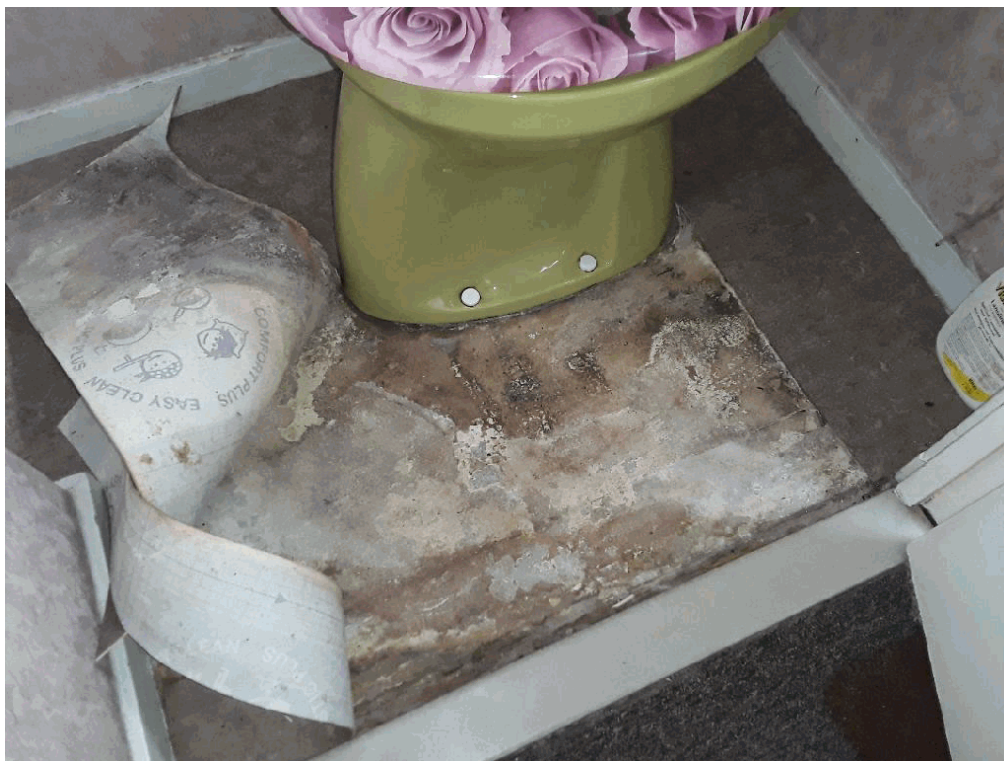
Geen verdachte vloerafwerking in het toilet onder het niet verdachte zeil.

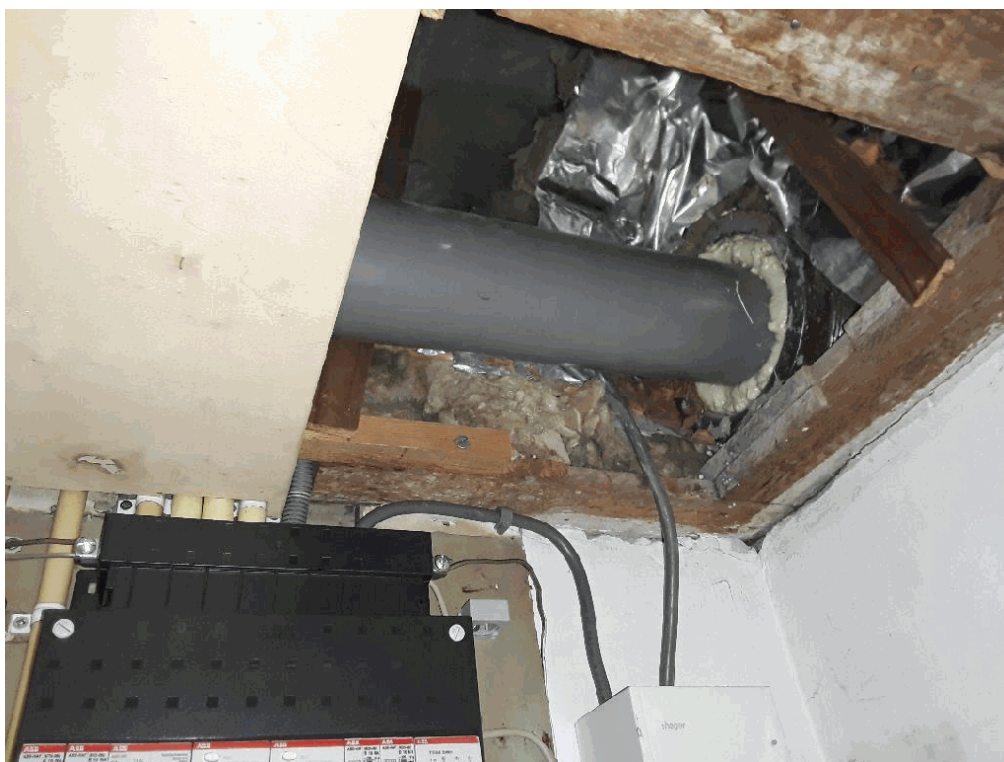
Pvc ventilatiekanaal vanaf toilet naar buiten. nr 14

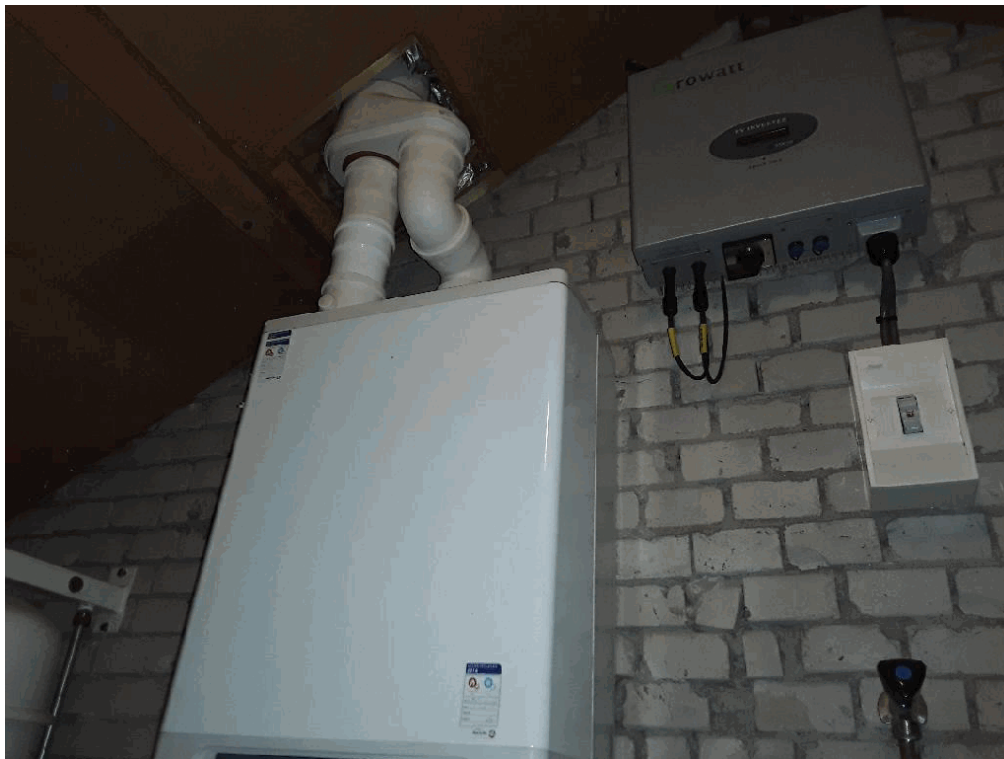
Geen verdachte cv-ketels of brandwering boven de ketels.

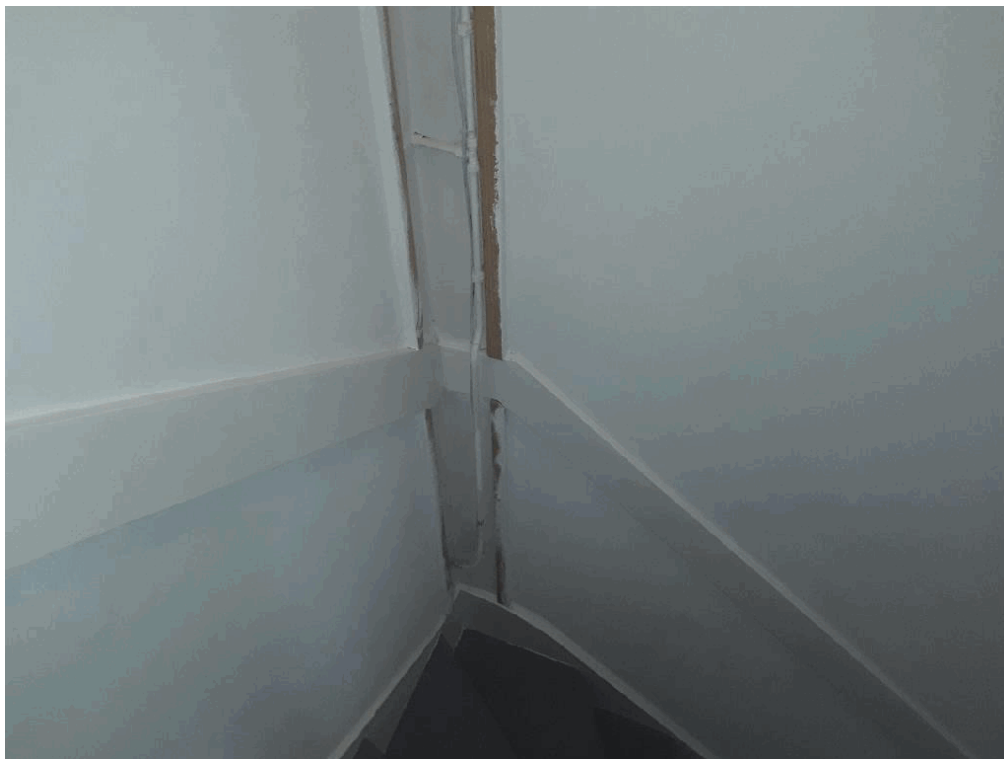
Verwarmingsbuis in de schacht op de trap.
