**Rapportage asbestinventarisatie  
conform certificatieschema asbestinventarisatie en asbestverwijdering**

**Projectnummer: JK20-96**

**De loods aan de Wittenbrink 17 te Den Ham**

Opdrachtgever : Hein Heun sloopwerken B.V.  
Binnenhaven 133  
7547BG Enschede  
t.a.v : Dhr. G. Van tol  
Versie : 1  
Datum onderzoek : 23 oktober 2020  
Datum rapportage : 29 oktober 2020  
Rapportage geldig tot : 29 oktober 2023

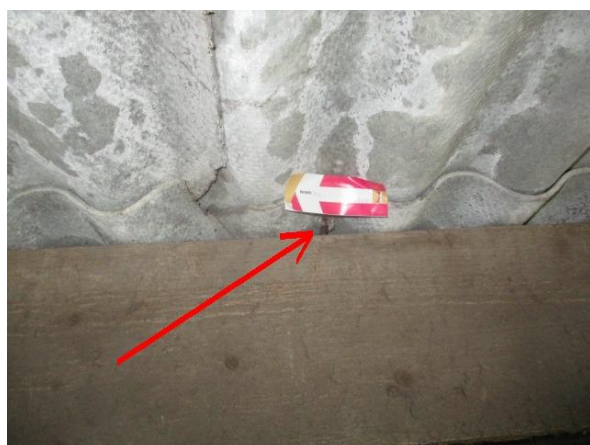
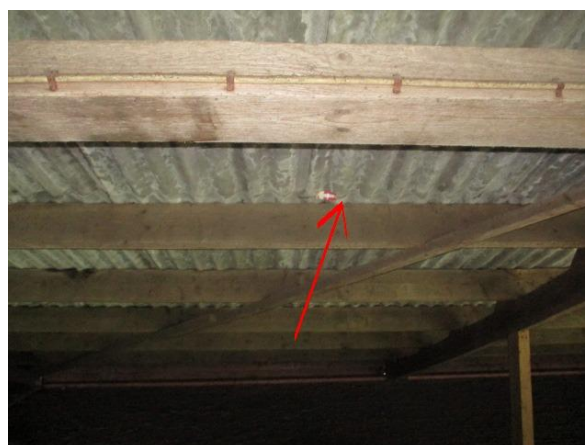
| Toepassing 1B: golfplaat | | | |
| Asbesthoudend | ja | Asbestsoort | chrysotiel |
| Analysecertificaat | STL.181843 | Percentage | 10-15% |
| Hechtgebondenheid | hechtgebonden | Beschadiging | niet |
| Bereikbaarheid | goed | Risicoklasse | 2 buitensanering |

Bron 1B golfplaten dak.

Bron 1B golfplaten dak

| Aanbevelingen | Geen direct risico, bron verwijderen voorafgaand aan renovatie en/of sloop. |

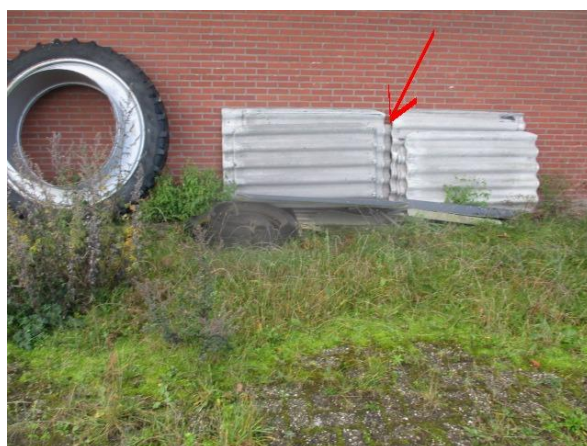
| Toepassing 2B: stapel golfplaat | | | |
| <b>Hechtgebondenheid</b> | hechtgebonden | <b>Beschadiging</b> | licht |
| <b>Bereikbaarheid</b> | goed | <b>Risicoklasse</b> | 1 buitensanering |

2B losliggende golfplaten 1 stapel

| <b>Aanbevelingen</b> | Geen direct risico, bron verwijderen voorafgaand aan renovatie en/of sloop. |

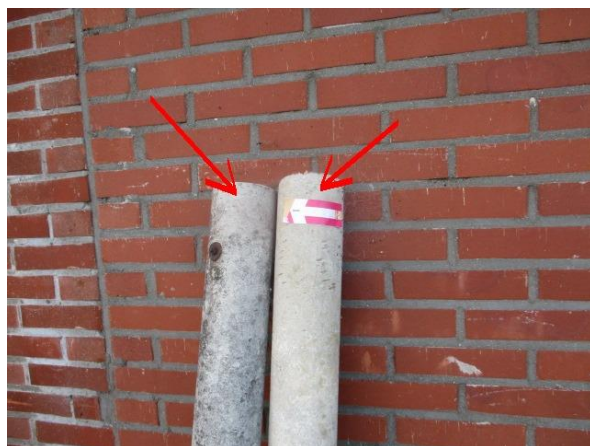
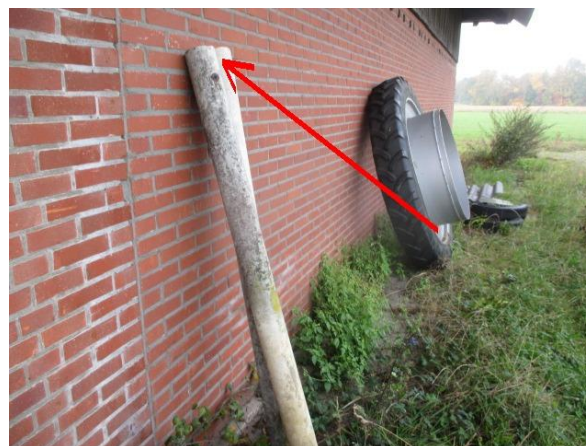
| Toepassing 3B: buis materiaal | | | |
| Asbesthoudend | ja | Asbestsoort | chrysotiel crocidoliet |
| Analysecertificaat | STL.181843 | Percentage | 10-15% 2-5% |
| Graad van verwerking | ernstig | Omgevingskenmerken | Lang de rechter zijgevel op de grond |
| Bereikbaarheid | goed | Risicoklasse | 2A buitensanering |

Bron 3B Buismateriaal.

| Aanbevelingen | Geen direct risico, bron verwijderen voorafgaand aan renovatie en/of sloop. |

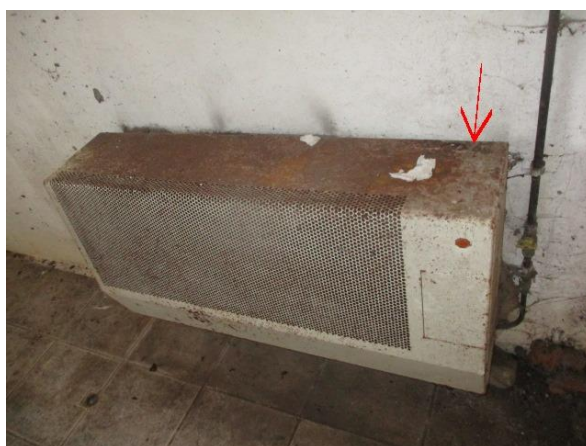
**Toepassing 4B: gevelkachel**

| <b>Bereikbaarheid</b> | slecht | <b>Risicoklasse</b> | 1 binnensanering |

Bron 4B Dru gevelhaard

| <b>Opmerkingen</b> | Asbest verwerkt in de kachel |

| <b>Aanbevelingen</b> | Geen direct risico, bron verwijderen voorafgaand aan renovatie en/of sloop. |

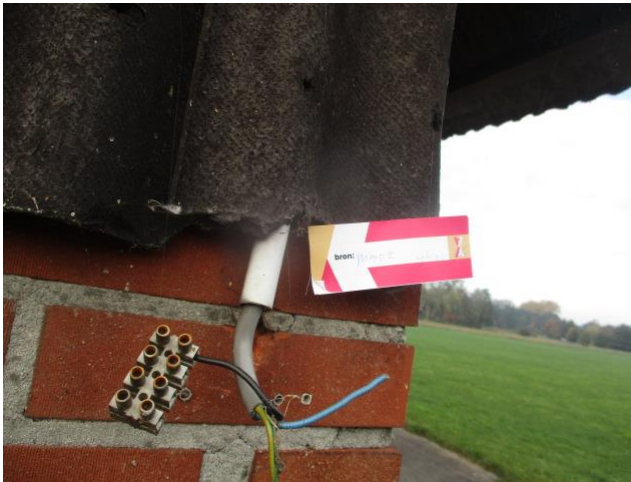
Bitumen gevelbekleding niet asbesthoudend.

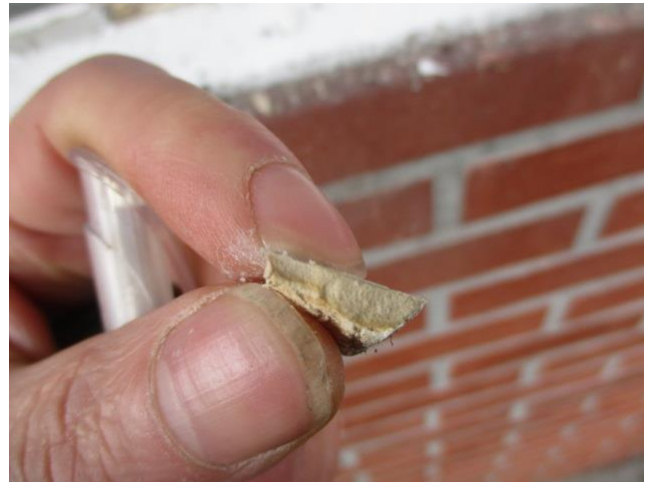
Stopverf niet asbestverdacht.

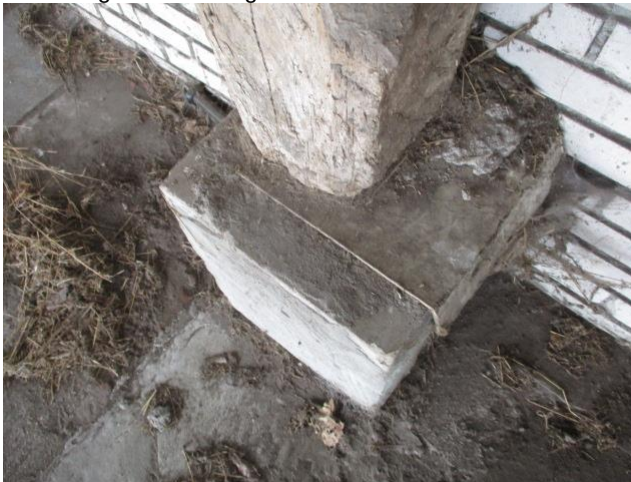
Geen asbestverdacht stelmateriaal verwerkt in constructie.

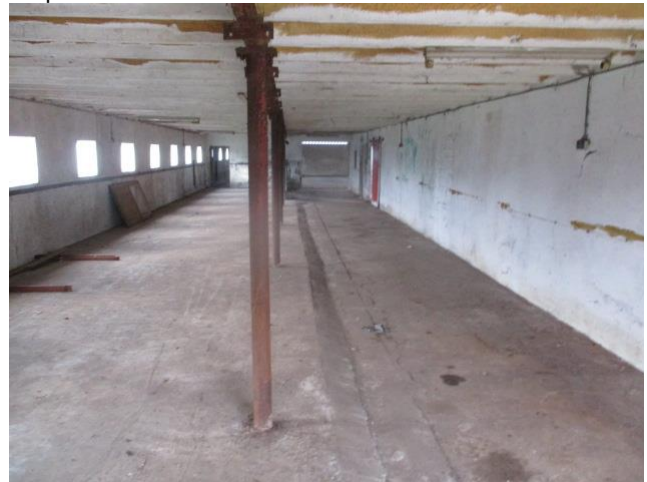
Binnenzijde van de stallen zijn geen asbestverdachte materialen aangetroffen.

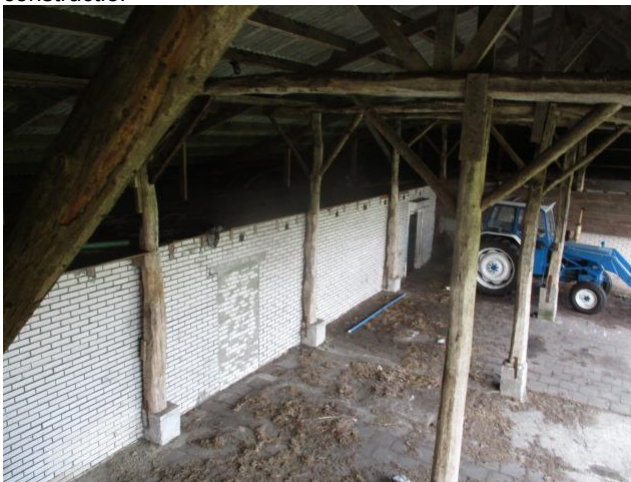
Overkapping bestaat uit hout en AC golfplaten.

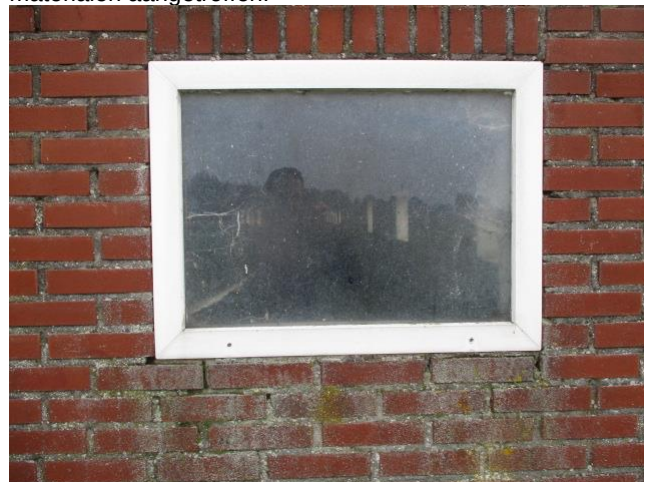
Raampartijen zijn van kunststof.

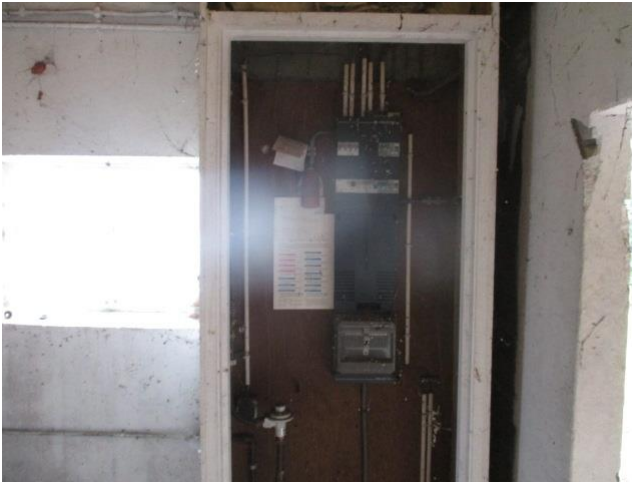
Groepenkast geen asbest verdacht brandvertragend plaatmateriaal aangetroffen.
