**Asbestinventarisatie**  
conform het Werkveldspecifieke certificatieschema voor het proces Asbestinventarisatie  
**Assenhoek 1 Den Ham**

| PROJECTGEGEVENS | |
|---|---|
| Projectidentificatiecode | 2020-09.26Versie 1 |
| Adres | Assenhoek 1 |
| Plaats | Den Ham |

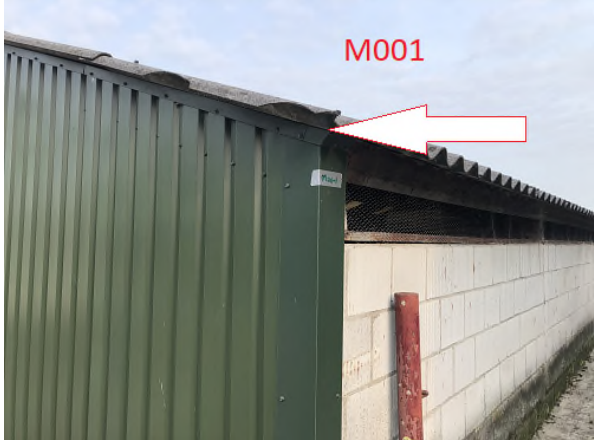
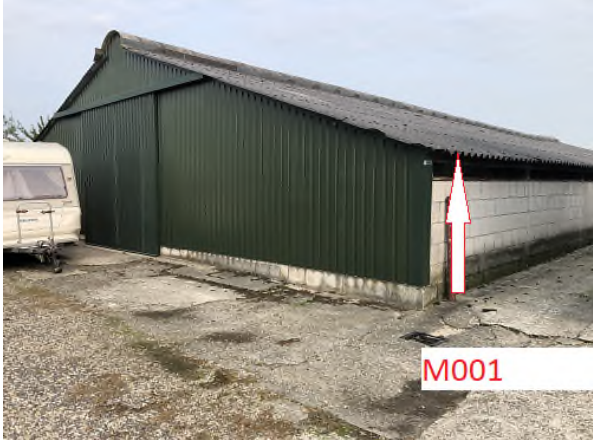
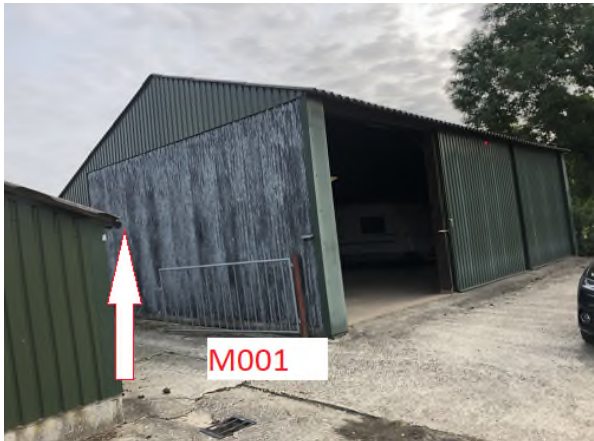
| Bron nr 1 | | Opstallen 1 en 4 | |

| Bron nr 1 | | Opstallen 1 en 4 | |
|---|--|---|--|
| Verdieping/ ruimte | | Daken | |
| Hoeveelheid | | 618 m2 | |
| Materiaal | | Golfplaten | |
| Monsternr. | | M001 | |
| Analyse resultaat | | Chrysotiel 10-15 % | |
| Gebondenheid | | Hechtgebonden | |
| Mate van beschadiging | | Licht | |
| Risicoklasse | | 2 | |

| Bron nr 1 | | Opstallen 1 en 4 | |
|---|--|---|--|
| Verwijdering | | Open lucht | |

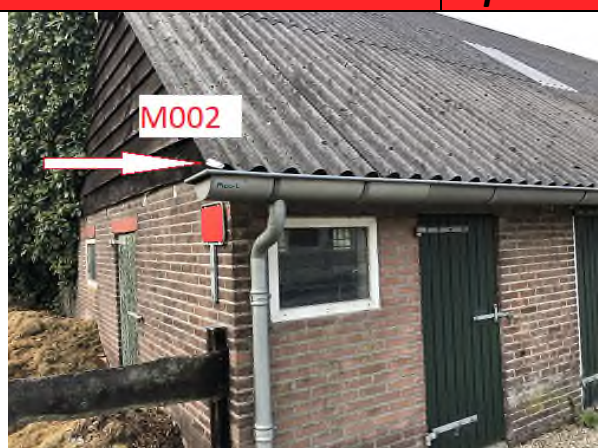
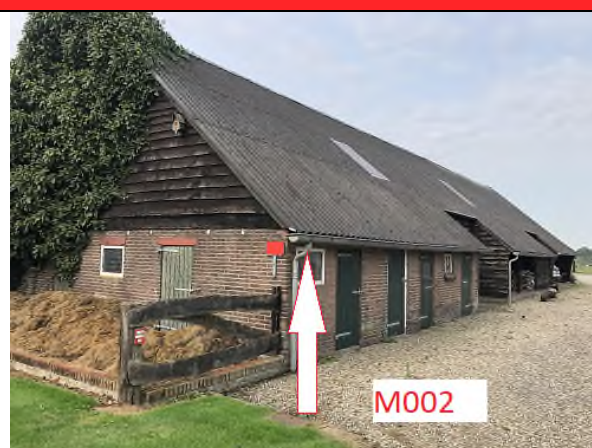
**Bron nr 2**

| Verdieping/ ruimte | Dak |
| Hoeveelheid | 430 m2 |
| Materiaal | Golfplaten |
| Monsternr. | M002 |
| Analyse resultaat | Chrysotiel 10-15 % |
| Gebondenheid | Hechtgebonden |
| Mate van beschadiging | Licht |
| Risicoklasse | 2 |

| Verwijdering | Open lucht |

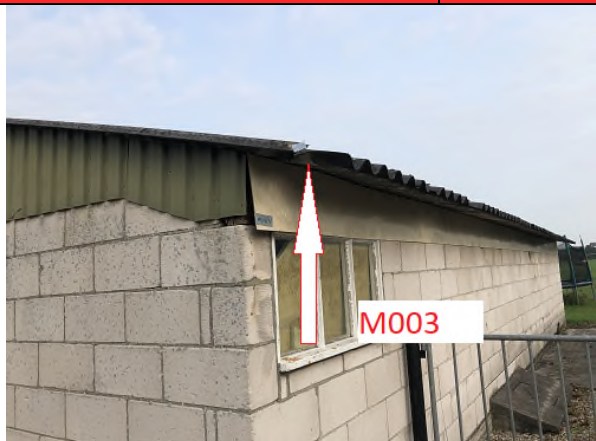
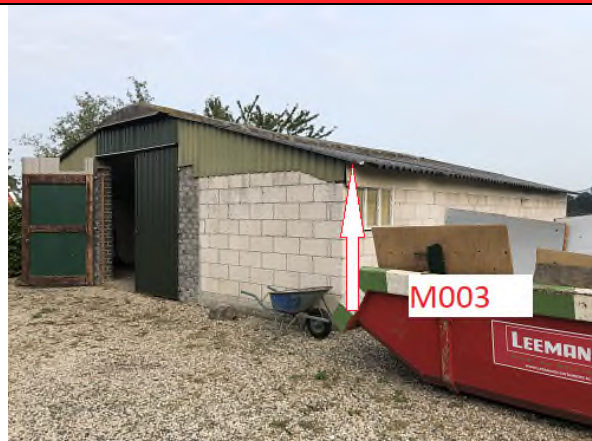
**Bron nr 3**

| Verdieping/ ruimte | Dak |
| Hoeveelheid | 170 m2 |
| Materiaal | Golfplaten |
| Monsternr. | M003 |
| Analyse resultaat | Chrysotiel 10-15 % |
| Gebondenheid | Hechtgebonden |
| Mate van beschadiging | Licht |
| Risicoklasse | 2 |

| Verwijdering | Open lucht |

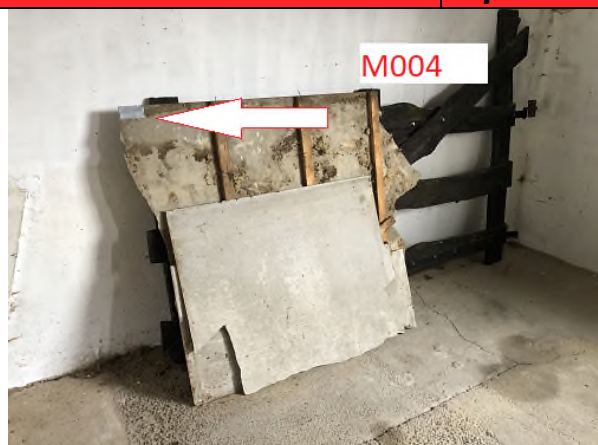
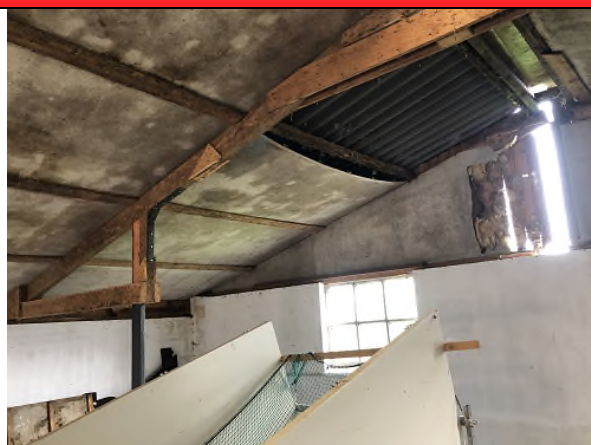
**Bron nr 4**

| Verdieping/ ruimte | Plafond en topgevels. Losse restanten in een depot |
| Hoeveelheid | 200 m2 |
| Materiaal | Vlakke plaat |
| Monsternr. | M004 |
| Analyse resultaat | Chrysotiel 2-5 % |
| Gebondenheid | Hechtgebonden |
| Mate van beschadiging | Licht |
| Risicoklasse | 2 |

| Verwijdering | Open lucht |
| Bijzonderheden | Hierbij dient voorafgaand aan de sanering van de plafondplaten het volledige asbesthoudende dak te zijn gesaneerd |
