# Asbestinventarisatie

## Meersendijk 12 Den Ham

# TITELBLAD INVENTARISATIERAPPORT

| GEGEVENS TITELBLAD OPNAMEFORMULIER | | | |
|---|---|---|--|
| Projectidentificatiecode | 2021-06.29 versie 1 | | |

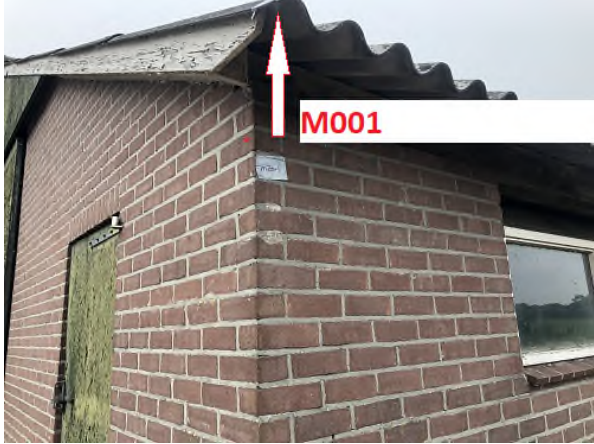
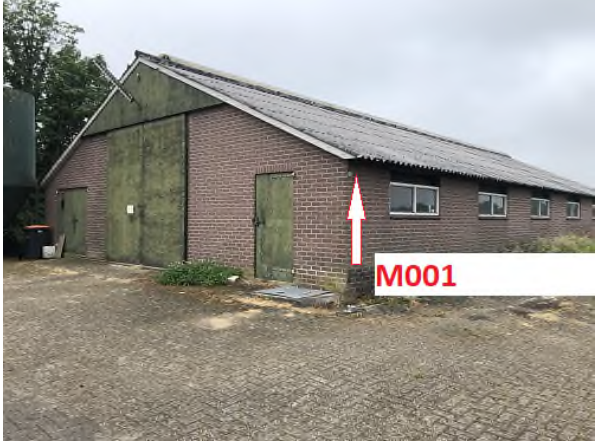
| <b>Bron nr 1</b> | | <b>Opstal F</b> | |

| <b>Bron nr 1</b> | | <b>Opstal F</b> | |
|---|--|---|--|
| Verdieping/ ruimte | | Dak | |
| Hoeveelheid | | 391 m2 | |
| Materiaal | | Golfplaten met hulpstukken | |
| Monsternr. | | M001 | |
| Analyse resultaat | | Chrysotiel 10-15 % | |
| Gebondenheid | | Hechtgebonden | |
| Mate van beschadiging | | Licht | |
| Risicoklasse | | 2 | |

| <b>Bron nr 1</b> | | <b>Opstal F</b> | |
|---|--|---|--|
| Verwijdering | | Open lucht | |

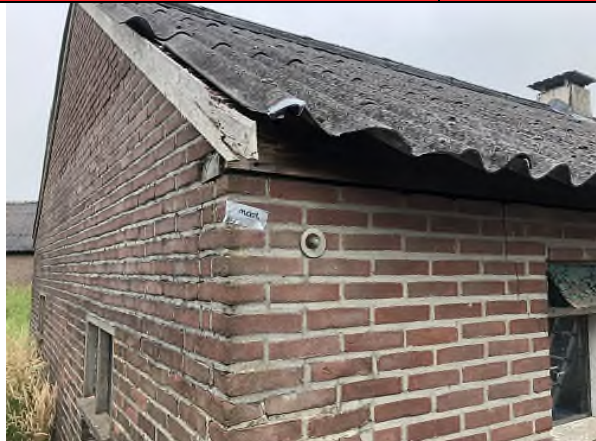
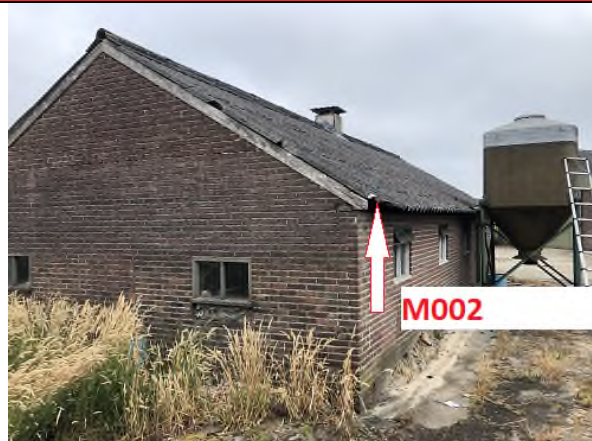
**Bron nr 2**

| Verdieping/ ruimte | Dak |
| Hoeveelheid | 116 m2 |
| Materiaal | Golfplaten met hulpstukken |
| Monsternr. | M002 |
| Analyse resultaat | Chrysotiel 10-15 % |
| Gebondenheid | Hechtgebonden |
| Mate van beschadiging | Licht |
| Risicoklasse | 2 |

| Verwijdering | Open lucht |

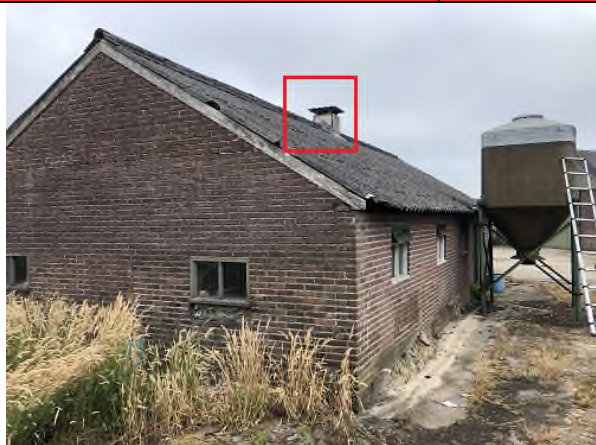
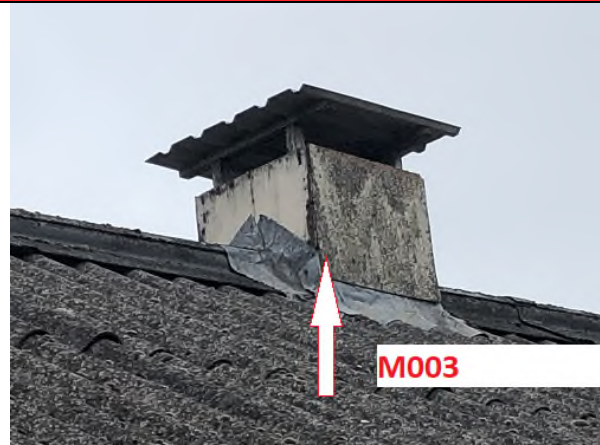
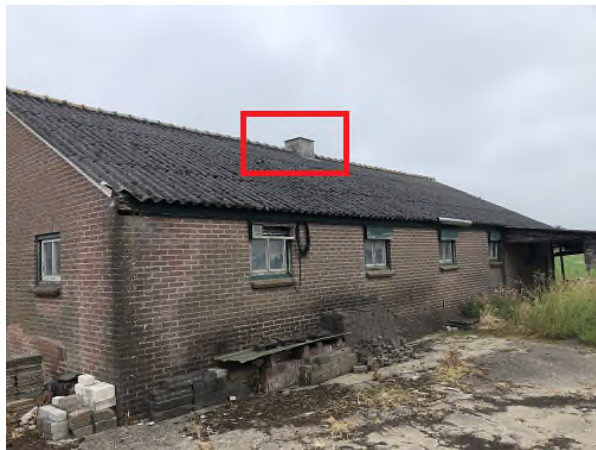
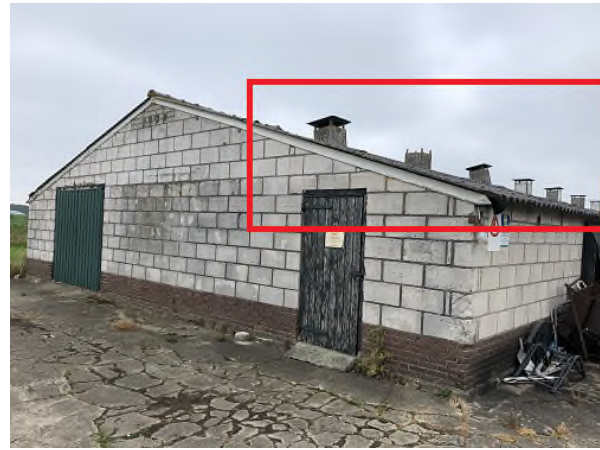
**Bron nr 3**

| Verdieping/ ruimte | Daken |
| Hoeveelheid | 11 stuks ventilatiekokers |
| Materiaal | Vlakke plaat |
| Monsternr. | M003 |
| Analyse resultaat | Chrysotiel 2-5 % |
| Gebondenheid | Hechtgebonden |
| Mate van beschadiging | Licht |
| Risicoklasse | 2 |

| Verwijdering | Open lucht |

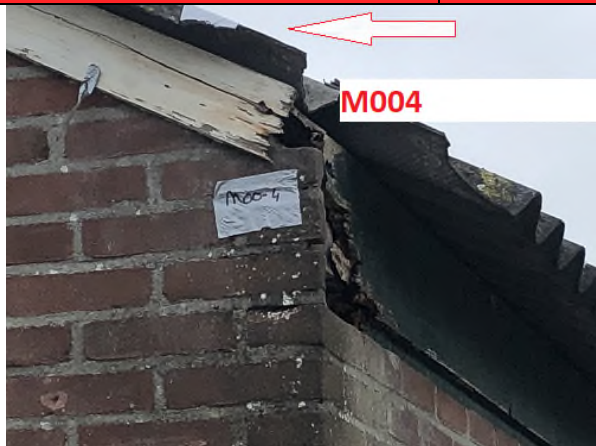
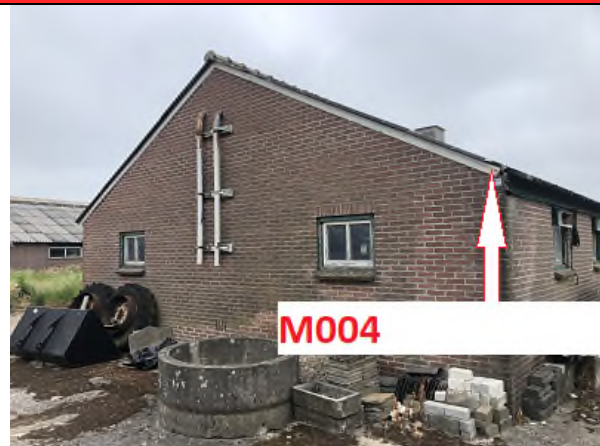
**Bron nr 4**

| Verdieping/ ruimte | Dak |
| Hoeveelheid | 187 m2 |
| Materiaal | Golfplaten met hulpstukken |
| Monsternr. | M004 |
| Analyse resultaat | Chrysotiel 10-15 % |
| Gebondenheid | Hechtgebonden |
| Mate van beschadiging | Licht |
| Risicoklasse | 2 |

| Verwijdering | Open lucht |

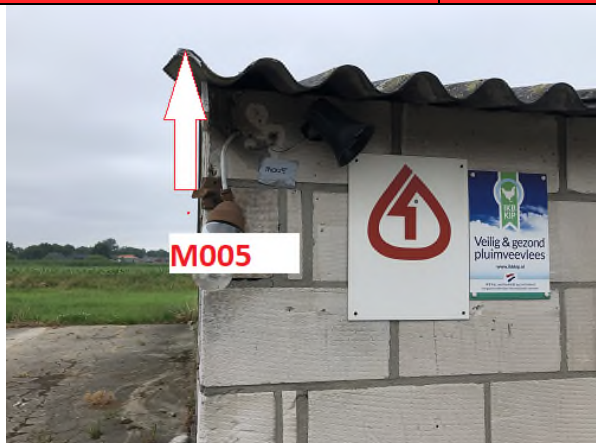
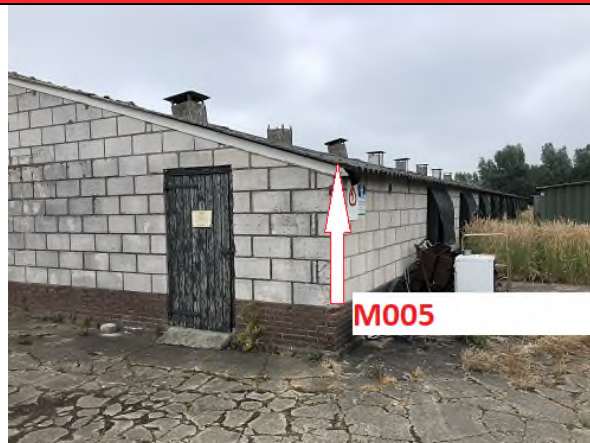
**Bron nr 5**

| Verdieping/ ruimte | Dak |
| Hoeveelheid | 647 m2 |
| Materiaal | Golfplaten met hulpstukken |
| Monsternr. | M005 |
| Analyse resultaat | Chrysotiel 10-15 % |
| Gebondenheid | Hechtgebonden |
| Mate van beschadiging | Licht |
| Risicoklasse | 2 |

| Verwijdering | Open lucht |

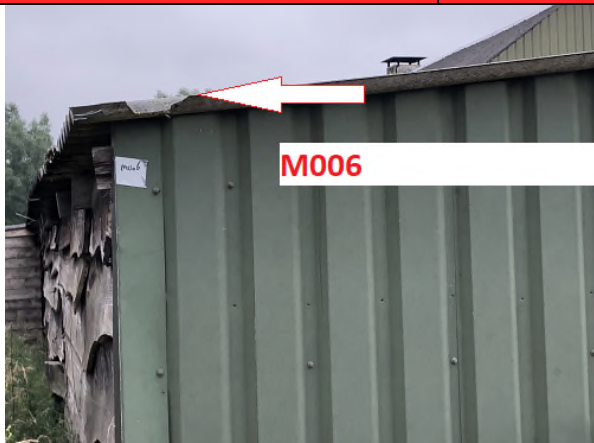
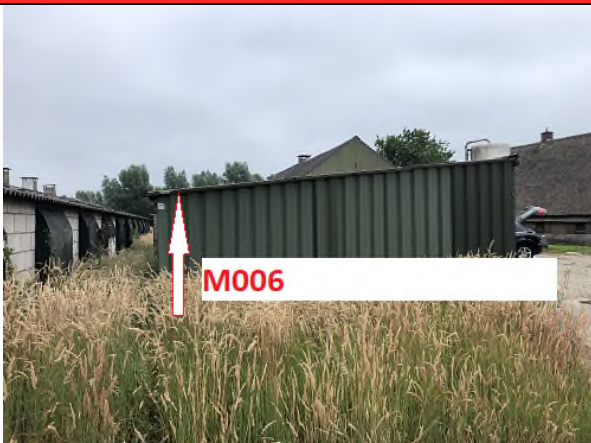
| Bron nr 6 | | Opstal B | |

| Bron nr 6 | | Opstal B | |
|---|---|---|--|
| Verdieping/ ruimte | Dak | | |
| Hoeveelheid | 84 M2 | | |
| Materiaal | Golfplaten met hulpstukken | | |
| Monsternr. | M006 | | |
| Analyse resultaat | Chrysotiel 10-15 % | | |
| Gebondenheid | Hechtgebonden | | |
| Mate van beschadiging | Licht | | |
| Risicoklasse | 2 | | |

| Bron nr 6 | | Opstal B | |
|---|---|---|--|
| Verwijdering | Open lucht | | |

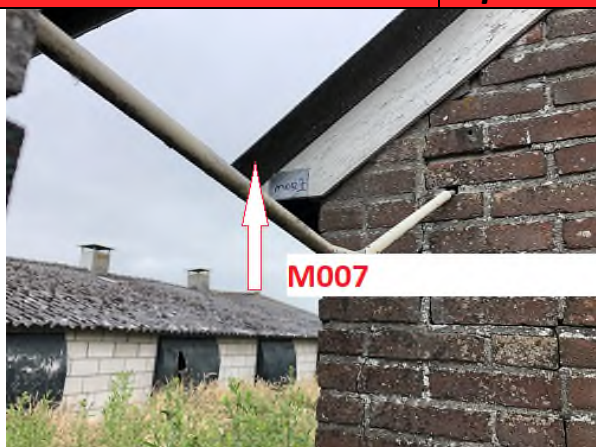
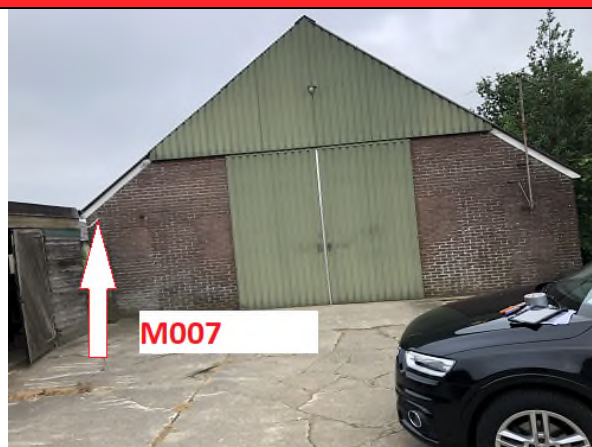
**Bron nr 7**

| Verdieping/ ruimte | Dak |
| Hoeveelheid | 241 m2 |
| Materiaal | Golfplaten met hulpstukken |
| Monsternr. | M007 |
| Analyse resultaat | Chrysotiel 10-15 %<br>Crocidoliet 2-5 % |
| Gebondenheid | Hechtgebonden |
| Mate van beschadiging | Licht |
| Risicoklasse | 2a |

| Verwijdering | Open lucht |

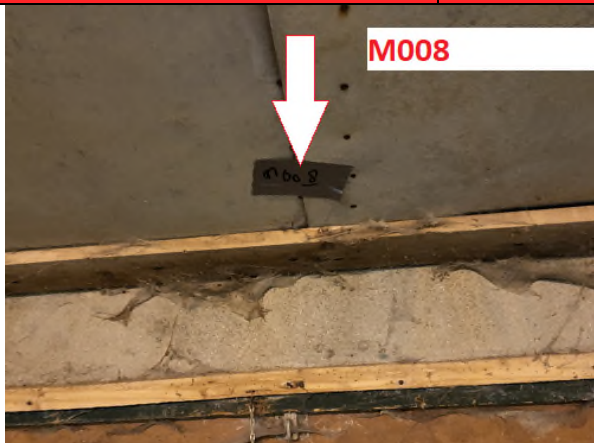
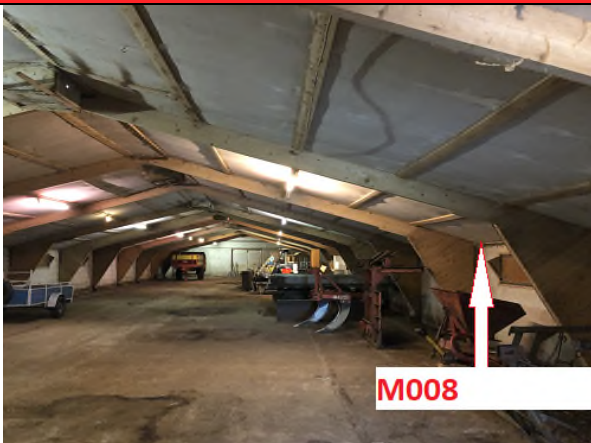
| Bron nr 8 | | Opstal A | |

| Bron nr 8 | | Opstal A | |
|---|---|---|--|
| Verdieping/ ruimte | Plafond | | |
| Hoeveelheid | 647 m2 | | |
| Materiaal | Vlakke plaat | | |
| Monsternr. | M008 | | |
| Analyse resultaat | Chrysotiel 2-5 % | | |
| Gebondenheid | Hechtgebonden | | |
| Mate van beschadiging | Licht | | |
| Risicoklasse | 2 | | |

| Bron nr 8 | | Opstal A | |
|---|---|---|--|
| Verwijdering | Open lucht | | |

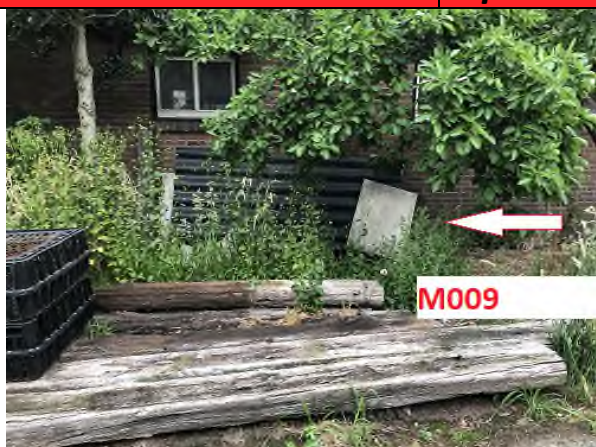
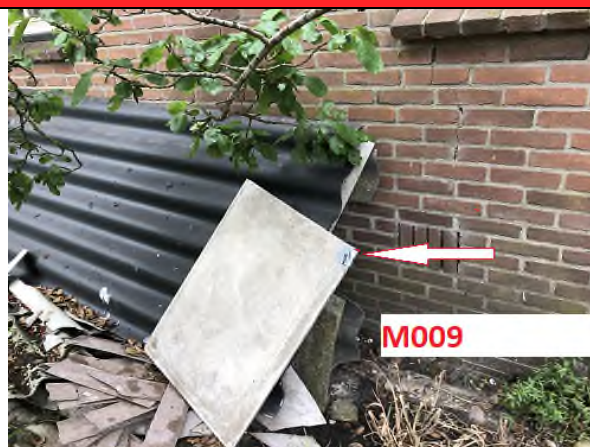
**Bron nr 9**

| Verdieping/ ruimte | Depot |
| Hoeveelheid | 1 m3 |
| Materiaal | Vlakke plaat |
| Monsternr. | M009 |
| Analyse resultaat | Chrysotiel 10-15 % |
| Gebondenheid | Hechtgebonden |
| Mate van beschadiging | Licht |
| Risicoklasse | 2 |

| Verwijdering | Open lucht |

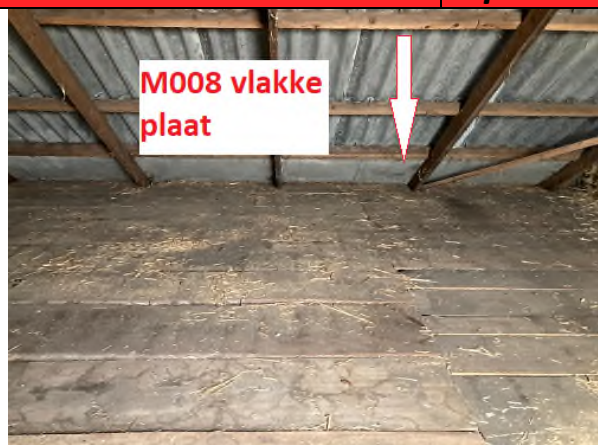
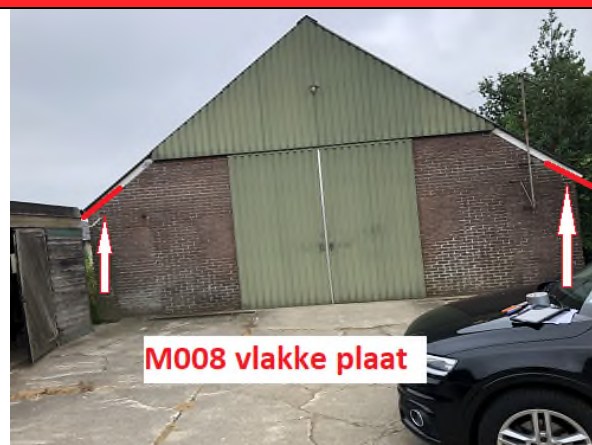
**Bron nr 10**

| Verdieping/ ruimte | Dak |
| Hoeveelheid | 40 m2 |
| Materiaal | Vlakke plaat |
| Monsternr. | M008 Het materiaal is gelijk aan M008 plafondbeplating van opstal A |
| Analyse resultaat | Chrysotiel 2-5% |
| Gebondenheid | Hechtgebonden |
| Mate van beschadiging | Licht |
| Risicoklasse | 2 |

| Verwijdering | Open lucht |
