**Asbestinventarisatie**  
conform het Werkveldspecifieke certificatieschema voor het proces Asbestinventarisatie  
**Hallerhoek 4 Den Ham**

# TITELBLAD INVENTARISATIERAPPORT

| GEGEVENS TITELBLAD OPNAMEFORMULIER | | | |
|---|---|---|--|
| Projectidentificatiecode | 2021-11.37 | | |
| Adres | Hallerhoek 4 | | |

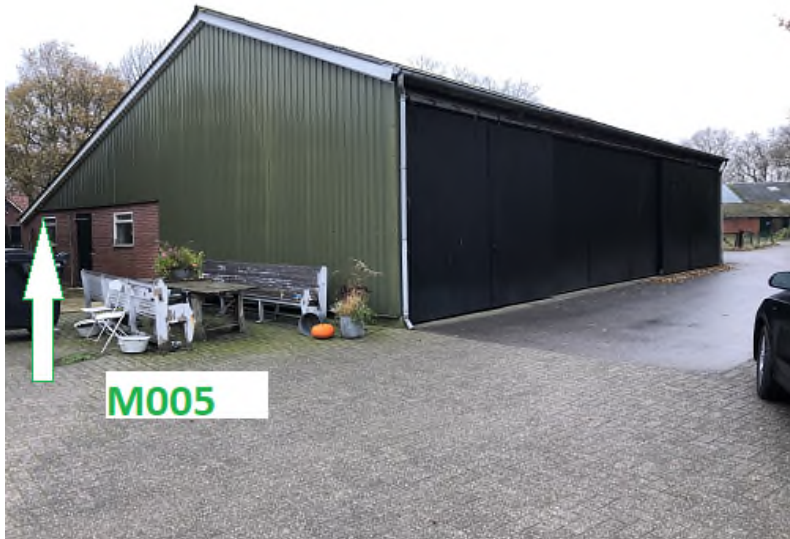
| Monsternr. | Locatie | Resultaat |
|---|---|---|
| M005 | Dak opstal 5<br> | |

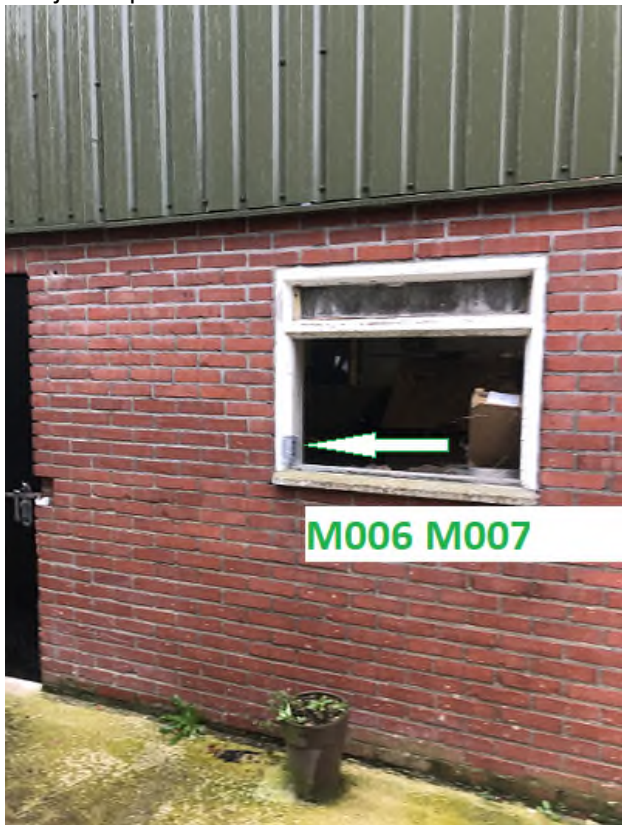
| Monsternr. | Locatie | Resultaat |
|---|---|---|
| M006<br>M007 | Kozijnen opstal 2<br> | <0, |

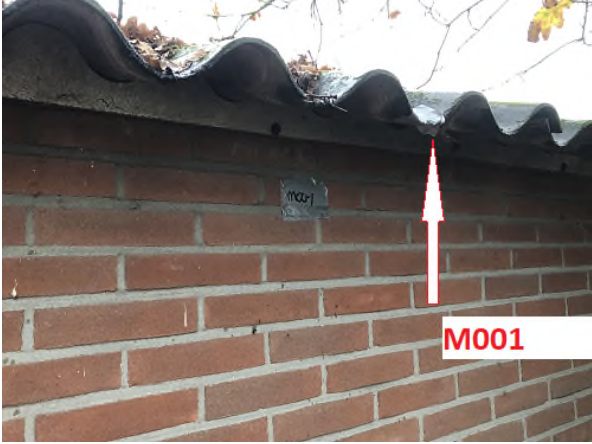
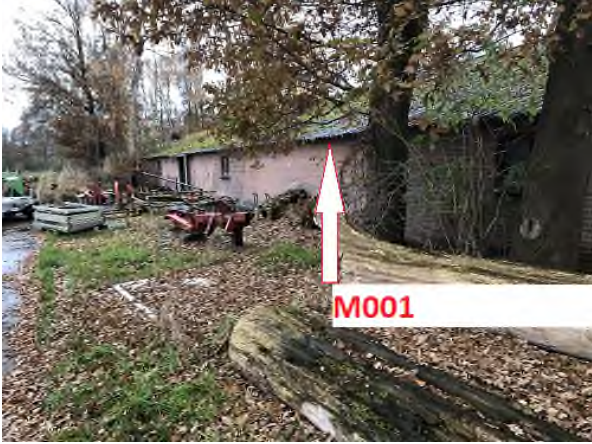
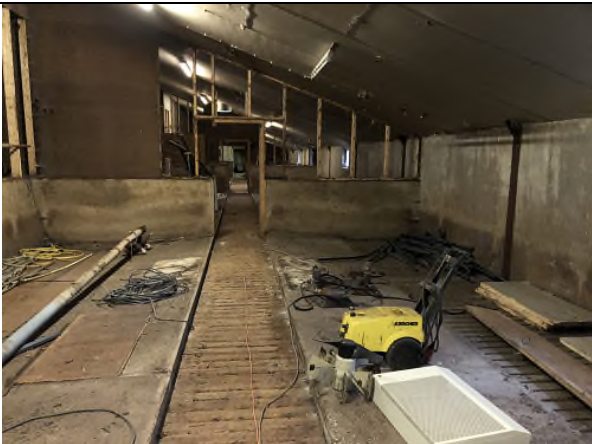
| <b>Bron nr 1</b> | | <b>Opstal 1</b> | |

| <b>Bron nr 1</b> | | <b>Opstal 1</b> | |
|---|--|---|--|
| Verdieping/ ruimte | | Dak | |
| Hoeveelheid | | 800 m2 | |
| Materiaal | | Golfplaten | |
| Monsternr. | | M001 | |
| Analyse resultaat | | Chrysotiel 10-15 % | |
| Gebondenheid | | Hechtgebonden | |
| Mate van beschadiging | | Licht | |
| Risicoklasse | | 2 | |

| <b>Bron nr 1</b> | | <b>Opstal 1</b> | |
|---|--|---|--|
| Verwijdering | | Open lucht | |

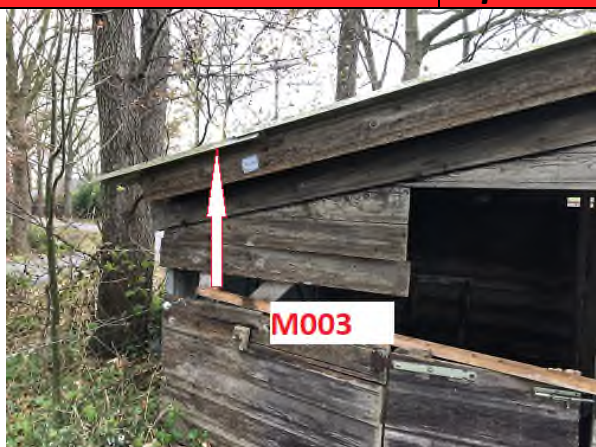
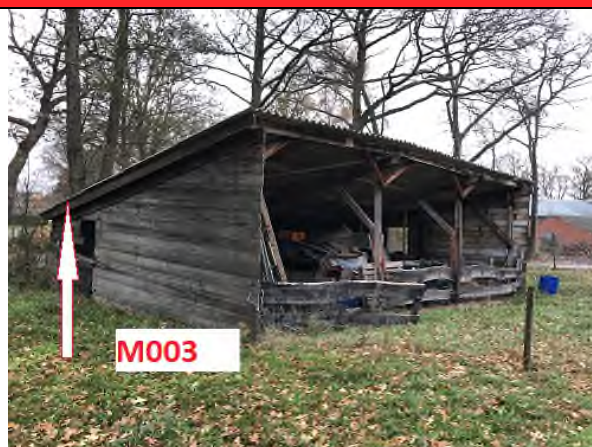
**Bron nr 3**

| Verdieping/ ruimte | Dak |
| Hoeveelheid | 75 m2 |
| Materiaal | Golfplaten |
| Monsternr. | M003 |
| Analyse resultaat | Chrysotiel 10-15 %<br>Amosiet 2-5 % |
| Gebondenheid | Hechtgebonden |
| Mate van beschadiging | Licht |
| Risicoklasse | 2a |

| Verwijdering | Open lucht |

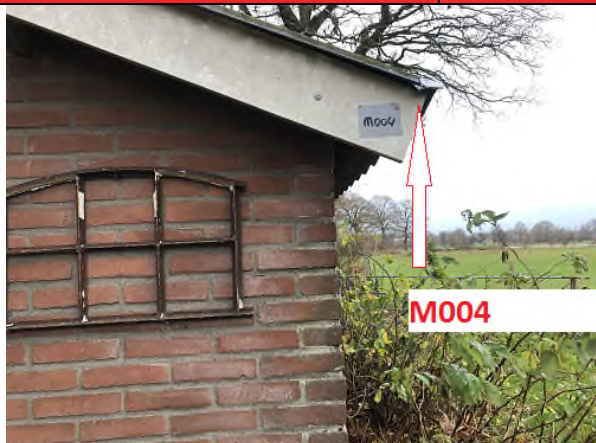
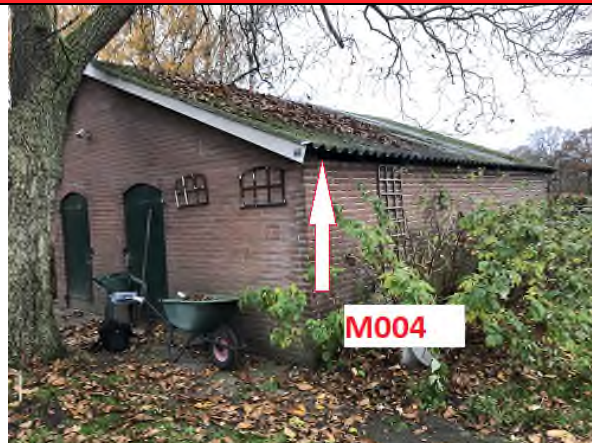
**Bron nr 4**

| Verdieping/ ruimte | Dak |
| Hoeveelheid | 65 m2 |
| Materiaal | Golfplaten |
| Monsternr. | M004 |
| Analyse resultaat | Chrysotiel 10-15 % |
| Gebondenheid | Hechtgebonden |
| Mate van beschadiging | Licht |
| Risicoklasse | 2 |

| Verwijdering | Open lucht |
