**Asbestinventarisatie**  
conform het Werkveldspecifieke certificatieschema voor het proces Asbestinventarisatie  
**Marleseweg 20 Den Ham**

# TITELBLAD INVENTARISATIERAPPORT

| GEGEVENS TITELBLAD OPNAMEFORMULIER | | | |
|---|---|---|--|
| Projectidentificatiecode | 2021-08.09 | | |

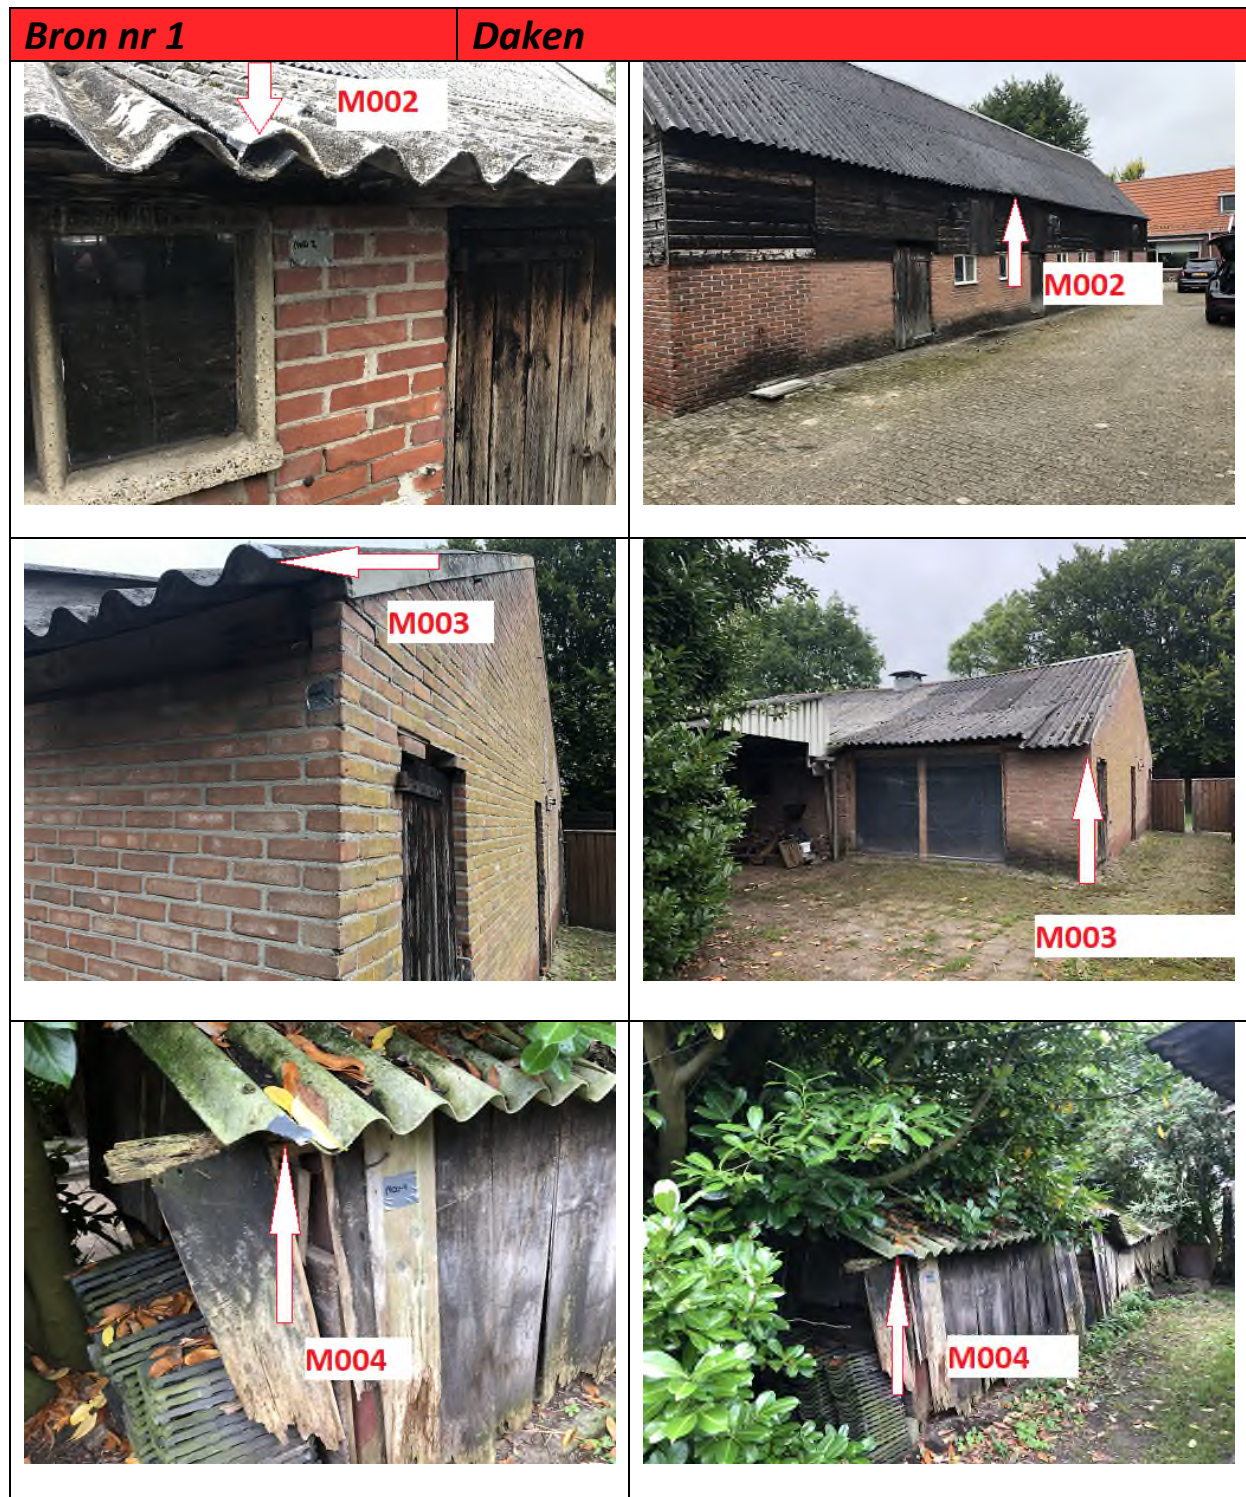
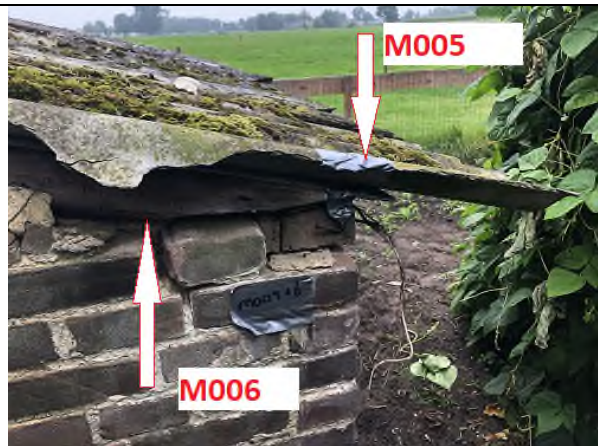
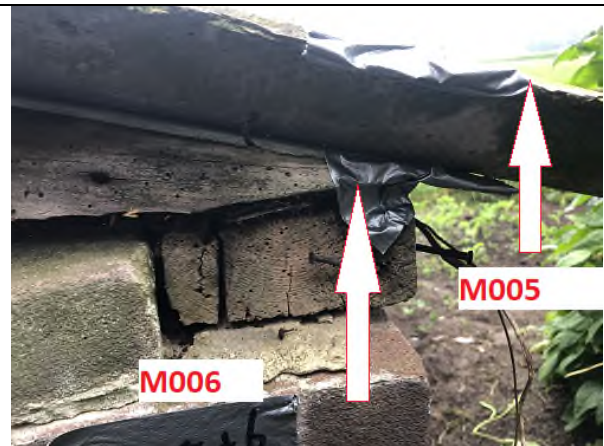
| Verdieping/ ruimte | Daken van de opstallen 1, 2, 3 en 4 |
| Hoeveelheid | Opstal 1 295 m2<br>Opstal 2 168 m2<br>Opstal 3 98 m2<br>Opstal 4 10 m2 |
| Materiaal | Golfplaten |
| Monsternr. | M002 M003 M004 M005 |
| Analyse resultaat | Chrysotiel 10-15 %<br>Crocidoliet 2-5 % |
| Gebondenheid | Hechtgebonden |
| Mate van beschadiging | Licht |
| Risicoklasse | 2a |

Wij adviseren u de aangetroffen asbesthoudende toepassingen te laten verwijderen door een hiertoe gecertificeerd bedrijf.

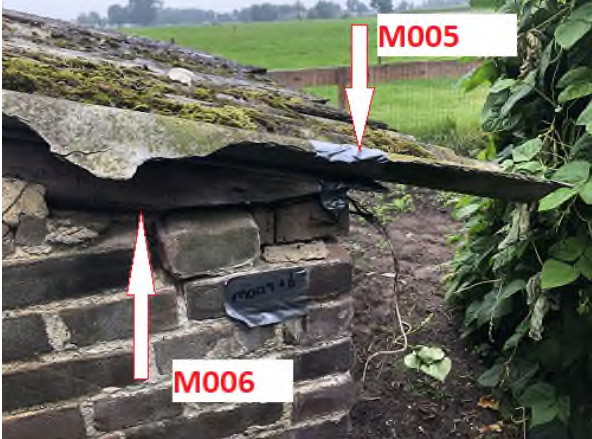
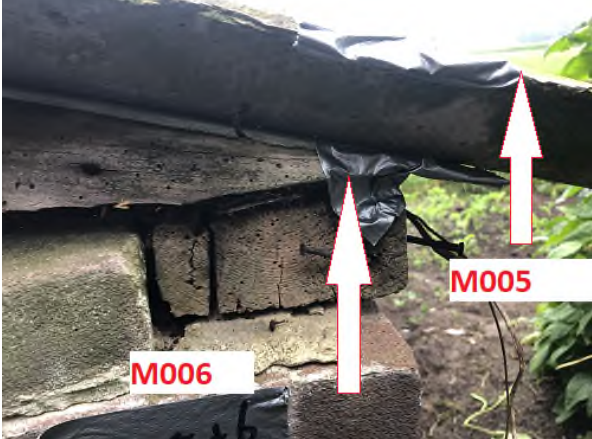
| Bron nr 2 | | Dak opstal 4 | |

| Bron nr 2 | | Dak opstal 4 | |
|---|--|---|--|
| Verdieping/ ruimte | | Dak opstal 4 | |
| Hoeveelheid | | 10 m2 | |
| Materiaal | | Vlakke plaat | |
| Monsternr. | | M006 | |
| Analyse resultaat | | Chrysotiel 2-5 % | |
| Gebondenheid | | Hechtgebonden | |
| Mate van beschadiging | | Licht | |
| Risicoklasse | | 2 | |
