# Asbestinventarisatie

## Hallerhoek 4 Den Ham

# TITELBLAD INVENTARISATIERAPPORT

| GEGEVENS TITELBLAD OPNAMEFORMULIER | | | |
|---|---|---|--|
| Projectidentificatiecode | 2021-11.37 | | |

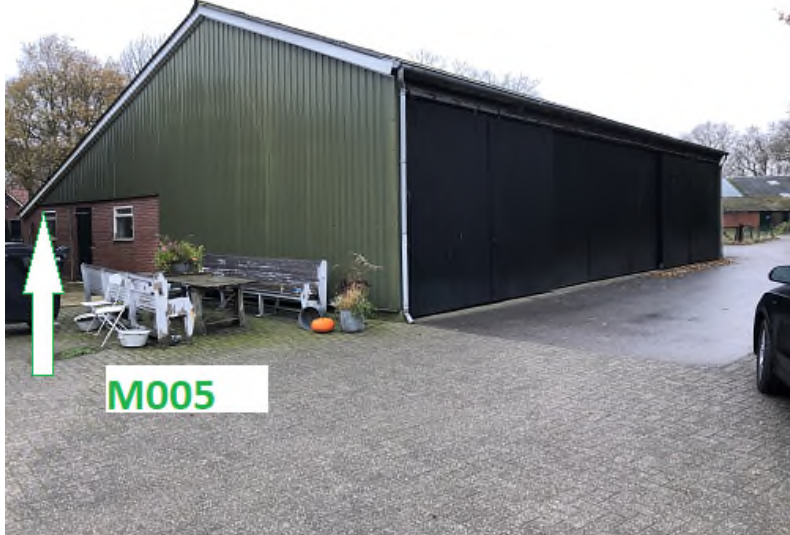
| Monsternr. | Locatie | Resultaat |
|---|---|---|
| M005 | Dak opstal 5<br> | |

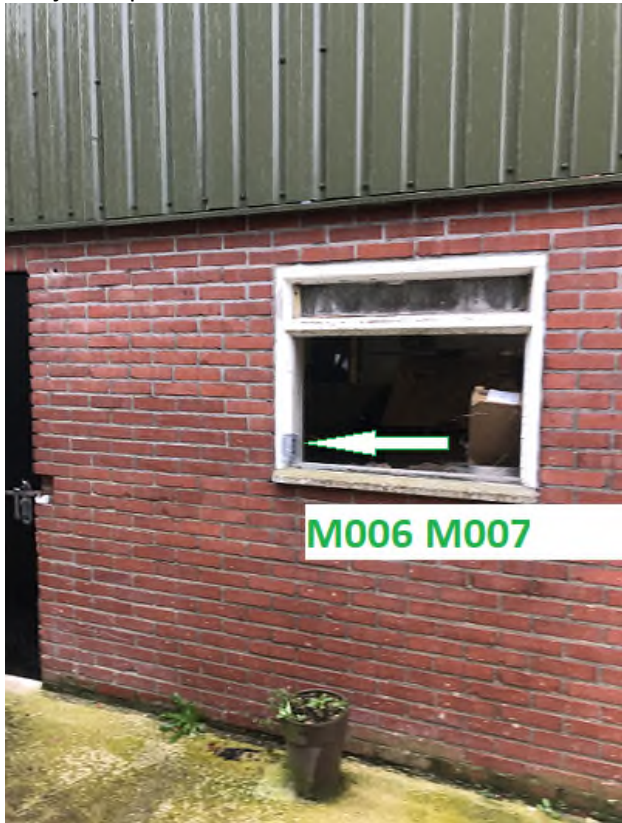
| Monsternr. | Locatie | Resultaat |
|---|---|---|
| M006<br>M007 | Kozijnen opstal 2<br> | <0, |

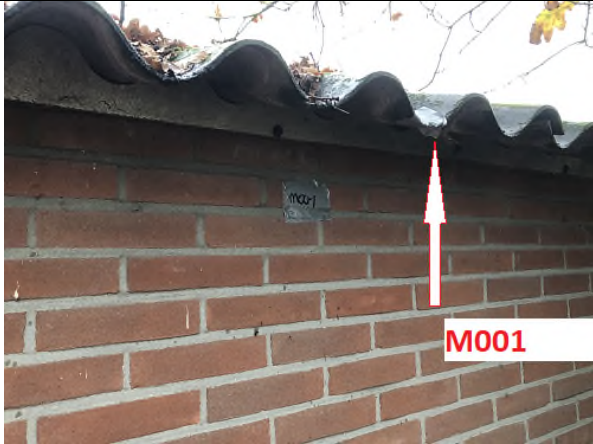
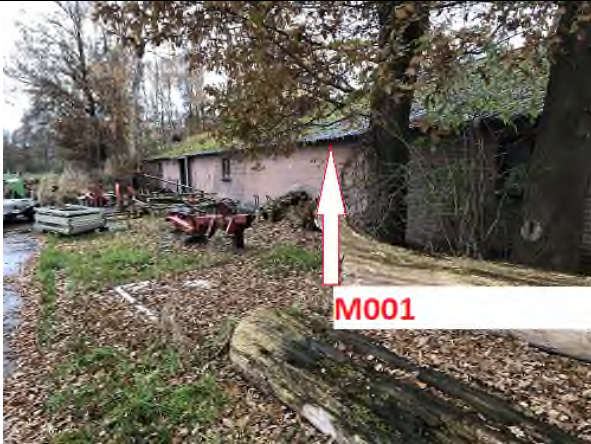
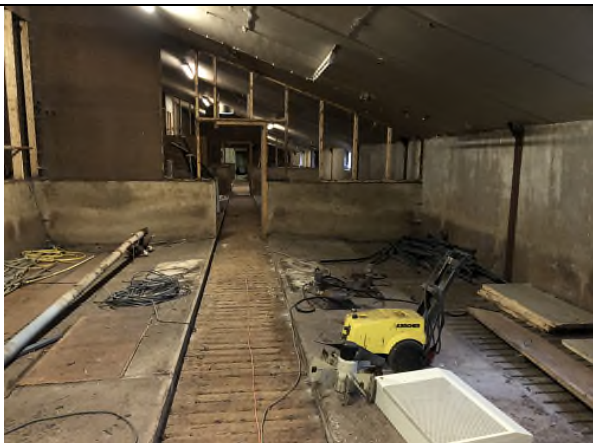
Bron nr 1

Opstal 1

| Verdieping/ ruimte | Dak |
| Hoeveelheid | 800 m2 |
| Materiaal | Golfplaten |
| Monsternr. | M001 |
| Analyse resultaat | Chrysotiel 10-15 % |
| Gebondenheid | Hechtgebonden |
| Mate van verwering | Licht |
| Mate van beschadiging | Licht |
| Risicoklasse | 2 |

| Verwijdering | Open lucht |

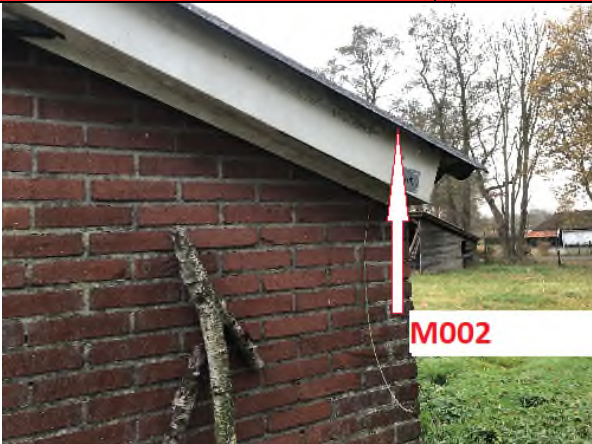
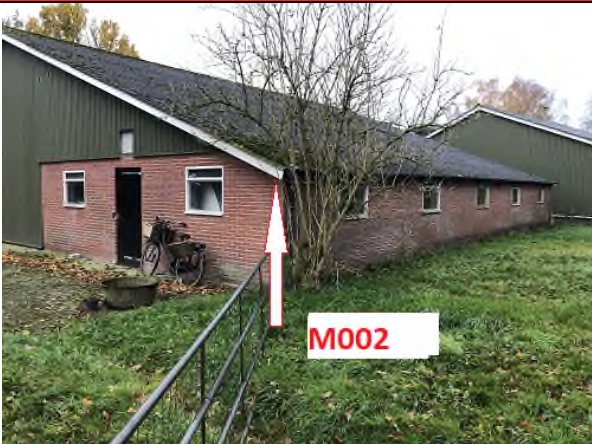
| Bron nr 2 | | Opstal 2 | |

| Bron nr 2 | | Opstal 2 | |
|---|--|---|--|
| Verdieping/ ruimte | | Dak | |
| Hoeveelheid | | 340 m2 | |
| Materiaal | | Golfplaten | |
| Monsternr. | | M002 | |
| Analyse resultaat | | Chrysotiel 10-15 %<br>Crocidoliet 2-5 % | |
| Gebondenheid | | Hechtgebonden | |
| Mate van verwerking | | Licht | |
| Mate van beschadiging | | Licht | |
| Risicoklasse | | 2a | |

| Bron nr 2 | | Opstal 2 | |
|---|--|---|--|
| Verwijdering | | Open lucht | |

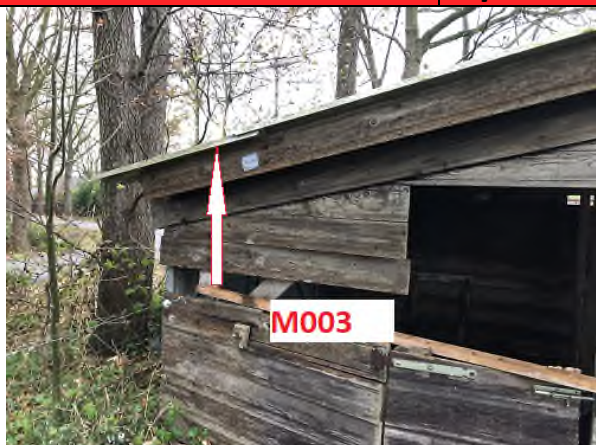
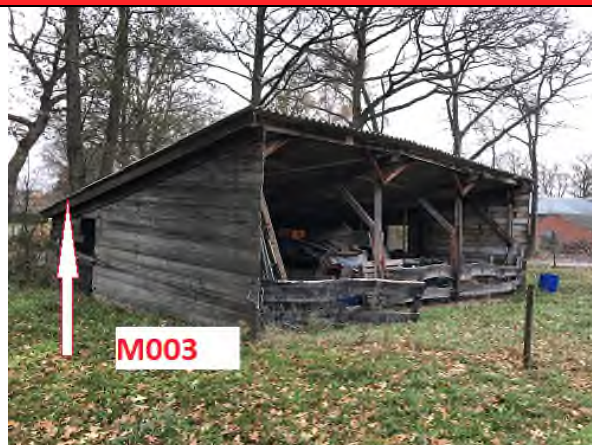
**Bron nr 3**
**Opstal 3**

| Verdieping/ ruimte | Dak |
| Hoeveelheid | 75 m2 |
| Materiaal | Golfplaten |
| Monsternr. | M003 |
| Analyse resultaat | Chrysotiel 10-15 %<br>Amosiet 2-5 % |
| Gebondenheid | Hechtgebonden |
| Mate van verwerking | Licht |
| Mate van beschadiging | Licht |
| Risicoklasse | 2a |

| Verwijdering | Open lucht |

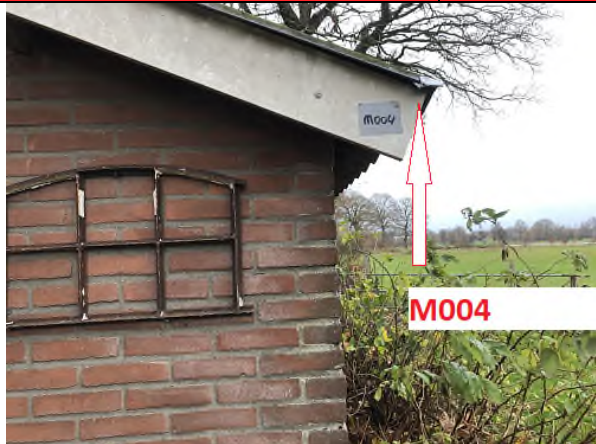
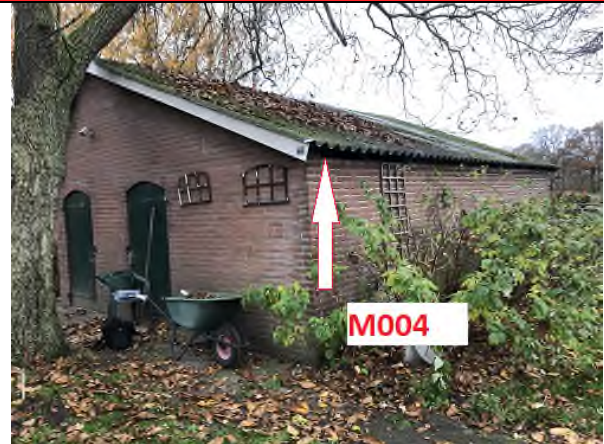
**Bron nr 4**

**Opstal 4**

| Verdieping/ ruimte | Dak |
| Hoeveelheid | 65 m2 |
| Materiaal | Golfplaten |
| Monsternr. | M004 |
| Analyse resultaat | Chrysotiel 10-15 % |
| Gebondenheid | Hechtgebonden |
| Mate van verwerking | Licht |
| Mate van beschadiging | Licht |
| Risicoklasse | 2 |

| Verwijdering | Open lucht |
