# Asbestinventarisatie

## Hallerhoek 5 Den Ham

# TITELBLAD INVENTARISATIERAPPORT

| GEGEVENS TITELBLAD OPNAMEFORMULIER | | | |
|---|---|---|--|
| Projectidentificatiecode | 2021-11.38 | | |

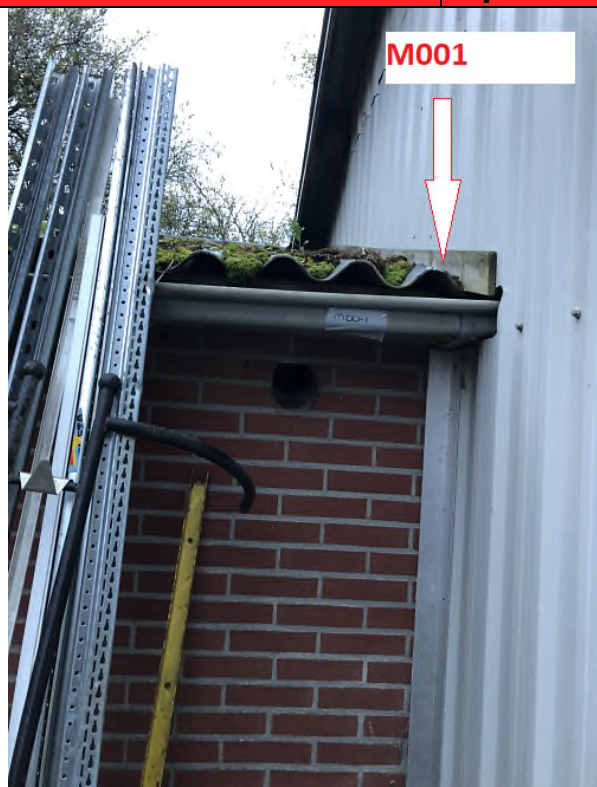
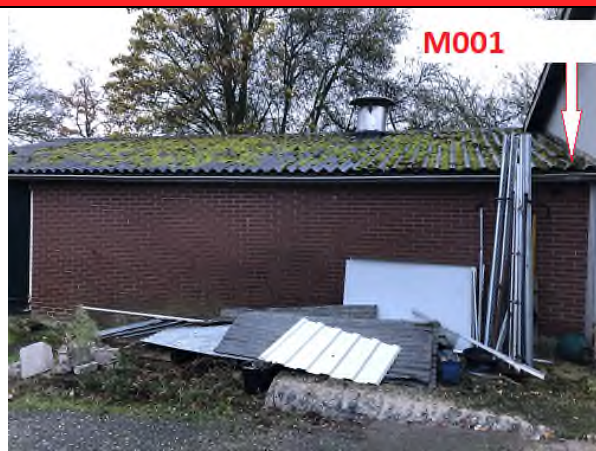
| Bron nr 1 | | Opstal 1 | |

| Bron nr 1 | | Opstal 1 | |
|---|---|---|--|
| Hoeveelheid | 105 m2 | | |
| Materiaal | Golfplaten | | |
| Monsternr. | M001 | | |
| Analyse resultaat | Chrysotiel 10-15 % | | |
| Gebondenheid | Hechtgebonden | | |
| Mate van beschadiging | Licht | | |
| Risicoklasse | 2 | | |

| Bron nr 1 | | Opstal 1 | |
|---|---|---|--|
| Verwijdering | Open lucht | | |

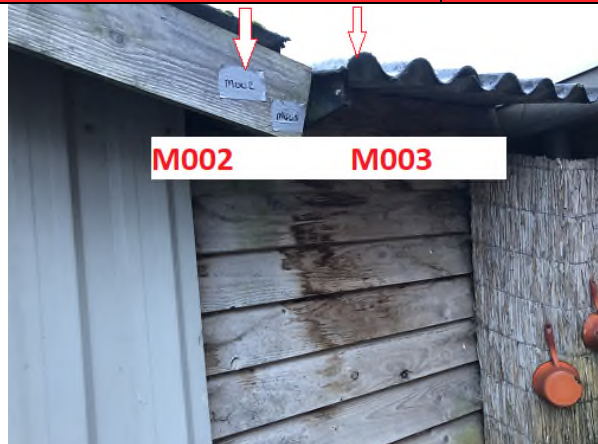
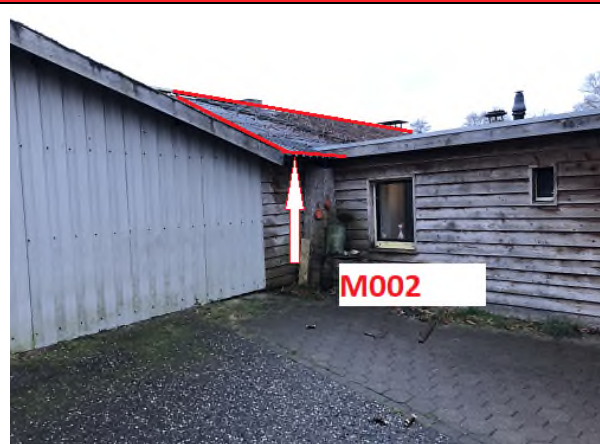
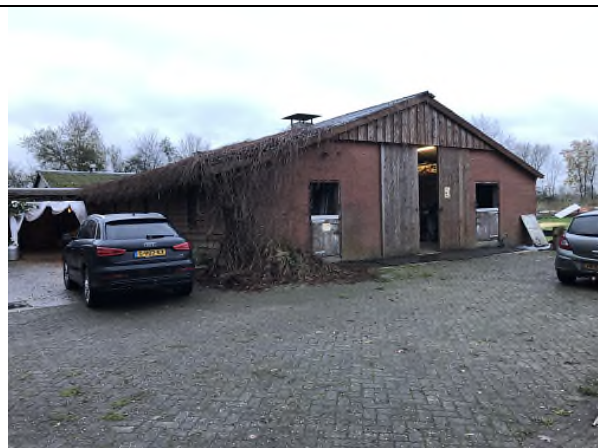
**Bron nr 3**

| Hoeveelheid | 365 m2 |
| Materiaal | Golfplaten |
| Monsternr. | M003 |
| Analyse resultaat | Chrysotiel 10-15 % |
| Gebondenheid | Hechtgebonden |
| Mate van beschadiging | Licht |
| Risicoklasse | 2 |

| Verwijdering | Open lucht |

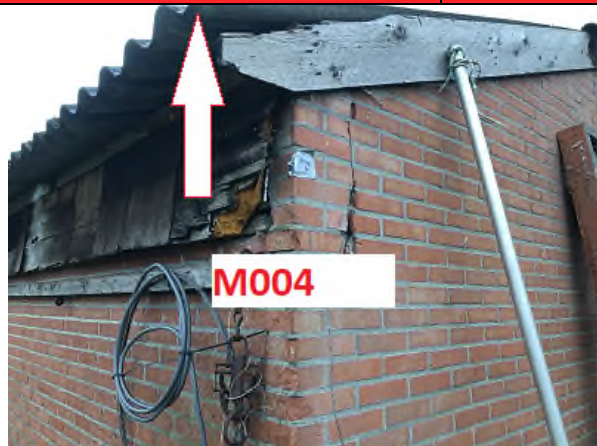
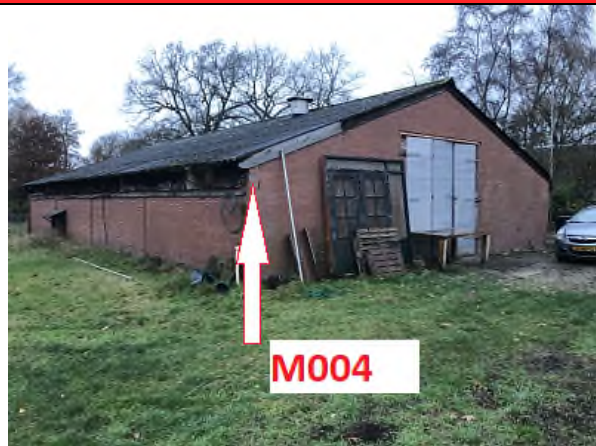
| Bron nr 4 | | Opstal 4 | |

| Bron nr 4 | | Opstal 4 | |
|---|---|---|--|
| Hoeveelheid | 60 m2 | | |
| Materiaal | Golfplaten | | |
| Monsternr. | M004 | | |
| Analyse resultaat | Chrysotiel 10-15 % | | |
| Gebondenheid | Hechtgebonden | | |
| Mate van beschadiging | Licht | | |
| Risicoklasse | 2 | | |

| Bron nr 4 | | Opstal 4 | |
|---|---|---|--|
| Verwijdering | Open lucht | | |

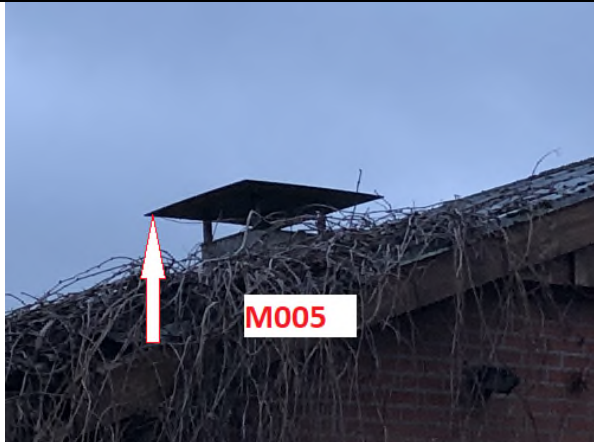
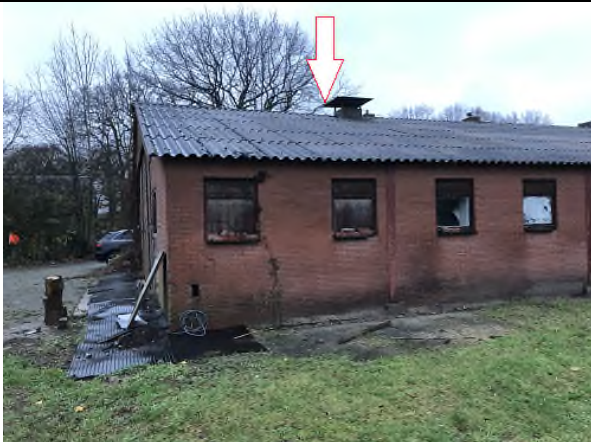
| Bron nr 5 | | Opstal 3 | |

| Bron nr 5 | | Opstal 3 | |
|---|--|---|--|
| Verdieping/ ruimte | | Ventilatiekokers op het dak | |
| Hoeveelheid | | 2 stuks | |
| Materiaal | | Vlakke plaat | |
| Monsternr. | | M005 | |
| Analyse resultaat | | Chrysotiel 10-15 % | |
| Mate van beschadiging | | Licht | |
| Risicoklasse | | 2 | |

| Bron nr 5 | | Opstal 3 | |
|---|--|---|--|
| Verwijdering | | Open lucht | |

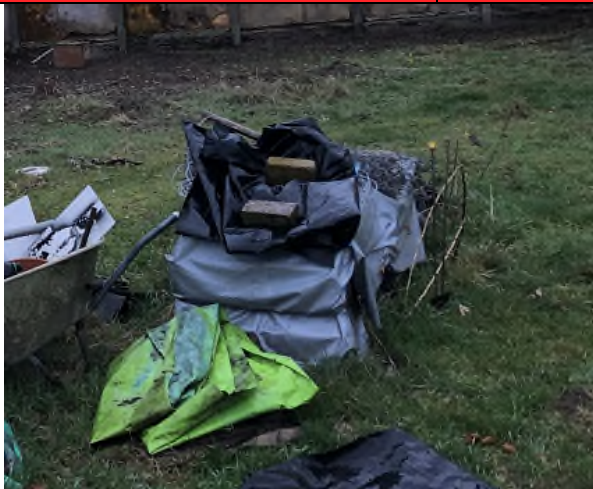
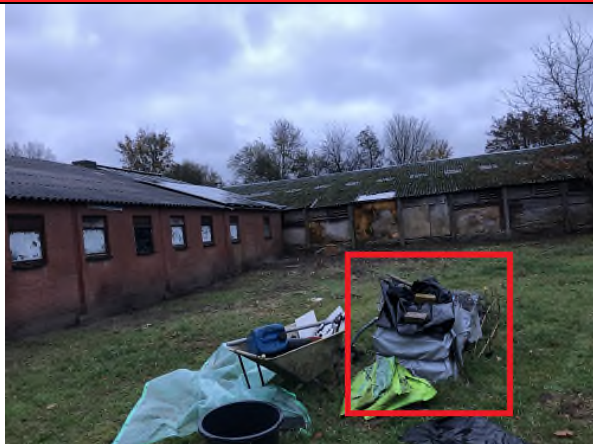
| Bron nr 6 | | Depot | |

| Bron nr 6 | | Depot | |
|---|---|---|--|
| Verdieping/ ruimte | Maaiveld | | |
| Hoeveelheid | 2 m3 | | |
| Materiaal | Golfplaten | | |
| Monsternr. | M002 | | |
| Analyse resultaat | Chrysotiel 10-15 %<br>Crocidoliet 2-5 % | | |
| Mate van beschadiging | Licht | | |
| Risicoklasse | 2a | | |

| Bron nr 6 | | Depot | |
|---|---|---|--|
| Verwijdering | Open lucht | | |
