**Asbestinventarisatie**  
conform het Werkveldspecifieke certificatieschema voor het proces Asbestinventarisatie  
**Marleseweg 20 Den Ham**

Asbestinventarisatie

# TITELBLAD INVENTARISATIERAPPORT

| GEGEVENS TITELBLAD OPNAMEFORMULIER | | | |
|---|---|---|--|
| Projectidentificatiecode | 2021-08.09 | | |

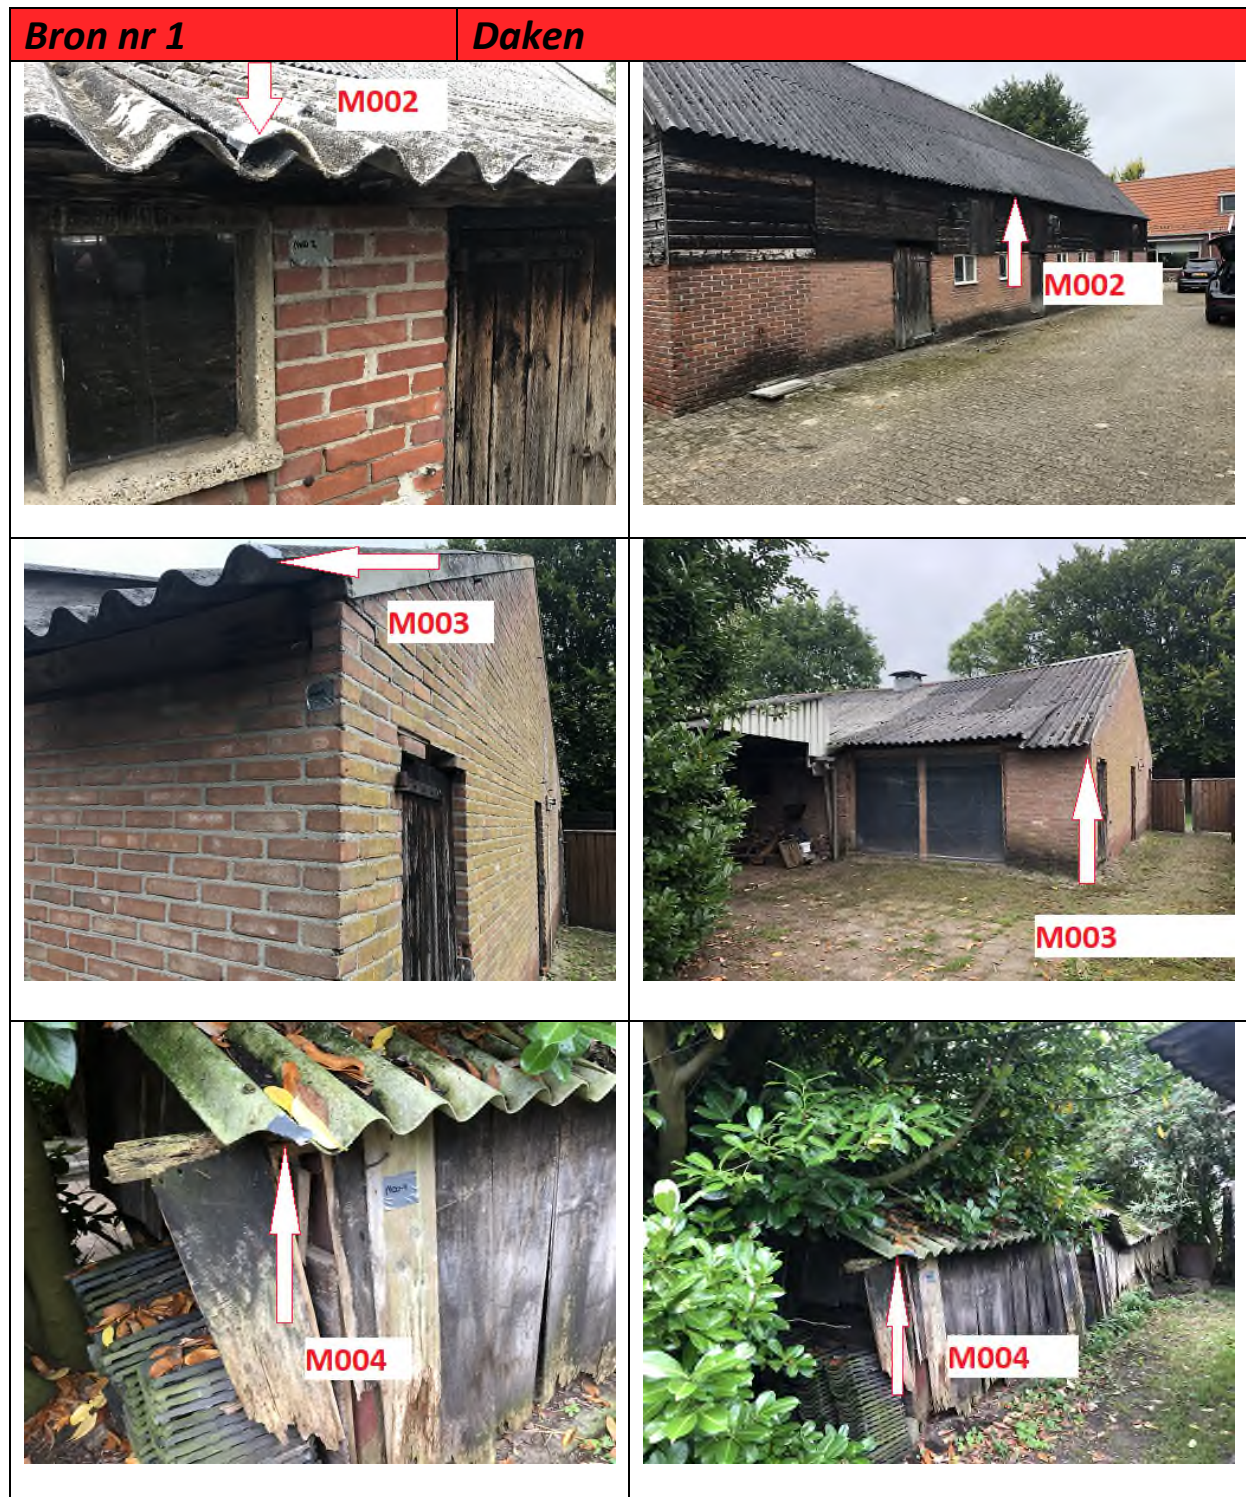
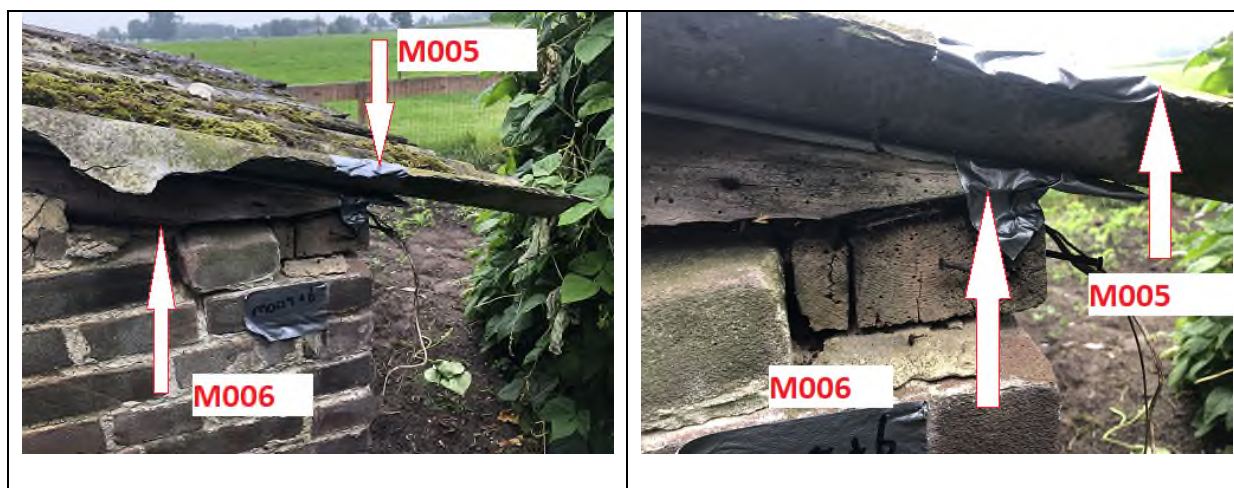
| Verdieping/ ruimte | Daken van de opstallen 1, 2, 3 en 4 |
| Hoeveelheid | Opstal 1 295 m2<br>Opstal 2 168 m2<br>Opstal 3 98 m2<br>Opstal 4 10 m2 |
| Materiaal | Golfplaten |
| Monsternr. | M002 M003 M004 M005 |
| Analyse resultaat | Chrysotiel 10-15 %<br>Crocidoliet 2-5 % |
| Gebondenheid | Hechtgebonden |
| Mate van beschadiging | Licht |
| Risicoklasse | 2a |

| Verwijdering | Open lucht |

Wij adviseren u de aangetroffen asbesthoudende toepassingen te laten verwijderen door een hiertoe gecertificeerd bedrijf.

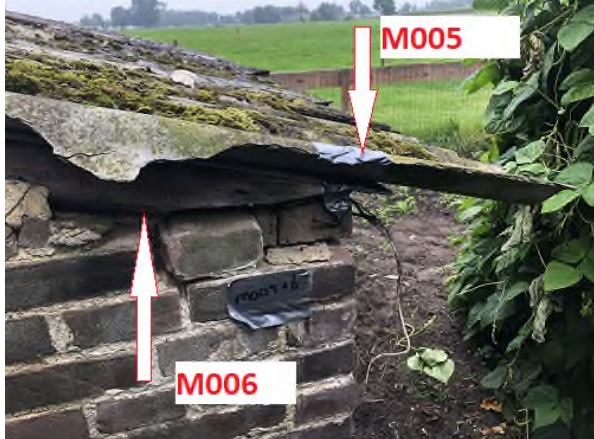
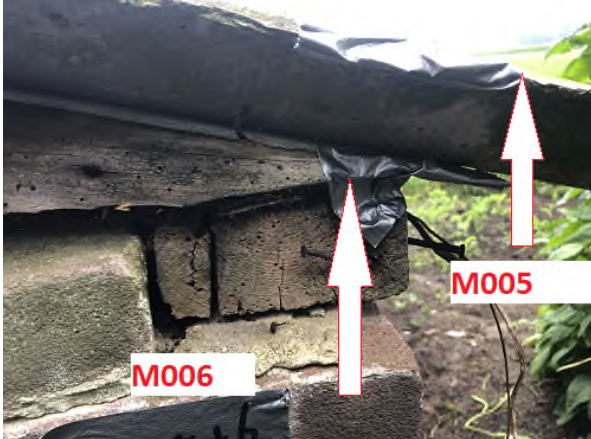
| Bron nr 2 | | Dak opstal 4 | |

| Bron nr 2 | | Dak opstal 4 | |
|---|---|---|--|
| Verdieping/ ruimte | Dak opstal 4 | | |
| Hoeveelheid | 10 m2 | | |
| Materiaal | Vlakke plaat | | |
| Monsternr. | M006 | | |
| Analyse resultaat | Chrysotiel 2-5 % | | |
| Gebondenheid | Hechtgebonden | | |
| Mate van beschadiging | Licht | | |
| Risicoklasse | 2 | | |

| Bron nr 2 | | Dak opstal 4 | |
|---|---|---|--|
| Verwijdering | Open lucht | | |
