# Asbestinventarisatie

## Lindrot 2a Den Ham

## TITELBLAD INVENTARISATIERAPPORT

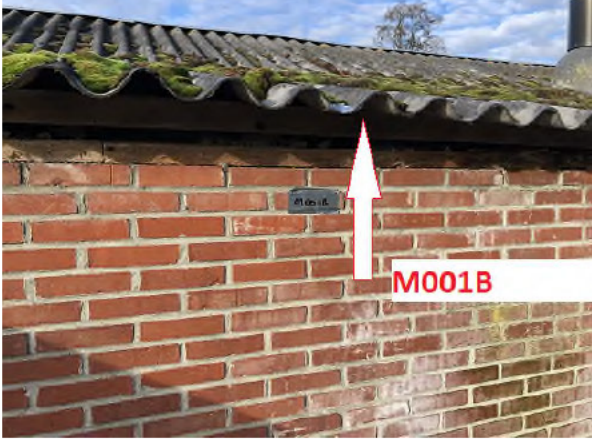
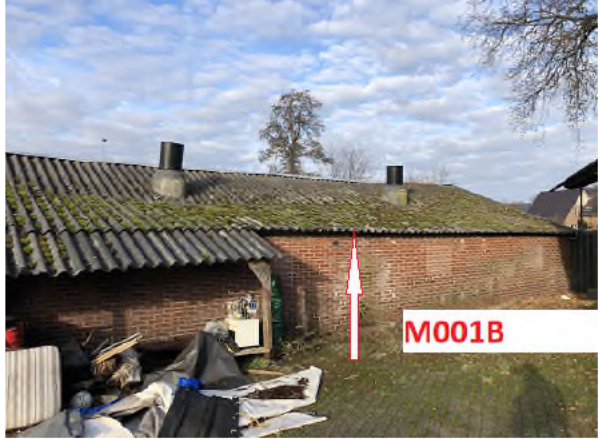
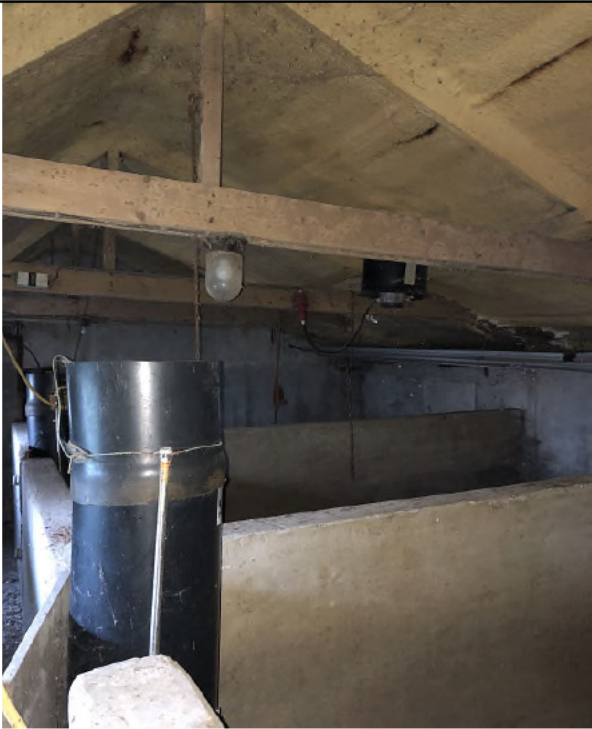
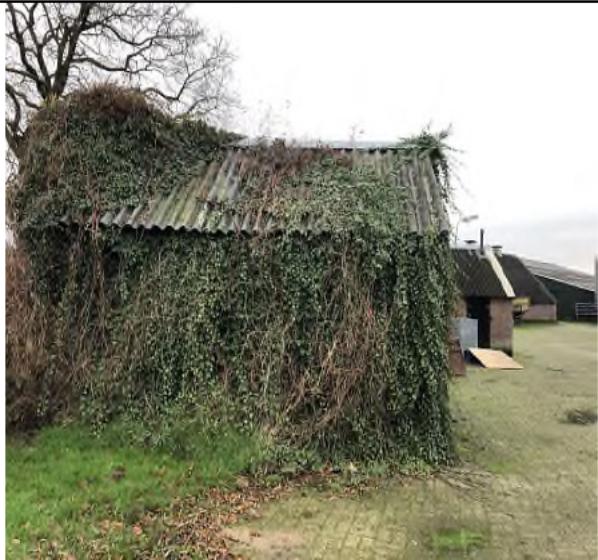
| Bron nr 1 | | Opstal G en I | |

| Bron nr 1 | | Opstal G en I | |
|---|--|---|--|
| Verdieping/ ruimte | | Dak | |
| Hoeveelheid | | 110 m2 | |
| Materiaal | | Golfplaten | |
| Monsternr. | | M001B | |
| Analyse resultaat | | Chrysotiel 10-15 % | |
| Gebondenheid | | Hechtgebonden | |
| Mate van beschadiging | | Licht | |
| Risicoklasse | | 2 | |
| Bijzonderheden | | Binnenzijde van het dak van opstal G is geïsoleerd met pur | |

| Bron nr 1 | | Opstal G en I | |
|---|--|---|--|
| Verwijdering | | Open lucht | |

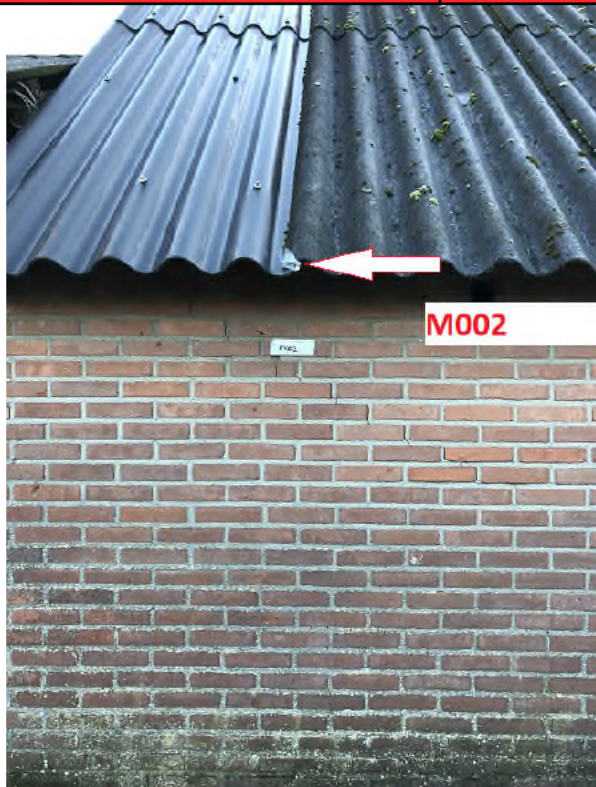
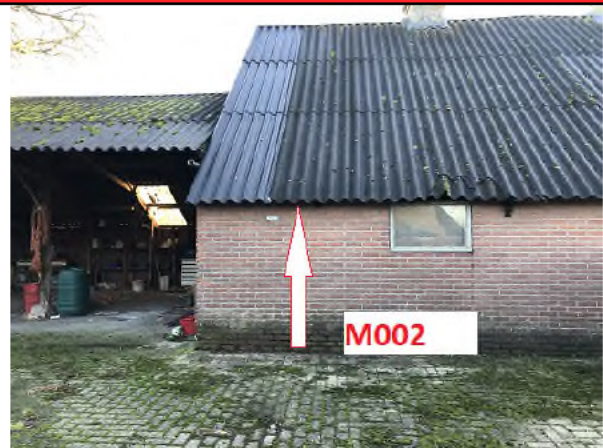
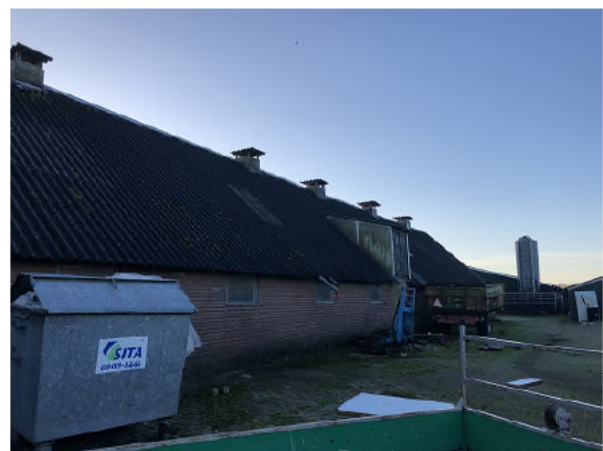
## Bron nr 2

| Verdieping/ ruimte | Dak |
| Hoeveelheid | 500 m2 |
| Materiaal | Golfplaten |
| Monsternr. | M002 |
| Analyse resultaat | Chrysotiel 10-15 % |
| Gebondenheid | Hechtgebonden |
| Mate van beschadiging | Licht |
| Risicoklasse | 2 |
| Bijzonderheden | Binnenzijde van het dak is afgewerkt met isolatie platen |

| Verwijdering | Open lucht |

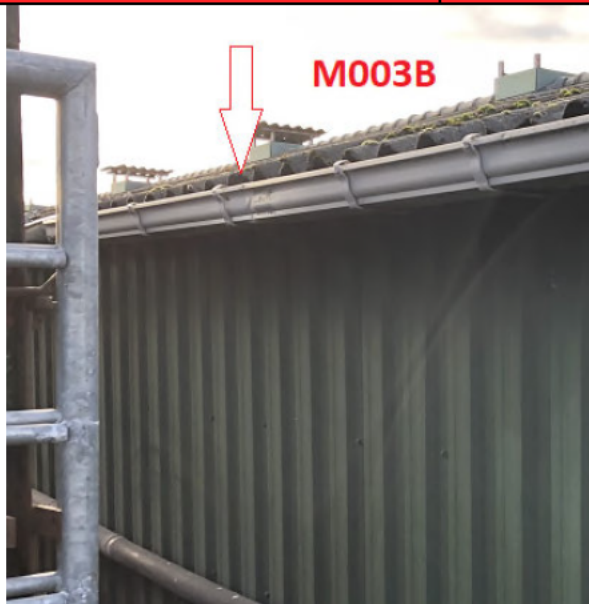
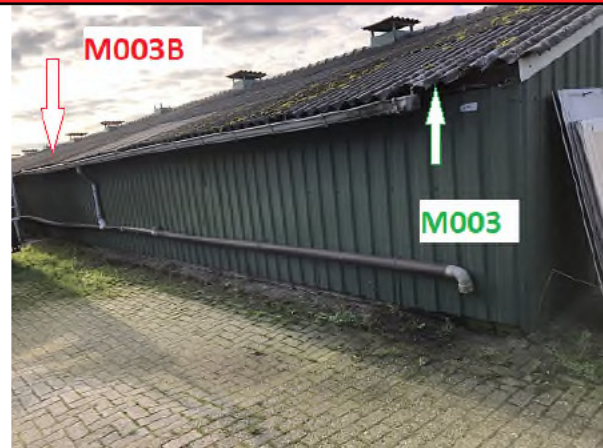
## Bron nr 3

| Verdieping/ ruimte | Dak |
| Hoeveelheid | 635 m2 |
| Materiaal | Golfplaten |
| Monsternr. | M003B |
| Analyse resultaat | Chrysotiel 10-15 %<br>Crocidoliet 2-5 % |
| Gebondenheid | Hechtgebonden |
| Mate van beschadiging | Licht |
| Risicoklasse | 2a |
| Bijzonderheden | Binnenzijde van het dak is geïsoleerd met pur |

| Verwijdering | Open lucht |

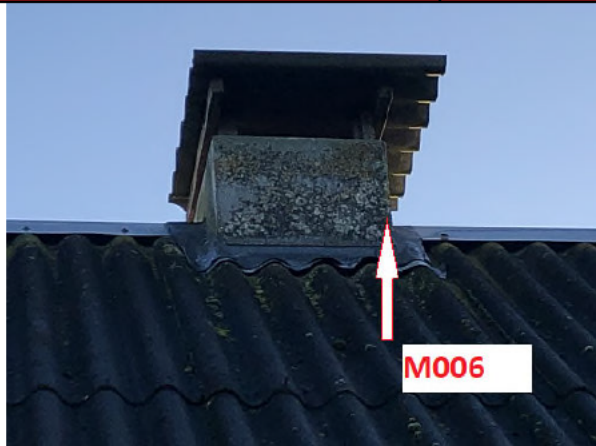
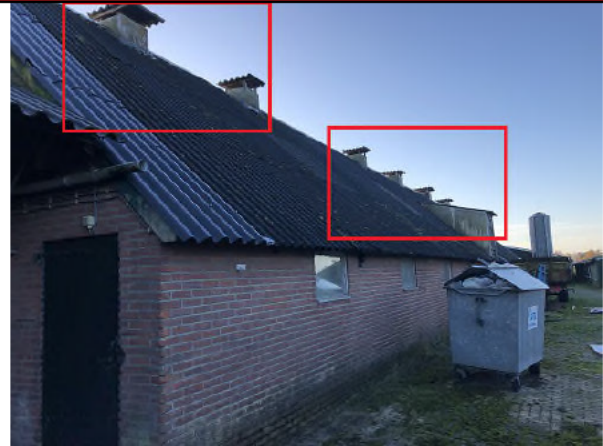
**Bron nr 4**

| Verdieping/ ruimte | Ventilatie schachten op het dak |
| Hoeveelheid | 6 stuks |
| Materiaal | Vlakke plaat |
| Monsternr. | M005 |
| Analyse resultaat | Chrysotiel 2-5 % |
| Gebondenheid | Hechtgebonden |
| Mate van beschadiging | Licht |
| Risicoklasse | 2 |

| Verwijdering | Open lucht |

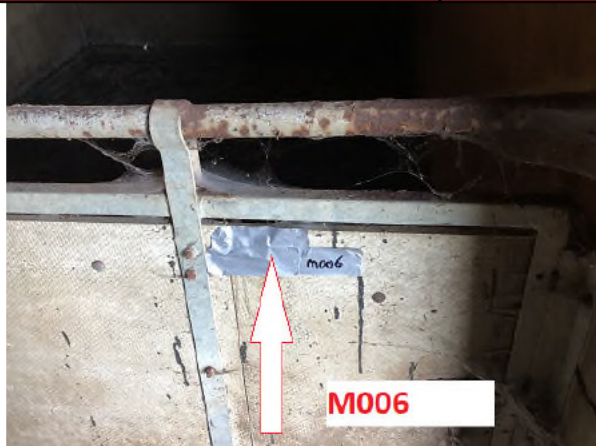
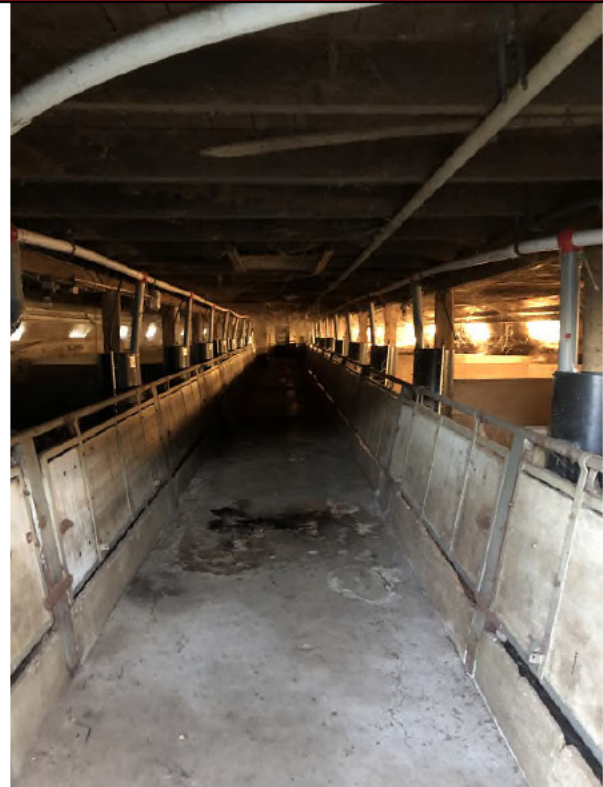
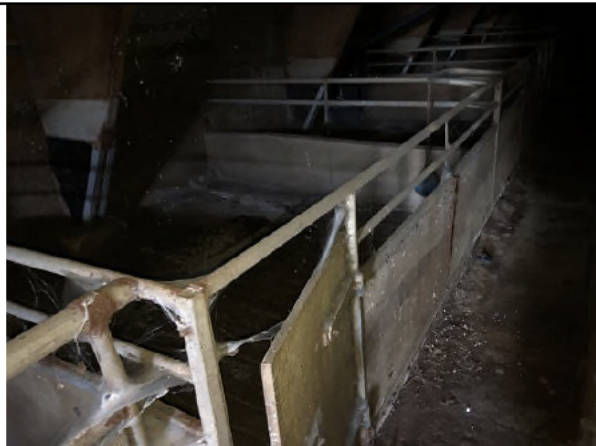
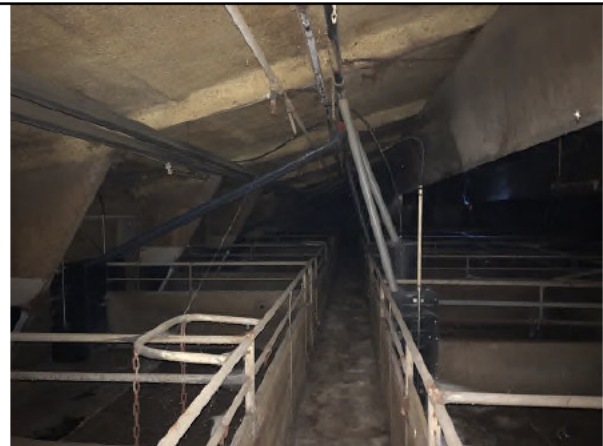
## Bron nr 5

| Verdieping/ ruimte | Hokafscheidingen |
| Hoeveelheid | 460 m1 |
| Materiaal | Vlakke plaat |
| Monsternr. | M006 |
| Analyse resultaat | Chrysotiel 5-10 % |
| Gebondenheid | Hechtgebonden |
| Mate van beschadiging | Licht |
| Risicoklasse | 2 |

| Verwijdering | Containment |

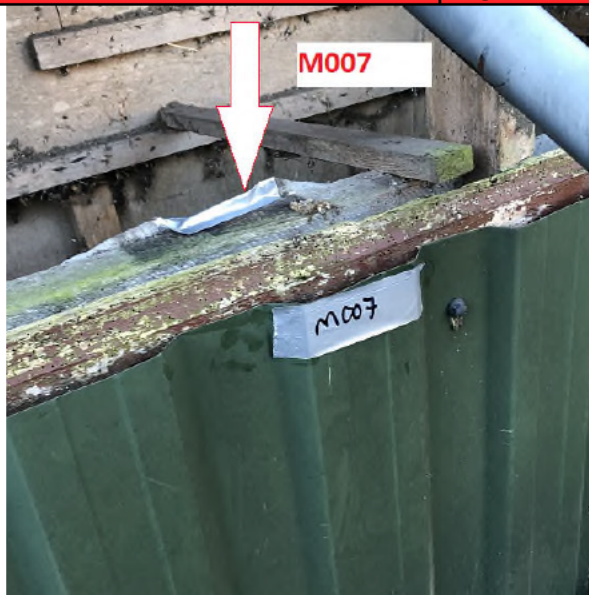
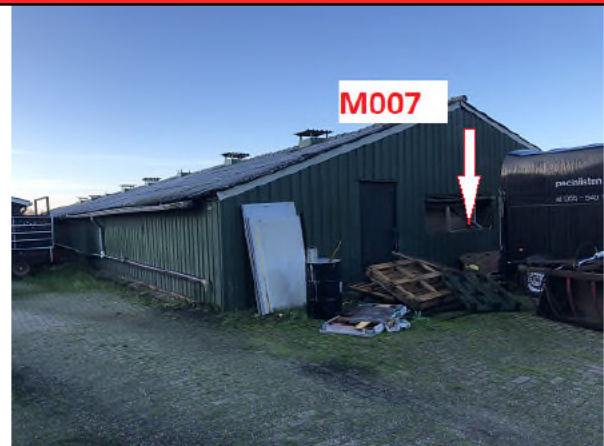
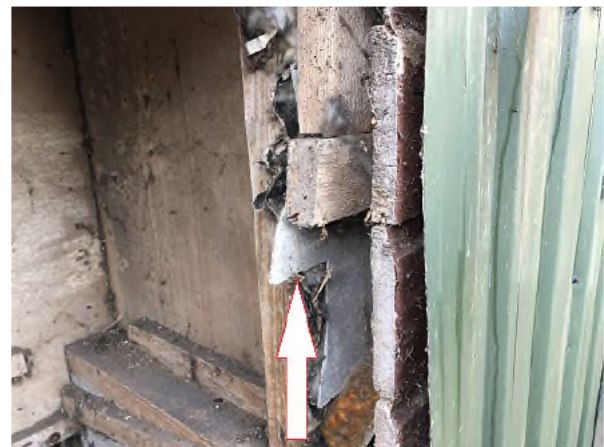
**Bron nr 6**

| Verdieping/ ruimte | Wanden |
| Hoeveelheid | 260 m2 |
| Materiaal | Vlakke plaat |
| Monsternr. | M007 |
| Analyse resultaat | Chrysotiel 2-5 % |
| Gebondenheid | Hechtgebonden |
| Mate van beschadiging | Licht |
| Risicoklasse | 2 |

| Verwijdering | Containment |
