**Rapportage asbestinventarisatie  
conform certificatieschema asbestinventarisatie en asbestverwijdering**

**Projectnummer: 21070291**

**De garage (dak), berging, kalverschuur, ligboxenstal, serrestal en mestkelder  
aan de Meersendijk 3+3a te Den Ham**

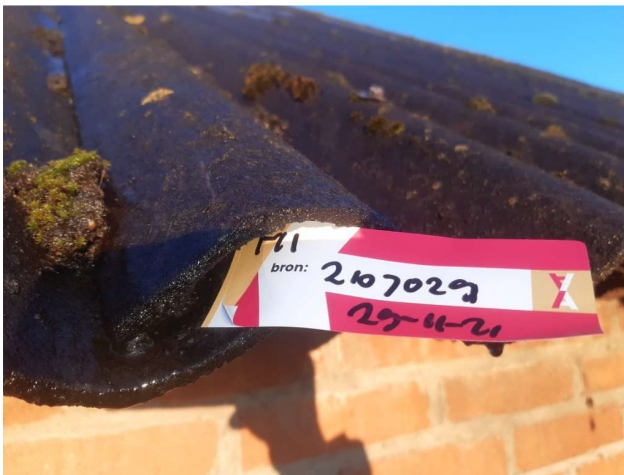
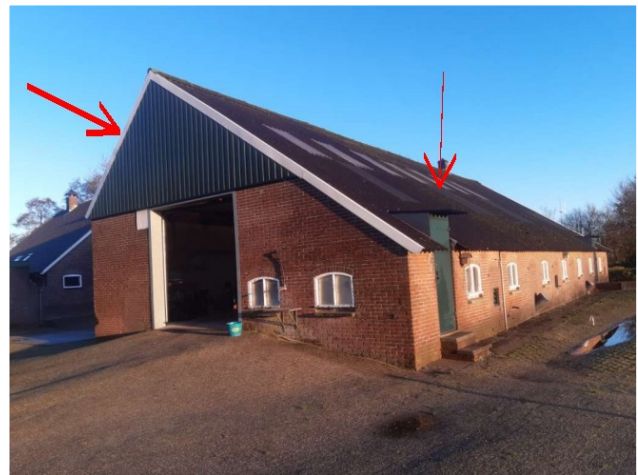
Monsternamepunt bron 1

Op het dak van de varkensschuur zijn asbesthoudende golfplaten aangetroffen (toepassing 1). De gemeten oppervlakte is m<sup>2</sup> dakoppervlak inclusief lichtplaten (exclusief overlap). De lichtplaten en het mos op het dak van de varkensschuur dienen als asbestverdacht materiaal te worden beschouwd en moeten gelijktijdig met de golfplaten worden verwijderd.

### Toepassing 1: Golfplaten op dak kalverschuur

| <b>Asbesthoudend</b> | ja | <b>Asbestsoort</b> | chrysotiel |
| <b>Hechtgebondenheid</b> | hechtgebonden | <b>Beschadiging</b> | licht |
| <b>Bereikbaarheid</b> | goed | <b>Risicoklasse</b> | 2 buitensanering |

| <b>Opmerkingen</b> | De gemeten oppervlakte is m2 dakoppervlak inclusief lichtplaten (exclusief overlap). Verwijdering inclusief mos en lichtplaten. |

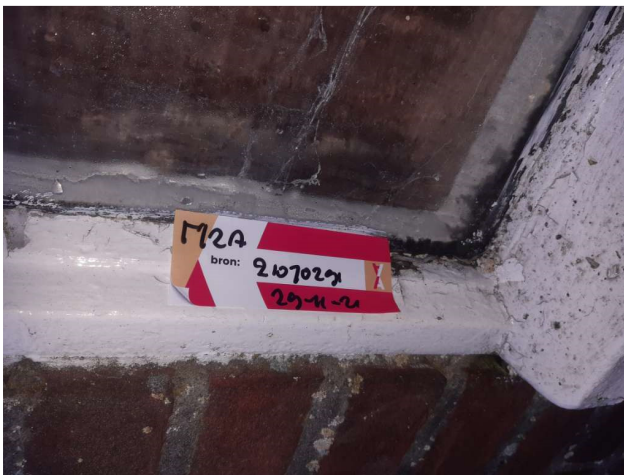
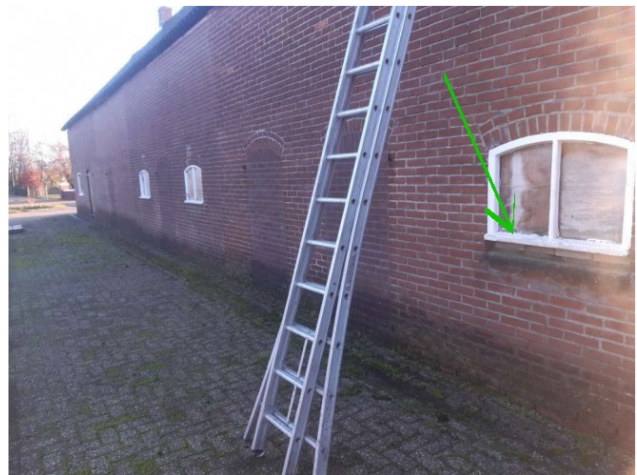
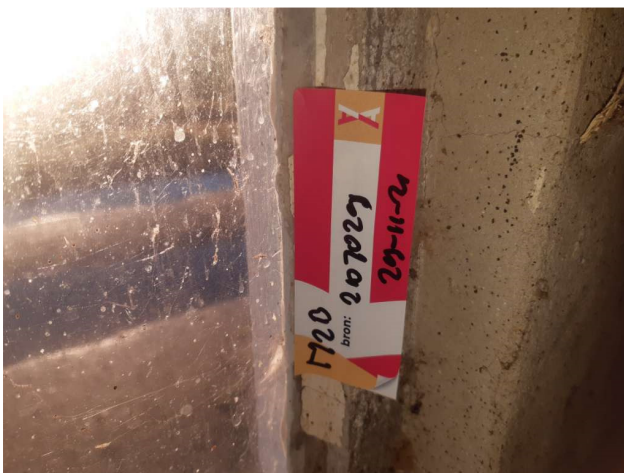
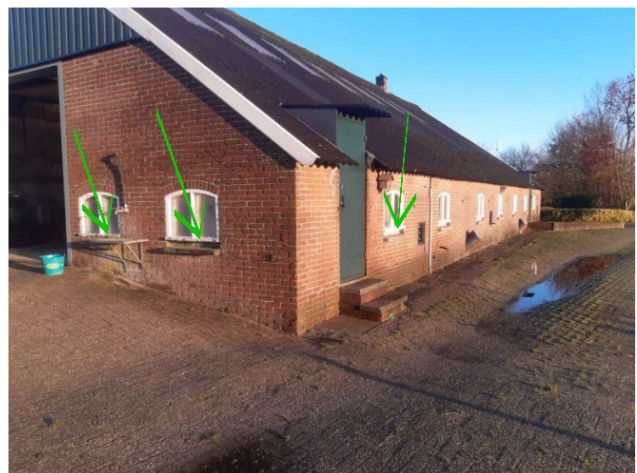
Monsternamepunt bron 2

De stopverf in de betonramen van de varkensschuur is asbestvrij (toepassing 2).

### Toepassing 2: Stopverf in beton ramen kalverschuur

| <b>Asbesthoudend</b> | nee | <b>Asbestsoort</b> | n.v.t |

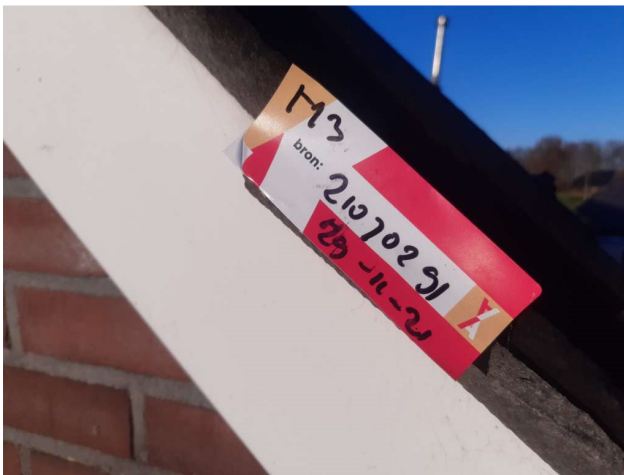
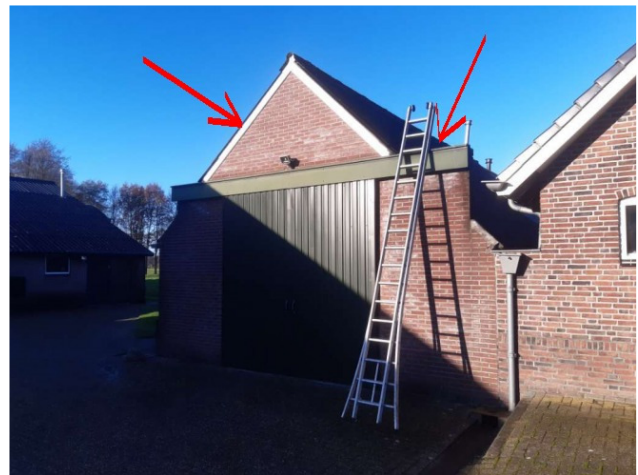
Monsternamepunt bron 3

Op het dak van de garage zijn asbesthoudende golfplaten aangetroffen (toepassing 3). De gemeten oppervlakte is m<sup>2</sup> dakoppervlak (exclusief overlap). Het dak van de garage is aan de binnenzijde geïsoleerd met isolatieplaten. Hierachter kon niet worden geïnspecteerd. Er is geen vermoeden van asbestverdachte materialen tussen deze isolatieplaten en de asbesthoudende golfplaten.

### Toepassing 3: Golfplaten op dak garage

| <b>Asbesthoudend</b> | ja | <b>Asbestsoort</b> | chrysotiel |
| <b>Hechtgebondenheid</b> | hechtgebonden | <b>Beschadiging</b> | licht |
| <b>Bereikbaarheid</b> | goed | <b>Risicoklasse</b> | 2 buitensanering |

| <b>Opmerkingen</b> | De gemeten oppervlakte is m2 dakoppervlak (exclusief overlap). |

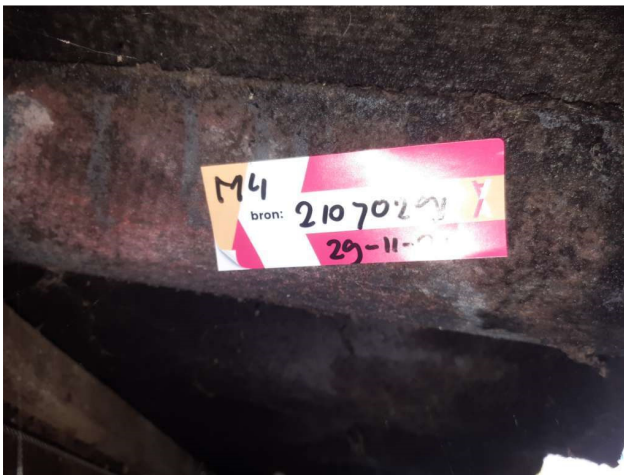
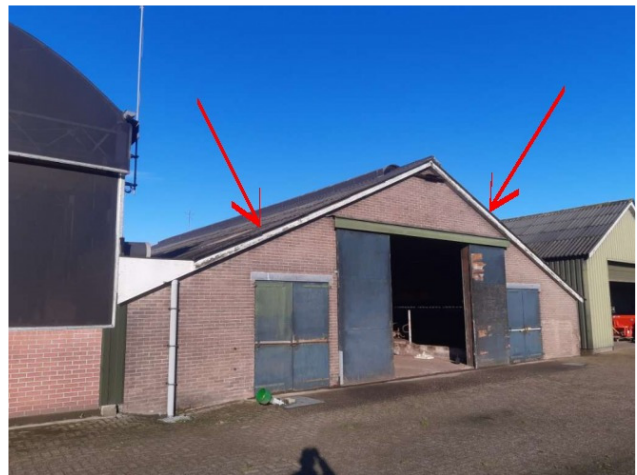
Monsternamepunt bron 4

Op het dak van de ligboxenstal zijn asbesthoudende golfplaten aangetroffen (toepassing 4). De gemeten oppervlakte is m<sup>2</sup> dakoppervlak inclusief NT-golfplaten (exclusief overlap). De asbestvrije NT-golfplaten (2011) op de nok van het dak zitten op de asbesthoudende golfplaten geschroefd. Zodoende moeten deze NT-golfplaten als asbesthoudend materiaal worden beschouwd en kunnen gelijktijdig met de golfplaten worden verwijderd.

**Toepassing 4: Golfplaten op dak ligboxenstal**

| <b>Asbesthoudend</b> | ja | <b>Asbestsoort</b> | chrysotiel |
| <b>Hechtgebondenheid</b> | hechtgebonden | <b>Beschadiging</b> | licht |
| <b>Bereikbaarheid</b> | goed | <b>Risicoklasse</b> | 2 buitensanering |

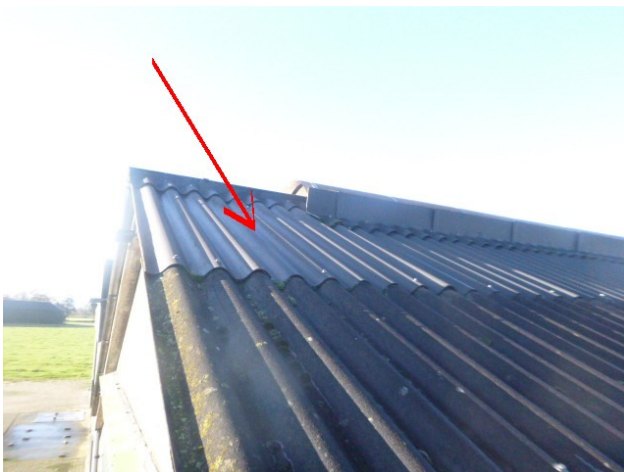
NT-golfplaten als asbesthoudend afvoeren

| <b>Opmerkingen</b> | <p>De asbestvrije NT-golfplaten (2011) op de nok van het dak zitten op de asbesthoudende golfplaten geschroefd. Zodoende moeten deze NT-golfplaten als asbesthoudend materiaal worden beschouwd en kunnen gelijktijdig met de golfplaten worden verwijderd.</p> <p>Tevens zijn er asbestvrije NT-ventilatiestukken op het dak aangetroffen. Deze kunnen als asbestvrij worden verwijderd, aangezien deze op de asbestvrije NT-golfplaten zitten geschroefd.</p> |

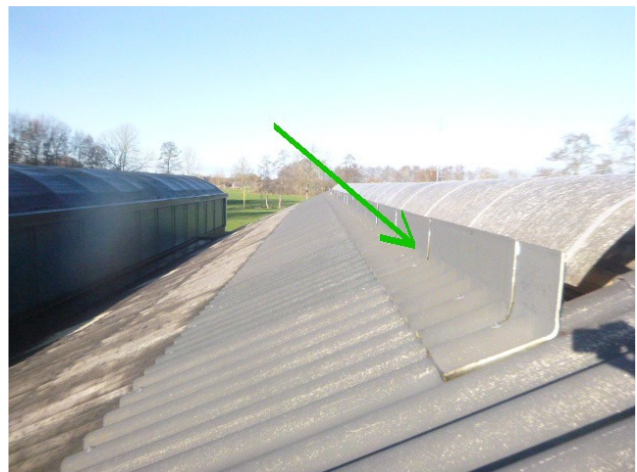
Tevens zijn er asbestvrije NT-ventilatiestukken op het dak van de ligboxenstal aangetroffen. Deze kunnen als asbestvrij worden verwijderd, aangezien deze op de asbestvrije NT-golfplaten zitten geschroefd.

NT-ventilatiestukken kunnen als asbestvrij worden afgevoerd

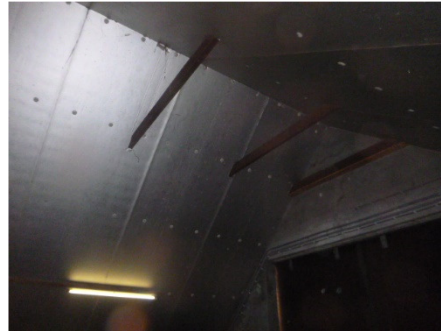
Isolatie binnenzijde dak garage

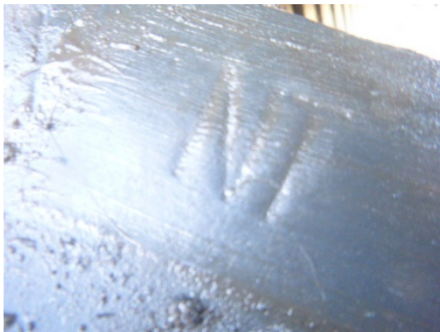
Op het dak van de berging zijn asbestvrije NT-golfplaten aangetroffen.

NT-golfplaten op dak

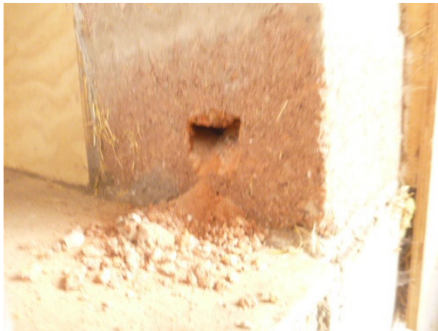
De schoorsteen van de kalverschuur bestaat uit betonnen stapelblokken en is van binnen geïnspecteerd via een opening in de schoorsteen (destructief onderzoek). Er zijn geen asbestverdachte materialen in de schoorsteen aangetroffen.

Inspectie schoorsteen (destructief)

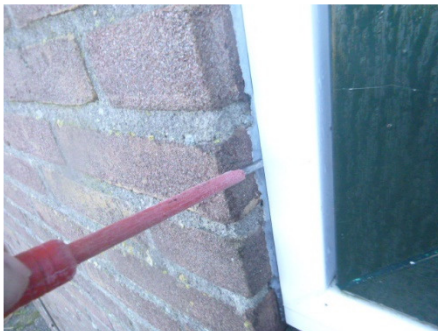
In de ligboxenstal zijn kunststof kozijnen aangetroffen (geen asbestverdachte kit aanwezig).

Inspectie kunststof kozijn

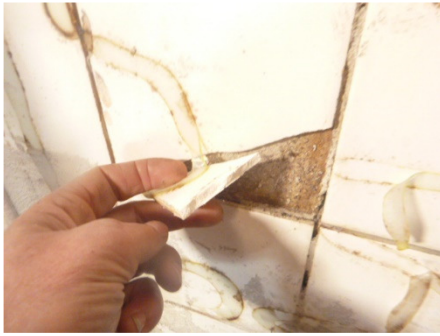
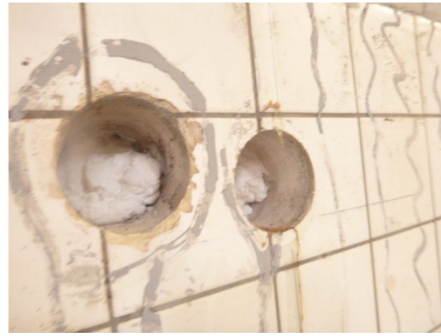
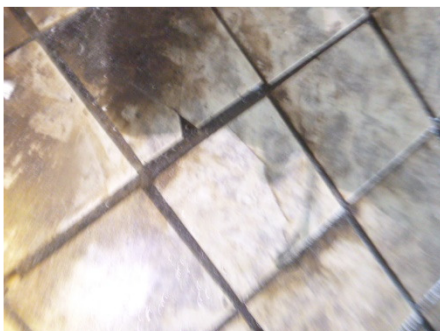
De tegels in de melkput van de ligboxenstal zijn in cement gezet (geen asbestverdachte tegellijm aanwezig).

Tegels in cement
