## INFORMATIEBLAD

Asbestinventarisatie o.b.v. het Certificatieschema voor het Procescertificaat Asbestinventarisatie, zoals opgenomen in artikel 1.5a, onderdeel c, van het Arbeidsomstandighedenbesluit

**Locatie :** Weitemansweg 45  
7671 RV Vriezenveen  
**Omschrijving :** bedrijfspand en sheds  
**Opdrachtgever :** Veldhuis Pelsdieren B.V.  
Weitemansweg 45  
7671 RV Vriezenveen

**Datum rapportage :** 28 december 2021  
**Datum uitvoering :** 22 december 2021  
**Datum autorisatie :** 28 december 2021  
**Vervaldatum :** 28 december 2024

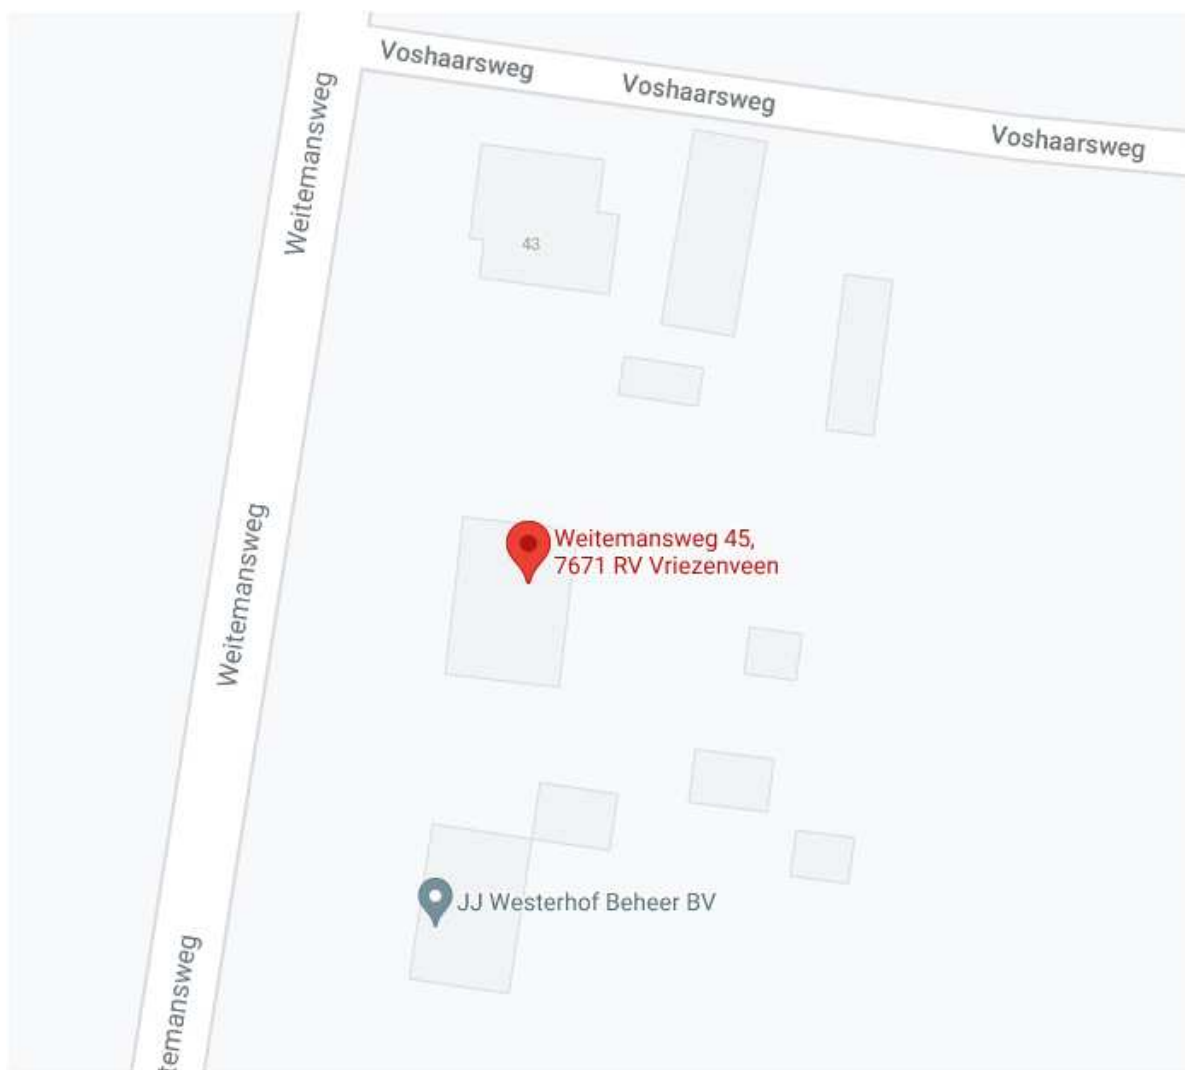
Met een pijl zijn de bron en de plaats van monsterneming bij benadering aangeduid.

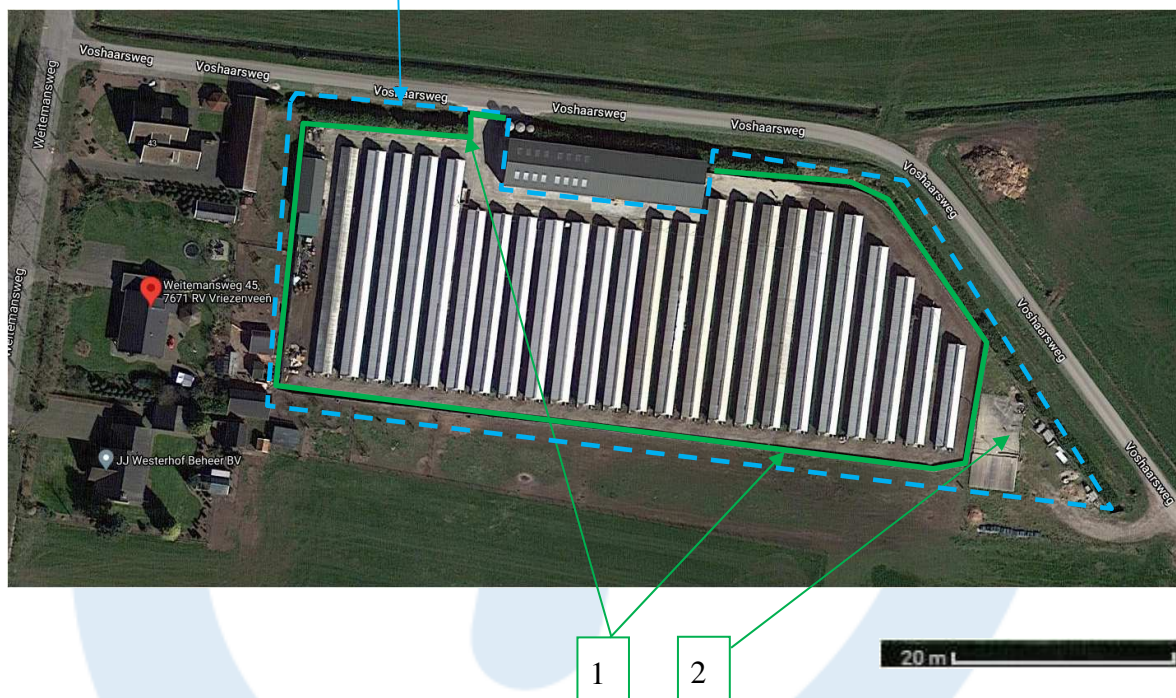
Omvang onderzoeksgebied/ reikwijdte

Met een pijl zijn de bron en de plaats van monsterneming bij benadering aangeduid.

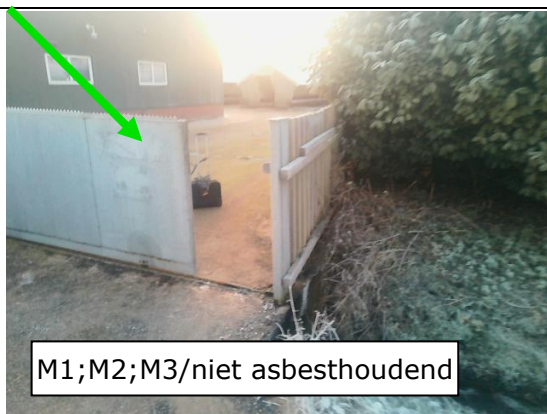
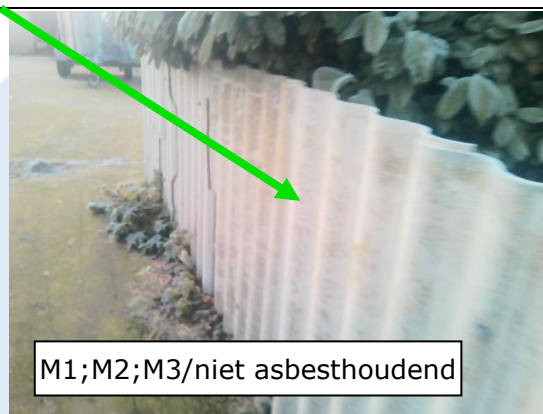
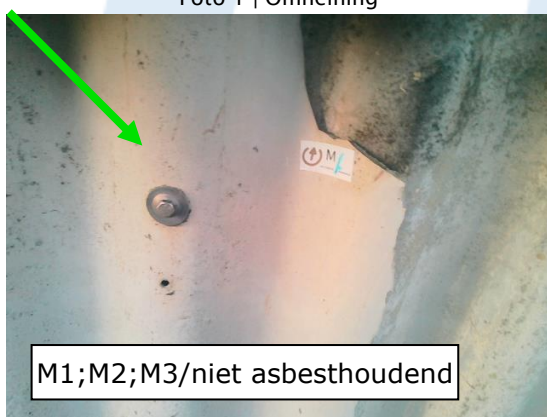
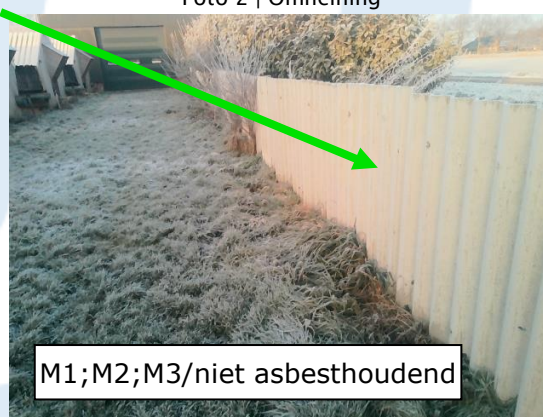
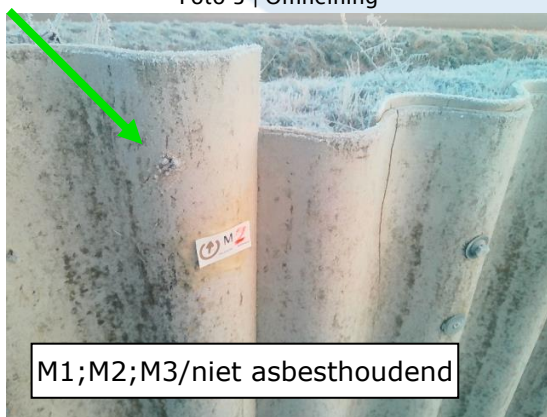
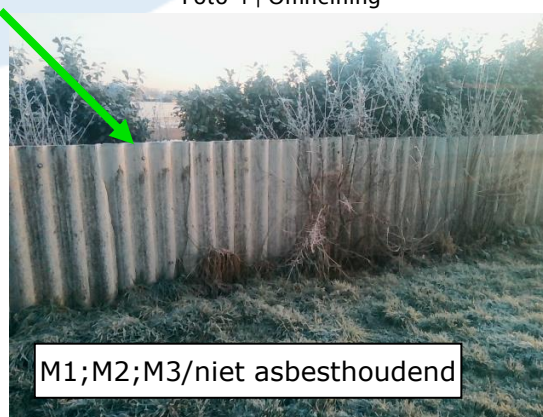
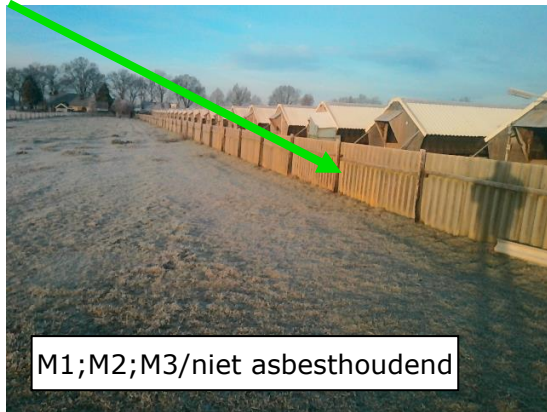
| Bronnummer | 1 |
| Bron | Omheining |
| Monsternummer | M1 (VM1), M2 (VM2) en M3 (VM3) |

Foto 1 | Omheining

Foto 2 | Omheining

Foto 3 | Omheining

Foto 4 | Omheining

Foto 5 | Omheining

Foto 6 | Omheining

Foto 7 | Omheining

| Monster nr. RPS | Monstergegevens opdrachtgever | Soort materiaal | Soort asbest+massa % bij benadering | Hecht-gebondenheid | Opmerking |
|---|---|---|---|---|---|
| 21-184356 | M1 Omheining | Asbestcement golfplaat | Niet aantoonbaar | n.v.t. | - |
| 21-184357 | M2 Omheining | Asbestcement golfplaat | Niet aantoonbaar | n.v.t. | - |
| 21-184358 | M3 Omheining | Asbestcement golfplaat | Niet aantoonbaar | n.v.t. | - |

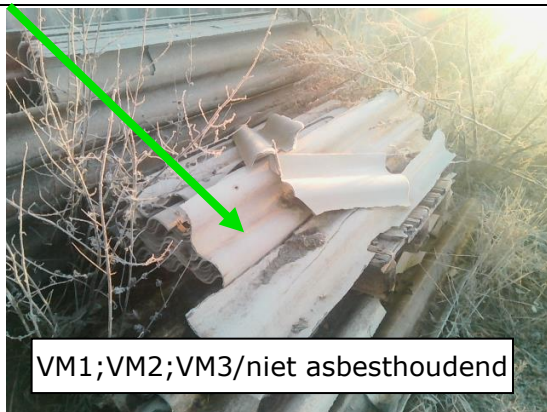
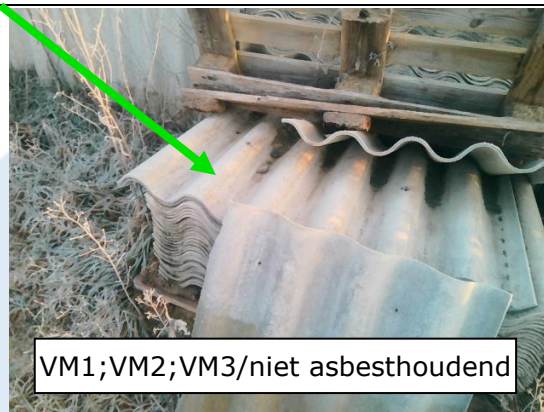
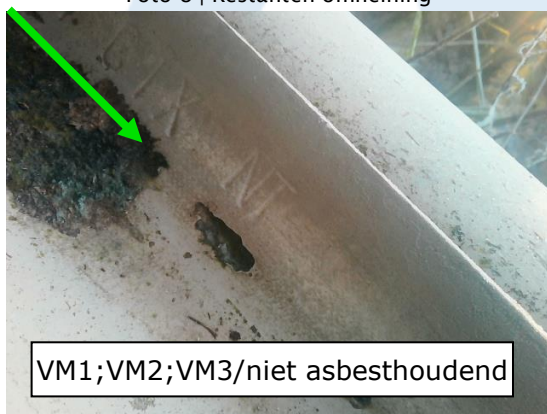
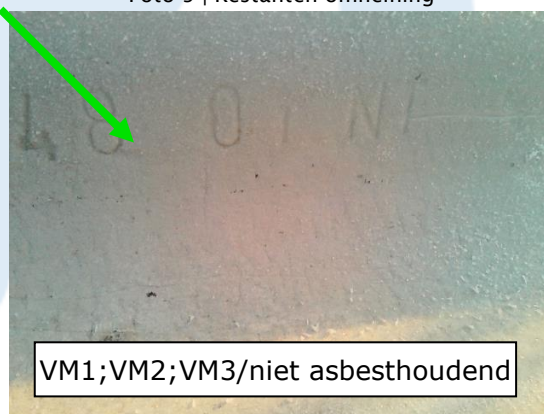
| Bronnummer | 2 |
| Bron | Restanten omheining |
| Monsternummer | VM1, VM2 en VM3 |

Foto 8 | Restanten omheining

Foto 9 | Restanten omheining

Foto 10 | Restanten omheining

Foto 11 | Restanten omheining
