**Rapportage asbestinventarisatie  
conform certificatieschema asbestinventarisatie en asbestverwijdering**

**Projectnummer: 23006891**

**De kerk en het parochiehuis aan de  
Kanaalweg Zuid 7 te Vriezenveen**

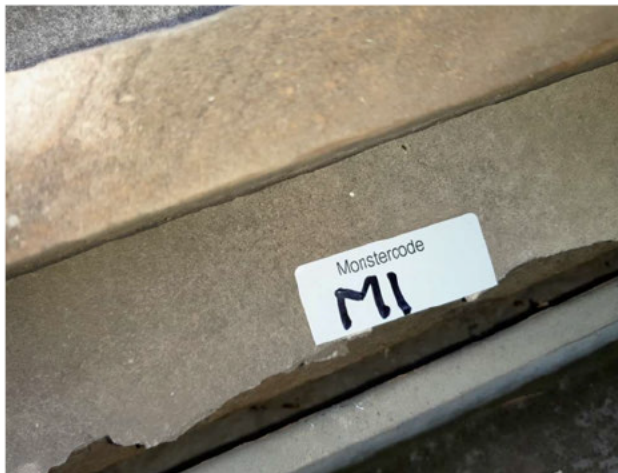
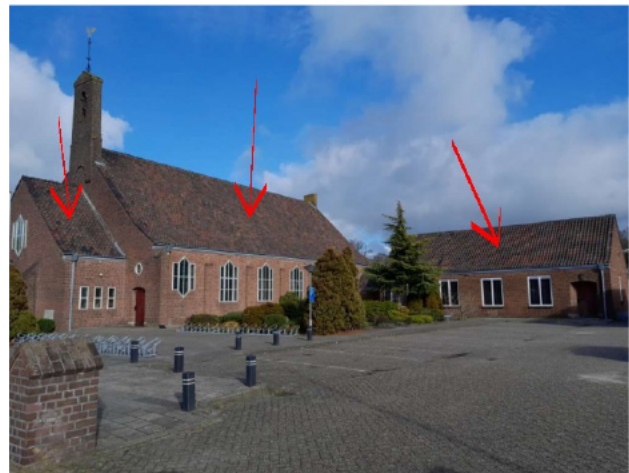
**Toepassing 1: dakbeschot kerk en parochiehuis**

Het dakbeschot van de kerk en het parochiehuis is asbesthoudend (toepassing 1).

| <b>Locatie</b> | kerk en parochiehuis | <b>Verdieping</b> | dak |
| <b>Monstercode</b> | M1 | <b>Soort materiaal</b> | cement |
| <b>Asbesthoudend</b> | ja | <b>Asbestsoort</b> | chrysotiel |
| <b>Analysecertificaat</b> | R230200055 v1 | <b>Percentage</b> | 2-5% |
| <b>Hechtgebondenheid</b> | hechtgebonden | <b>Beschadiging</b> | licht |
| <b>Hoeveelheid</b> | 745 m <sup>2</sup> | <b>Bevestiging</b> | gespijkerd |
| <b>Bereikbaarheid</b> | goed | <b>Risicoklasse</b> | 2 buitensanering |

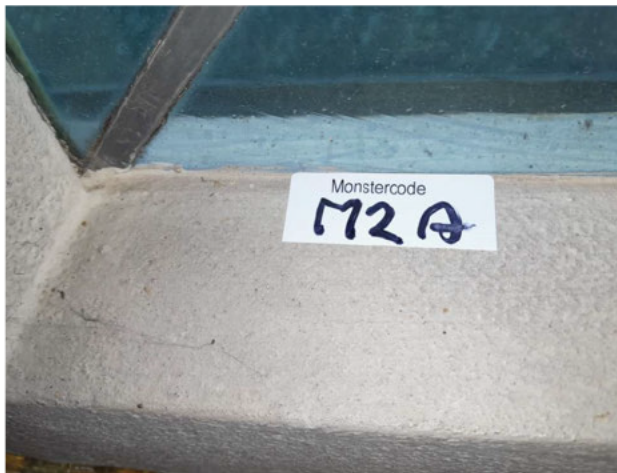
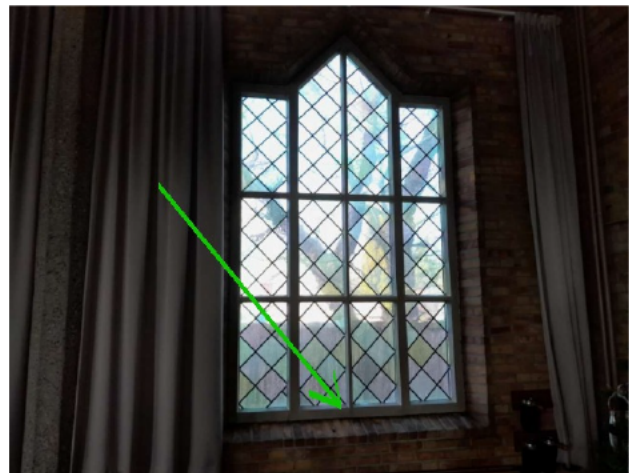
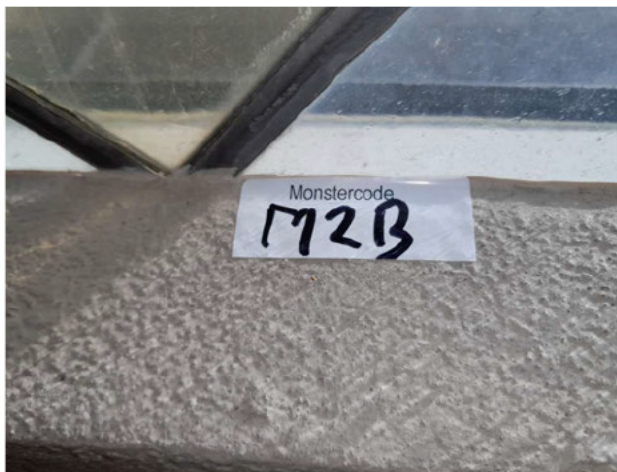
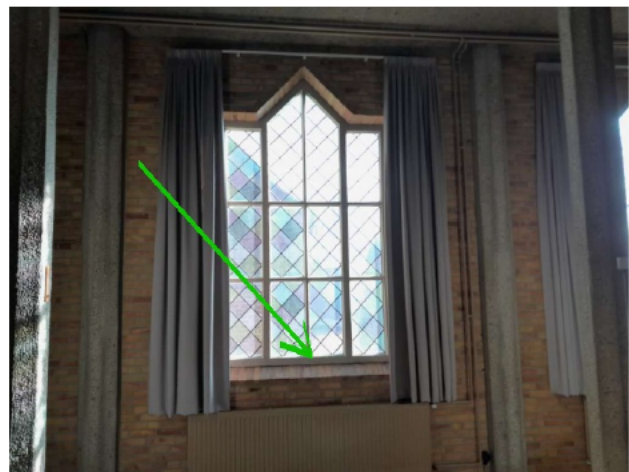
### Toepassing 2: Beglazingskit ramen kerk

De beglazingskit in de ramen van de kerk is asbestvrij (toepassing 2).

| Monstercode | M2a en M2b | Soort materiaal | kit |
| Asbesthoudend | nee | Asbestsoort | n.a |
| Analysecertificaat | R230200055 v1 | Percentage | <0,1% |

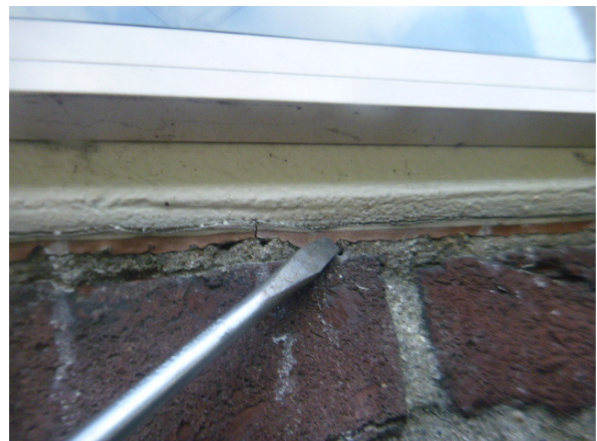
Het kit rondom de ramen aan de buitenzijde van de kerk is niet asbestverdacht.

Inspectie kit rondom kozijn

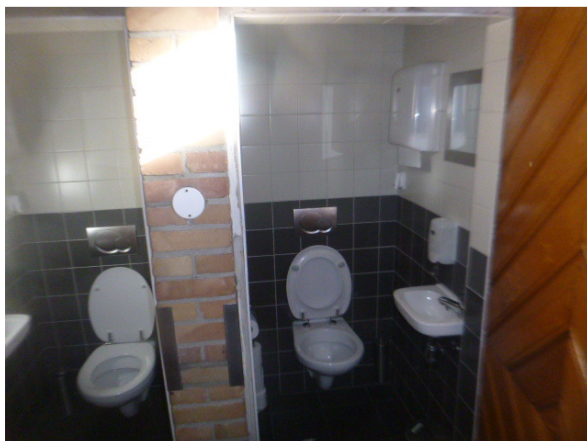
Tegels na 1994

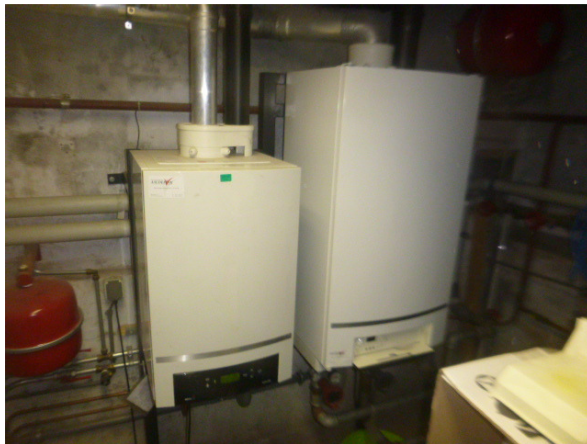
Cv-ketels niet asbestverdacht

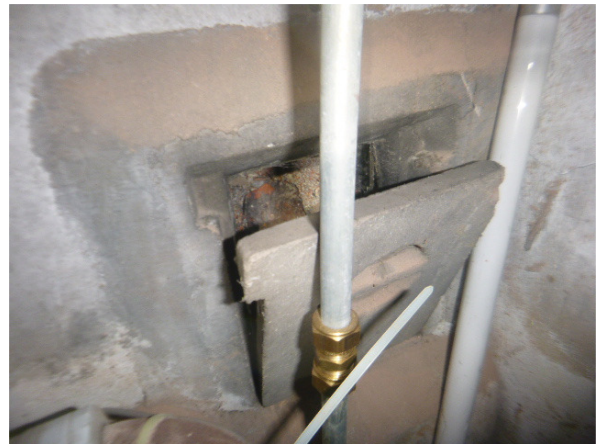
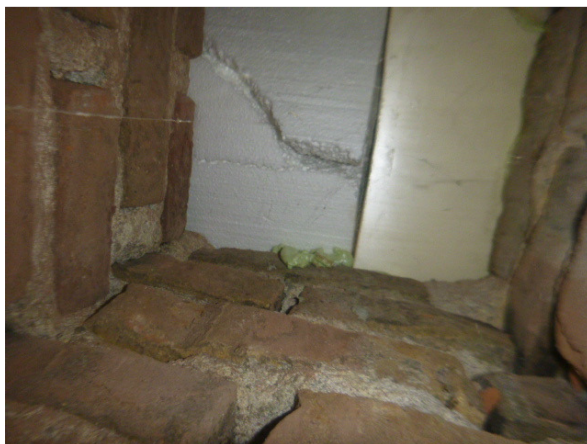
Het schoorsteenkanaal is vierkant opgemetseld en geïnspecteerd via het inspectieluik. Er zijn geen asbestverdachte materialen in het schoorsteenkanaal aangetroffen.

Inspectie schoorsteenkanaal via luik

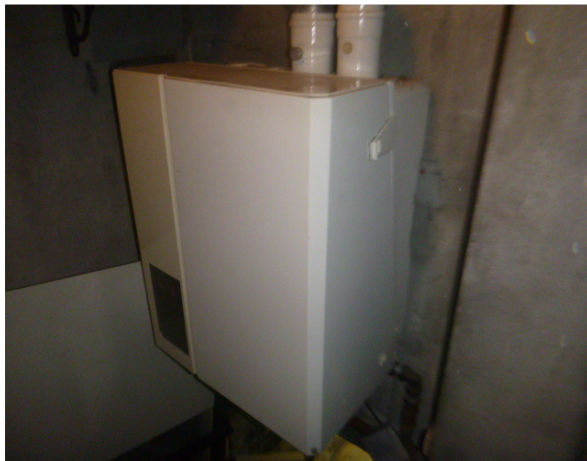
Cv-ketel niet asbestverdacht

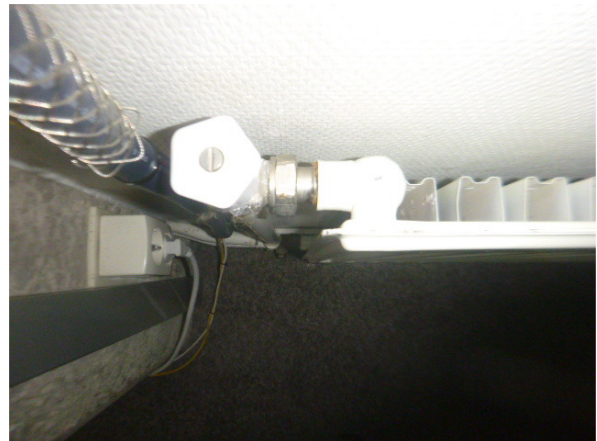
Radiator niet asbestverdacht

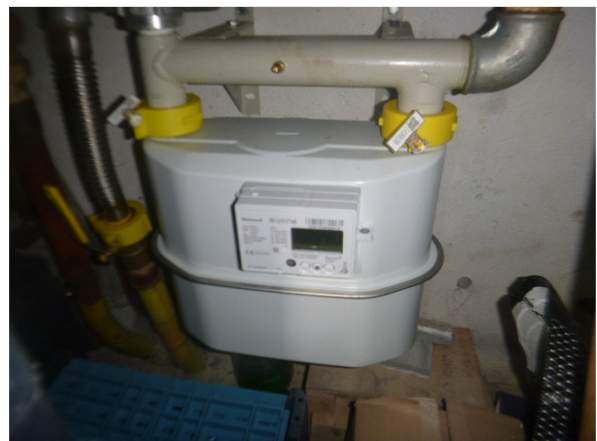
Gasmeter niet asbestverdacht

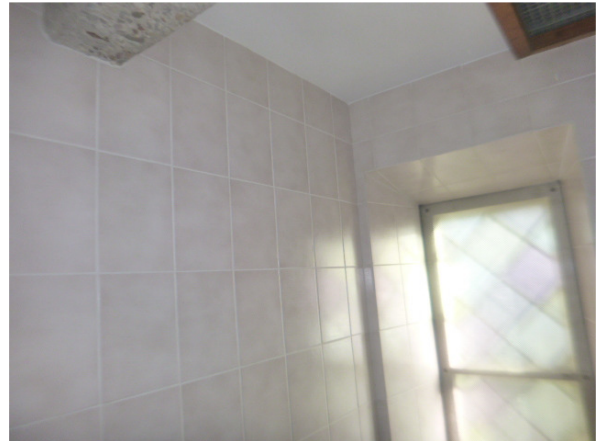
Tegels na 1994
