**Rapportage asbestinventarisatie  
conform certificatieschema asbestinventarisatie en asbestverwijdering**

**Projectnummer: 24058191**

**De schuren aan de Hammerfliet 6 te Den Ham**

RAPPORTNUMMER: R24058191\_Asbest\_V1

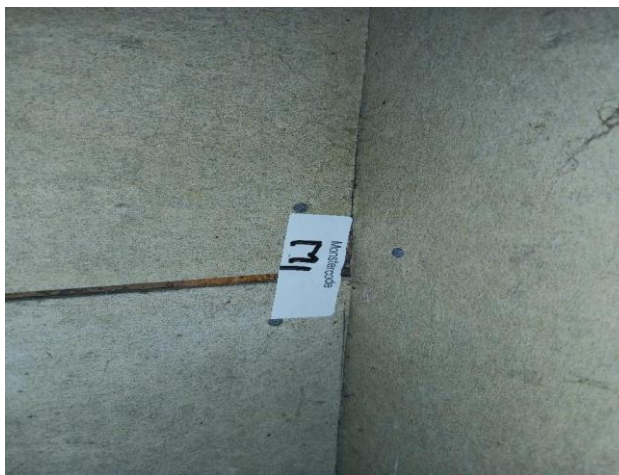
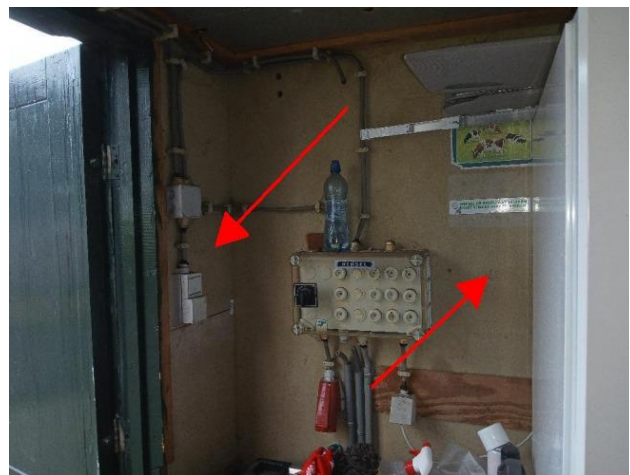
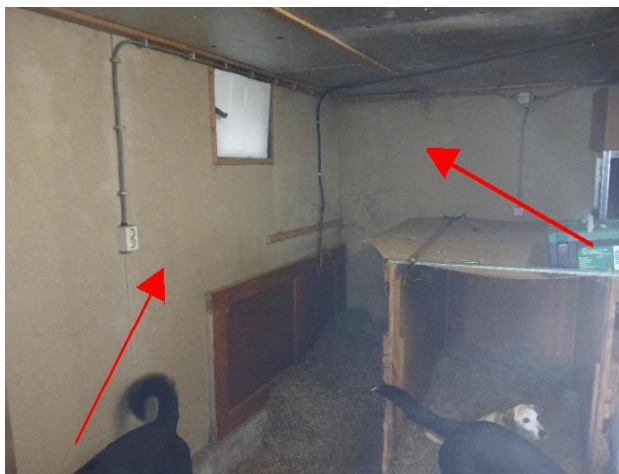
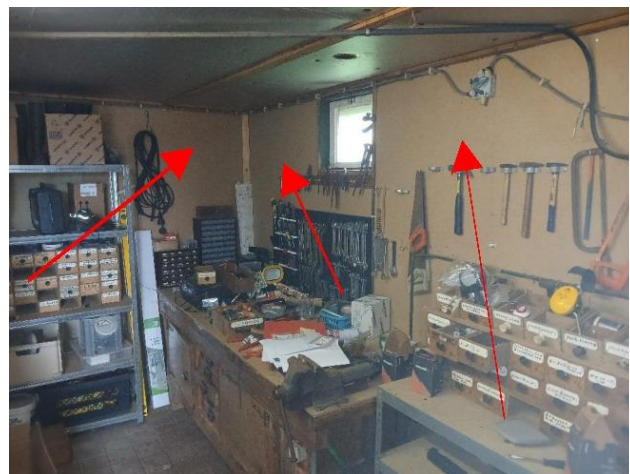
**Toepassing 1: wandbeplating**

| Nummer | Omschrijving | Ruimte | Risico-klasse | Afmeting | Aanbeveling |
|---|---|---|---|---|---|
| 1 | wandbeplating | schuur 4 | 2 binnensanering | 34 m <sup>2</sup> | - |

| <b>Locatie</b> | schuur 4 | <b>Verdieping</b> | begane grond |
| <b>Monstercode</b> | M1 | <b>Soort materiaal</b> | cement |
| <b>Asbesthoudend</b> | ja | <b>Asbestsoort</b> | chrysotiel |
| <b>Analysecertificaat</b> | R241100115 v1 | <b>Percentage</b> | 2-5% |
| <b>Hechtgebondenheid</b> | hechtgebonden | <b>Beschadiging</b> | licht |
| <b>Hoeveelheid</b> | 34 m <sup>2</sup> | <b>Bevestiging</b> | gespijkerd |
| <b>Bereikbaarheid</b> | goed | <b>Risicoklasse</b> | 2 binnensanering |

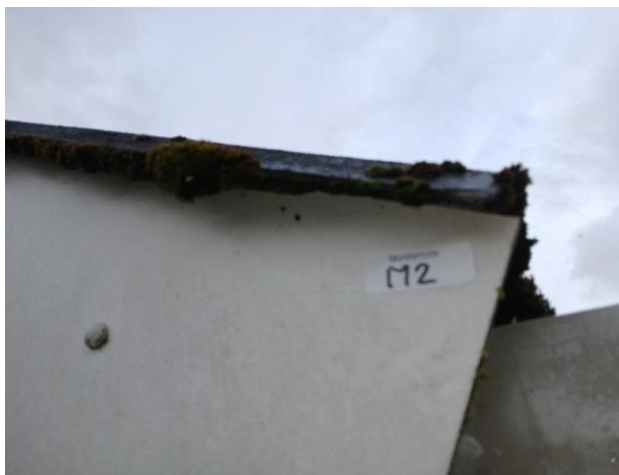
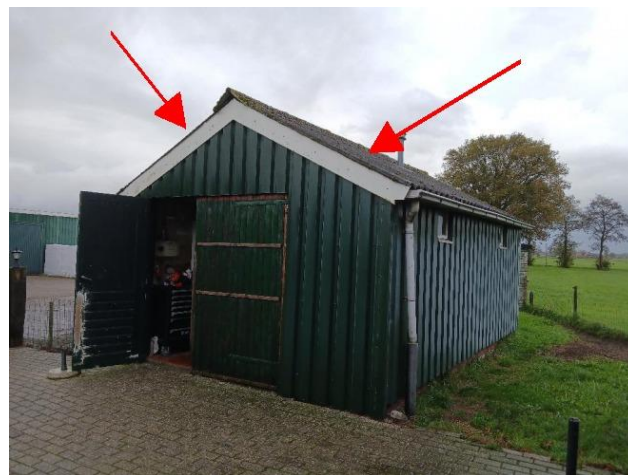
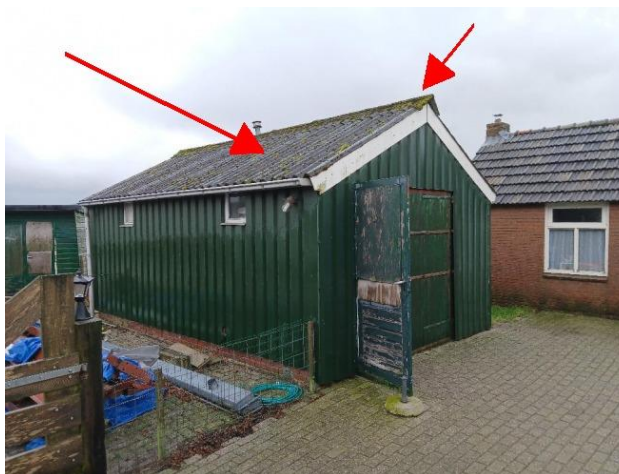
### Toepassing 2: golfplaat

| <b>Locatie</b> | schuur 4 | <b>Verdieping</b> | dak |
| <b>Monstercode</b> | M2 | <b>Soort materiaal</b> | cement |
| <b>Asbesthoudend</b> | ja | <b>Asbestsoort</b> | chrysotiel |
| <b>Analysecertificaat</b> | R241100115 v1 | <b>Percentage</b> | 10-15% |
| <b>Hechtgebondenheid</b> | hechtgebonden | <b>Beschadiging</b> | licht |
| <b>Hoeveelheid</b> | 35 m <sup>2</sup> | <b>Bevestiging</b> | geschroefd |
| <b>Bereikbaarheid</b> | goed | <b>Risicoklasse</b> | 2 buitensanering |

| <b>Opmerkingen</b> | De gemeten oppervlakte is m <sup>2</sup> dakoppervlak (inclusief overlap). Het mos op het dak dient als asbestverdacht materiaal te worden beschouwd en moet gelijktijdig met de golfplaten worden verwijderd. |

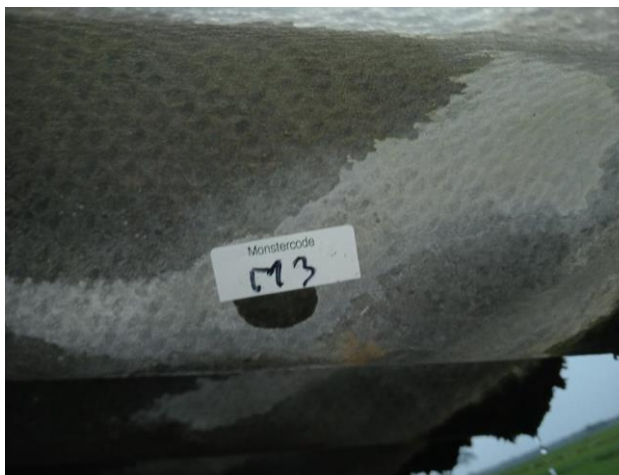
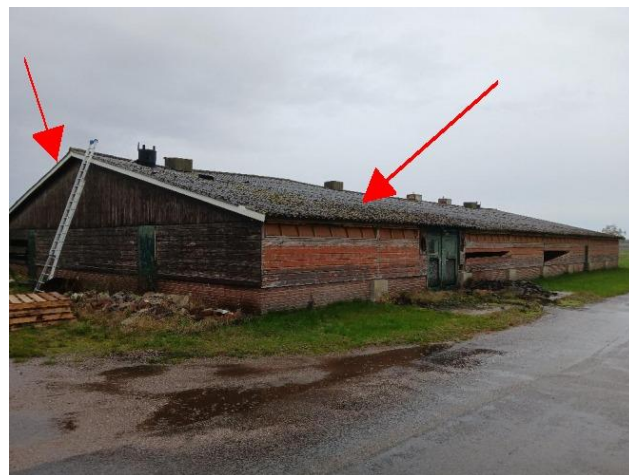
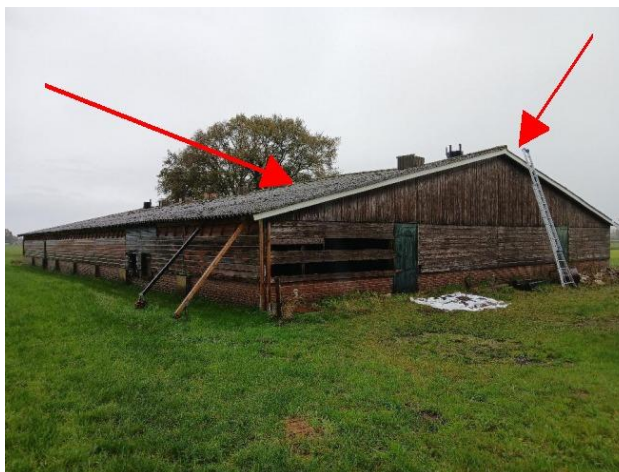
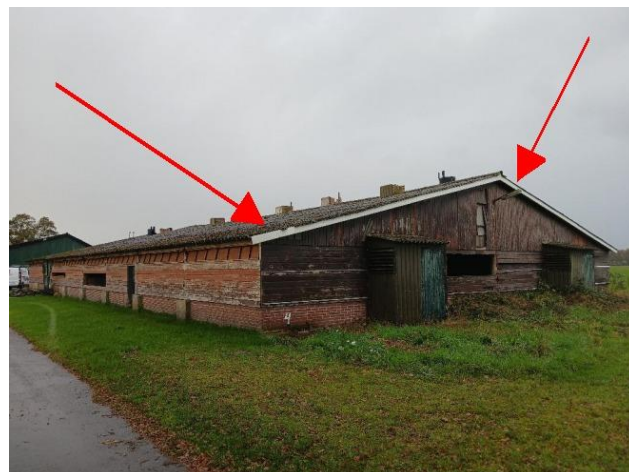
### Toepassing 3: golfplaat

Het dak van schuur 8 is in slechte staat.

Aan de binnenzijde van de golfplaten van schuur 8 zitten dupanel platen. Op de dupanel palten is pur-isolatieschuim gespoten.

| <b>Locatie</b> | schuur 8 | <b>Verdieping</b> | dak |
| <b>Asbesthoudend</b> | ja | <b>Asbestsoort</b> | chrysotiel |
| <b>Analysecertificaat</b> | R241100115 v1 | <b>Percentage</b> | 10-15% |
| <b>Hechtgebondenheid</b> | hechtgebonden | <b>Beschadiging</b> | ernstig |
| <b>Hoeveelheid</b> | 759 m <sup>2</sup> | <b>Bevestiging</b> | geschroefd |
| <b>Bereikbaarheid</b> | goed | <b>Risicoklasse</b> | 2 buitensanering |

| <b>Opmerkingen</b> | De gemeten oppervlakte is m <sup>2</sup> dakoppervlak (inclusief overlap). Het mos op het dak dient als asbestverdacht materiaal te worden beschouwd en moet gelijktijdig met de golfplaten worden verwijderd. |

| | <p>Het dak is in slechte staat.</p> <p>Aan de binnenzijde van de golfplaten zitten dupanel platen. Op de dupanel palten is pur-isolatieschuim gespoten.</p> |

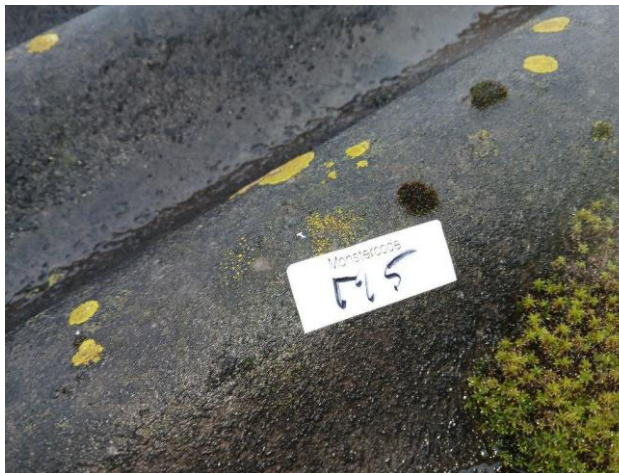
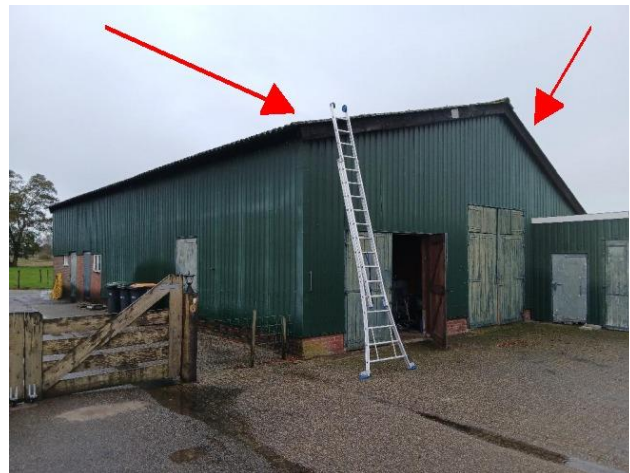
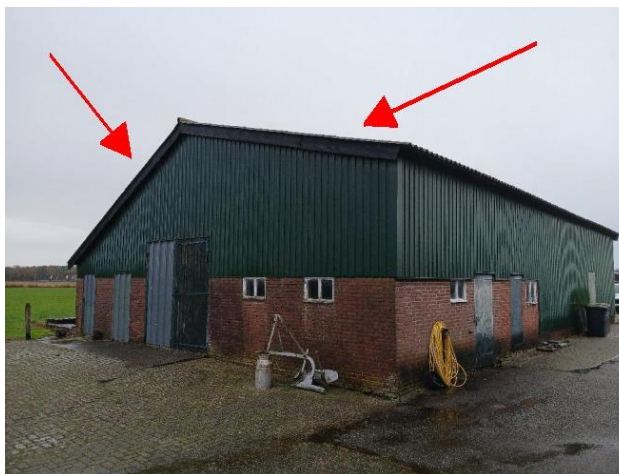
**Toepassing 4: golfplaat**

| <b>Locatie</b> | schuur 6 | <b>Verdieping</b> | dak |
| <b>Asbesthoudend</b> | ja | <b>Asbestsoort</b> | chrysotiel |
| <b>Analysecertificaat</b> | R241100115 v1 | <b>Percentage</b> | 10-15% |
| <b>Hechtgebondenheid</b> | hechtgebonden | <b>Beschadiging</b> | licht |
| <b>Hoeveelheid</b> | 315 m <sup>2</sup> | <b>Bevestiging</b> | geschroefd |
| <b>Bereikbaarheid</b> | goed | <b>Risicoklasse</b> | 2 buitensanering |

| <b>Opmerkingen</b> | <p>De gemeten oppervlakte is m<sup>2</sup> dakoppervlak (inclusief overlap). Het mos op het dak dient als asbestverdacht materiaal te worden beschouwd en moet gelijktijdig met de golfplaten worden verwijderd.</p> <p>M4 is niet aanwezig. Per abuis is M4 niet genummerd.</p> |

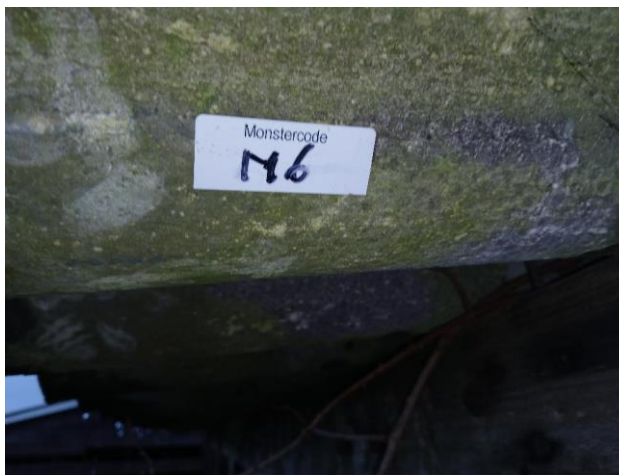
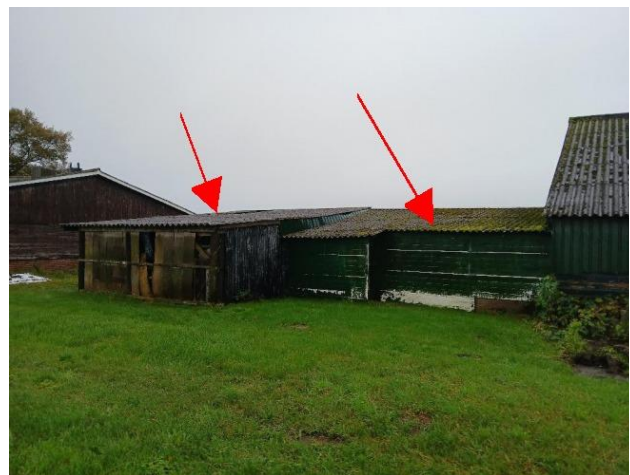
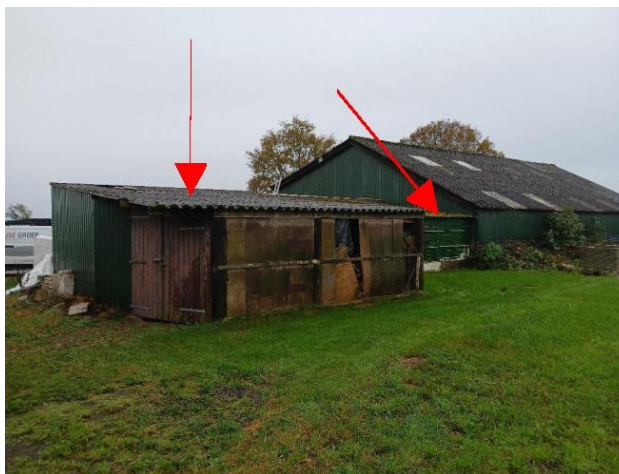
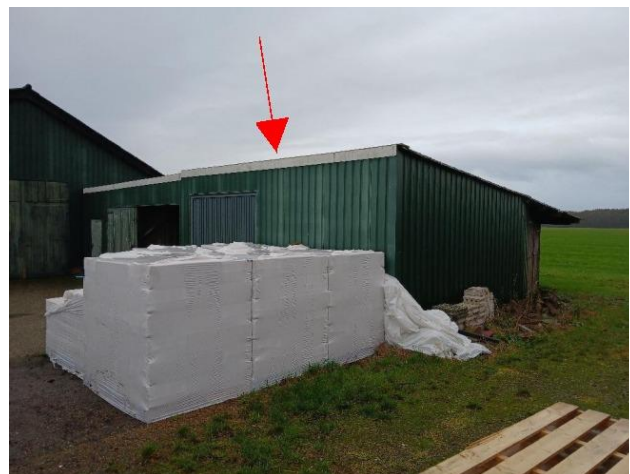
### Toepassing 5: golfplaat

| <b>Locatie</b> | schuur 7 | <b>Verdieping</b> | dak |
| <b>Asbesthoudend</b> | ja | <b>Asbestsoort</b> | chrysotiel |
| <b>Analysecertificaat</b> | R241100115 v1 | <b>Percentage</b> | 10-15% |
| <b>Hechtgebondenheid</b> | hechtgebonden | <b>Beschadiging</b> | licht |
| <b>Hoeveelheid</b> | 88 m <sup>2</sup> | <b>Bevestiging</b> | geschroefd |
| <b>Bereikbaarheid</b> | goed | <b>Risicoklasse</b> | 2 buitensanering |

| <b>Opmerkingen</b> | De gemeten oppervlakte is m <sup>2</sup> dakoppervlak (inclusief overlap). Het mos op het dak dient als asbestverdacht materiaal te worden beschouwd en moet gelijktijdig met de golfplaten worden verwijderd. |

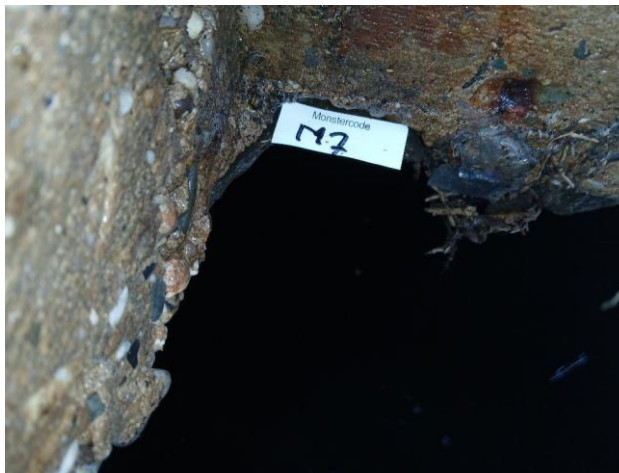
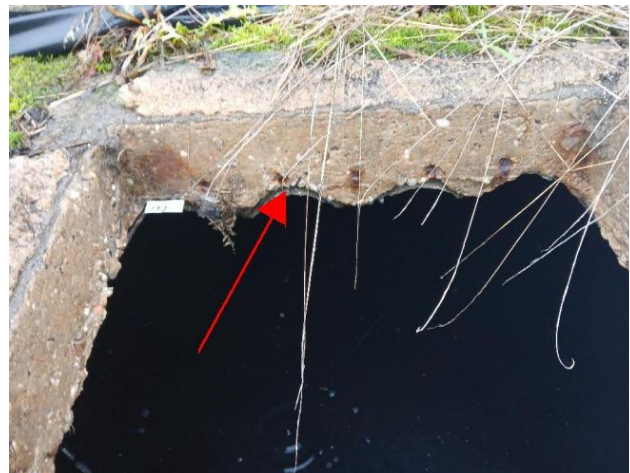
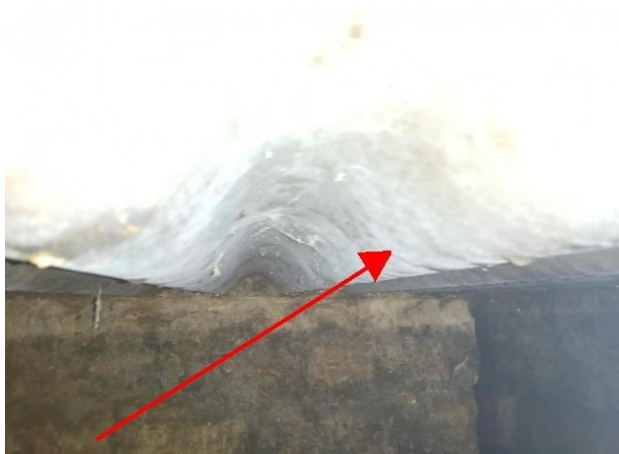
**Toepassing 6: verloren bekisting (golfplaat)**

De mestkelder aan de buitenzijde van schuur 6 is geïnspecteerd via het pompgat, In deze mestkelder is een asbestverdachte verloren bekisting aangetroffen. Na analyse blijkt deze verloren bekisting asbesthoudend te zijn (bron 6).

| <b>Locatie</b> | schuur 6 | <b>Verdieping</b> | mestkelder |
| <b>Asbesthoudend</b> | ja | <b>Asbestsoort</b> | chrysotiel |
| <b>Analysecertificaat</b> | R241100115 v1 | <b>Percentage</b> | 10-15% |
| <b>Hechtgebondenheid</b> | hechtgebonden | <b>Beschadiging</b> | licht |
| <b>Hoeveelheid</b> | 34 m <sup>2</sup> | <b>Bevestiging</b> | gestort |
| <b>Bereikbaarheid</b> | goed | <b>Risicoklasse</b> | 2 buitensanering |

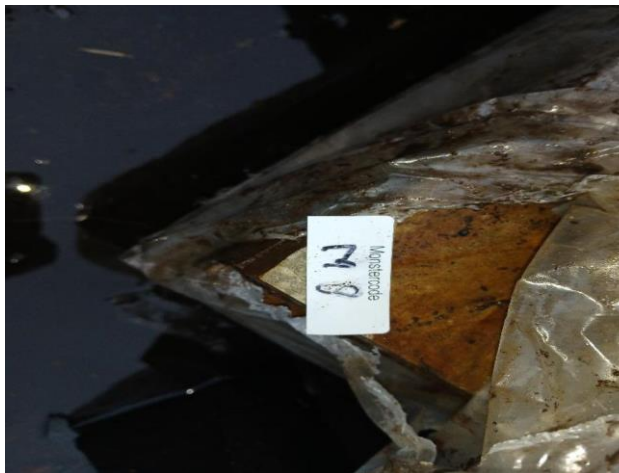
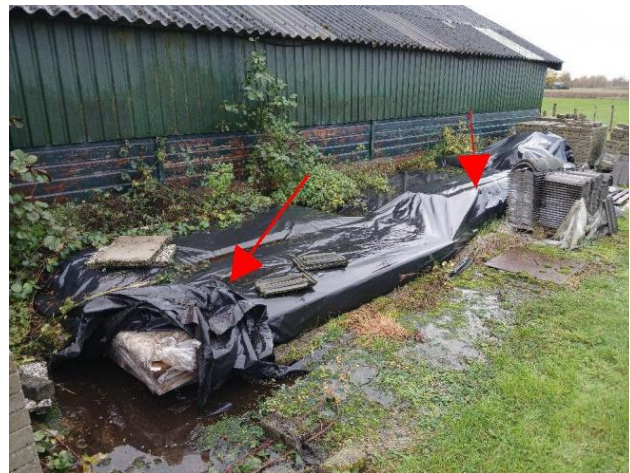
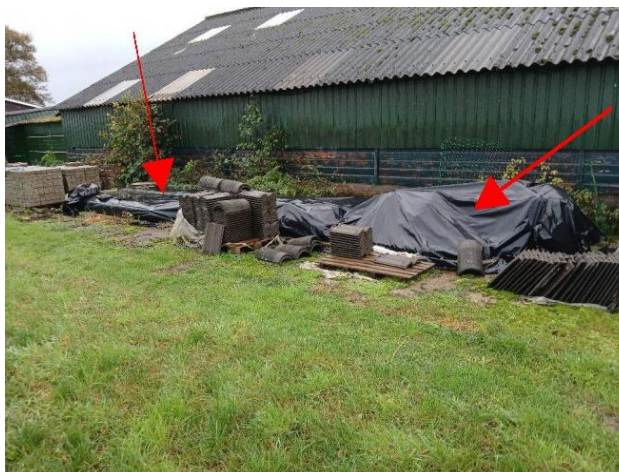
**Toepassing 7: vlakke plaat (4 en 18mm)**

| <b>Locatie</b> | achter schuur 6 | <b>Verdieping</b> | begane grond |
| <b>Asbesthoudend</b> | ja | <b>Asbestsoort</b> | chrysotiel |
| <b>Analysecertificaat</b> | R241100115 v1 | <b>Percentage</b> | 10-15% |
| <b>Hechtgebondenheid</b> | hechtgebonden | <b>Beschadiging</b> | licht |
| <b>Hoeveelheid</b> | 80 m <sup>2</sup> | <b>Bevestiging</b> | los |
| <b>Bereikbaarheid</b> | goed | <b>Risicoklasse</b> | 1 buitensanering |

| <b>Opmerkingen</b> | Het betreft 4 mm en 18mm platen |

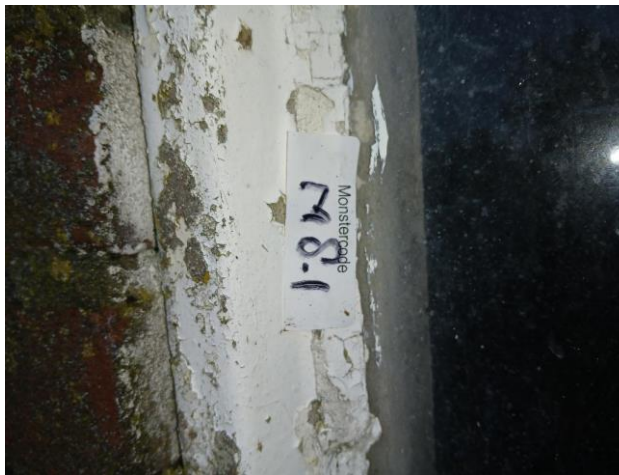
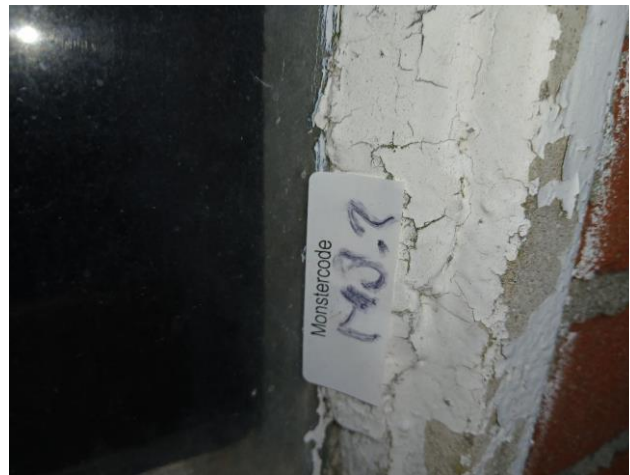
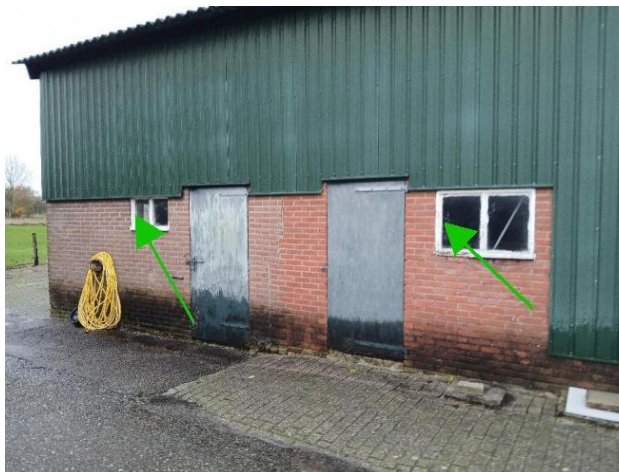
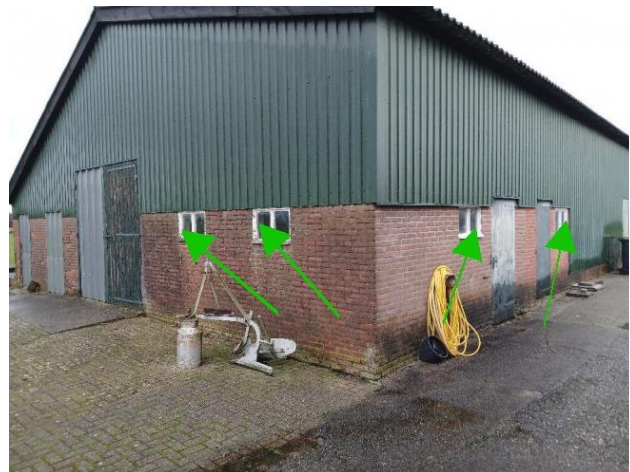
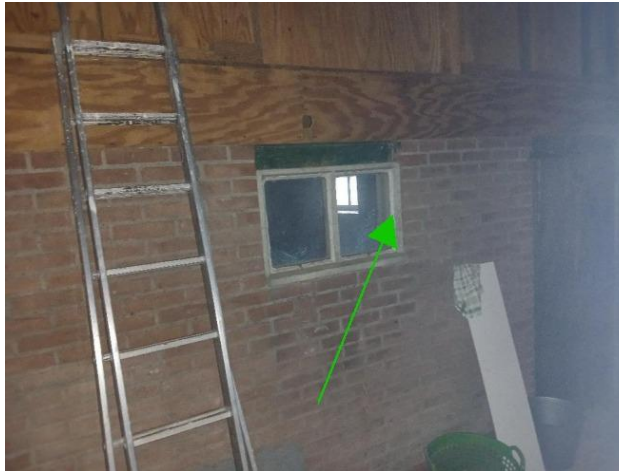
**Toepassing 8: stopverf**

Per abuis staat bij bron 8 (stopverf) op de foto van het monsternamepunt M8.1 en M8.2. Dit had moeten zijn M9.1 en M 9.2.

| <b>Locatie</b> | schuur 6 | <b>Verdieping</b> | begane grond |
| <b>Monstercode</b> | M9.1 en M9.2 | <b>Soort materiaal</b> | stopverf |
| <b>Asbesthoudend</b> | nee | <b>Asbestsoort</b> | n.a |
| <b>Analysecertificaat</b> | R241100115 v1 | <b>Percentage</b> | <0,1% |

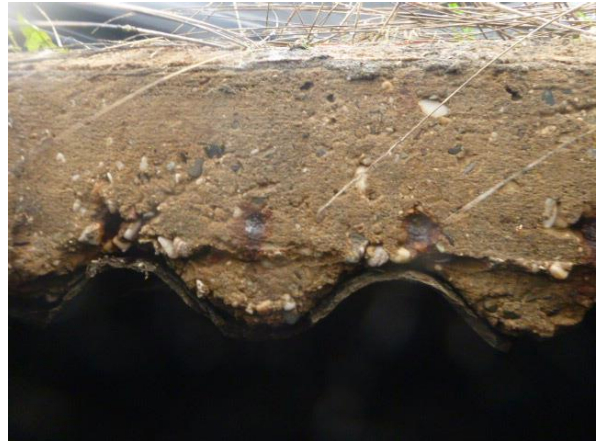
Verloren bekisting (golfplaat)

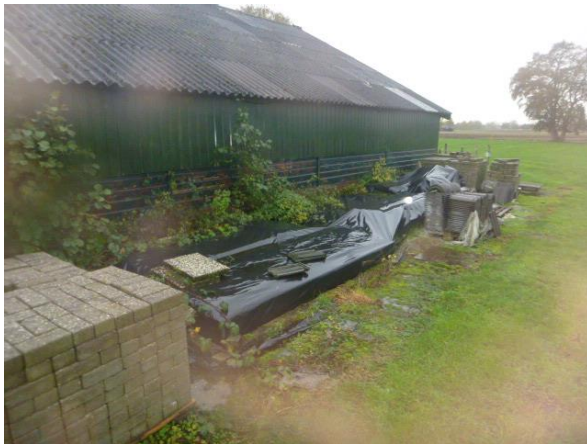
Los liggende vlakke platen achter schuur 6
