Projectnummer: 51014734

Datum: 23-05-2023

## Asbestinventarisatie

Sportcomplex Voetbalvereniging Havelte aan de 2<sup>e</sup> Meerkampweg 1 te Havelte

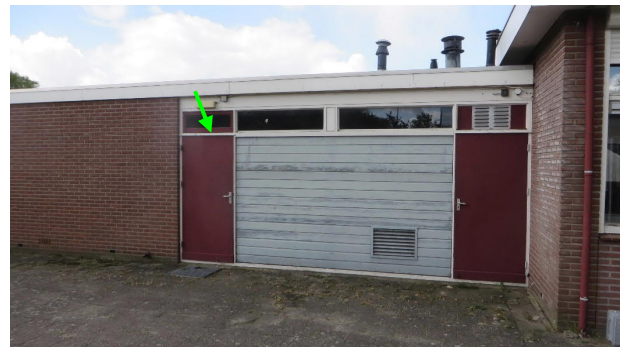
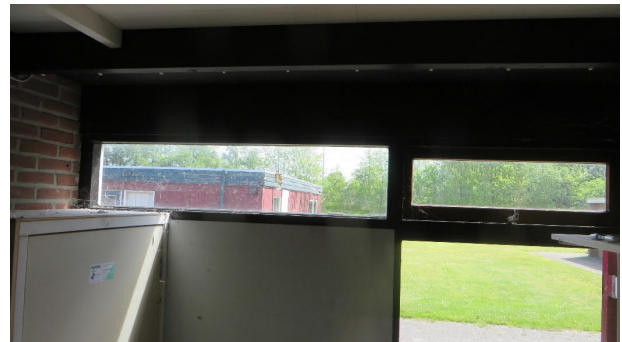
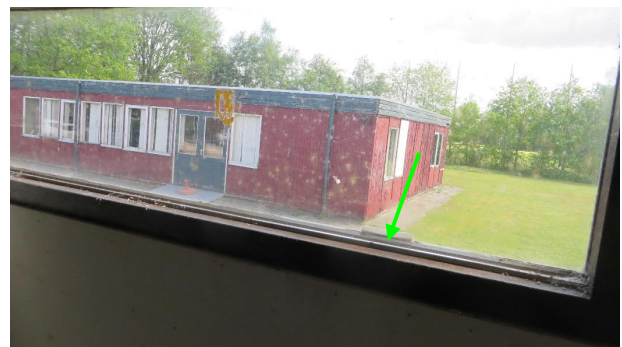
**001-MM-001 en ~MM-002**

Gebouw(deel) : Verenigingsgebouw '76  
Locatie : Gevels cv/kleedkamers

Element/Materiaal : Begl.kit/stopverf bovenlichten  
Elementcode : 001  
Monstertype en nr : MM-001, MM-002  
Analysecertificaat : 2305-2547  
Identificatie : Asbest kwal niet aantoonbaar  
Oppervlak : Hechtgebonden  
Beschadiging : Ernstig beschadigd  
Verwering : Licht verweerd  
Hoeveelheid : 17 stuk(s)  
Bevestiging : Gekit  
Bereikbaarheid : Goed bereikbaar

Opmerking : Het enkel glas in de originele raamkozijnen (kleed- en overige ruimten, excl. kantine) in de houten raamkozijnen is vastgezet met beglazingskit en glaslatten. Daarnaast is bij de klappamen aan de buitenzijde stopverf toegepast. Beide typen zijn bemonsterd, hiervan is op minimaal drie plaatsen monstermateriaal verzameld, hiervan is een verzamelmengmonster samengesteld. In het laboratorium is hiervan al het aangeboden monstermateriaal geanalyseerd (MM-001, betreft kit, MM-002, betreft stopverf), beiden blijken géén asbest te bevatten. Alleen de monsterlocaties zijn op tekening aangegeven.

Vervolg aanpak : Geen acties nodig, betreft géén asbesthoudende toepassing.

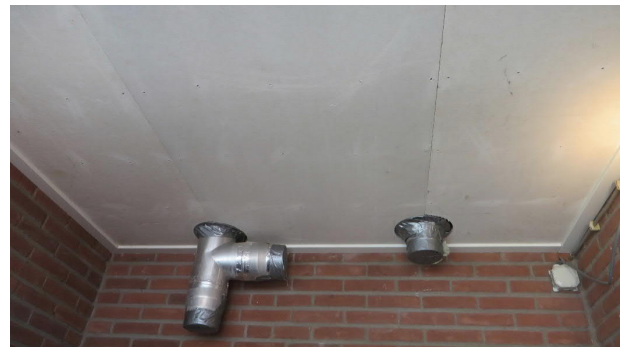
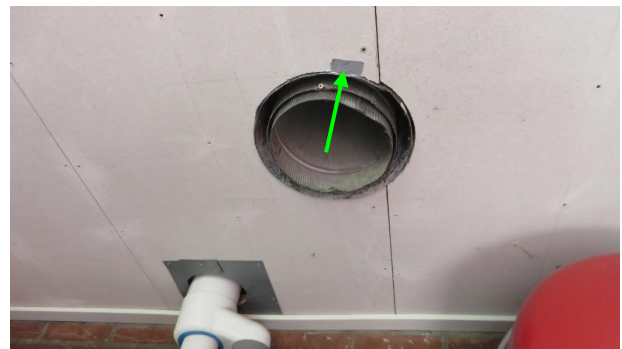
**002-MM-003**

Gebouw(deel) : Verenigingsgebouw '76  
Locatie : CV-ruimte I en II

Element/Materiaal : Plafondbeplating (brw.board)  
Elementcode : 002  
Monstertype en nr : MM-003  
Analysecertificaat : 2305-2547  
Identificatie : Asbest kwal niet aantoonbaar  
Oppervlak : Niet-hechtgebonden  
Beschadiging : Licht beschadigd  
Verwerking : Niet verweerd  
Hoeveelheid : Niet bepaald  
Bevestiging : Geschroefd  
Bereikbaarheid : Goed bereikbaar

Opmerking : Na uitvoering van de asbestsanering van de plafonds in de cv-ruimten in 2008, is hiervoor modern brandwerend materiaal (onverdacht) teruggebracht. Ter controle en vastlegging is dit materiaal bemonsterd. Na analyse blijkt dit materiaal inderdaad géén asbest te bevatten.

Vervolg aanpak : Geen acties nodig, betreft géén asbesthoudende toepassing.
