# Steenakker 7 Oploo

Waardestelling en inventarisatie  
mogelijkheden tot woningsplitsing  
historische boerderij

20-07-2012

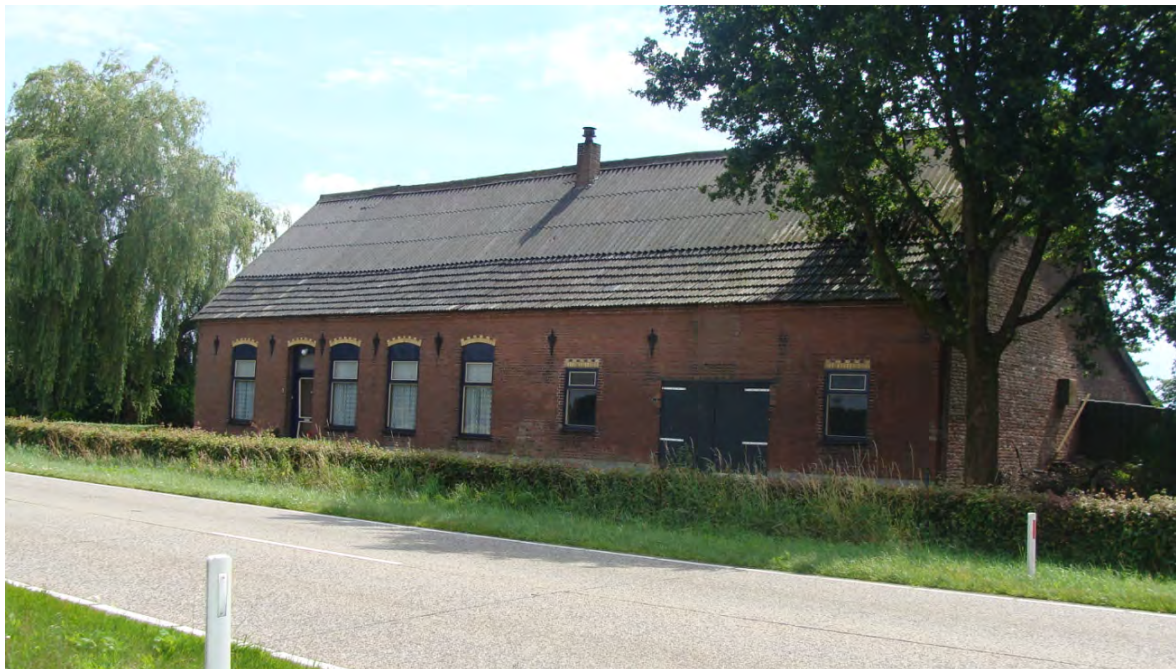
*Huidige voorgevel gezien vanaf de overzijde van de straat*

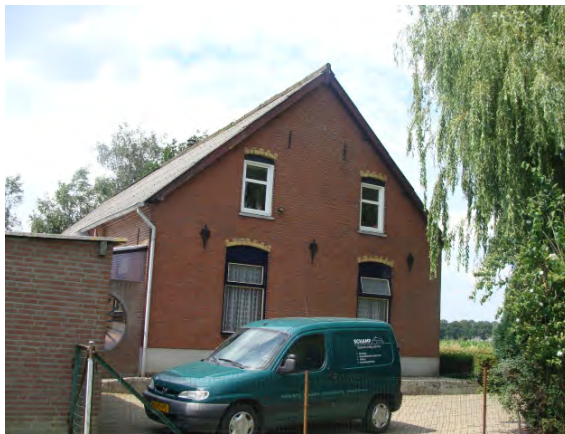
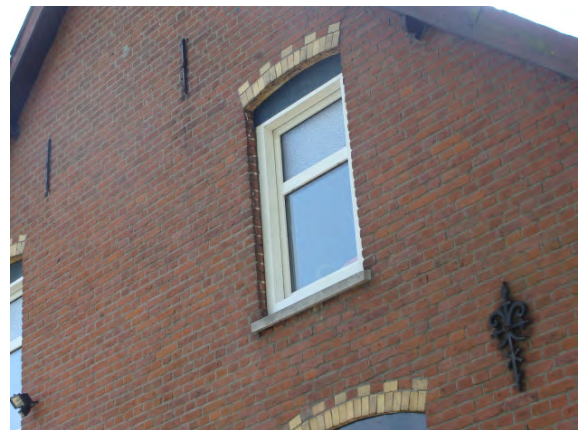
*Linker zijgevel met hierin nog de oorspronkelijke gevelindeling, kozijnen zijn echter vervangen door nieuwe minder passende kozijnen, deels van kuststof. De oorspronkelijke overstek is nog wel aanwezig.*

- Gevels:
  - Linker zijgevel (as A, 1-2), en voorgevel (as 1, A-H) in zijn geheel behouden
    - Gevels aan de binnenzijde voorzien van isolatie en eventuele constructieve versterkingen.

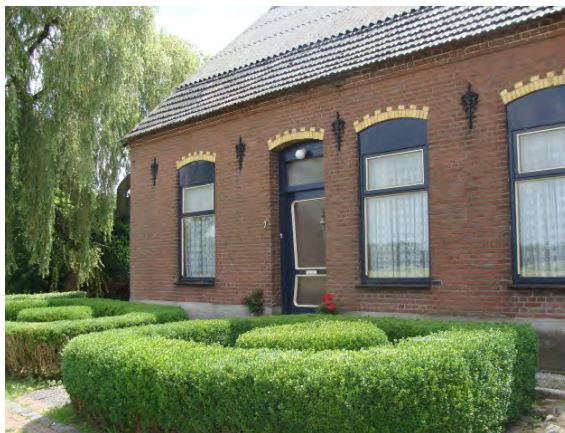
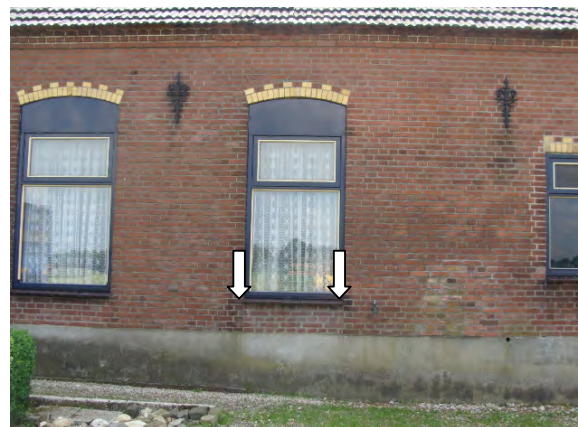
*De voorgevel, smeerplint, sierankers, oorspronkelijke muldenpannen. Bij de kozijnen is het boven het kozijn het smeerwerk verwijderd en zijn nieuwe verlaagde kozijnen aangebracht. De sierlijke ontlastingsbogen zijn nog wel aanwezig. De voordeur is ooit gemoderniseerd.*

*Op de rechter foto is de positie van de oorspronkelijke voorstaldeur nog te zien. Deze is inmiddels deels dicht gemetseld en vervangen door een nieuw woonkamerraam.*

- Geen dikkere roeden toepassen dan oorspronkelijk
- smeedorpels herstellen
- Deuren toepassen volgens oorspronkelijk model
- Smeerwerk tussen kozijn en ontlastingsboog herstellen

- Voorstaldeur reconstrueren in de gevel
- Hooiluk en potstaldeur met segmentboog reconstrueren
  - Eventueel gewenst op subtiele wijze te gebruiken als lichttoetreding of toegang

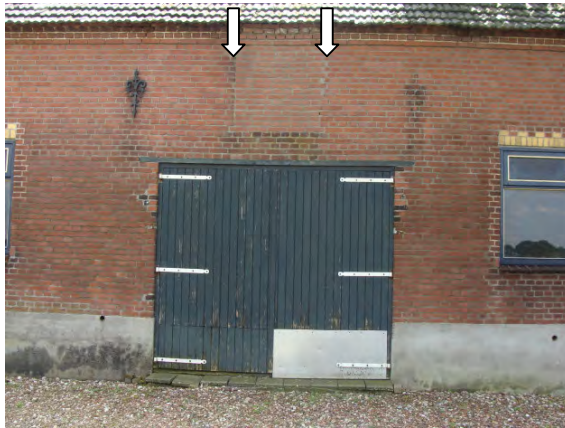
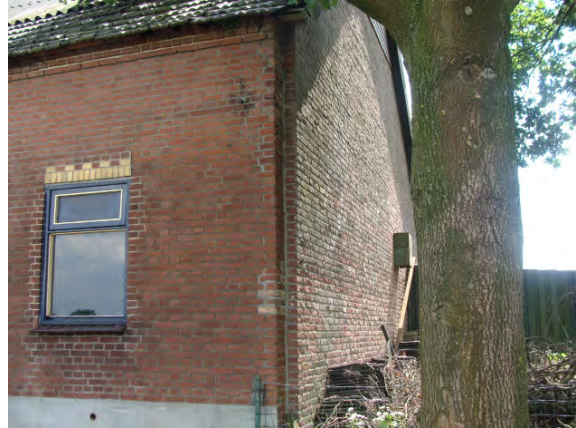
*Bij de staldeur is de segmentboog verwijderd en vervangen door een moderne latei. Het hookluik is dichtgemetseld. De oorspronkelijke stalen ramen zijn vervangen door houten exemplaren, "type jaren '70". Op de plaats waar het verdwenen schuurgedeelte heeft gestaan, is een nieuwe topgevel tegen de bestaande boerderij gemetseld.*

- Stalen 9 lichts ramen van de stal reconstrueren
  - Stalen ramen toepassen met enkel glas in de stopverf naar oorspronkelijk model
  - Achterzet ramen toepassen met isolatieglas, weggewerkt aan de binnenzijde achter de gevel

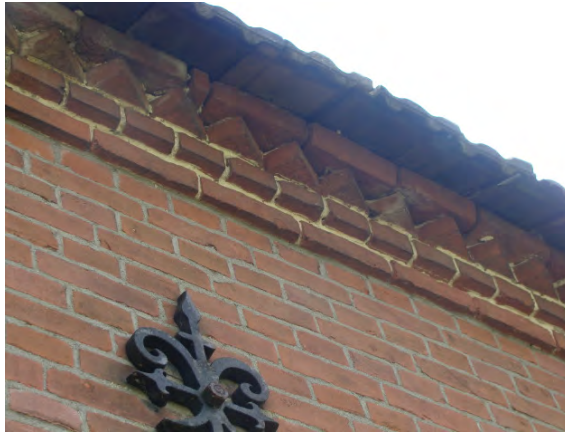
*Metselwerk in kruisverband. Onder de dakvoet voorzien van een sierlijke zaagtand. Het metselwerk is helaas beschadigd doordat het ooit gestraald is, waardoor de bakheid volledig verdwenen is. De voegen zijn met een te harde, te grijze cementvoeg platvol gevolgd. Enkel de zaagtand is nog voorzien van de beter passende kalkvoeg. Metselwerk is helaas niet meer te herstellen, maar gezien er nog geen vorstschade lijkt te zijn, blijken de gevolgen van de verkeerde behandeling, behalve esthetisch gezien, technisch vooralsnog mee te vallen.*

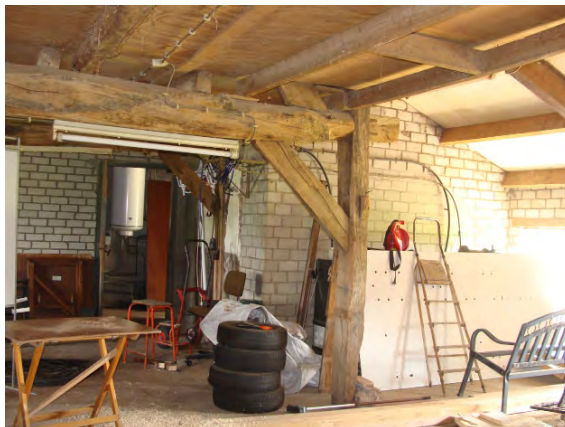
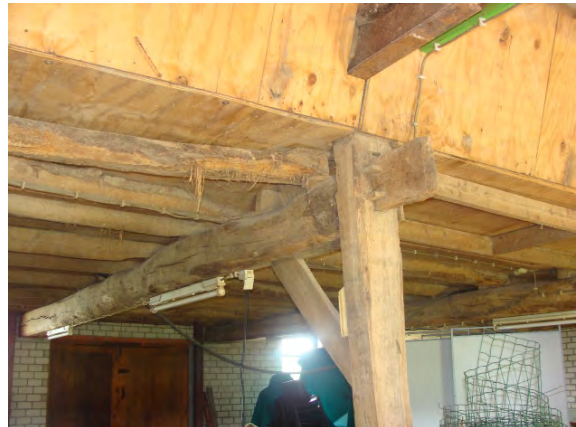
*Ankerbalk van eiken op de stramien F-3. Hierop liggen de slieten van de hooizolder. Boven de ankerbalk is een extra stalen balk aangebracht, vermoedelijk ooit met het idee om hiermee de boerderij te moderniseren en te "verbeteren".*

- Gebintconstructie:
  - Ankerbalkgebinten (tussen as 1 en 3 op as E, F en G) in zijn geheel behouden
    - Indien nodig restaureren en versterken
    - Functioneel constructief gebruiken

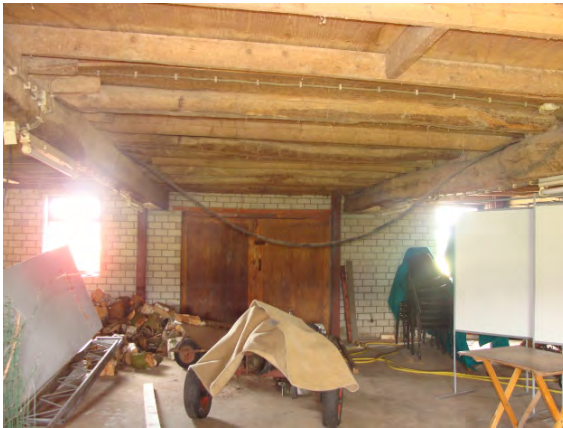
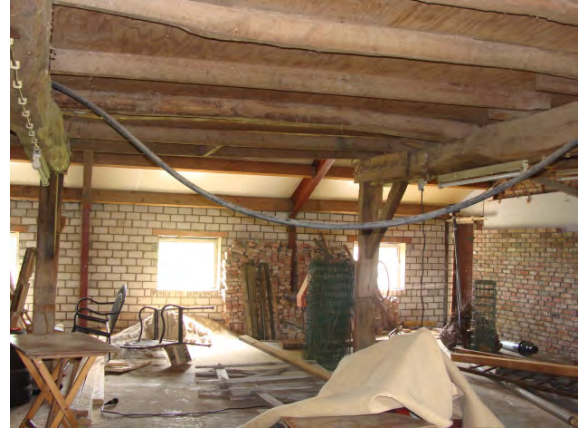
Ankerbalken liggen ter plaatse van de voorgevel op in het metselwerk. Aan de achtergevel is een zijbeuk en loopt het dak voorbij de gebintstijlen door tot de lagere achtergevel. Achterhuis is inmiddels voorzien van voorzetmuren en een staalconstructie die op het moment enkel het achterdakvlak draagt, en verder loos door de ruimte op zolder loopt.

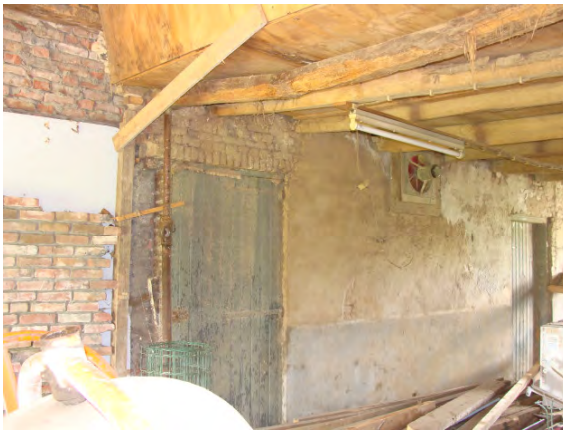
De oorspronkelijke scheidingsmuur tussen de stal en de schuur. Hiertegen en bovenop is de nieuwe rechter kopgevel gemetseld na het verdwijnen van het schuurgedeelte.

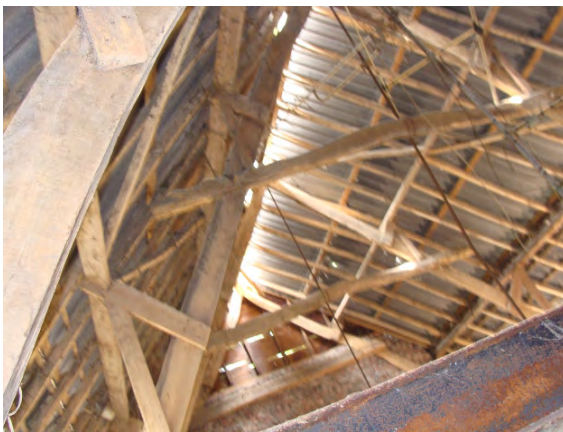
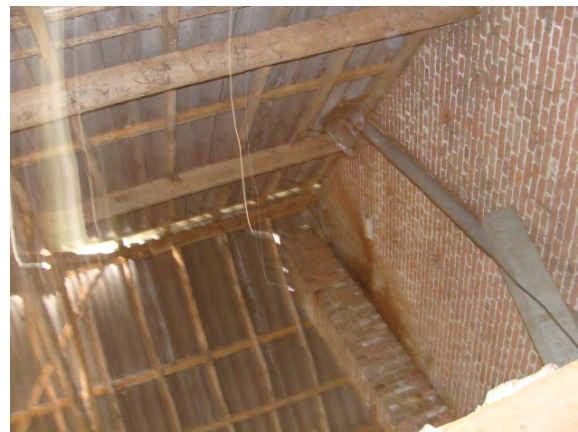
Zolder boven de stal met de spanten, gordingen en sporen. Op de rechter foto de brandmuur gezien vanaf de stal. Tegen deze brandmuur is een nieuw rookkanaal gemetseld met bovendaks op het voordakvlak een nieuwe schoorsteen ter vervanging van de oorspronkelijke schoorsteen van de "herd" of leefkamer.

- Spanten (op as E, F, G en H) in zijn geheel behouden
    - Indien nodig restaureren en versterken of opdikken
    - Functioneel constructief gebruiken

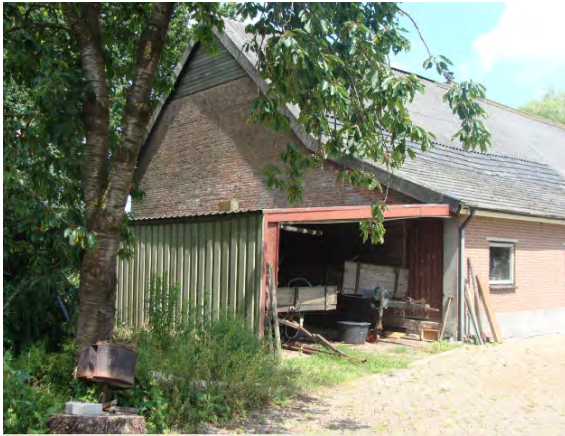
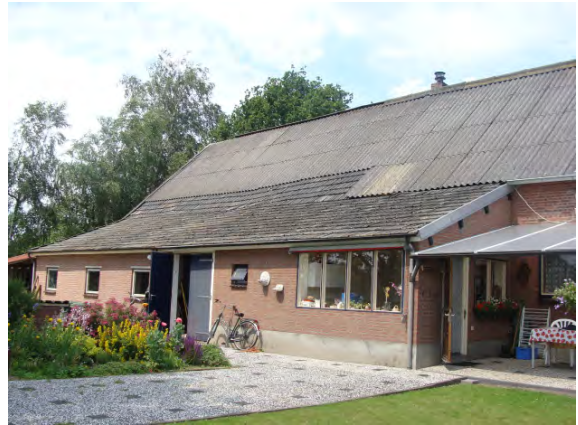
*Aanbouw tegen de rechter zijgevel van de boerderij, en de zijbeuk van het stalgedeelte. Deze is verbreed en onlangs nog volledig vernieuwd.*

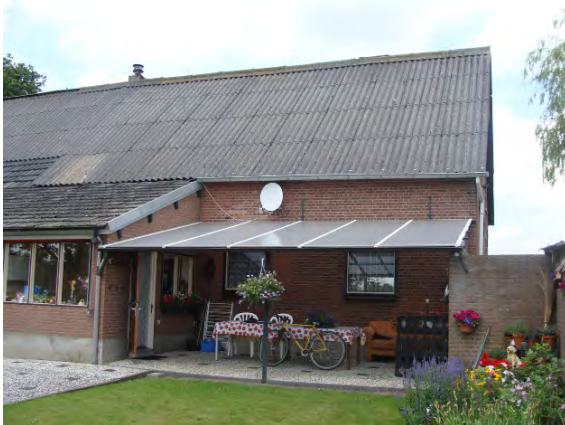
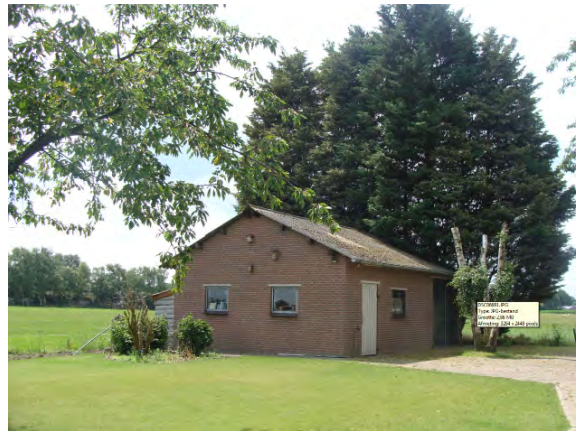
*Veranda achter de woning met rechts in beeld een tuinmuur en de garage. Op de rechter foto het vrijstaande schuurtje achter de boerderij.*

- Bijgebouw achter het achterhuis
    - Beter passend maken op het erf
