Certificaten/verklaringen omtrent  
tank- en asbestsanering  
Woning Walsert 5, Rijkevoort-De Walsert

27 mei 2019

## Inspectierapport - 19/4747

Conform NEN 2990

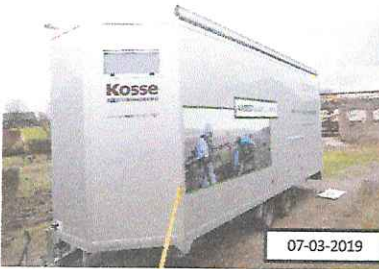
| <p>Foto 1: Deco opstelling</p> | <p>Foto 2: Bron 3+5+6</p> | <p>Foto 3: Bron 3+5+6</p> |
