Bouwhistorische verkenning  
met waardenstelling  
en aanbeveling

Boerderij Blauwstraat 1a te Sint Anthonis

December 2017

Schamp Bouwkundig Advies  
Adviseur Ruraal Erfgoed

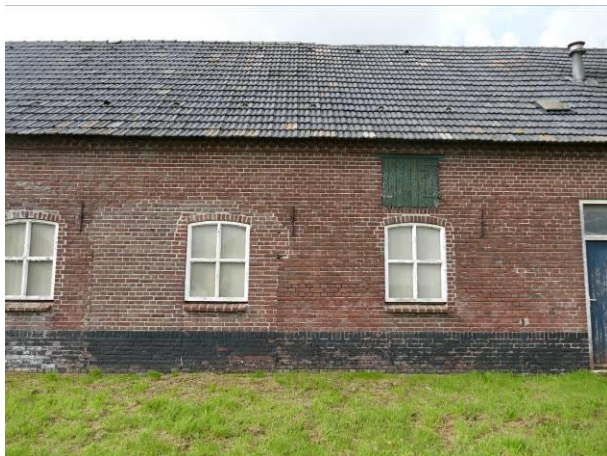
**Figuur 3 – Deel van de voorgevel. De bouwsporen tonen aan waar de staldeuren hebben gezeten.**

Het geveldeel van het stalgedeelte vertoont de sporen van de voormalige mestdeuren. In de gevel bevinden zich nog de ingemetselde duimen van de voormalige deuren. Aan het metselwerk is waarneembaar dat de stalramen later zijn aangebracht. Het middelste raam bevindt zich in het dichtgezette deel van de dubbele mestdeur. Het stalgedeelte zal voorheen aan deze zijde geen stalramen hebben gehad. De plint en het metselwerk van het dichtgezette deel sluiten qua steensoort en metselverband nauwkeurig aan bij de bestaande gevel.

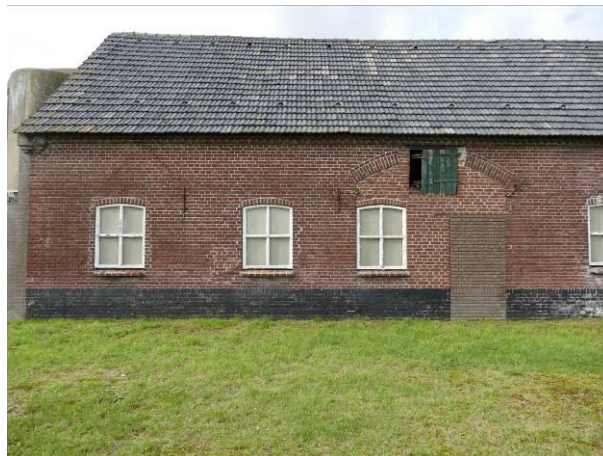
**Figuur 4 – Deel van de voorgevel. Hier is de locatie van de voormalige schuurdeuren te zien.**

Links van het stalgedeelte bevindt zich de schuur. Geheel rechts is het grote bouwspoor van de voormalige deeldeuren (Figuur 4). Ook hier zijn de duimen van de voormalige deuren nog in het muurwerk aanwezig. De segmentboog van de bovenzijde zit nog voor een groot deel in de gevel (Figuur 12). Hij bestaat uit afwisselend een hele steen en twee koppen, afgedekt met een laag van platte koppen. De dichtzetting is geschied met een iets andere steen dan die te zien is in het stukje muur op de plaats van de voormalige mestdeuren. De kleur neigt meer naar rood. Dit kan wijzen op een latere verbouwing. Ook deze dichtzetting sluit mooi aan bij het metselverband van de gevel.

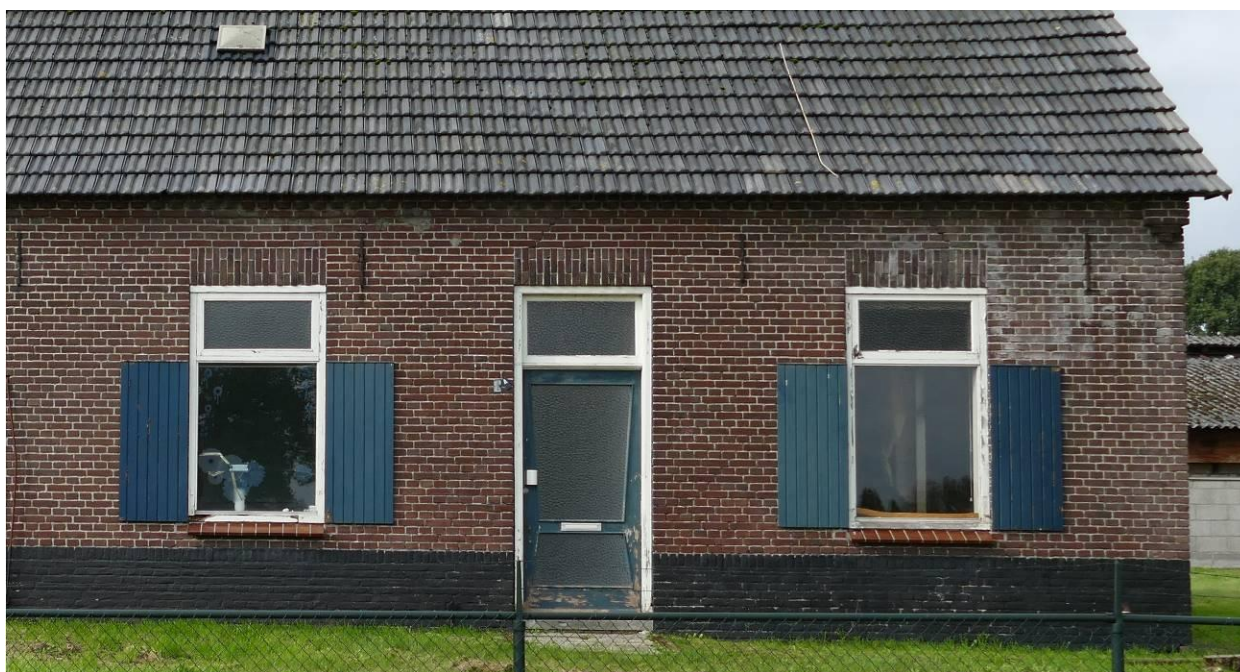
**Figuur 7 – Het woongedeelte.**

De ramen hebben nog hun oorspronkelijk kozijn maar hebben een gewijzigde indeling. Te oordelen naar de nog aanwezige oorspronkelijke zolderramen in de noordgevel zullen het T-vensters zijn geweest. Het bovenste deel is 1-ruits matglas, zoals bij de voordeur. Het is gewijzigd in een naar buiten draaiend klepraam. Het onderste deel is een 1-ruits vast raam met

Wij adviseren om de genoemde veranderingen uit het verleden ongedaan te maken en de boerderij zoveel mogelijk terug te brengen in de staat van de bouw in het eerste kwart van de vorige eeuw. Ook adviseren wij om in het bedrijfsgedeelte de constructie van het gebint met de ijzeren liggers geheel vrij te leggen in de ruimte.

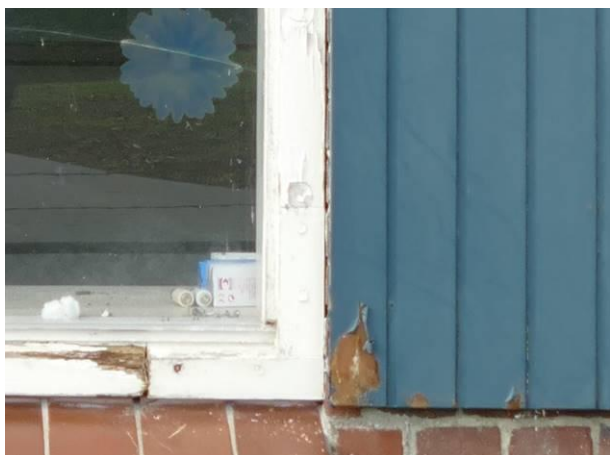
een later aangebracht vast kalf. De sporen van de voormalige ingeslagen duimen voor de luiken zijn nog in het kozijn waar te nemen (Figuur 8). De ramen hebben thans schijnluiken. Deze zijn los tegen de gevel bevestigd. De strek boven de ramen is gelijk aan die boven de voordeur. De ramen hebben een lekdorpel van bruine keramische tegels uit de jaren 50/60. De kleur van voordeur en luiken is blauw.

**Figuur 8 – Deel van een woonhuisvenster waar de sporen van de voormalige duimen te zien zijn.**

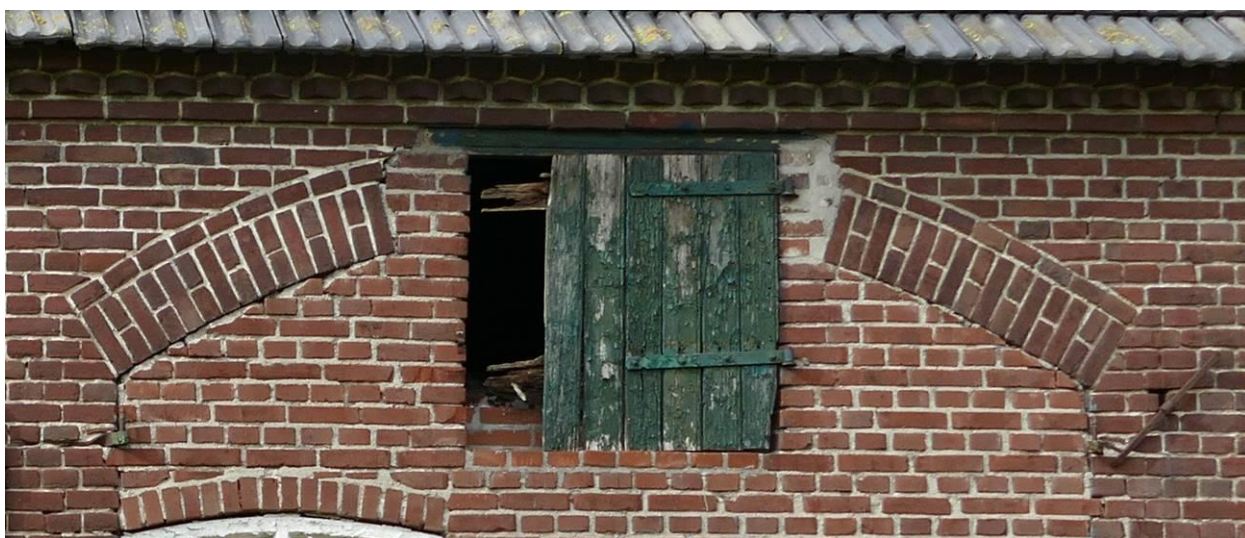
**Figuur 12 – De segmentboog van de deeldeuren met links en rechts eronder nog een duim.**

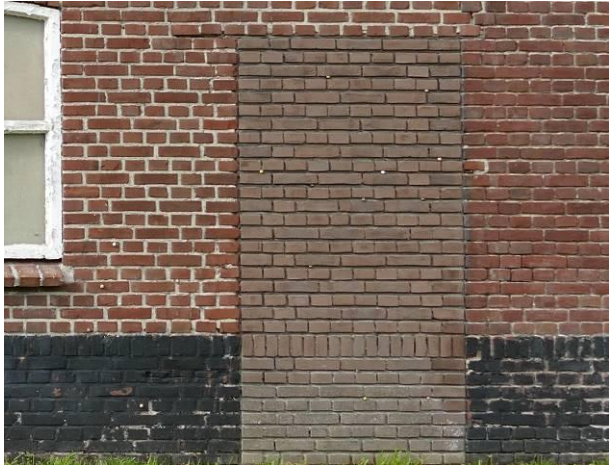
Ter plaatse van de voormalige deeldeuren is een stalraam, een hooiluik en een loopdeur aangebracht. De loopdeur is inmiddels weer dichtgezet met een nieuwe steen (Figuur 13). Het hooiluik is identiek aan dat in het stalgedeelte. Ook hier sluiten plint, rollaag en metselverband nauwkeurig aan bij het bestaande muurwerk. Het plintgedeelte in de voormalige loopdeur is niet zwart gesausd. Links van de voormalige deeldeuren was de tasruimte waarin zich twee stalramen bevinden die identiek zijn aan de andere. Voorheen zal dit een blind stuk muur zijn geweest. Het staafanker rechts van de dichtgezette deeldeuren ligt iets hoger en is schuin geplaatst.

**Figuur 13 – De dichtgezette loopdeur.**

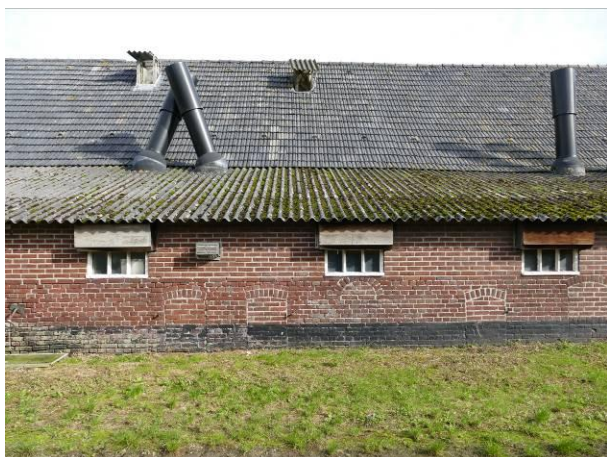
Het oorspronkelijk lage gedeelte is in de jaren 50/60 van de vorige eeuw verhoogd. Dit is duidelijk waar te nemen aan de rode steensoort en aan de nieuwere betonnen stalramen in het verhoogde gedeelte (Figuur 19). Het bedrijfs gedeelte heeft aan deze zijde geen onderscheid

**Figuur 19 – Detail van de achtergevel met de nieuwe stalramen en het verschil in steensoorten tussen het oude en opgehoogde deel.**

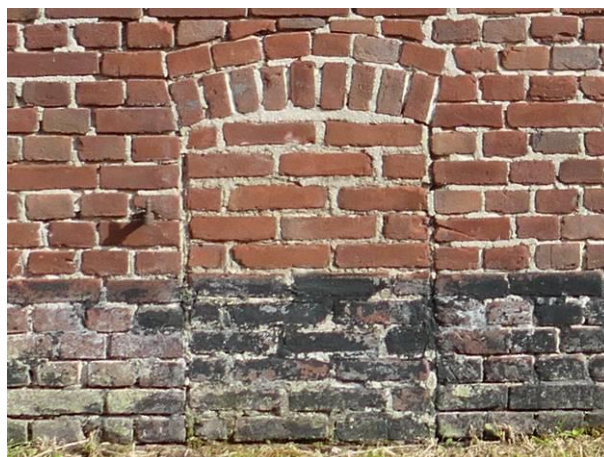
**Figuur 20 – Een dichtgezet varkensdeurtje.**

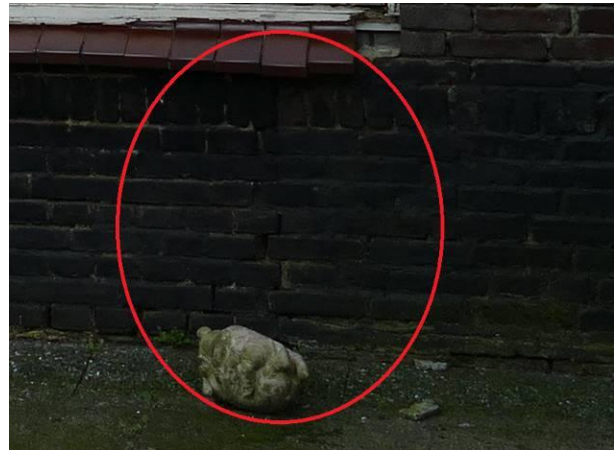
Rechts van het blinde gedeelte bevindt zich een groot keukenraam. Dit raam is 1-ruits en aan de linkerkant voor een gedeelte afgetimmerd. Het ligt onder een staafanker en is licht doorgezakt. Het raam heeft een lekdorpel van bruine keramische tegels. Het zal in de jaren 60/70 zijn aangebracht. Aan de aanwezige bouwsporen (aangemetseld muurwerk) is op te maken dat hier voorheen een kleiner raam en een loopdeur was (Figuur 25).

**Figuur 25** – Sporen van een vroegere loopdeur in het woongedeelte van de achtergevel.

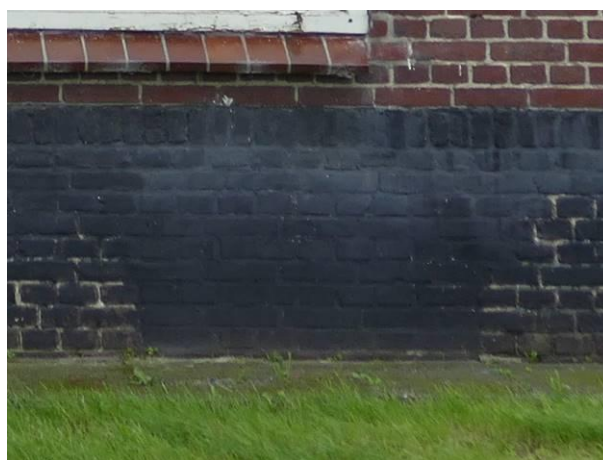
**Figuur 31 – De locatie van het voormalige kelderraam.**

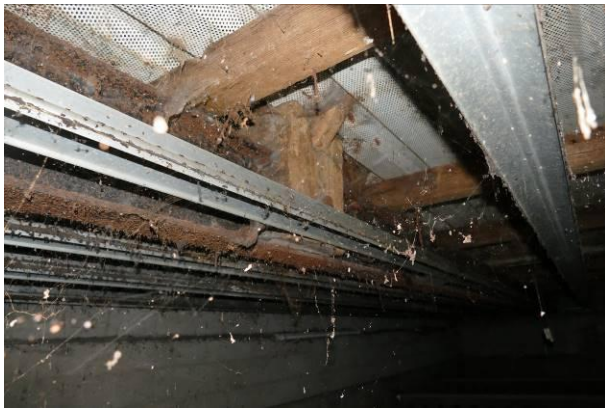
staanders die een eiken of grenen gebintplaat dragen waarop de kap rust (Figuur 37). Deze constructie is nog nagenoeg intact. Hier en daar is de ligger ingebouwd in een tussenmuur.

**Figuur 37** – Een stalen ligger, met in het midden nog een korte staander.
