## **Asbestinventarisatie inzake Gendtse Oeverwal**

**Polder (kruising Kaaksedam), 27 mei 2013, Projectnummer: 13BV11539, Best Vision**

## INFORMATIEBLAD

**Projectnummer:** 13BV11539

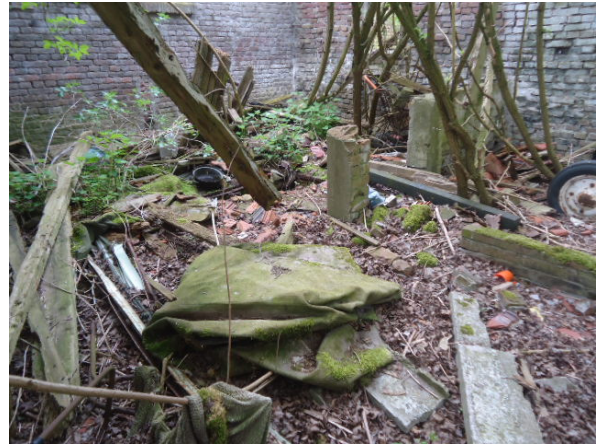
*Afbeelding 2; geen asbestverdachte materialen*

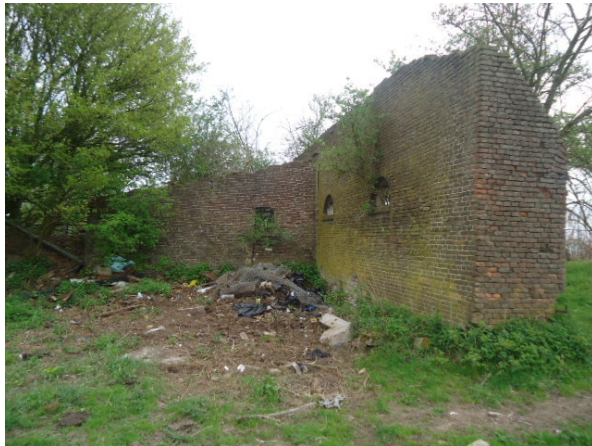
*Afbeelding 3; geen asbestverdachte materialen*

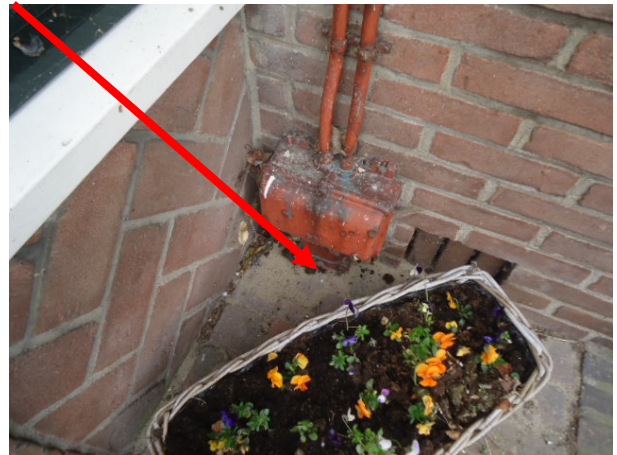
*Afbeelding 2: Buitenzijde woonhuis/Koord in kabeldoorvoer*

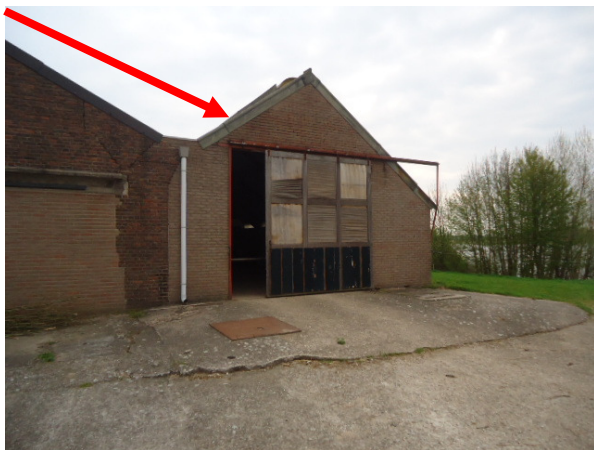
*Afbeelding 3: Buitenzijde loods A/Golfplaten op het dak*

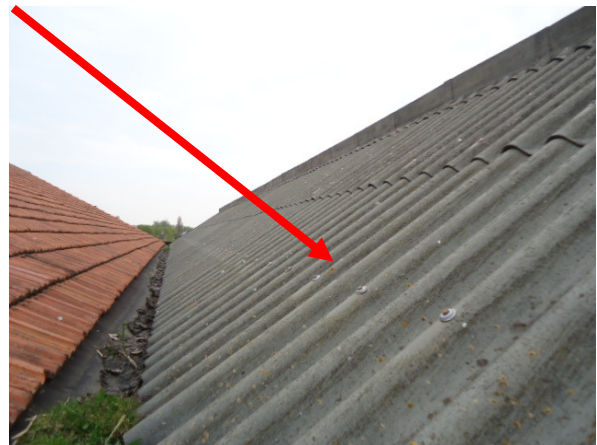
*Afbeelding 4: Buitenzijde loods A/Golfplaten op het dak*

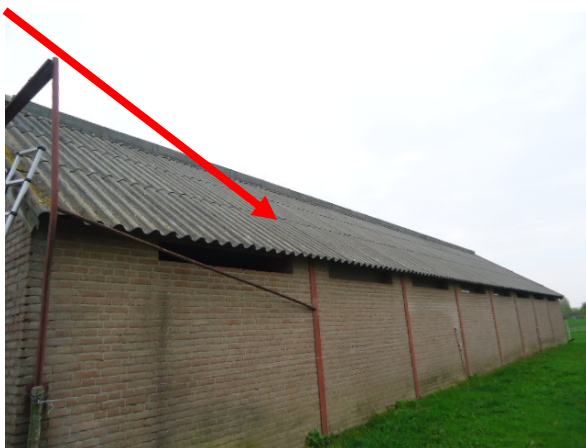
*Afbeelding 5: Buitenzijde loods A/Golfplaten op het dak*

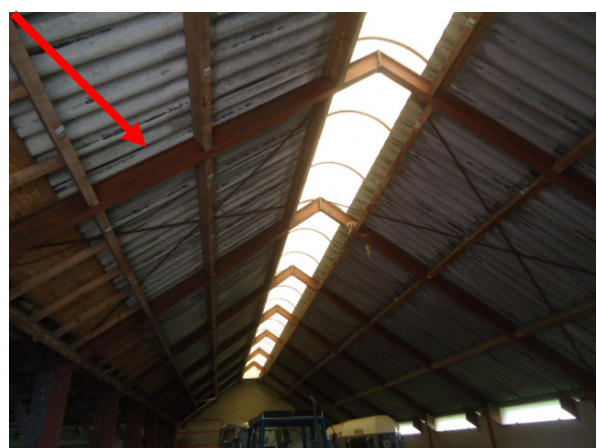
*Afbeelding 6: Buitenzijde loods A/Golfplaten op het dak*

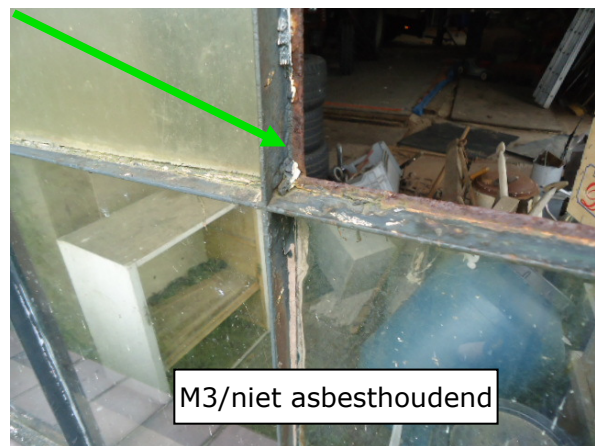
M3/niet asbesthoudend

*Afbeelding 10: Buitenzijde loods B/Beglazingskit stalen ramen*

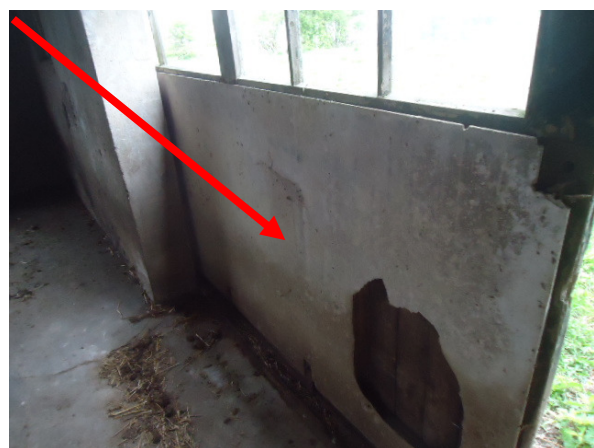
*Afbeelding 12: Buitenzijde loods B/Beplating op schuifdeur*

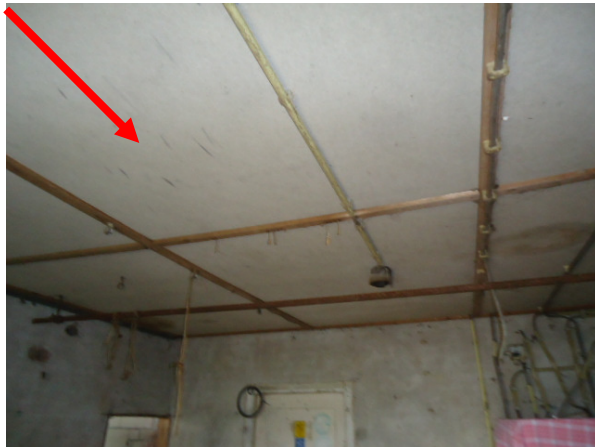
Afbeelding 13: Binnenzijde loods B/Plafondbeplating melkkamer

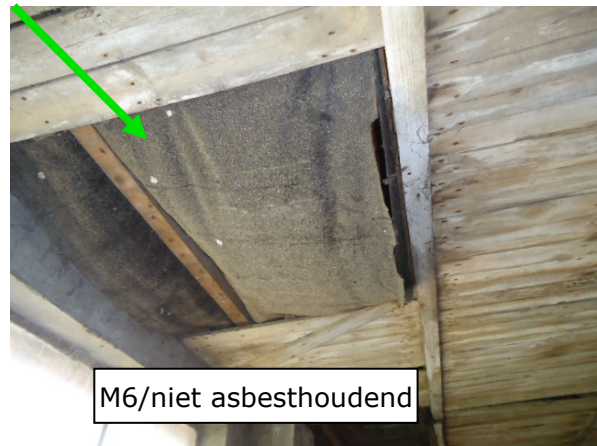
Afbeelding 14: Binnenzijde loods B/Bitumen op zolder

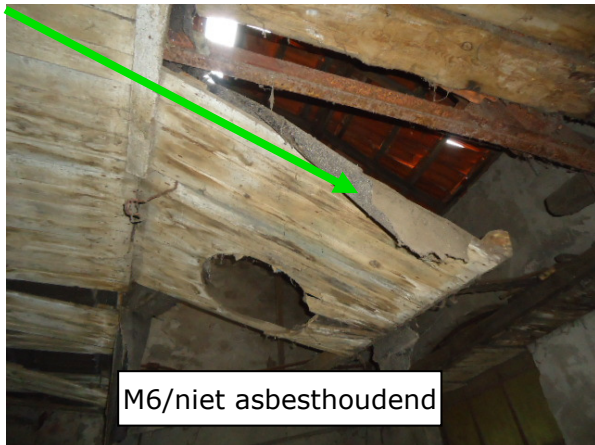
Afbeelding 15: Binnenzijde loods B/Bitumen op zolder

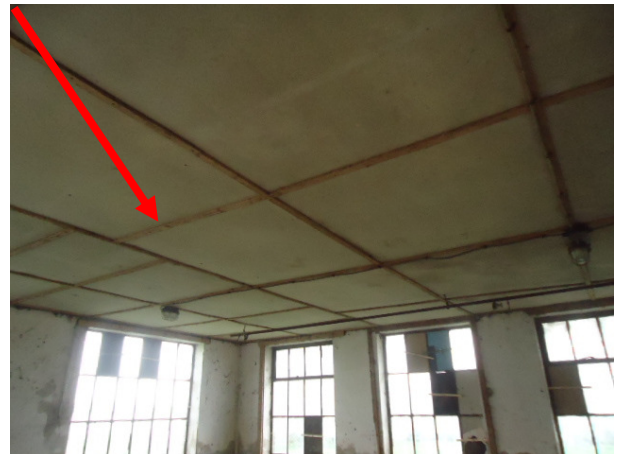
Afbeelding 16: Binnenzijde loods B/Plafondbeplating stal

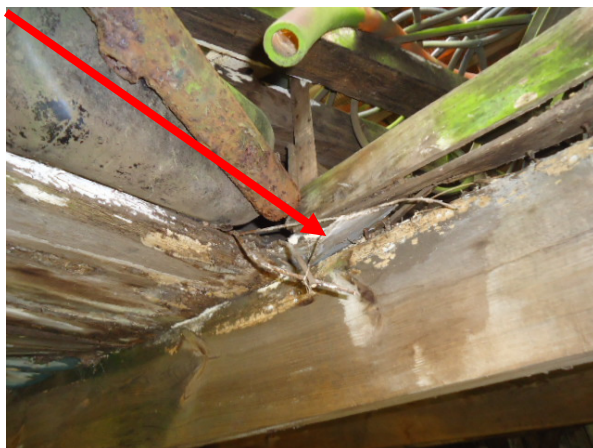
*Afbeelding 23: Binnenzijde schuur C/Restanten  
vlakke plaat*

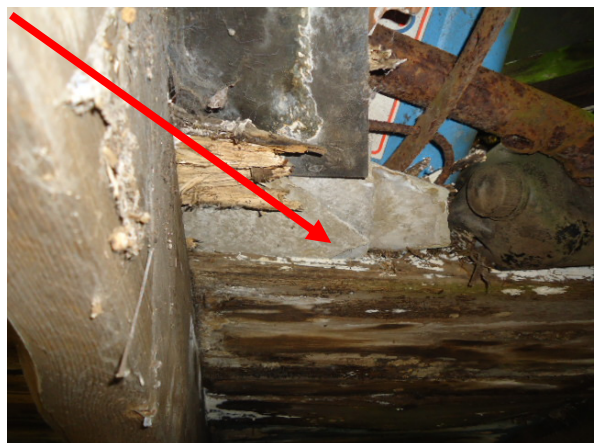
*Afbeelding 24: Binnenzijde schuur C/Restanten  
vlakke plaat*

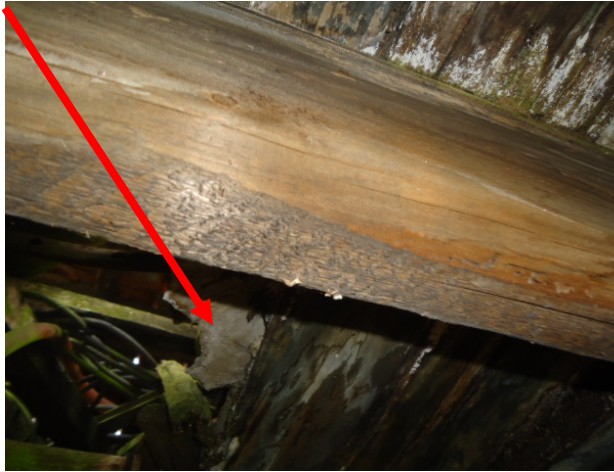
*Afbeelding 25: Binnenzijde schuur C/Restanten  
vlakke plaat*

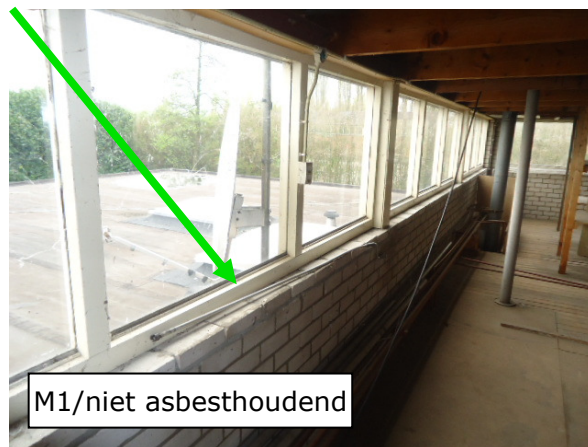
*Afbeelding 2: Buitenzijde loods/Beglazingskit*

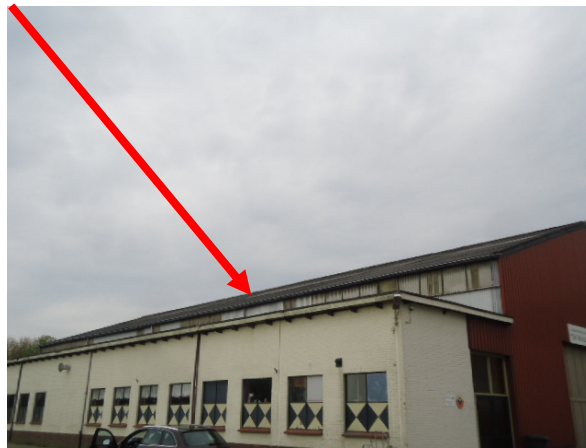
Afbeelding 2: Buitenzijde manege/Golfplaten op het dak

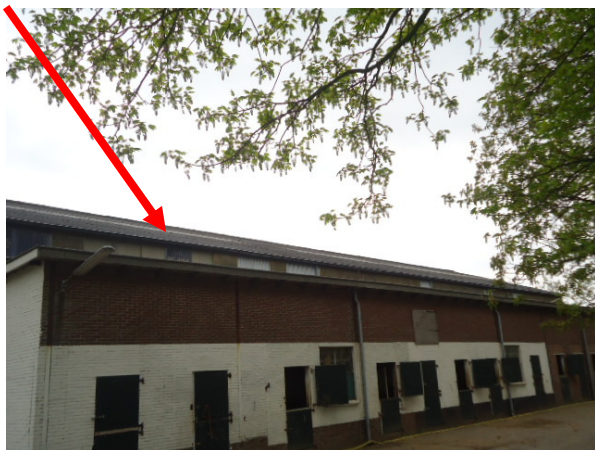
Afbeelding 3: Buitenzijde manege/Golfplaten op het dak

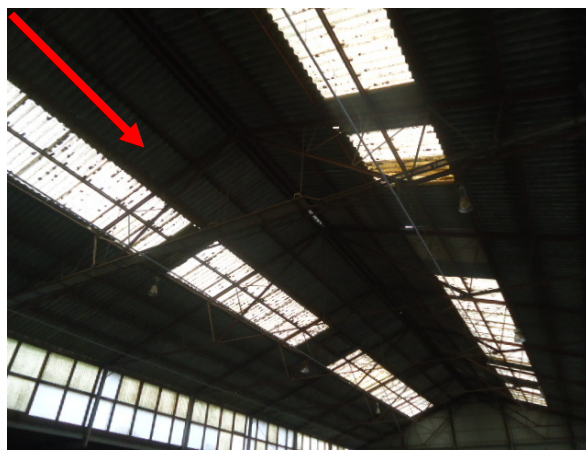
Afbeelding 4: Buitenzijde manege/Golfplaten op het dak

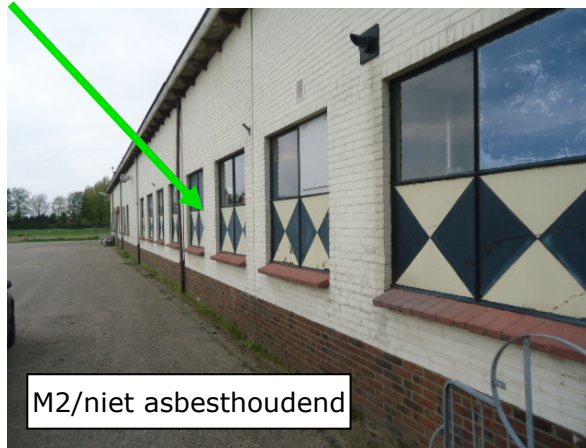
Afbeelding 6: Buitenzijde manege/Stopverf en beglazingskit

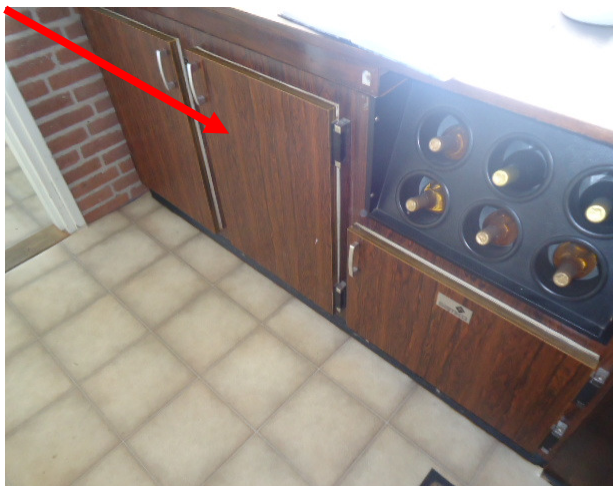
*Afbeelding 9: Binnenzijde manege/Beplating in koelmeubel*

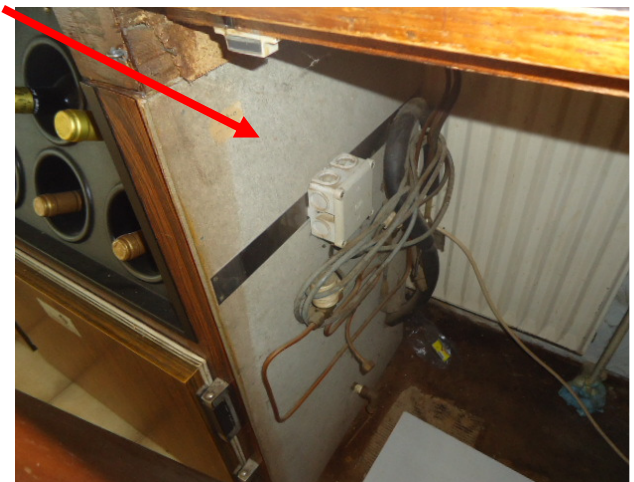
*Afbeelding 10: Binnenzijde manege/Beplating in koelmeubel*

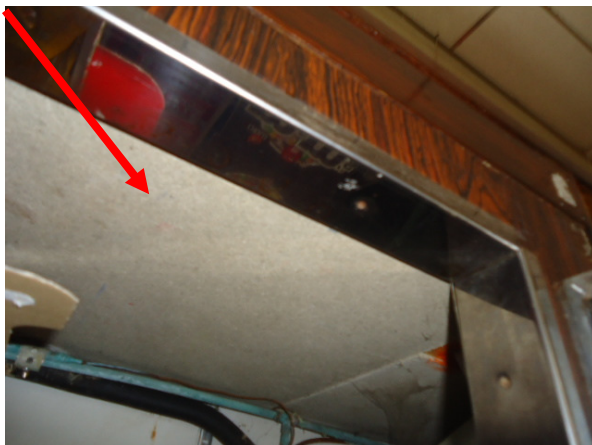
*Afbeelding 11: Binnenzijde manege/Beplating in koelmeubel*

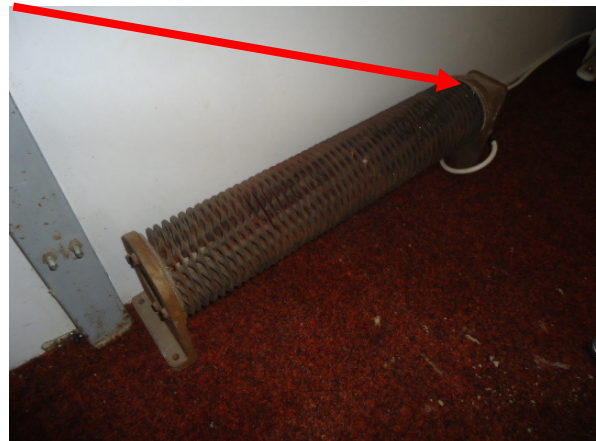
*Afbeelding 12: Binnenzijde manege/Pakkingringen inclusief in oude elektrakachel*

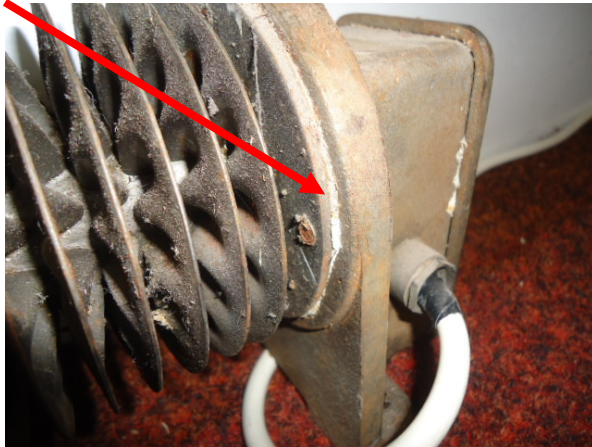
*Afbeelding 13: Binnenzijde  
manege/Pakkingringen inclusief in oude  
elektrakachel*

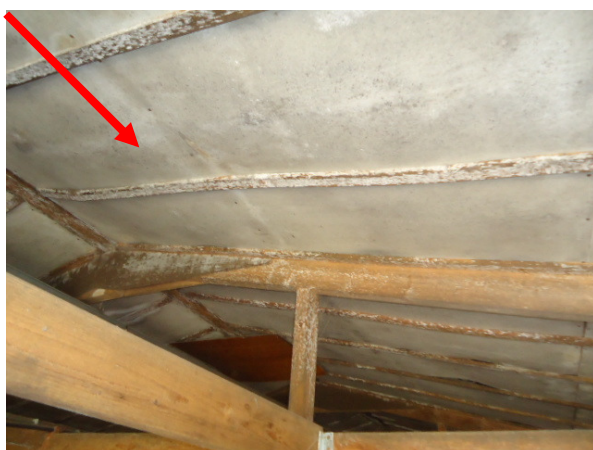
*Afbeelding 5: Binnenzijde schuur A/Aftimmering onderzijde dak*

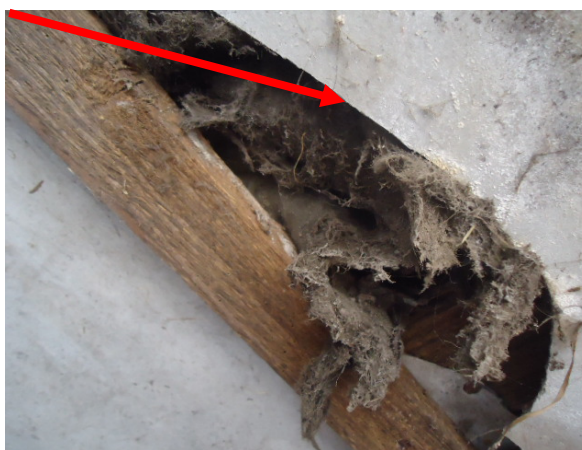
*Afbeelding 6: Binnenzijde schuur A/Aftimmering onderzijde dak*

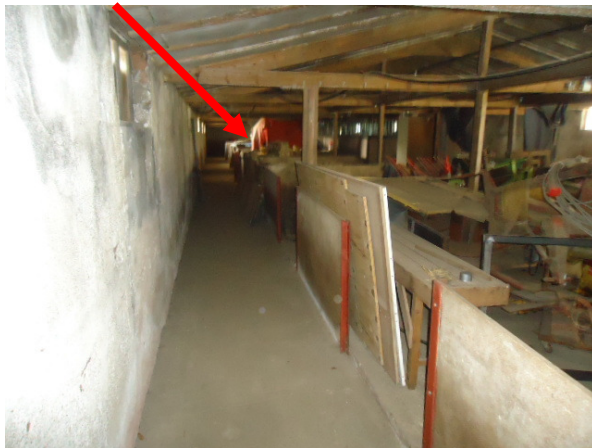
Afbeelding 7: Binnenzijde schuur A/Schotten

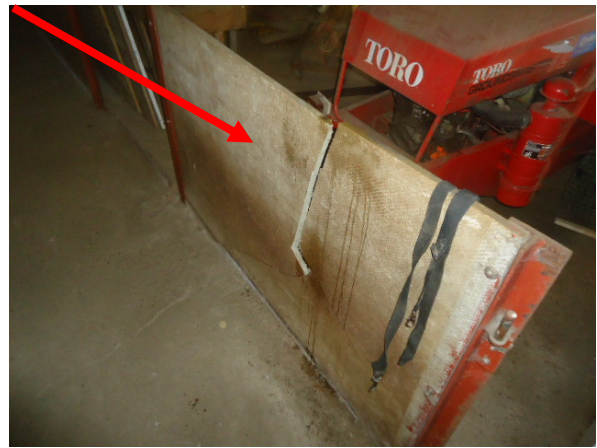
Afbeelding 8: Binnenzijde schuur A/Schotten

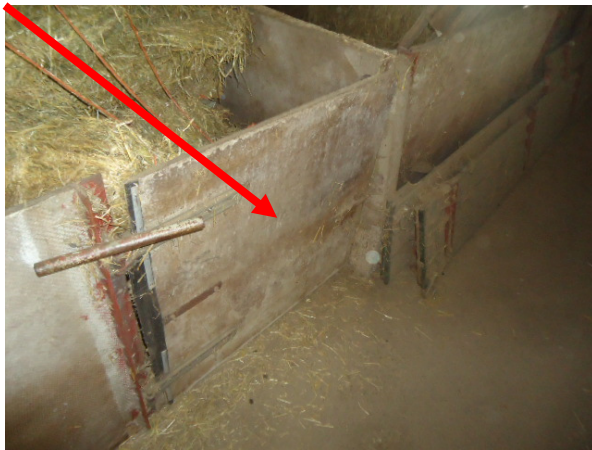
Afbeelding 9: Binnenzijde schuur A/Schotten

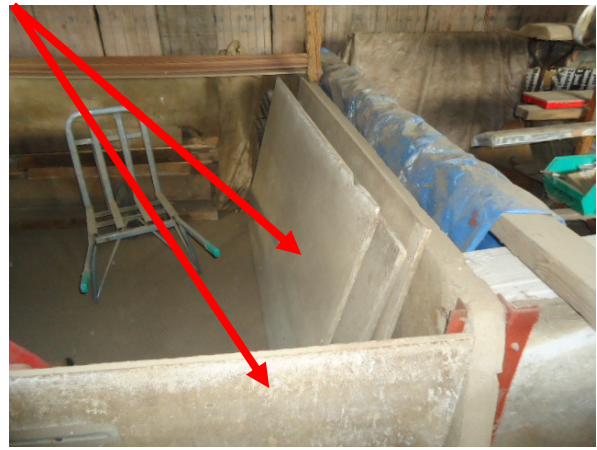
Afbeelding 10: Binnenzijde schuur A/Schotten

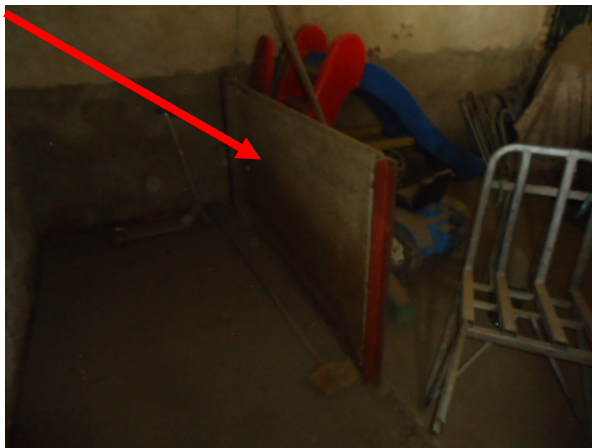
Afbeelding 11: Binnenzijde schuur A/Schotten

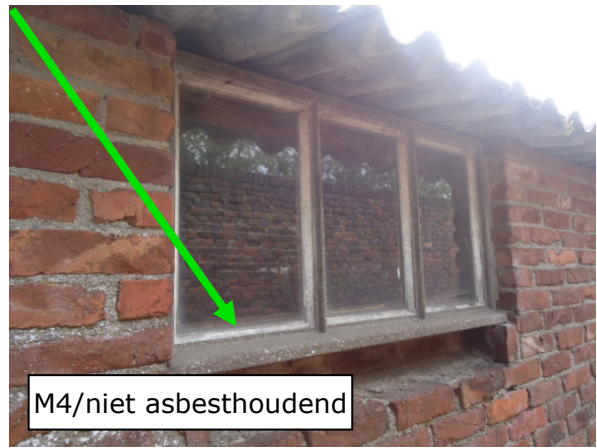
Afbeelding 12: Binnenzijde schuur A/Kit in stalraampjes

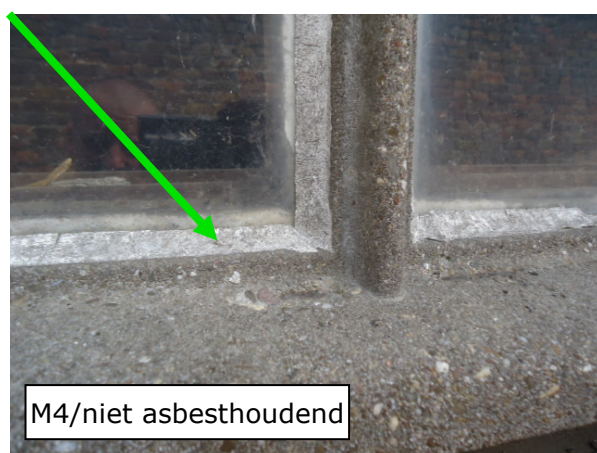
*Afbeelding 13: Binnenzijde schuur A/Kit in stalraampjes*

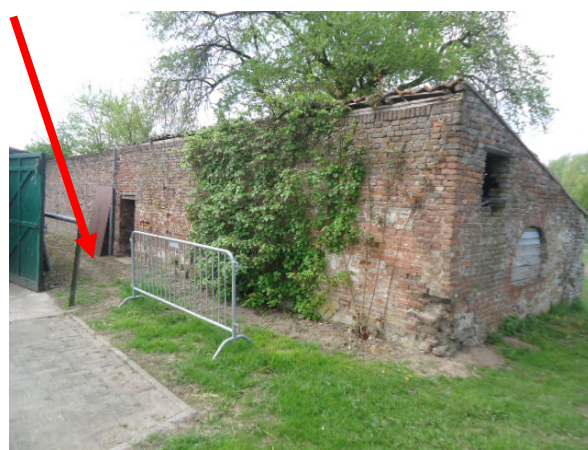
*Afbeelding 14: Buitenzijde schuur B/Losse plaat*

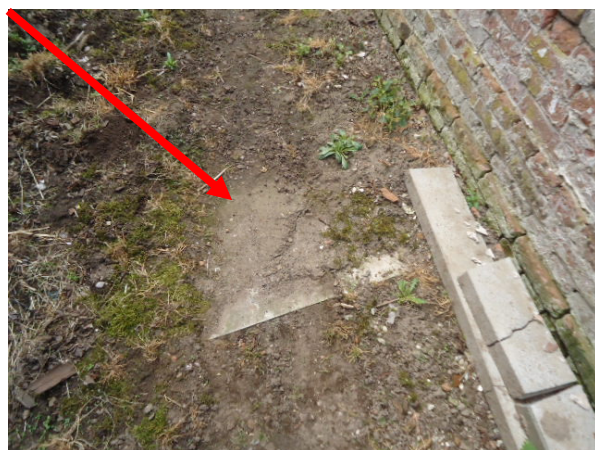
*Afbeelding 15: Buitenzijde schuur B/Losse plaat*

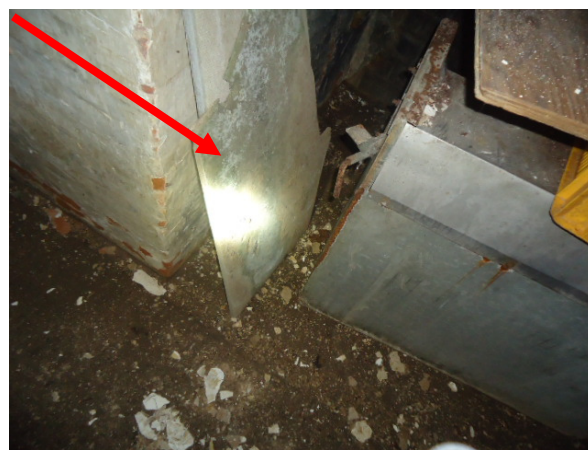
*Afbeelding 16: Buitenzijde schuur B/Losse plaatjes binnen*

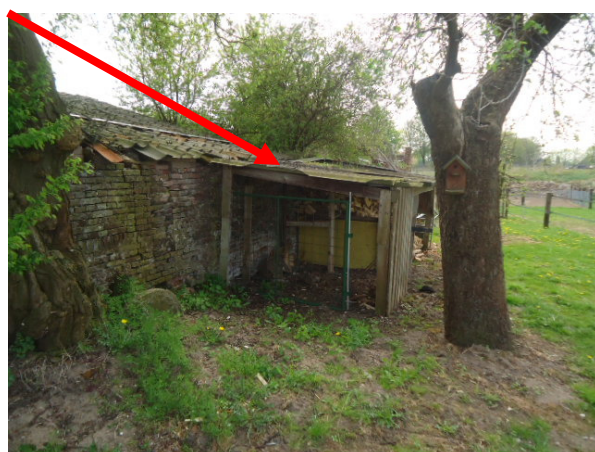
*Afbeelding 17: Buitenzijde schuur B/Golfplaten op het afdak*

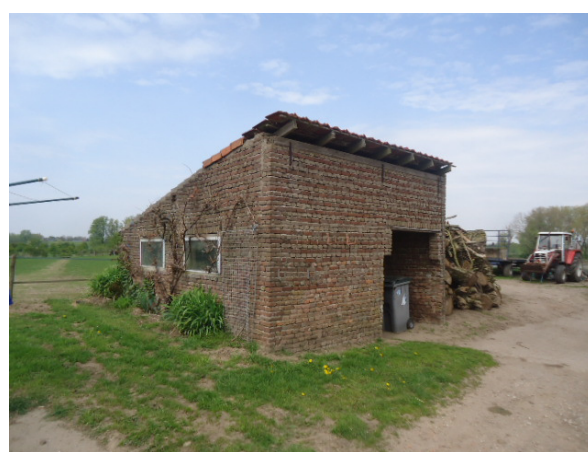
*Afbeelding 18: Schuur C/Losse gek*

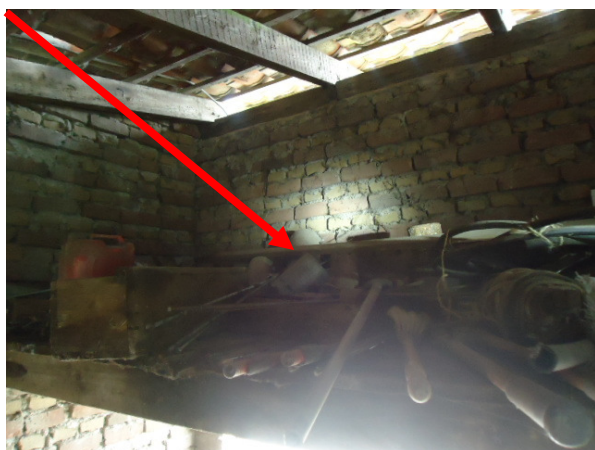
Afbeelding 19: Schuur C/Losse gek

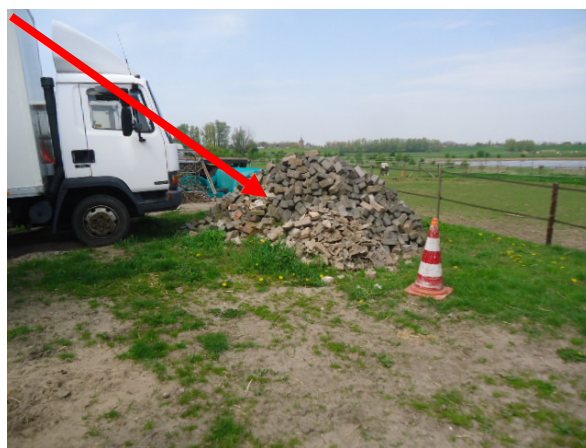
Afbeelding 20: Berg puin/Restanten  
asbestcement

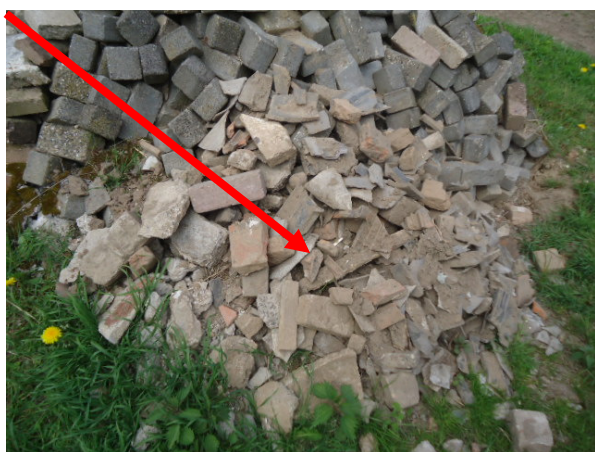
Afbeelding 21: Berg puin/Restanten  
asbestcement

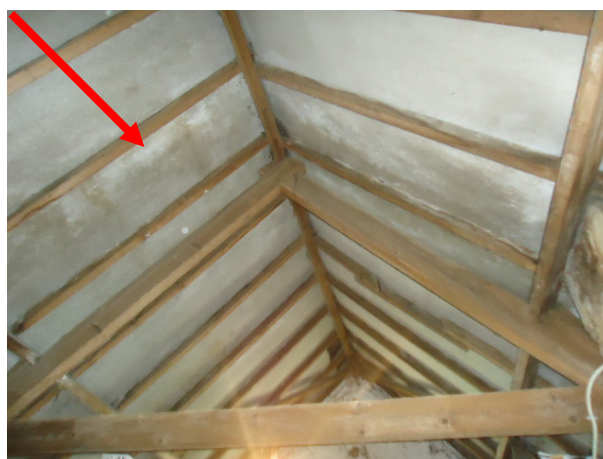
Afbeelding 22: Buitenzijde woonhuis/Dakbeschot  
onder de pannen

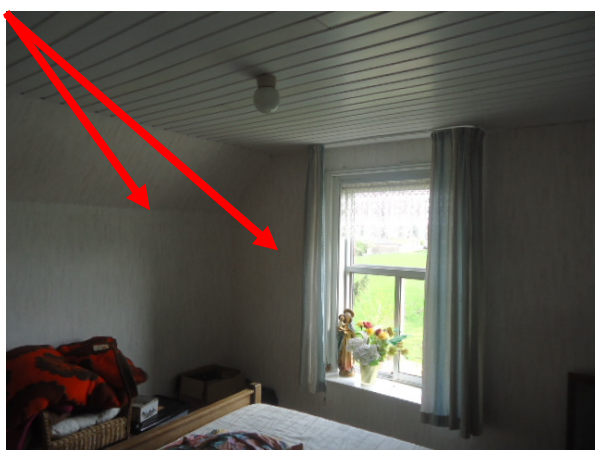
Afbeelding 23: Binnenzijde  
woonhuis/Wandbeplating op verdieping

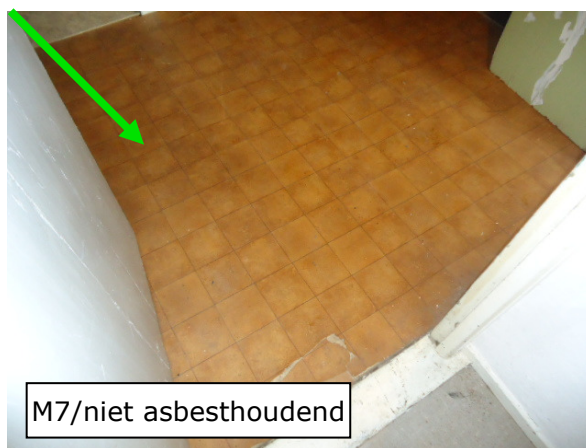
M7/niet asbesthoudend

Afbeelding 24: Binnenzijde woonhuis/Vloerzeil

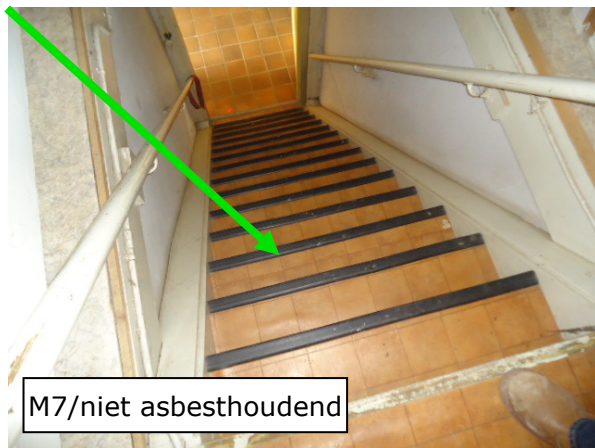
*Afbeelding 25: Binnenzijde woonhuis/Vloerzeil*

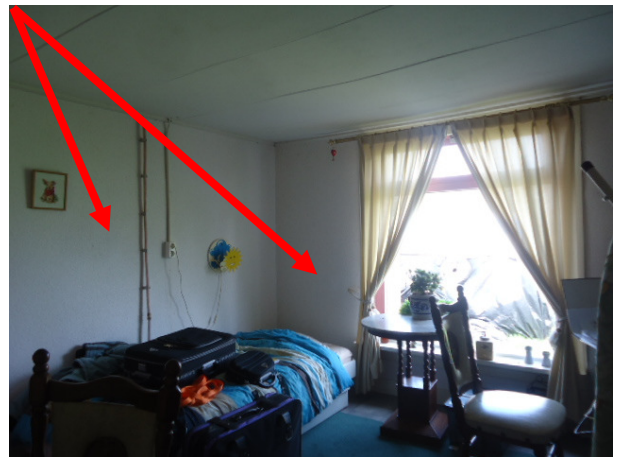
*Afbeelding 26: Binnenzijde woonhuis/Wandbeplating opkamer*

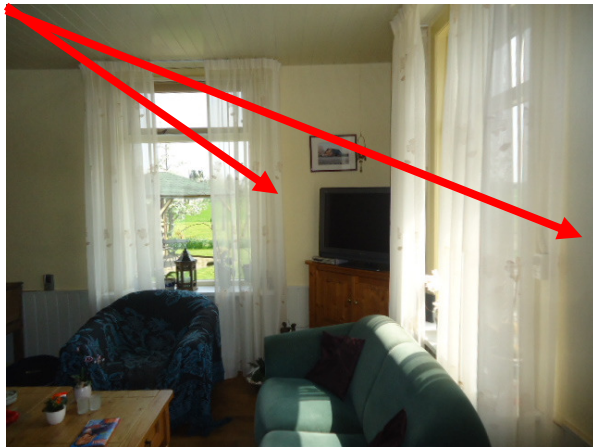
*Afbeelding 27: Binnenzijde woonhuis/Wandbeplating in woonkamer*

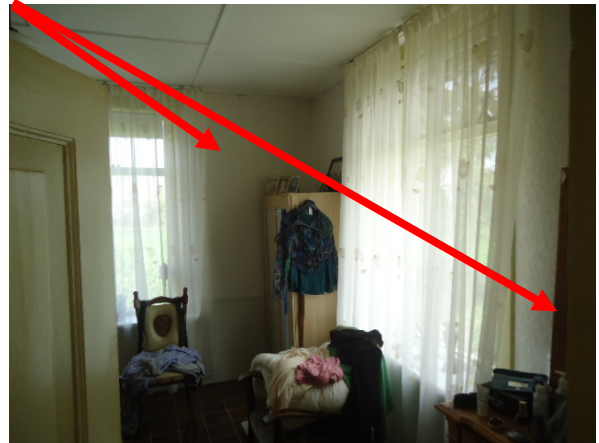
*Afbeelding 28: Binnenzijde woonhuis/Wandbeplating slaapkamer*
