## BOMENINVENTARISATIE EN BOOM EFFECT ANALYSE

NIELANT EN WAGENWEG

TE HUISSEN

# Rapportage boom inventarisatie en boom effect analyse

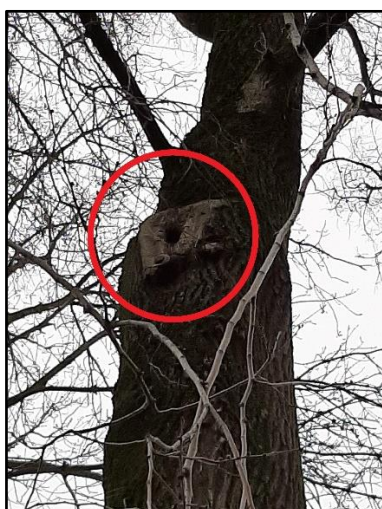
13 van de 20 bomen zijn in het kader van boomveiligheid een risicoboom. Dit komt voornamelijk door de aanwezigheid van afgestorven takken boven het (toekomstige) rijprofiel van het fietspad. Afgestorven takken hebben een verhoogde kans op takbreuk. Bomen met afgestorven takken zijn derhalve een verhoogd veiligheidsrisico. Overige waargenomen gebreken betreft een spechtengat, een rotting en (vermoedelijk) Massaria (*Splanchnonema platani*). In tabel VII is per boom het gebrek weergegeven.

**Figuur 15.** Spechtengat bij boom 18

De wettelijke zorgplicht rondom bomen verplicht boomeigenaren om regelmatig het bomenbestand te controleren en onderhoud uit te voeren. In het kader van de zorgplicht dienen de bomen met afgestorven takken en Massaria binnen < 6 maanden gesnoeid te worden. De bomen met een spechtengat en rotting dienen, in het kader van zorgplicht, binnen 3 maanden nader onderzocht te worden. Zie figuur 15 t/m 17 voor de geregistreerde gebreken.

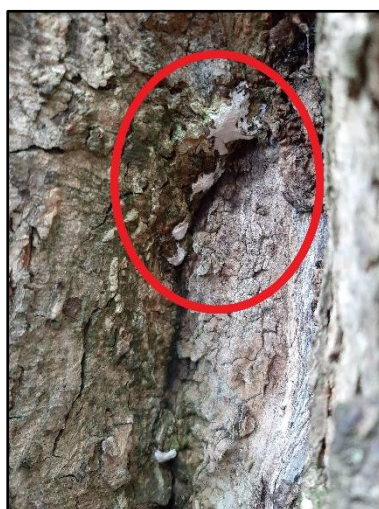
**Figuur 16.** Beginnende zwamaantasting (vermoedelijk van geslacht *Ganoderma*) bij boom 15

Boom 7 verkeert in slechte conditionele toestand en de toekomstverwachting is ook 5 tot maximaal 10 jaar. Boom 14 is aangetast door een houtparasitaire zwamaantasting (vermoedelijk geslacht *Ganoderma*). Derhalve is de verwachte resterende levensduur ook 5 tot maximaal 10 jaar. De effecten van de voorgenomen werkzaamheden hebben echter geen effect op levensverwachting van boom 7 en 14. De bomen hoeven derhalve niet preventief geveld te worden, maar duurzaam behoud (>15 jaar) is op voorhand niet mogelijk gezien de boomtechnische kwaliteit.

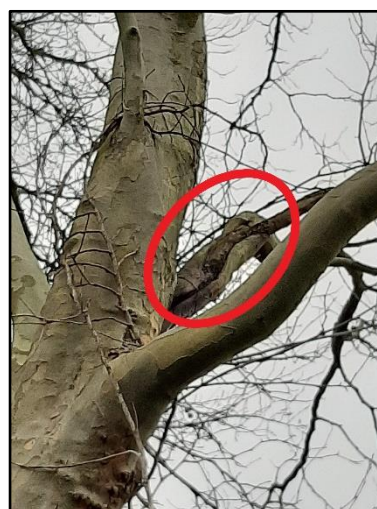
**Figuur 17.** Massaria bij boom 9.

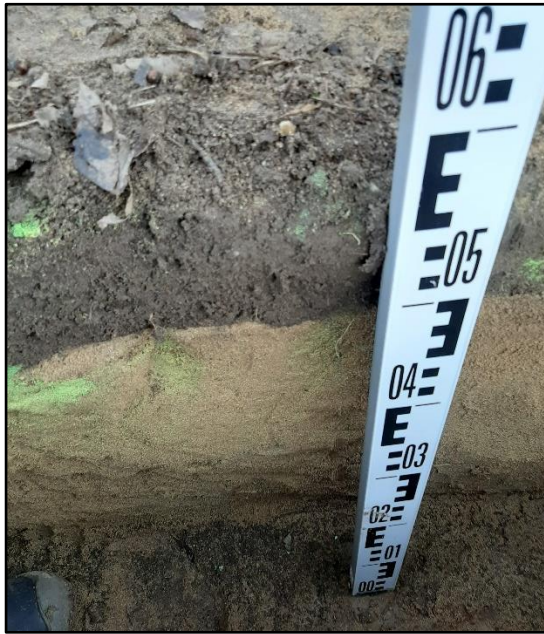
**Figuur 18.** Bodemopbouw op locatie 1, nabij boom 1.

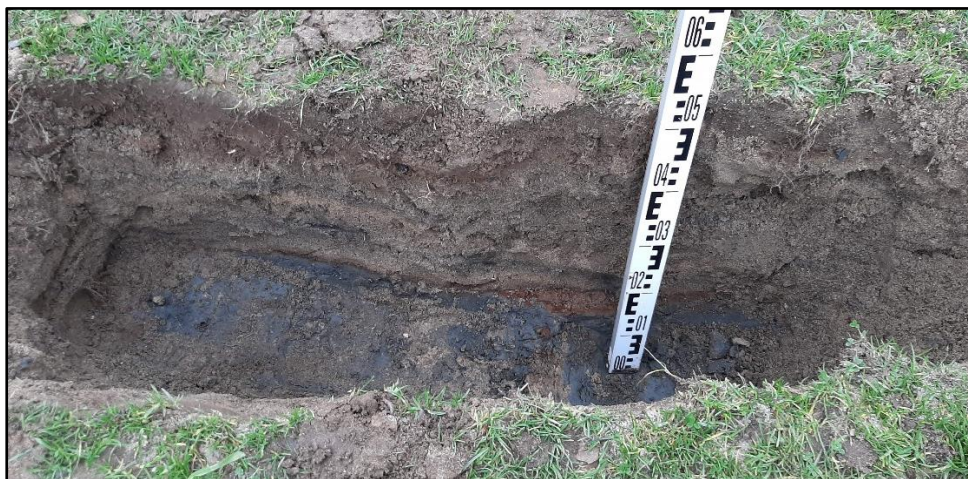
**Figuur 19.** Bodemopbouw op locatie 1 nabij boom 2 t/m 5.

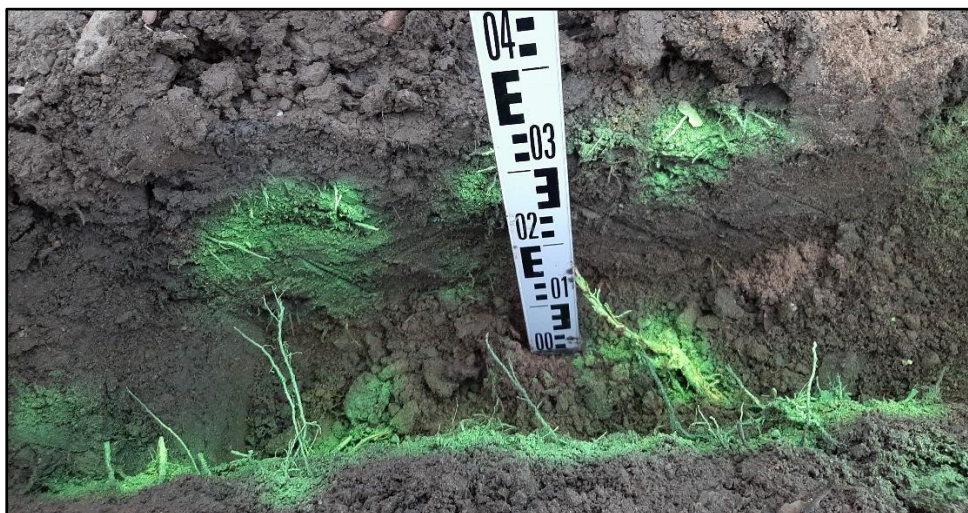
De weerstand op locatie 2 is gemeten op circa 2 MPa (20 kgf/cm<sup>2</sup>). Dit is voor een boom een beperkte belemmering op de wortelontwikkeling. Deze groeiplaats is lichtelijk verdicht. Een indringingsweerstand > 1,5 MPa wordt gezien als optimale indringingsweerstand waarbij het wortelgestel zich goed kan ontwikkelen. Zie figuur 18 t/m 20 voor de proefsleuven.

**Figuur 20.** Bodemopbouw op locatie 2, nabij boom 10 t/m 20.

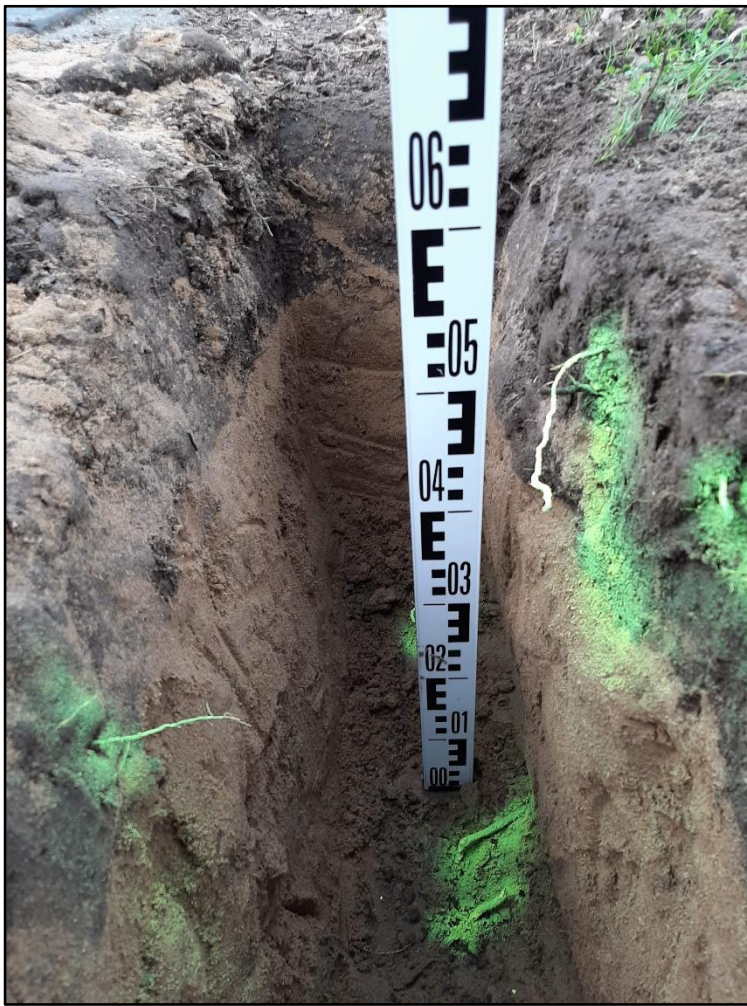
**Figuur 22.** Aangetroffen beworteling in de proefsleuf nabij boom 1. Extensieve beworteling in de bovenste bodemlaag. In de bodemlaag met straatzand is geen beworteling aangetroffen. Op 60 cm -maaiveld is beworteling aangetroffen vanwege de geschikte omstandigheden in de kleibodem.

In de proefsleuf is extensieve oppervlakkige beworteling aanwezig. De bovenste bodemlaag is matig humeus (2,5 tot 8% organische stof). In deze bodemlaag kan de boom essentiële voedingsstoffen opnemen. In de bodemlaag van 10 tot 60 centimeter -maaiveld is geen beworteling aangetroffen. Dit is te verklaren door de afwezigheid van voedingsstoffen. Vanaf 60 centimeter -maaiveld verandert de bodem in een zwak siltige kleilaag (> 50% lutum). Hier is direct beworteling aangetroffen. Dit vanwege het vochtleverend vermogen van een kleibodem. Daarnaast zijn kleideeltjes vanwege hun negatieve lading, in staat essentiële (positief geladen) voedingsstoffen en mineralen aan zich te binden (bijvoorbeeld Ca, Fe, Zn, Cu,  $\text{NH}_4^+$ ).

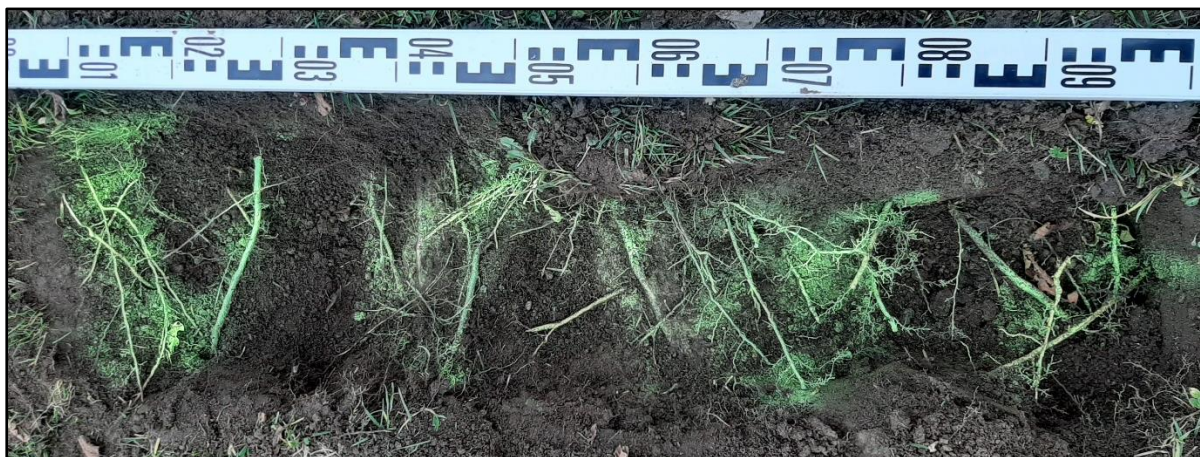
**Figuur 24.** Aangetroffen beworteling in de proefsleuf nabij boom 4, op 1,5 meter afstand uit de stam

De proefsleuf heeft een lengte van circa 1 meter en een diepte van 30 centimeter -maaiveld. In de proefsleuf is intensieve oppervlakkige beworteling aangetroffen. Boom 4, een haagbeuk 'Frans Fontaine', staat erom bekend om voornamelijk oppervlakkig te wortelen. In deze situatie is dit ook aan de orde. Bij de graafwerkzaamheden ten behoeve van de aanleg van het trottoir zal circa 20% van de totale beworteling van boom 4 verloren gaan. De boom verkeert in goede conditie en wordt in staat geacht het verlies te compenseren. Maar in relatie tot de voorgenomen inrichting is bestratingsopdruk van het trottoir te verwachten.

Om boom 4 duurzaam te behouden wordt geadviseerd het fietspad 1 a 2 meter op te schuiven, op de locatie van boom 2 en 3. Boom 2 en 3 hebben een beperkte resterende levensduur terwijl boom 4 een goede toekomstverwachting heeft. Vanuit boomtechnisch perspectief wordt geadviseerd boom 2 en 3 te vellen en het fietspad in zuidelijke richting te verschuiven. Zo heeft boom 4 voldoende ruimte om tot volledige wasdom te komen en wordt toekomstige bestratingsopdruk voorkomen. Zie figuur 36 ter illustratie voor de geadviseerde positionering van het fietspad en trottoir.

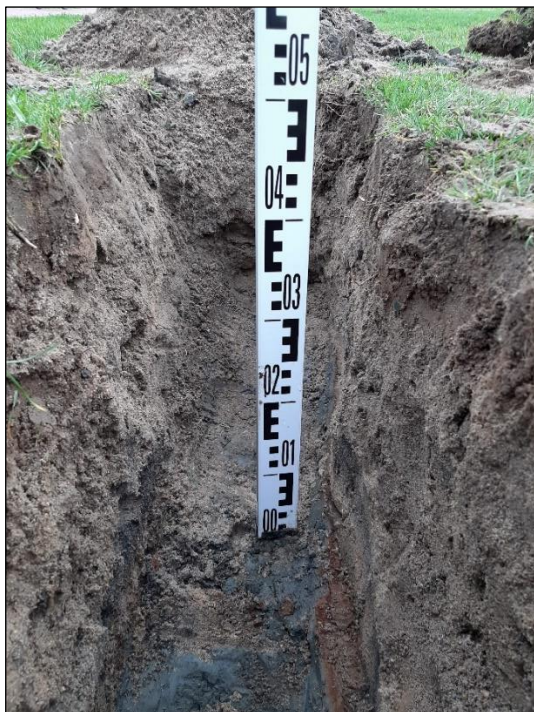
**Figuur 15.** Proefsleuf nabij boom 3 op 1,5 meter uit het hart van de stam. Geen beworteling aangetroffen.

In de proefsleuf is geen beworteling aangetroffen van boom 3. Dit is opmerkelijk gezien de geringe afstand van de proefsleuf tot de boom (1,5 meter). Op basis van de proefsleuf heeft de verplaatsing van het fietspad in zuidelijke richting geen negatieve effecten op boom 3. De afwezigheid van beworteling op deze geringe afstand tot de boom is een verklaring voor de slechte conditie en toekomstverwachting. De effecten op boom 5 zijn verwaarloosbaar gezien de afstand tot de nieuwe verharding (> 2,5 meter) en de omvang van de groeiplaats rondom de boom.

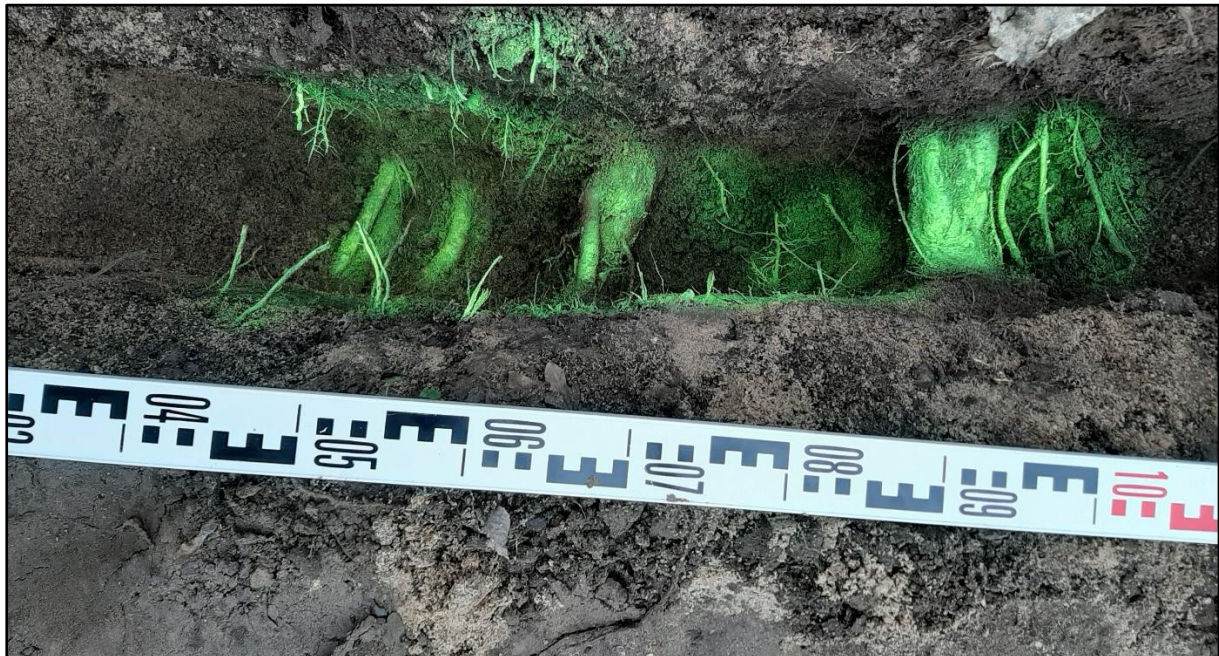
**Figuur 18.** Overzicht proefsleuf nabij boom 10. Intensieve en evenredig verspreide beworteling aanwezig.

In de proefsleuf nabij boom 10 zijn drie gestelwortels en een stabiliteitswortel aangetroffen. Deze wortels zijn verantwoordelijk voor de stabiliteit en het transport van vocht (ook wel waterhalers) genoemd. Bij graafwerkzaamheden ten behoeve van de realisatie van het fietspad worden de bovenste twee wortels (figuur 29) verwijderd en blijven de twee wortels (figuur 30) behouden.

Boom 10 bevindt zich op circa 4 meter van het toekomstige fietspad. Op basis van de proefsleuf zijn negatieve effecten te verwachten indien de gestelwortels worden verwijderd. De opname capaciteit van vocht en voeding zal tijdelijk verminderd zijn. Om de effecten te minimaliseren wordt geadviseerd het fietspad 1 meter in noordelijke richting te verplaatsen.

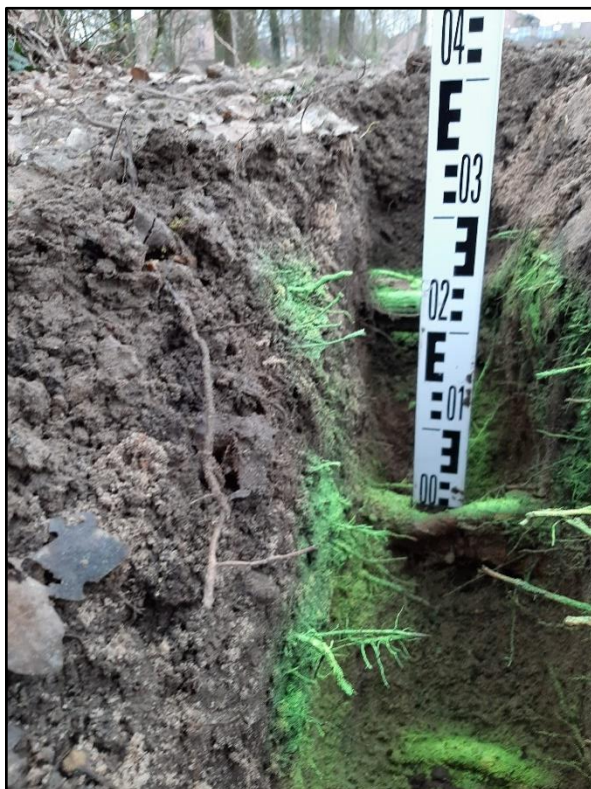
**Figuur 19.** Diepte aangetroffen gestelwortels (30 en 40 cm - maaiveld) met essentiële transportfunctie

Indien de wortels in figuur 29 worden verwijderd zal de opnamecapaciteit van vocht tijdelijk worden verminderd. Dit heeft gevolgen voor de conditie van de boom. Geschat wordt dat circa 20% van de totale beworteling verloren zal gaan. Gevolgen voor de toekomstverwachting en stabiliteit zijn op basis van deze proefsleuf niet te verwachten. Indien mogelijk dient het verwijderen van de wortels in figuur 29 voorkomen te worden.

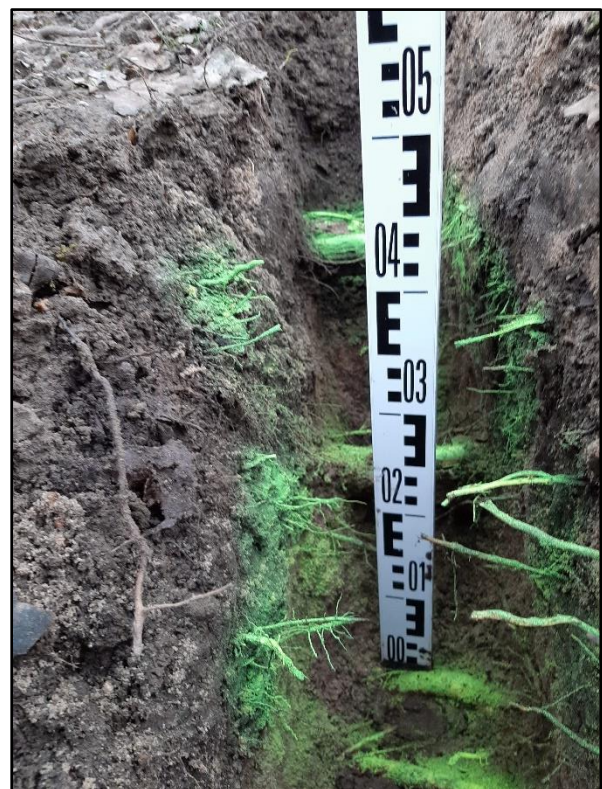
**Figuur 30.** Ligging aangetroffen gestelwortels (55 cm - maaiveld) met essentiële transport functie

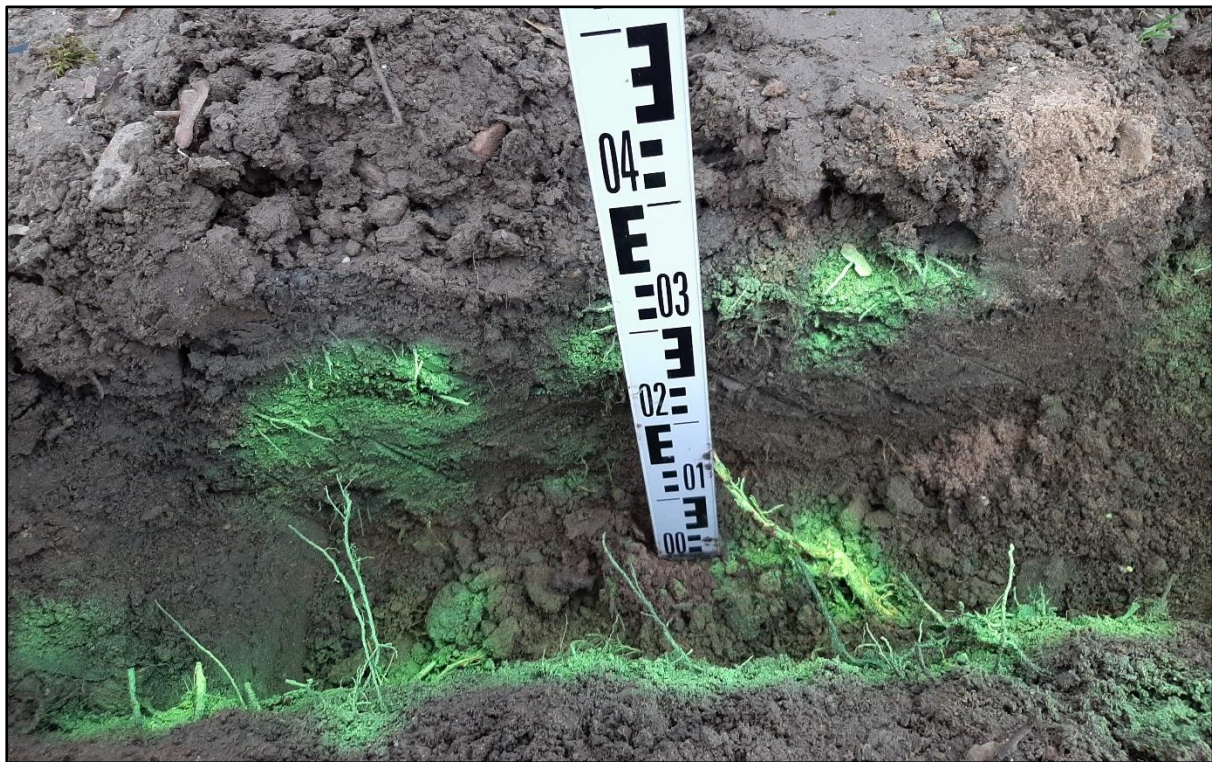
**Figuur 31.** Aangetroffen beworteling nabij boom 12.

In de sleuf is evenredig verspreid beworteling aangetroffen. De beworteling in de proefsleuf is matig intensief. Het fietspad wordt aangelegd op 3 meter afstand uit de boom, dus 50 centimeter verder uit de boom dan deze proefsleuf. Op basis van de proefsleuf wordt geconcludeerd dat de effecten van de geplande graafwerkzaamheden op boom 16 beperkt zijn. Geschat wordt dat maximaal 10% van de totale beworteling verloren zal gaan.

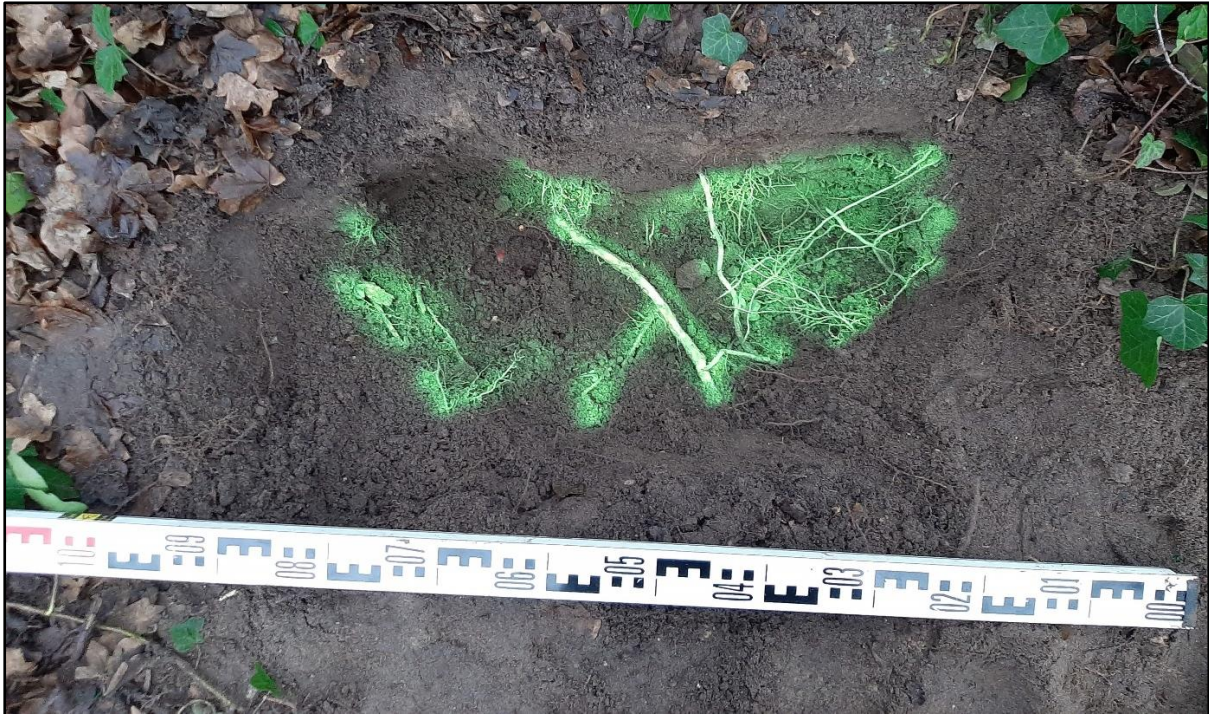
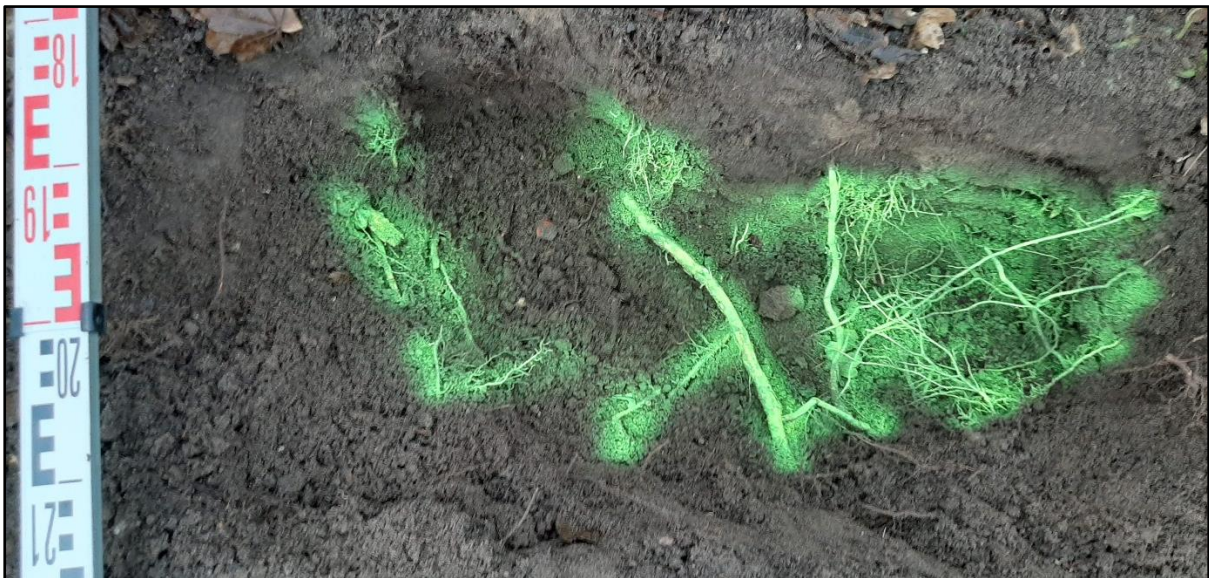
**Figuur 32.** Aangetroffen beworteling nabij boom 16, op 2 meter uit het hart van de stam.

**Figuur 33.** Aangetroffen beworteling nabij boom 16, op 2 meter uit het hart van de boom (zie baak).

In de sleuf is evenredig verspreid fijne beworteling aangetroffen. De beworteling in de proefsleuf is matig intensief. De fijne beworteling is verantwoordelijk voor de opname van vocht en voedingsstoffen. De bodem op de locatie is matig humeus (2,5-8% organische stof) en derhalve optimaal voor de boom. Bij de realisatie van het fietspad zal deze beworteling gedeeltelijk (10-20%) worden verwijderd. Daarnaast wordt de geschikte grond verwijderd en vervangen voor de fundatie van het fietspad. Hierdoor wordt de geschikte groeiplaats van de boom ingeperkt. Dit is een belemmering voor boom 16.

De aanleg van het fietspad en trottoir tussen boom 16, 18 en 19 zorgt voor aanzienlijke wortelschade en daarnaast een inperking van de groeiplaats. Om de omvang van de groeiplaats te behouden wordt geadviseerd een Permavoid sandwich (85mm of 150mm) constructie aan te brengen. De Permavoid sandwich constructie is een kunststof krattensysteem welke speciaal is ontwikkeld om het doorwortelbare volume van bomen op locaties met verkeersbelasting te verhogen. Het systeem dient als fundering en maakt beworteling onder verharding mogelijk. Doordat de kratten opgevuld worden met voedingsrijke grond blijft beworteling onder het fietspad mogelijk. (TGS, 2015).

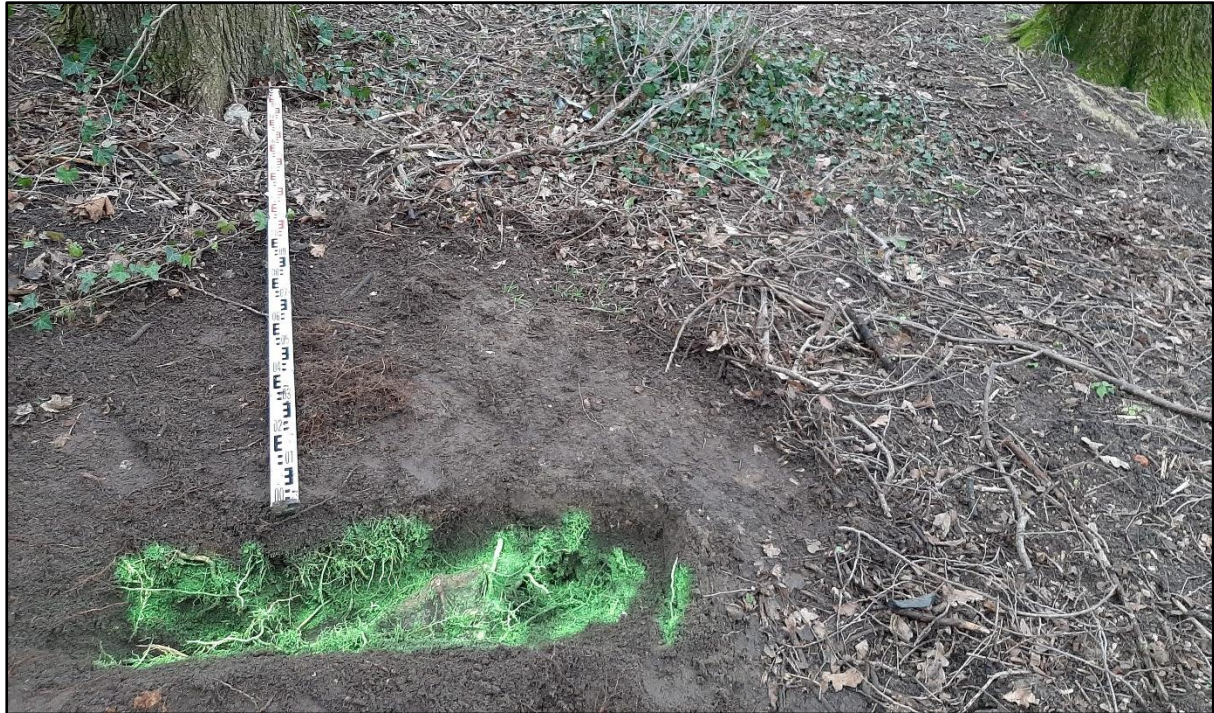
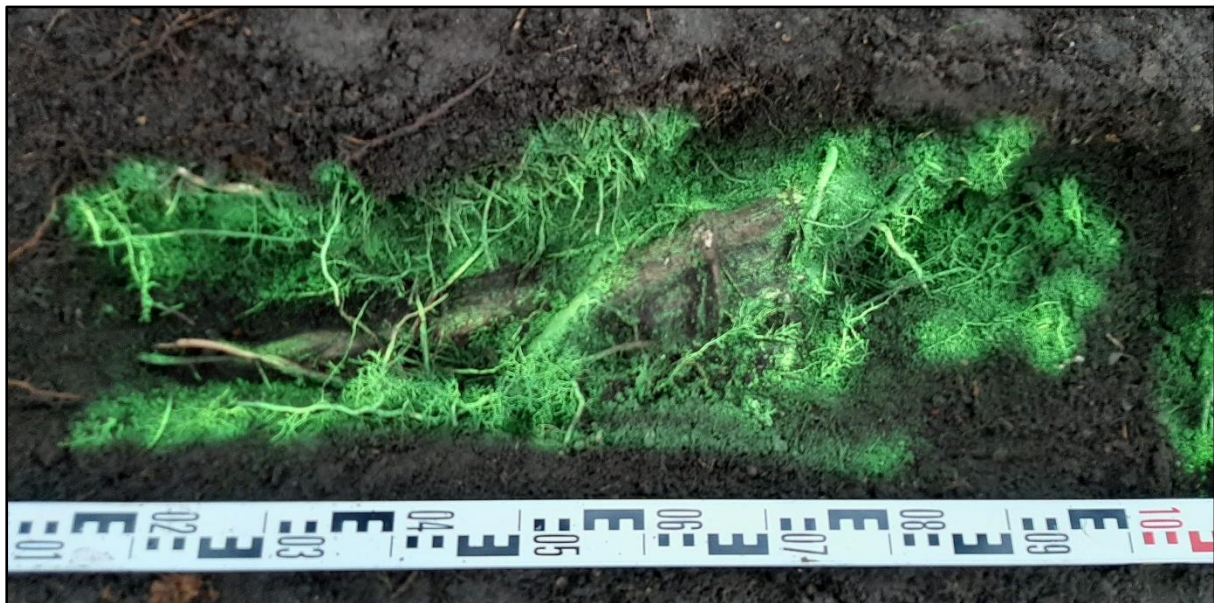
**Figuur 34.** Ligging proefsleuf op 2 meter vanuit de stamvoet van boom 18 (rechts is de stamvoet van boom 17 zichtbaar).

**Figuur 35.** Aangetroffen beworteling in de proefsleuf nabij boom 18.

In de sleuf is zeer intensieve, oppervlakkige fijne beworteling aangetroffen. Daarnaast is een stabiliteitswortel van boom 17 aangetroffen. Deze stabiliteitswortel is zeer oppervlakkig gelegen vanwege het typische 'zinkerwortelgestel' van een gewone es. In de proefsleuf is zeer veel fijne beworteling aangetroffen. Deze fijne beworteling is verantwoordelijk voor de opname van vocht en voedingsstoffen. Net zoals bij boom 16, is de bodem op de locatie is matig humeus (2,5-8% organische stof) en derhalve
