**Rapportage asbestinventarisatie het gehele pand aan de  
Rubenslaan 1 te Budel  
conform certificatieschema asbestinventarisatie en asbestverwijdering  
Projectnummer: 19863**

Adres : Rubenslaan 1  
 Postcode en plaats : 6021 KE Budel  
 Projectnummer : 19863 Versie (1)

RAPPORTNUMMER: R19863\_Asbest\_V1

In opdracht van Kuppens Infra B.V. is door de medewerkers van BKK Bouwadvies bv een asbestinventarisatie uitgevoerd van het gehele pand aan de Rubenslaan 1 te Budel.

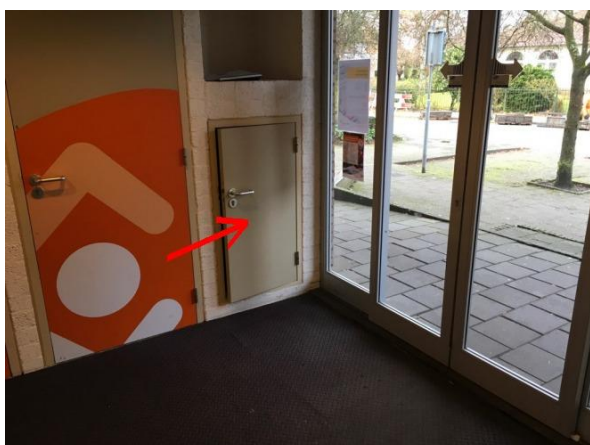
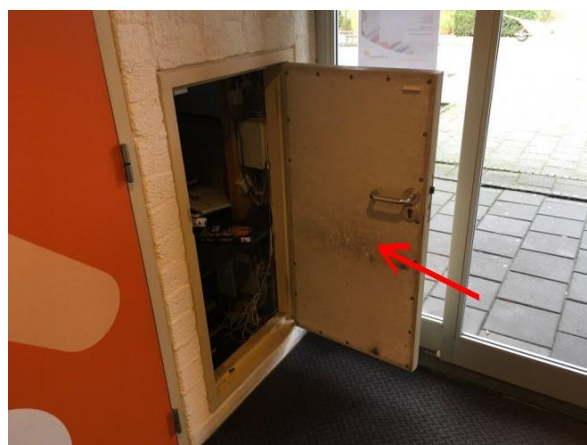
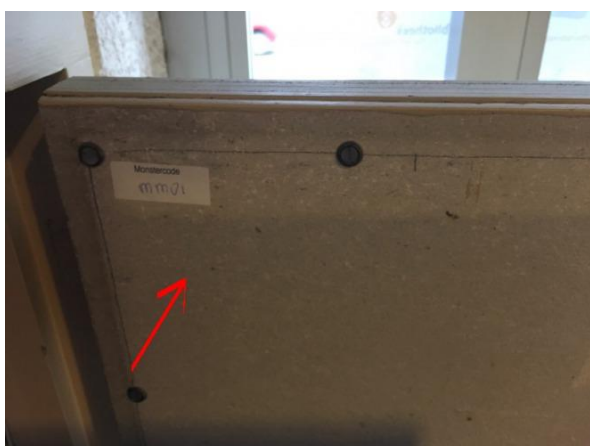
**Toepassing 1: Brandwerende beplating**

| <b>Locatie</b> | Hal meterkast voordeur | <b>Verdieping</b> | begane grond |
| <b>Asbesthoudend</b> | ja | <b>Asbestsoort</b> | amosiet; chrysotiel |
| <b>Analysecertificaat</b> | 977748 | <b>Percentage</b> | 15-30%; 2-5% |
| <b>Hechtgebondenheid</b> | hechtgebonden | <b>Beschadiging</b> | licht |
| <b>Bereikbaarheid</b> | goed | <b>Risicoklasse</b> | 1 binnensanering |

Beplating binnenzijde deur

Beplating binnenzijde deur detail

| <b>Aanbevelingen</b> | Geen direct risico, bron verwijderen voorafgaand aan mutatieonderhoud, renovatie en/of sloop. |

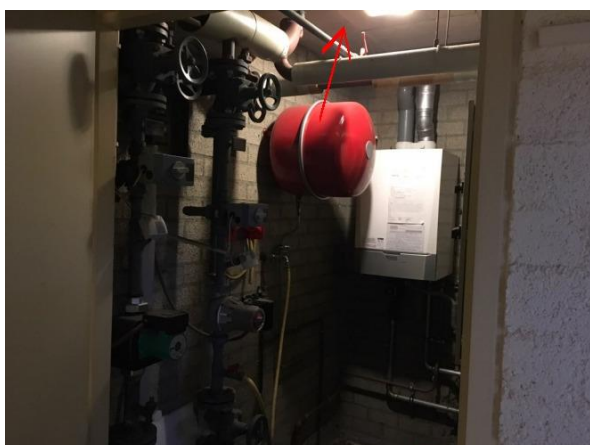
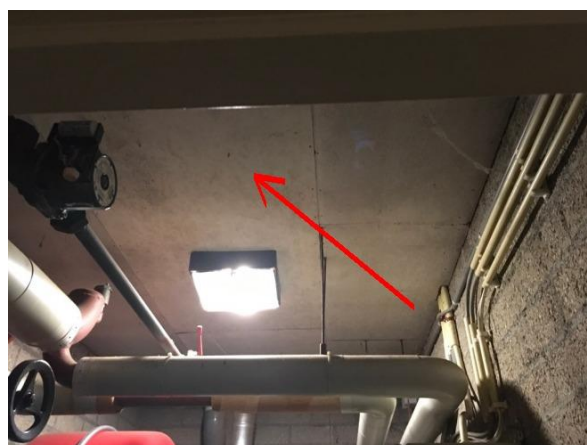
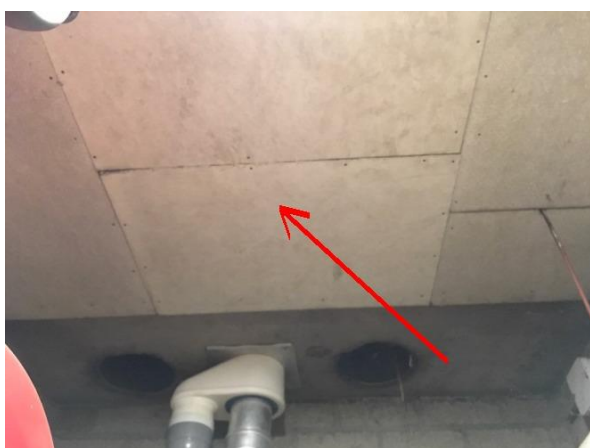
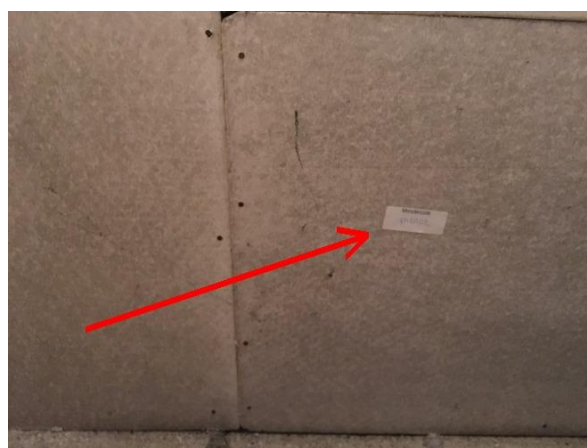
**Toepassing 2: Brandwerende beplating**

| <b>Locatie</b> | CV ruimte | <b>Verdieping</b> | begane grond |
| <b>Asbesthoudend</b> | ja | <b>Asbestsoort</b> | amosiet; chrysotiel |
| <b>Analysecertificaat</b> | 977748 | <b>Percentage</b> | 15-30%; 2-5% |
| <b>Hechtgebondenheid</b> | hechtgebonden | <b>Beschadiging</b> | licht |
| <b>Bereikbaarheid</b> | matig | <b>Risicoklasse</b> | 2A binnensanering |

Plafondplaat

Plafond detail

| <b>Aanbevelingen</b> | Geen direct risico, bron verwijderen voorafgaand aan mutatieonderhoud, renovatie en/of sloop. |

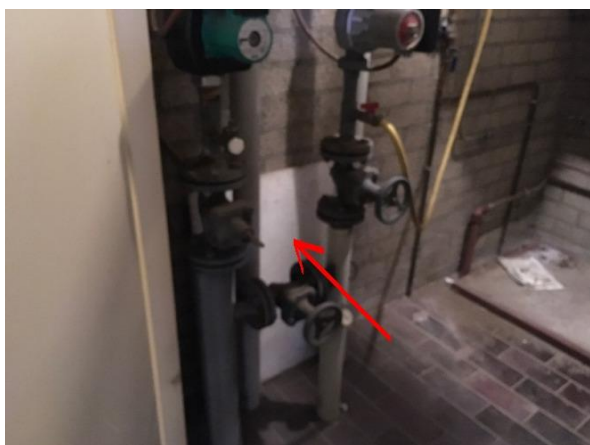
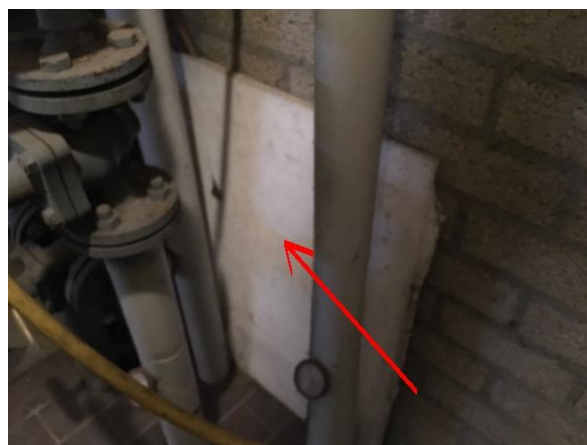
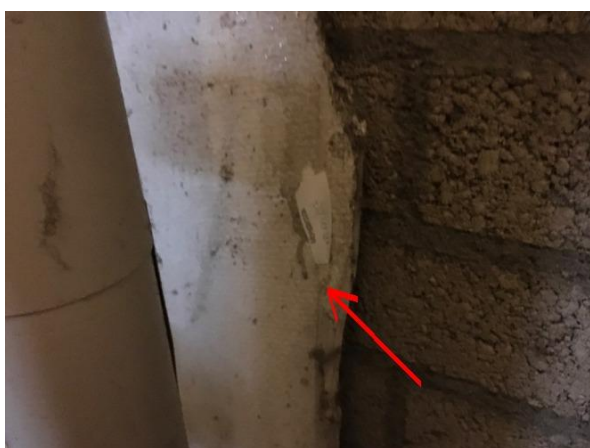
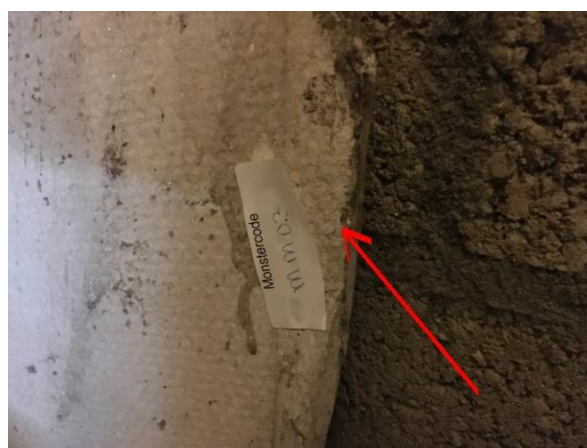
**Toepassing 3: Brandwerende beplating**

| <b>Locatie</b> | CV ruimte | <b>Verdieping</b> | begane grond |
| <b>Asbesthoudend</b> | ja | <b>Asbestsoort</b> | chrysotiel |
| <b>Analysecertificaat</b> | 977748 | <b>Percentage</b> | 30-60% |
| <b>Hechtgebondenheid</b> | hechtgebonden | <b>Beschadiging</b> | licht |
| <b>Bereikbaarheid</b> | goed | <b>Risicoklasse</b> | 1 binnensanering |

Brandwerende beplating los

Brandwerende beplating los detail

| <b>Aanbevelingen</b> | Geen direct risico, bron verwijderen voorafgaand aan mutatieonderhoud, renovatie en/of sloop. |

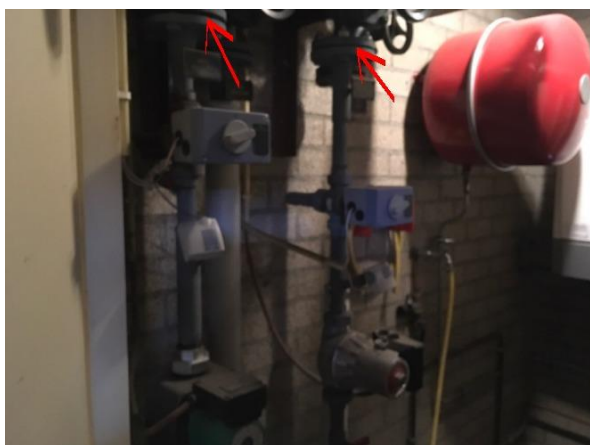
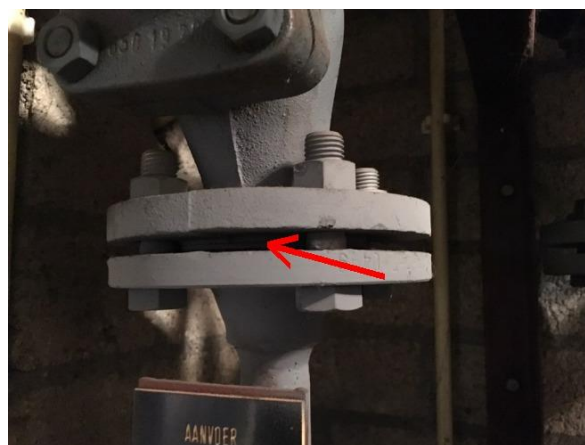
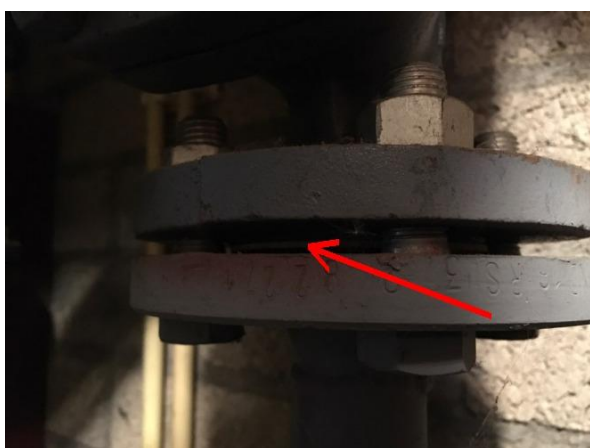
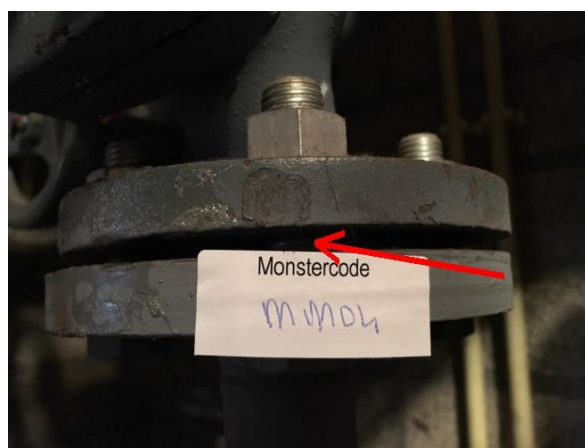
**Toepassing 4: Flens pakkingen**

| <b>Locatie</b> | CV ruimte | <b>Verdieping</b> | begane grond |
| <b>Asbesthoudend</b> | ja | <b>Asbestsoort</b> | chrysotiel |
| <b>Analysecertificaat</b> | 977748 | <b>Percentage</b> | 30-60% |
| <b>Hechtgebondenheid</b> | hechtgebonden | <b>Beschadiging</b> | licht |
| <b>Bereikbaarheid</b> | goed | <b>Risicoklasse</b> | 1 binnensanering |

Pakkingen

Pakking detail

| <b>Aanbevelingen</b> | Geen direct risico, bron verwijderen voorafgaand aan mutatieonderhoud, renovatie en/of sloop. |

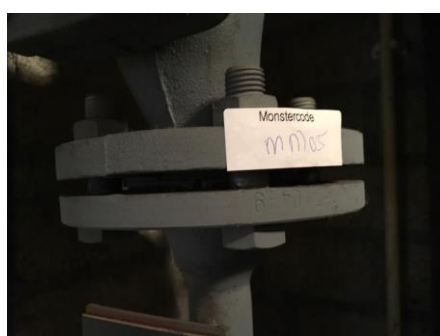
**Toepassing 5: Flens pakkingen**

| <b>Locatie</b> | CV ruimte | <b>Verdieping</b> | begane grond |
| <b>Asbesthoudend</b> | ja | <b>Asbestsoort</b> | chrysotiel |
| <b>Analysecertificaat</b> | 977748 | <b>Percentage</b> | 30-60% |
| <b>Hechtgebondenheid</b> | hechtgebonden | <b>Beschadiging</b> | licht |
| <b>Bereikbaarheid</b> | goed | <b>Risicoklasse</b> | 1 binnensanering |

Pakking detail

| <b>Aanbevelingen</b> | Geen direct risico, bron verwijderen voorafgaand aan mutatieonderhoud, renovatie en/of sloop. |

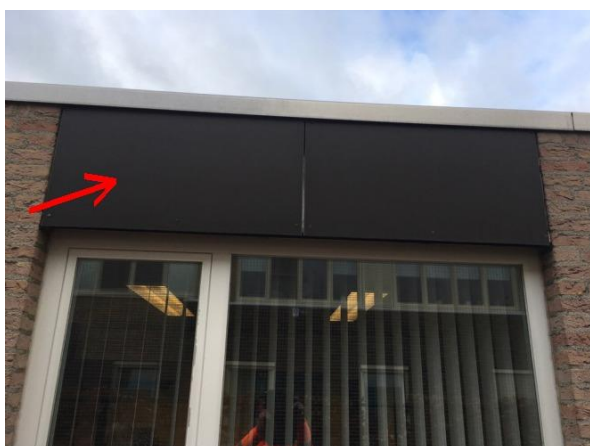
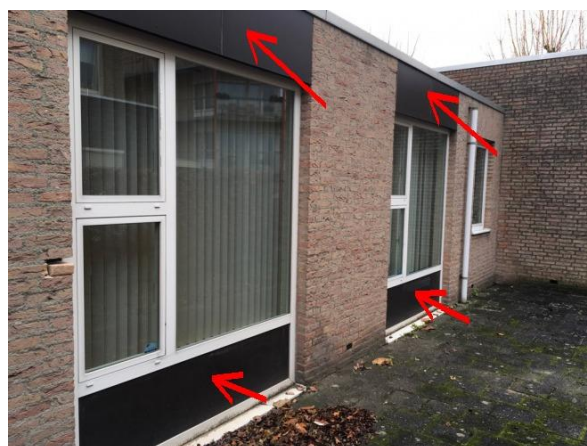
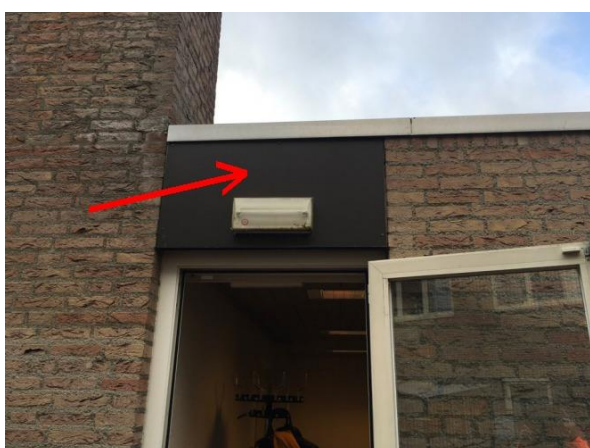
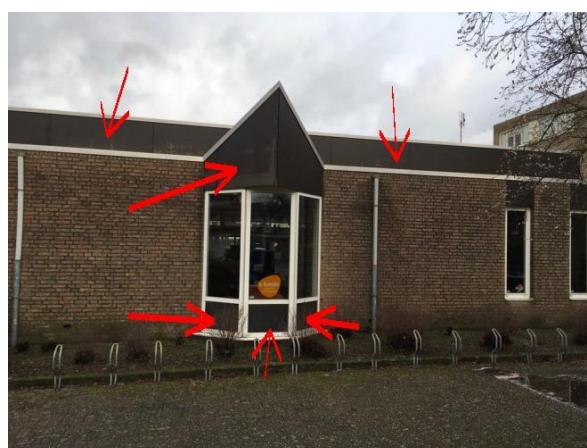
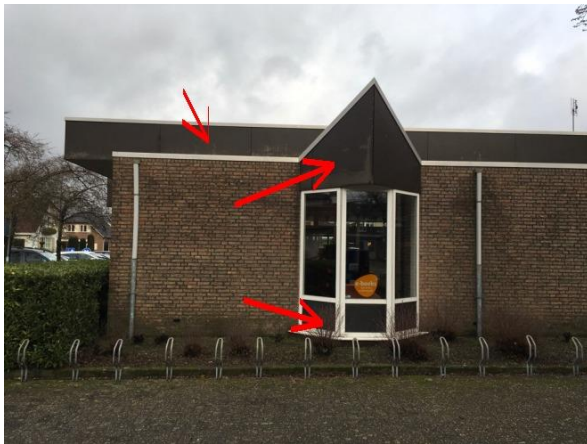
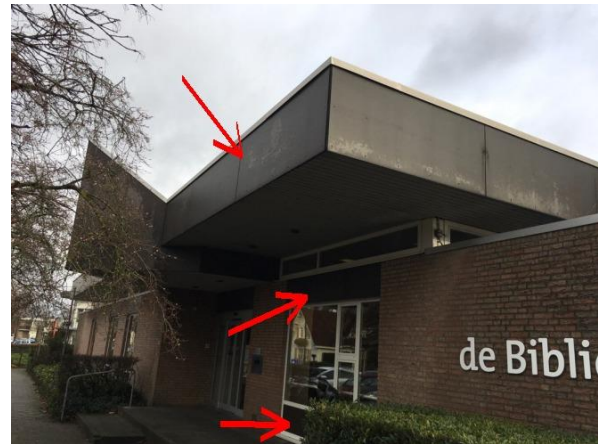
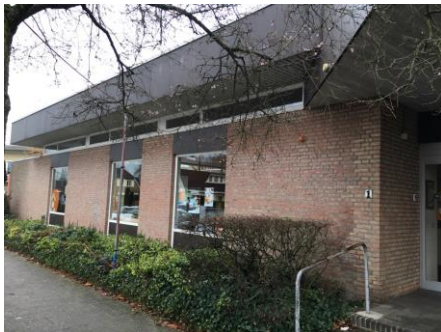
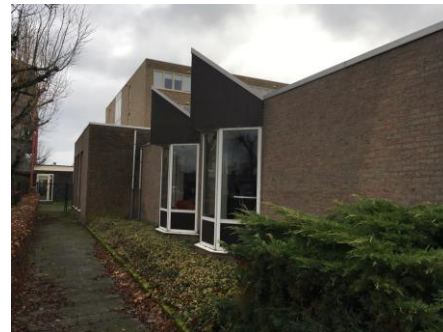
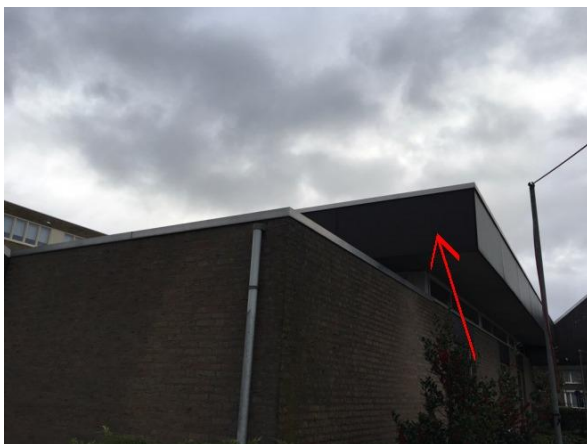
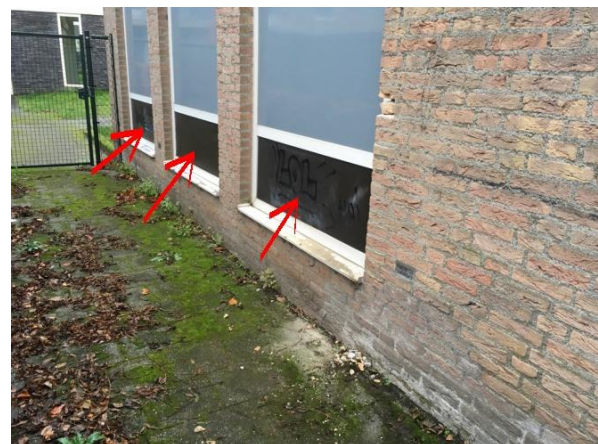
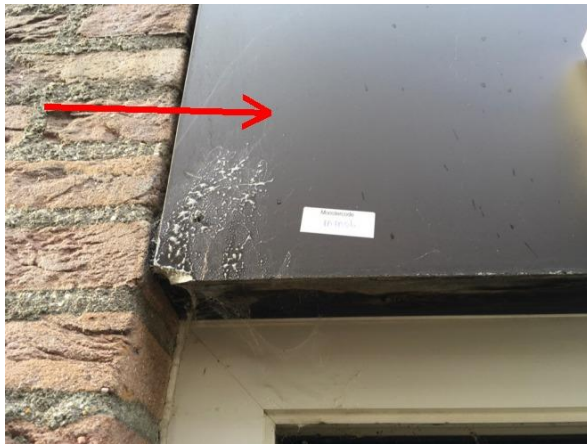
### Toepassing 6: Boeiboord

| <b>Locatie</b> | Buitenzijde pand | <b>Verdieping</b> | begane grond |
| <b>Asbesthoudend</b> | ja | <b>Asbestsoort</b> | chrysotiel |
| <b>Analysecertificaat</b> | 977748 | <b>Percentage</b> | 10-15% |
| <b>Hechtgebondenheid</b> | hechtgebonden | <b>Beschadiging</b> | licht |
| <b>Bereikbaarheid</b> | matig | <b>Risicoklasse</b> | 2 buitensanering |

Beplating achtergevel

Beplating zijgevel rechts van de ingang

Beplating voorgevell

Beplating zijgevel links

Boeiboord detail

| <b>Aanbevelingen</b> | Geen direct risico, bron verwijderen voorafgaand aan mutatieonderhoud, renovatie en/of sloop. |

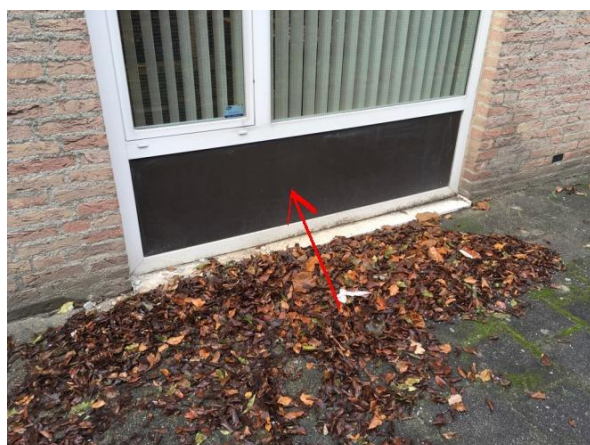
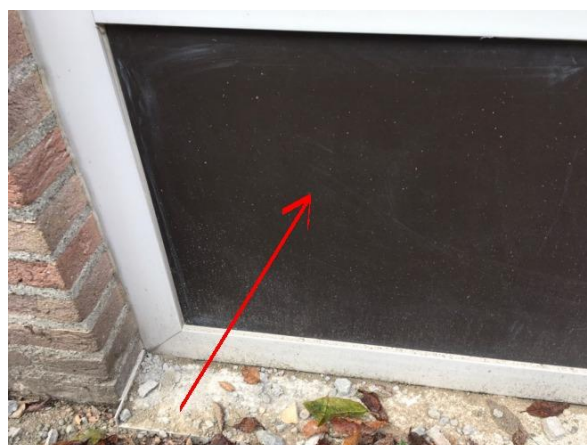
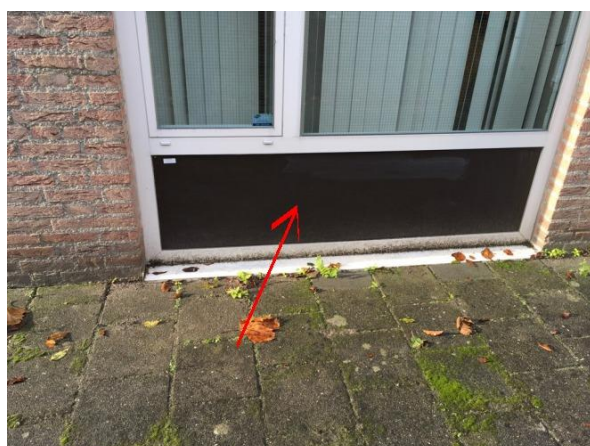
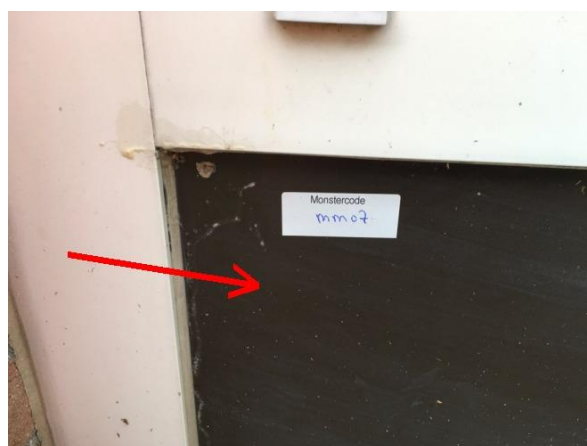
### Toepassing 7: Beplating in kozijnen

| <b>Locatie</b> | In- en boven kunststof kozijnen | <b>Verdieping</b> | begane grond |
| <b>Asbesthoudend</b> | ja | <b>Asbestsoort</b> | chrysotiel |
| <b>Analysecertificaat</b> | 977748 | <b>Percentage</b> | 10-15% |
| <b>Hechtgebondenheid</b> | hechtgebonden | <b>Beschadiging</b> | licht |
| <b>Bereikbaarheid</b> | goed | <b>Risicoklasse</b> | 2 buitensanering |

Beplating in kozijnen

Beplating in kozijnen detail

| <b>Aanbevelingen</b> | Geen direct risico, bron verwijderen voorafgaand aan mutatieonderhoud, renovatie en/of sloop. |

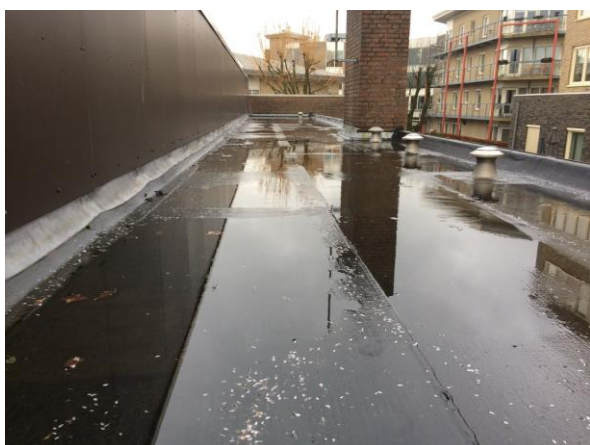
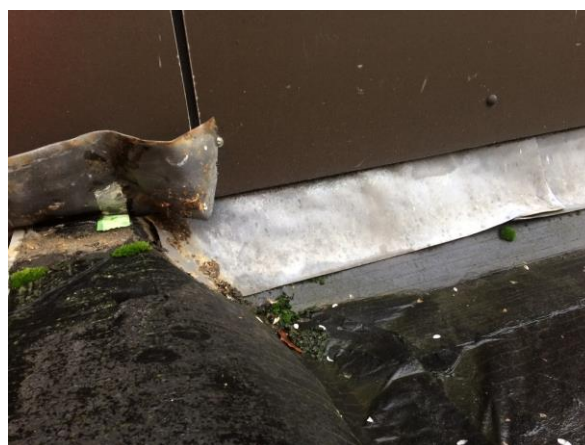
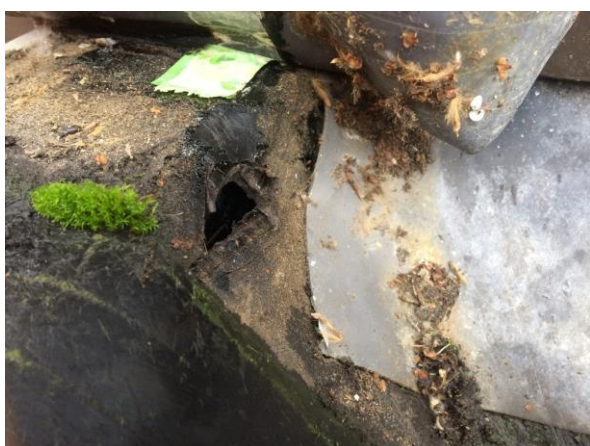
### Toepassing 8: Dakbedekking

| <b>Locatie</b> | Dak | <b>Verdieping</b> | Platte dak |
| <b>Asbesthoudend</b> | nee | <b>Asbestsoort</b> | n.a |
| <b>Analysecertificaat</b> | 977748 | <b>Percentage</b> | < 0,1% |
| <b>Hechtgebondenheid</b> | hechtgebonden | <b>Beschadiging</b> | licht |

Dakbedekking
