**BOOMINVENTARISATIE**  
't Routje 1 Budel Dorplein

Rapportage: **Boominventarisatie.** 't Routje 1 Budel Dorplein

Datum: 20 november 2020

Opgesteld door: Alles over Groenbeheer Zuid BV  
De heer C.H.M. van Deurzen  
De Run 8215a  
5504 EM VELDHOVEN  
T. 0497 53 40 44  
(info@)allesovergroenbeheer.nl

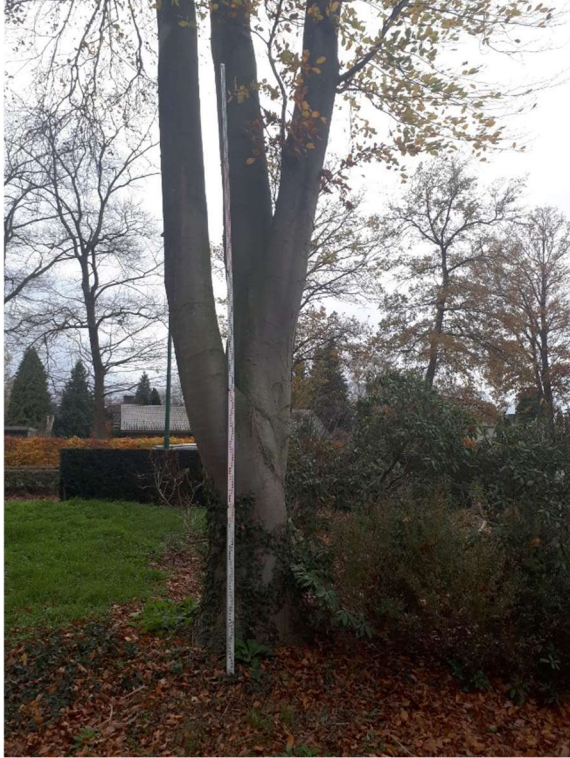
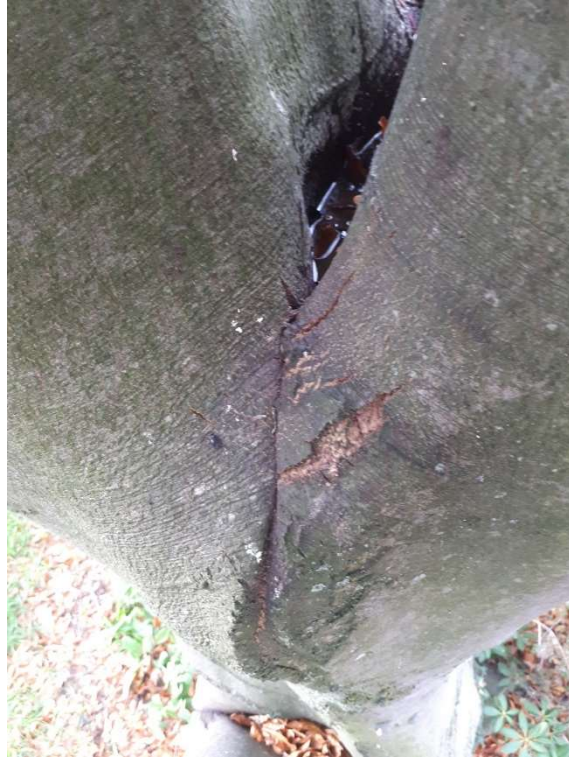
Boom 1 heeft meerdere plakoksels. Er is sprake van een plakoksel als een tak als het ware tegen de stam geplakt zit in plaats van er op normale wijze mee vergroeid te zijn. Op de plaats waar de tak tegen de stam 'geplakt' zit is bast ingesloten tussen de stam en tak.

Afbeelding 3: Overzichtsfoto boom met 2 plakoksels

Afbeelding 4: Detail hoogste plakoksel

Boom 1 met plakoksel rooien. Door de voorgenomen bebouwing ontstaat er een andere mechanische belasting door wind op deze kroon waardoor het risico op uitbreken van takken groter wordt.

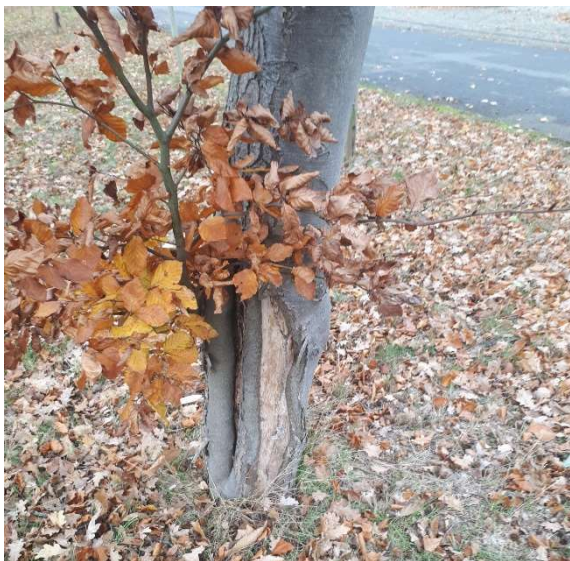
Boom 34 heeft stamschade welke goed overgroeid.

Afbeelding 5: Detail stamschade

| 34 | Fagus sylvatica | beuk | 12-15 m | 24 cm | goed | >15 jaar | stamschade | stamschade overgroeid goed |

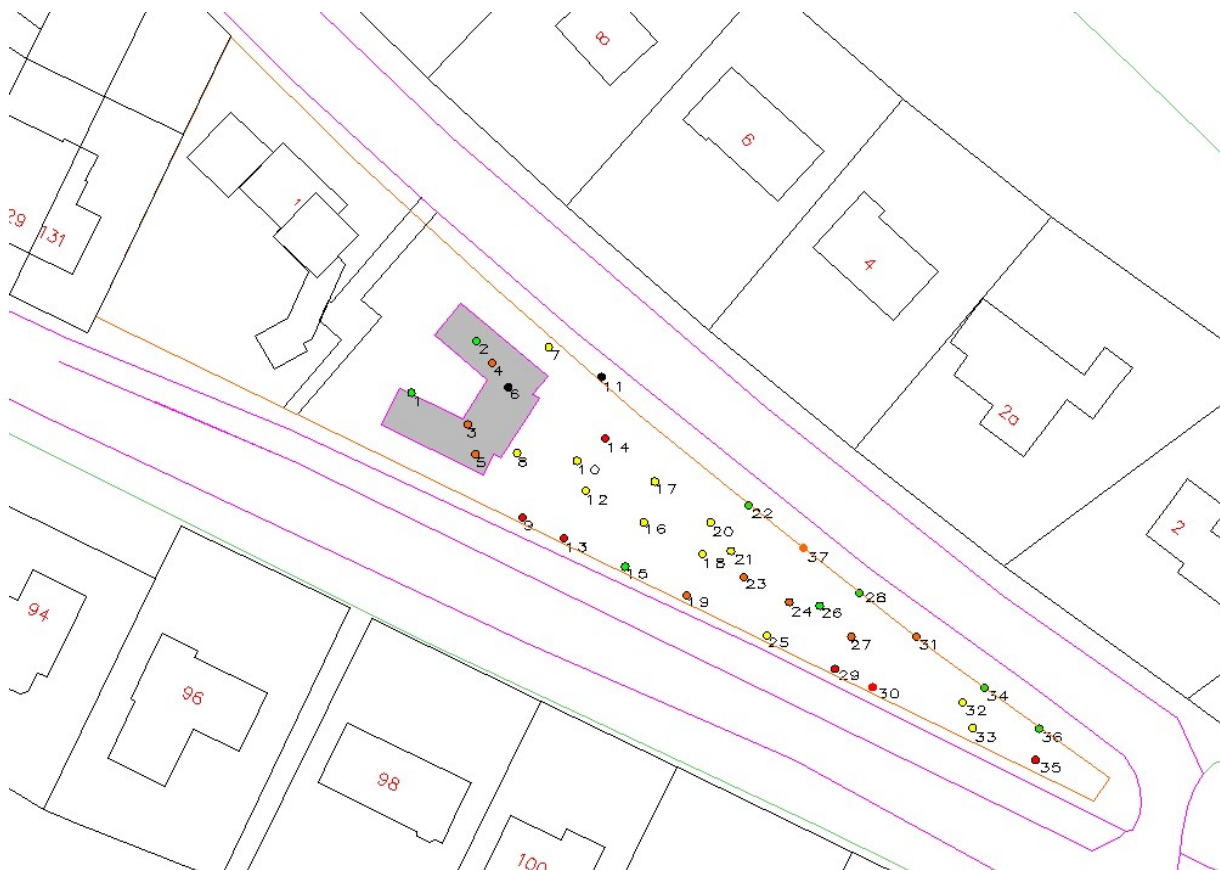
Tekening 1: Overzicht boominventarisatie met in het grijs de voorgenomen bebouwing

Gevolg van de bestemmingsplan wijziging en voorgenomen bebouwing is dat er 6 bomen gerooid dienen te worden. Het betreffen boomnummers 1 t/m 6 waarvan boom 6 dood is en boom 1 onveilig van de aanwezige plakoksels.

De plannen hebben tevens gevolg voor boomnummer 8. Doordat de bebouwing zo dicht op de boom gesitueerd wordt, heeft dit nadelige gevolgen voor de stabiliteit. Ook deze boom dient gerooid te worden.

De te rooien bomen compenseren op hetzelfde perceel zodat er een gevarieerde bosbeplanting ontstaat.
