**Rapportage asbestinventarisatie  
conform certificatieschema asbestinventarisatie en asbestverwijdering**

**Projectnummer: 2023769**

**Inventarisatie van 4 stallen  
Het Laar 19 / 19a te Maarheeze**

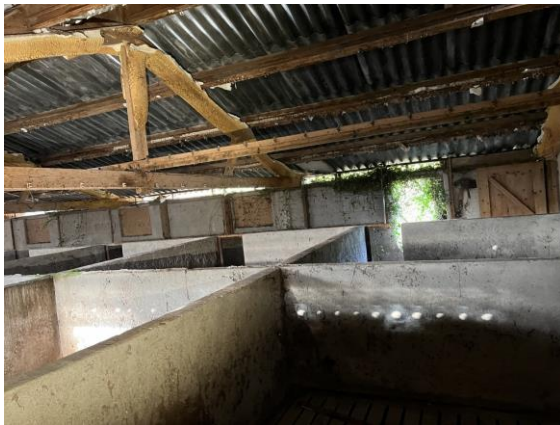
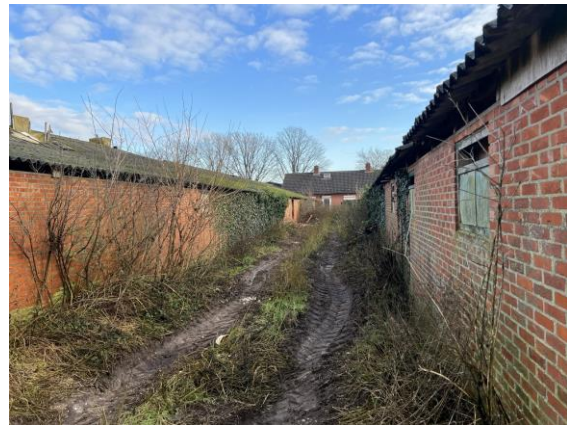
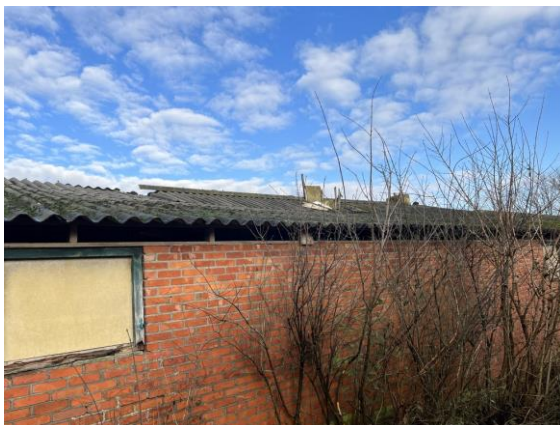
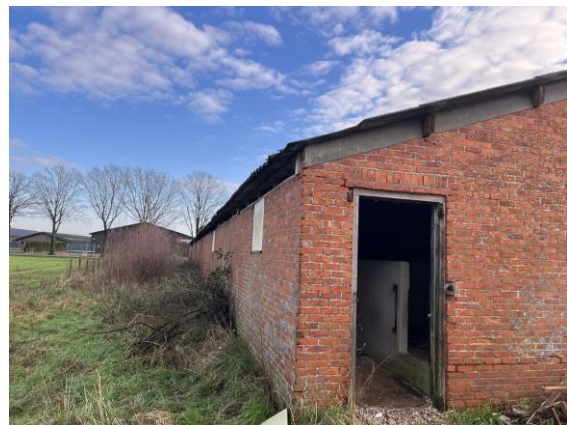
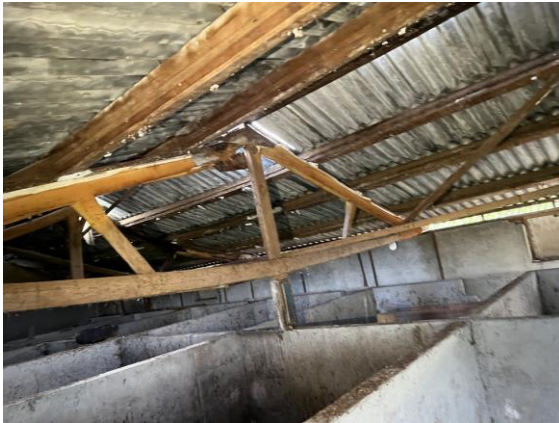
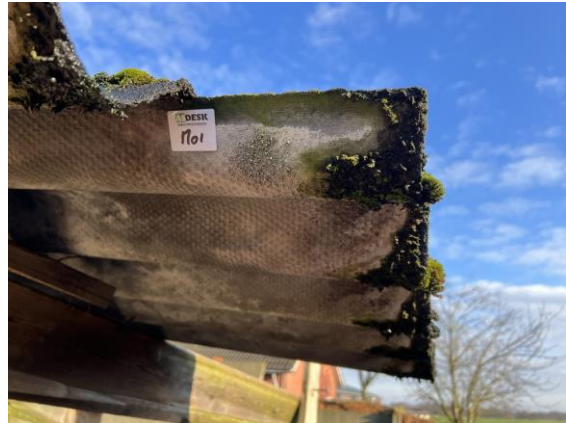
## Toepassing 1: Golfplaat incl. hulpstukken

| <b>Locatie</b> | Dak van de stallen 1 en 2 | <b>Verdieping</b> | dak. |
| <b>Asbesthoudend</b> | ja | <b>Asbestsoort</b> | Chrysotiel |
| <b>Hechtgebondenheid</b> | hechtgebonden | <b>Beschadiging</b> | licht |

| <b>Opmerkingen</b> | Gedeelte van stal 2 is ingestort. Deze is als separate bron opgenomen onderzijde deels geïsoleerd |

| <b>Aanbevelingen</b> | Geen direct risico, bron verwijderen voorafgaand aan renovatie en/of sloop. |

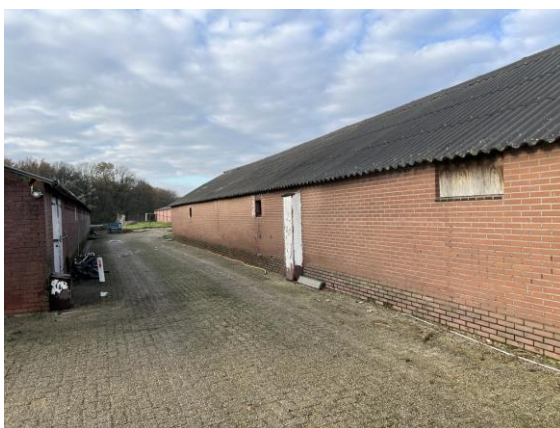
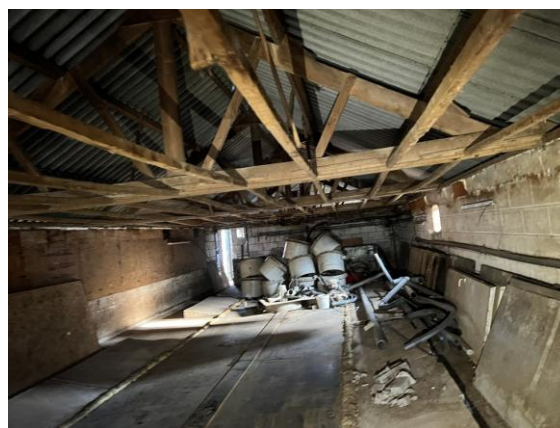
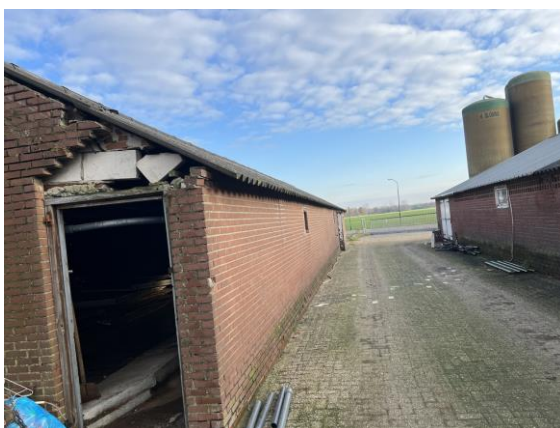
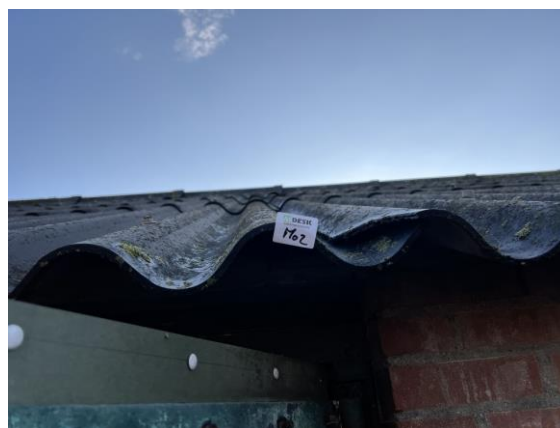
## Toepassing 2: Golfplaat incl. hulpstukken

| <b>Locatie</b> | Dak van de stal 3 | <b>Verdieping</b> | dak. |
| <b>Asbesthoudend</b> | nee | <b>Asbestsoort</b> | N.a |

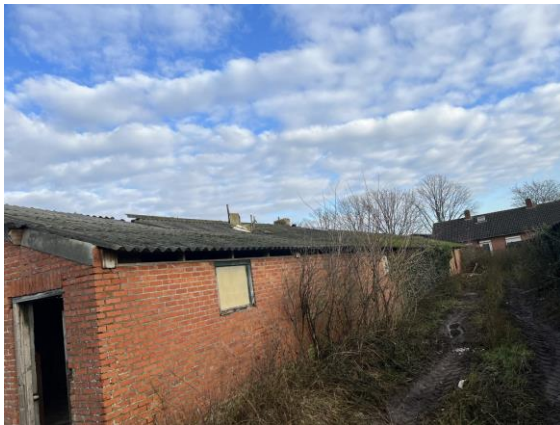
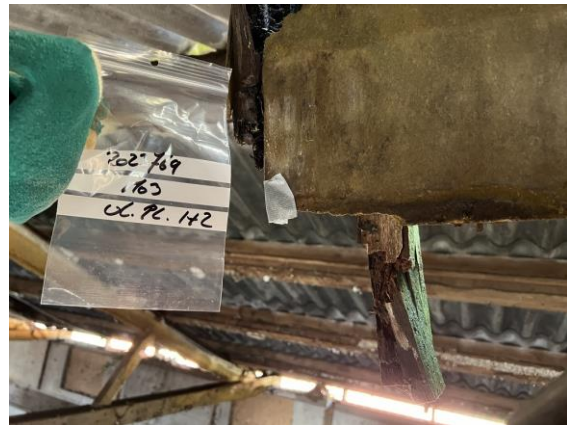
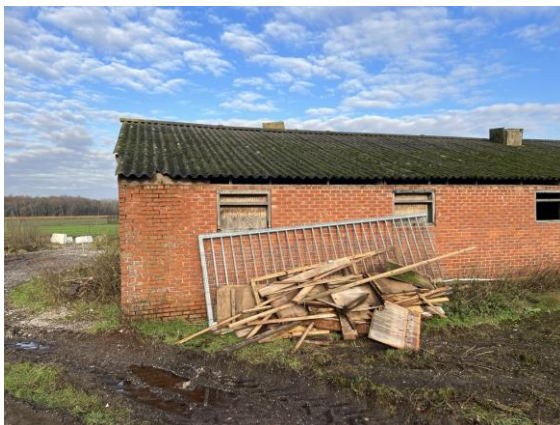
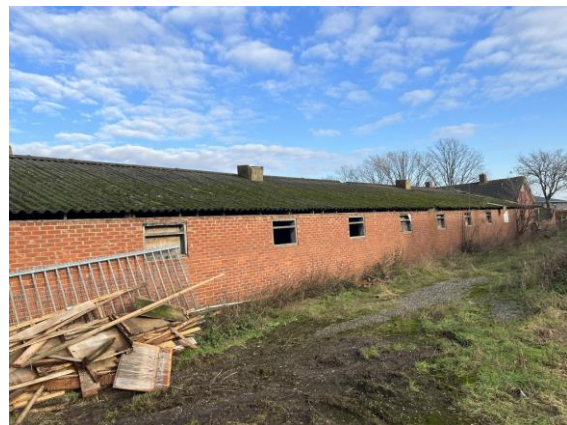
## Toepassing 3: Vlakkeplaat

| <b>Locatie</b> | ventilatie kokers stal 1 en 2 | <b>Verdieping</b> | dak. |
| <b>Asbesthoudend</b> | ja | <b>Asbestsoort</b> | Chrysotiel |
| <b>Hechtgebondenheid</b> | hechtgebonden | <b>Beschadiging</b> | ernstig |

| <b>Opmerkingen</b> | Op stal 1 zijn 3st. kokers aangetroffen, op stal 2 5st., enkele zwaar beschadigd.<br><br>Kokers lopen door naar de binnenzijde van de stallen, echter sanering vanuit buitenzijde is mogelijk |

| <b>Aanbevelingen</b> | Geen direct risico, bron verwijderen voorafgaand aan renovatie en/of sloop. |

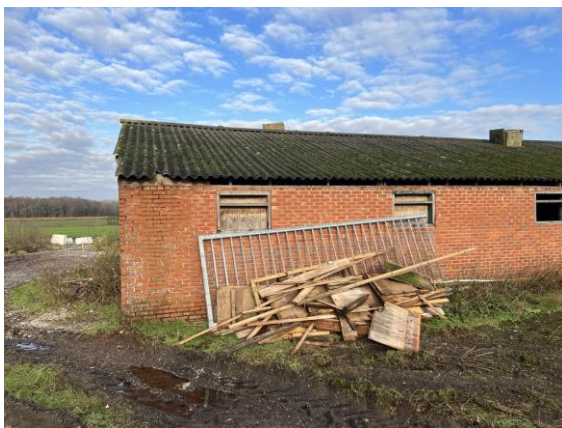
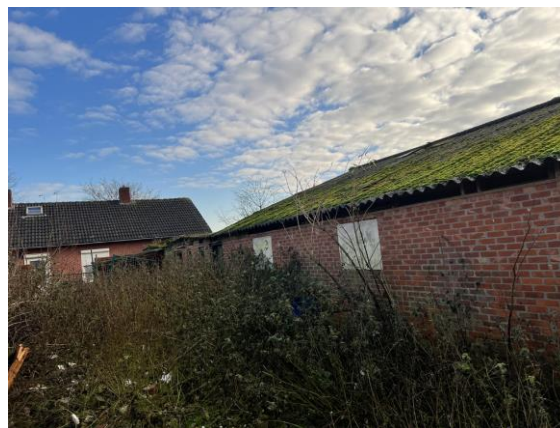
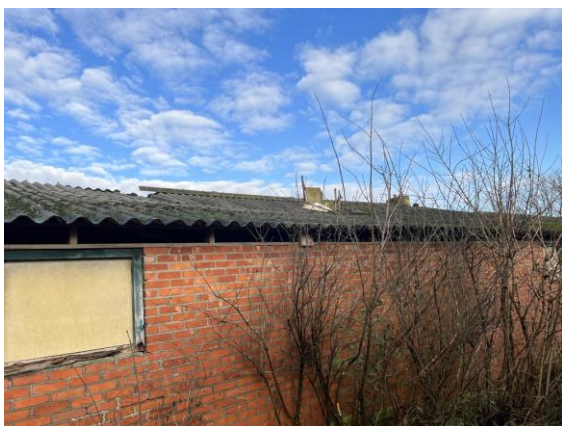
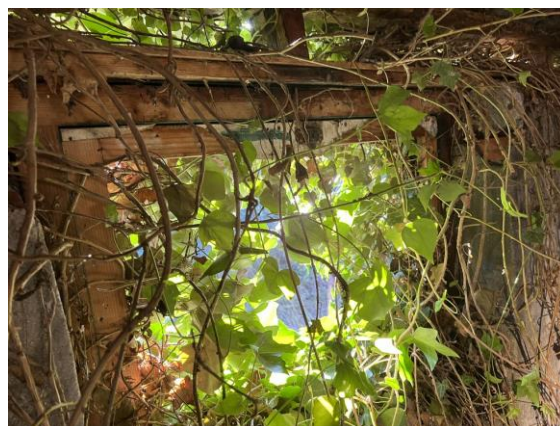
**Toepassing 4: Vlakkeplaat**

| <b>Locatie</b> | platen ventilatie gaten<br>stallen 1 en 2 | <b>Verdieping</b> | Gevels. |
| <b>Asbesthoudend</b> | ja | <b>Asbestsoort</b> | Chrysotiel |
| <b>Hechtgebondenheid</b> | hechtgebonden | <b>Beschadiging</b> | ernstig |

| <b>Opmerkingen</b> | <p>Beplating in de ventilatie openingen van de stallen. Deels dubbele beplating en deels zwaar beschadig. Geen restanten aangetroffen t.p.v. de beschadigde beplatingen. Dezien het voornemen tot sloop kunnen de beplatingen in zijn geheel incl. het omrandende kozijn verwijderd worden.</p> <p>Het materiaal is gelijk gesteld aan de beplating van de kokers op het dak (Bron 3)</p> |

| <b>Aanbevelingen</b> | Geen direct risico, bron verwijderen voorafgaand aan renovatie en/of sloop. |

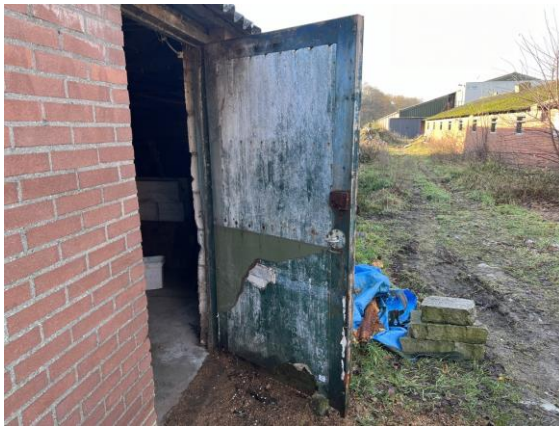
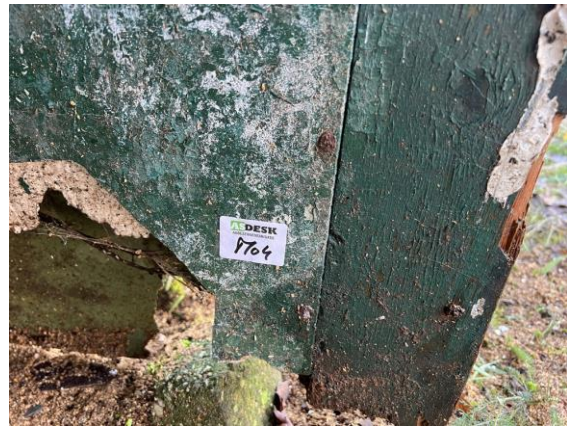
**Toepassing 5: plaat op deur**

| <b>Locatie</b> | toegangs stal 3 | <b>Verdieping</b> | Gevels. |
| <b>Asbesthoudend</b> | ja | <b>Asbestsoort</b> | Chrysotiel |

| <b>Opmerkingen</b> | <p>Plaat op de binnenzijde van de deur, plaatselijk zwaar beschadigd. Geen restanten aangetroffen nabij de deur.</p> <p>Gezien de voorgenomen sloop van de stal is sanering in zijn geheel zonder het asbesthoudend materiaal te bewerken hetgeen de voorkeur heeft</p> |

| <b>Aanbevelingen</b> | Geen direct risico, bron verwijderen voorafgaand aan renovatie en/of sloop. |

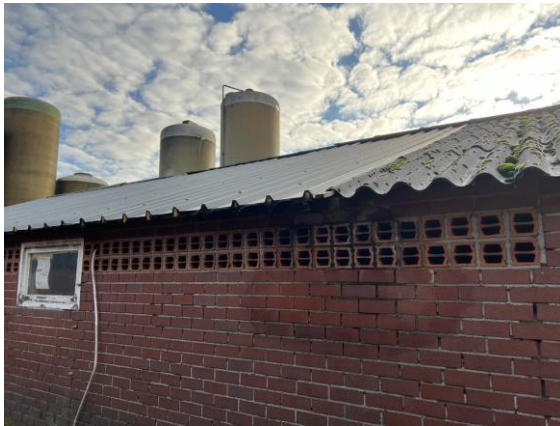
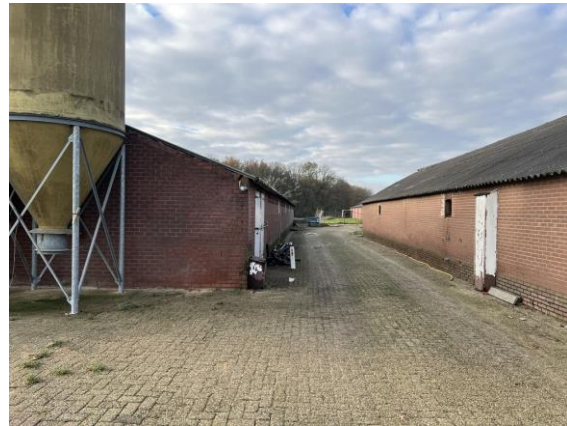
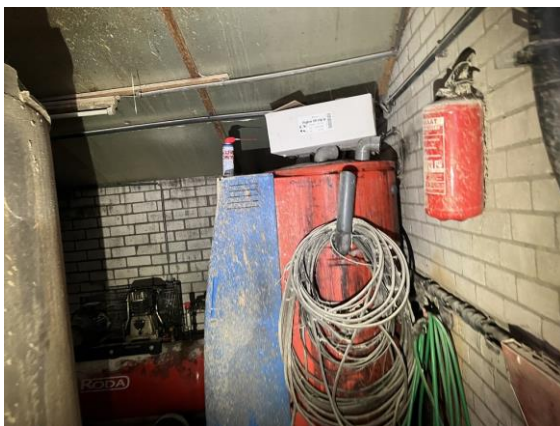
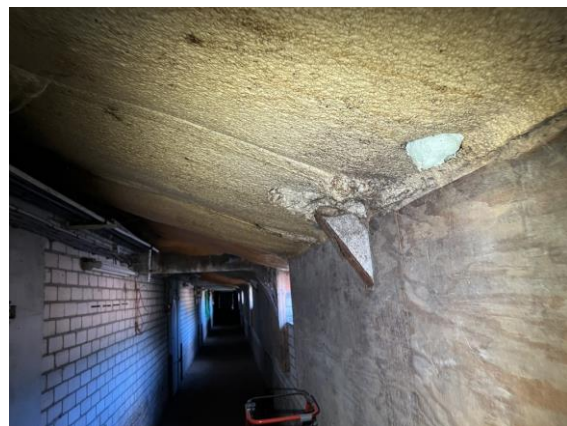
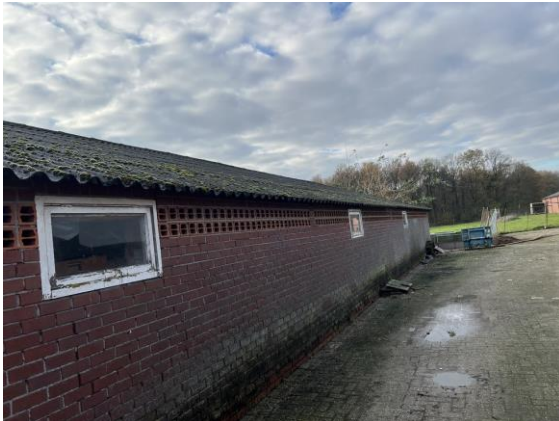
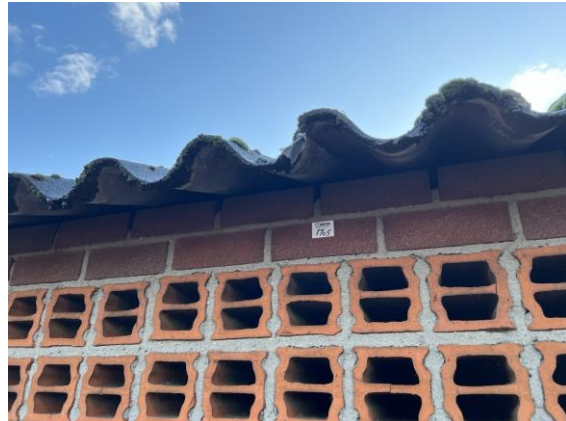
**Toepassing 6: Golfplaat incl. hulpstukken**

| <b>Locatie</b> | Dak van stal 4 | <b>Verdieping</b> | dak. |
| <b>Asbesthoudend</b> | ja | <b>Asbestsoort</b> | Chrysotiel |
| <b>Hechtgebondenheid</b> | hechtgebonden | <b>Beschadiging</b> | licht |

| <b>Opmerkingen</b> | Gedeelte van het dak is reeds vervangen door stalen dakplaten. Geen verdere gegevens hierover aangetroffen / ontvangen.<br><br>onderzijde deels geïsoleerd met dupanel en deels met PUR |

| <b>Aanbevelingen</b> | Geen direct risico, bron verwijderen voorafgaand aan renovatie en/of sloop. |

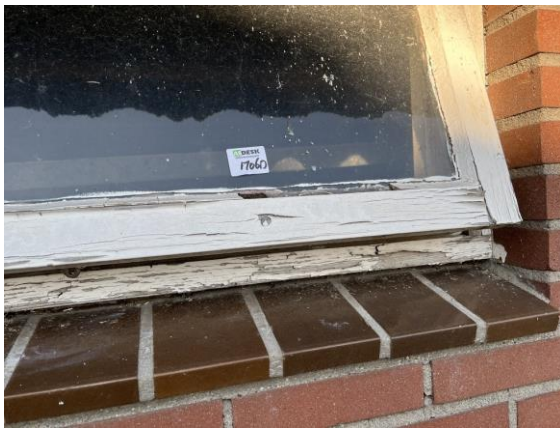
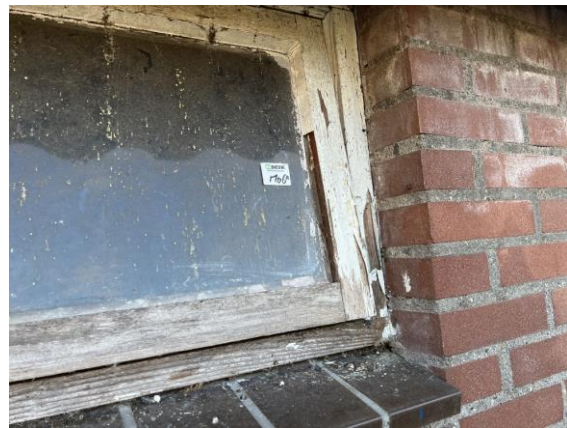
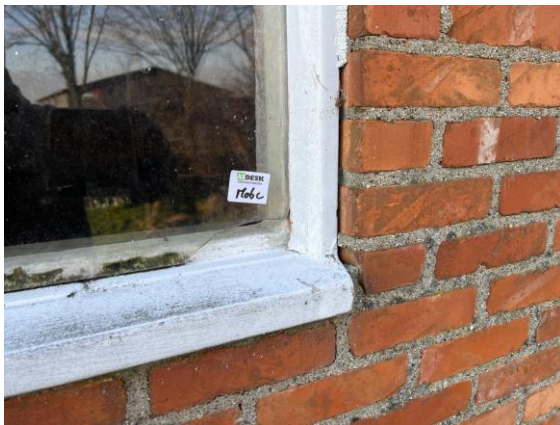
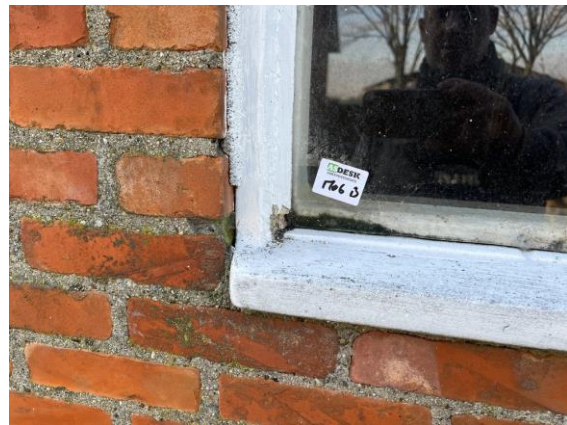
## Toepassing 7: Stopverf

| <b>Locatie</b> | ramen van de stallen 1, 2 en 3 | <b>Verdieping</b> | Gevels. |
| <b>Asbesthoudend</b> | nee | <b>Asbestsoort</b> | N.a |

| <b>Opmerkingen</b> | I.v.m. de niet homogeen gemengdheid van kit is het aan het laboratorium aangeboden monster een verzamelmonster van op meerdere plaatsen genomen monstermateriaal |

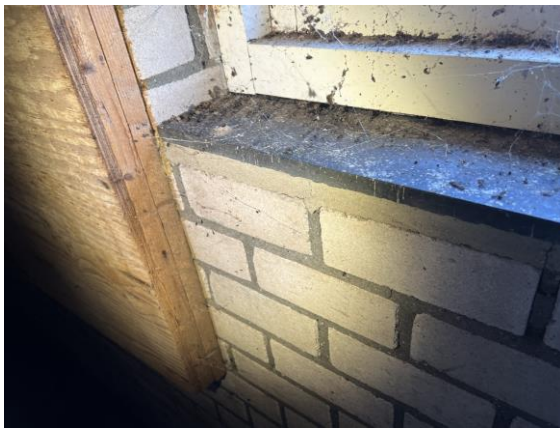
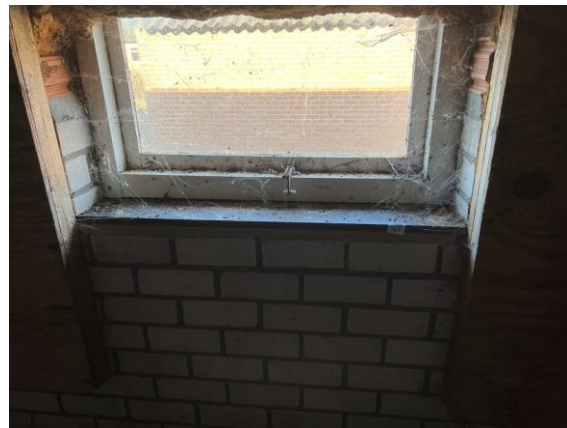
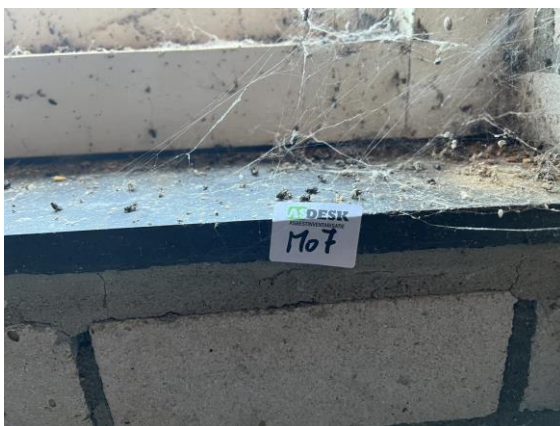
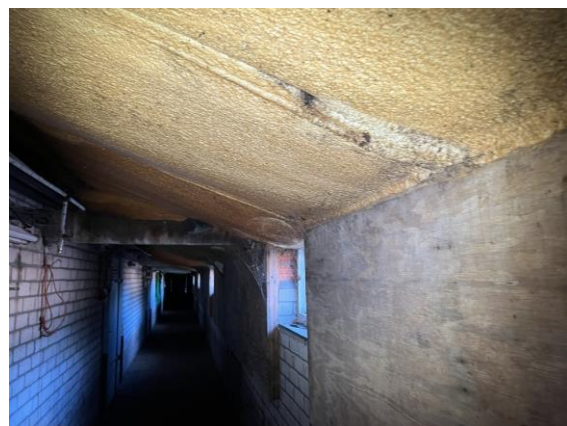
## Toepassing 8: Vensterbanken

| <b>Hoeveelheid</b> | 4 stuks | <b>Bevestiging</b> | in specie gezet |
| <b>Bereikbaarheid</b> | goed | <b>Risicoklasse</b> | 1 binnensanering |

- De zijanten van de vensterbanken benevelen of bevochtigen bij de aansluitingen van de muren (emissiebeperkende maatregel).
- Verwijderen van de vensterbanken zodat deze geheel (of met incidentele breuk) loskomen\*:

- Indien in specie gelegd: de vensterbanken rustig en met beleid met een beitel/wrikmes/koevoet (of vergelijkbaar handgereedschap) en hamer uit de specie tikken, terwijl als emissiebeperkende handeling de mond van de slang van de asbest-stofzuiger\*\* (met HEPA-filter) zo dicht mogelijk bij de vensterbank wordt meebewogen met de saneringshandelingen (mee-verplaatsen met de beitel/wrikmes/koevoet).

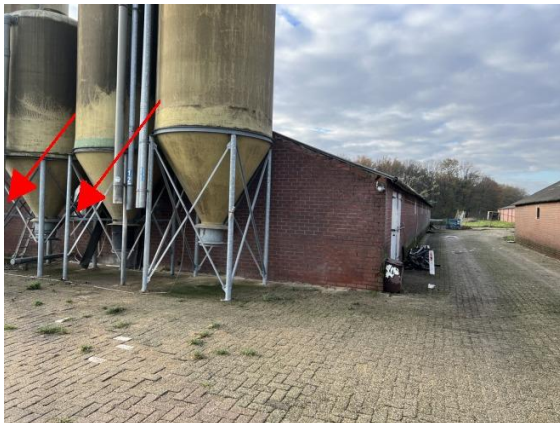
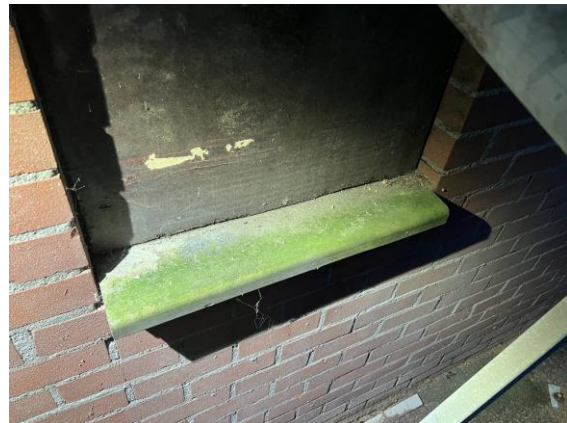
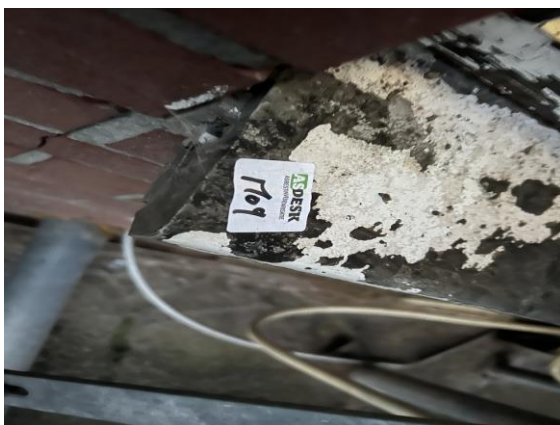
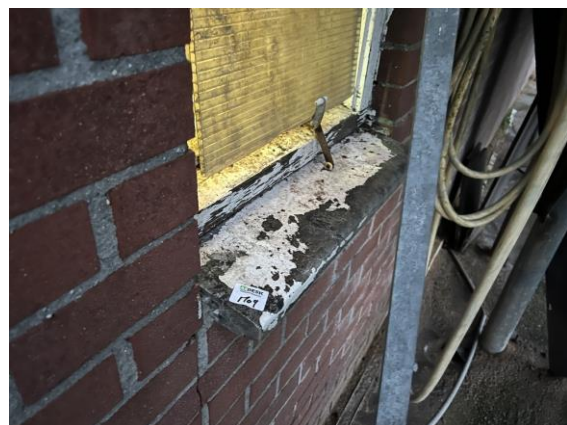
| <b>Hoeveelheid</b> | 2 stuks | <b>Bevestiging</b> | in specie gezet |
| <b>Bereikbaarheid</b> | goed | <b>Risicoklasse</b> | 2 buitensanering |

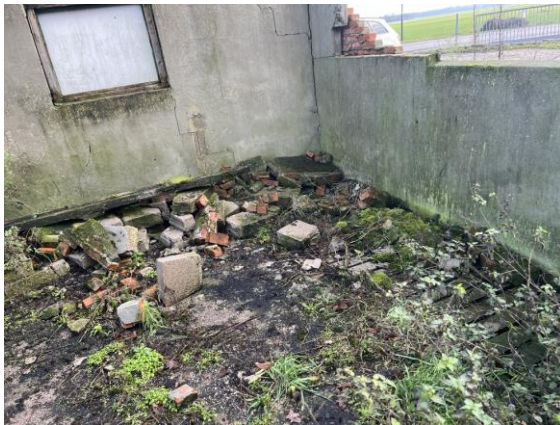
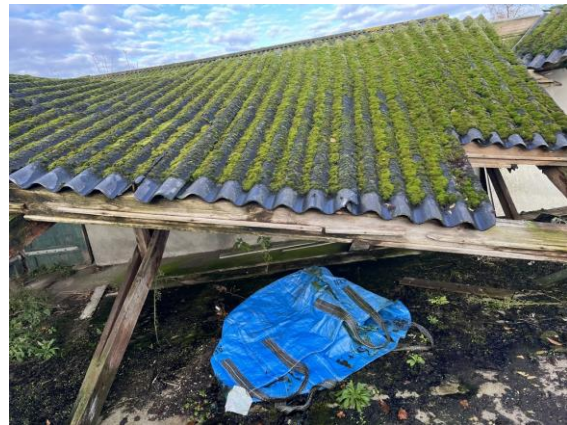
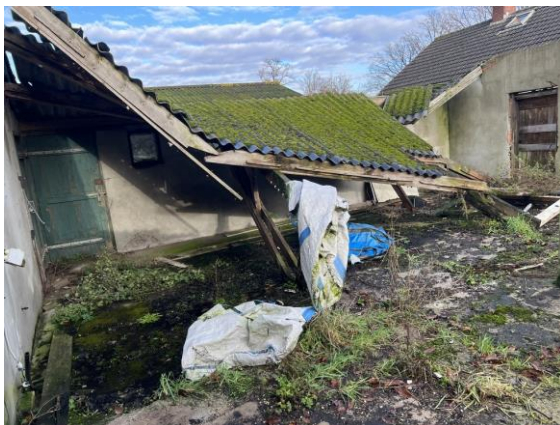
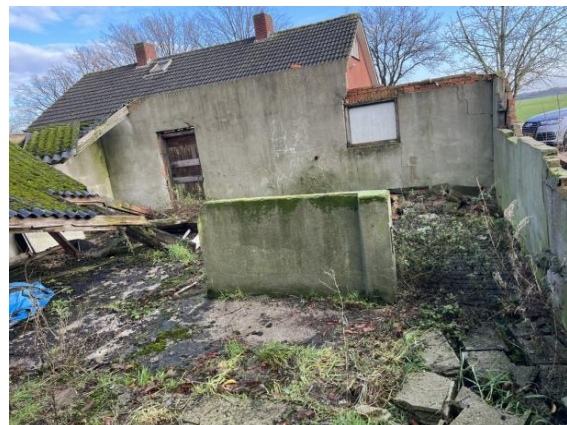
| <b>Hoeveelheid</b> | 76 m <sup>2</sup> | <b>Bevestiging</b> | los |
| <b>Bereikbaarheid</b> | goed | <b>Risicoklasse</b> | 2 buitensanering |

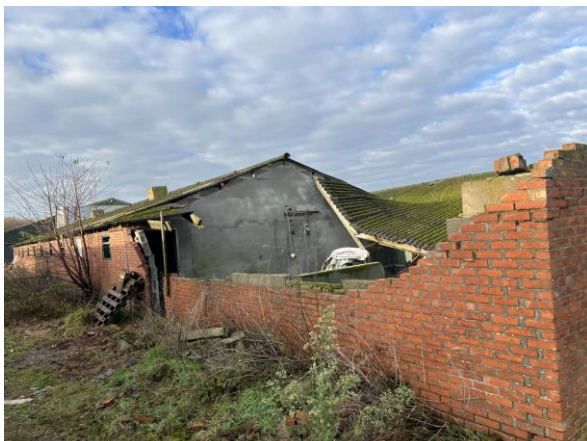
Schade stal 2

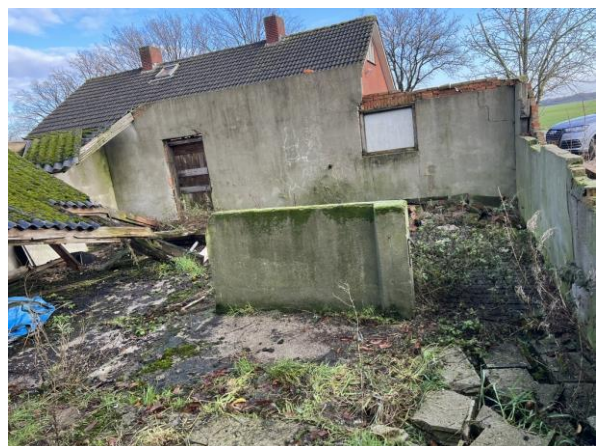
Overzicht schade stal 2
