**Rapportage asbestinventarisatie  
conform certificatieschema asbestinventarisatie en asbestverwijdering**

**Projectnummer: 2022600**

**Inventarisatie van 4 bijgebouwen en het dak van de aanbouw van het woonhuis  
Klein-Schoot 9 te Budel-Schoot**

Adres : Klein-Schoot 9  
Postcode en plaats : 6023RB Budel-Schoot  
Projectnummer : 2022600 Versie (1)

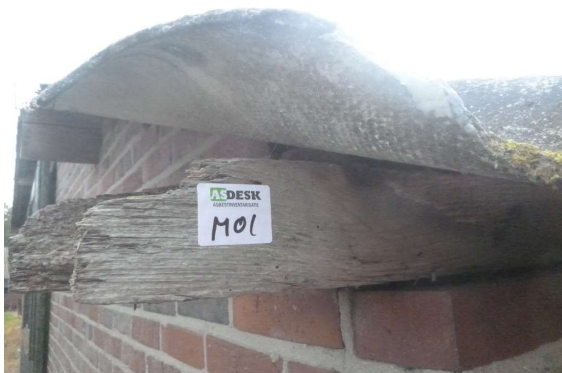
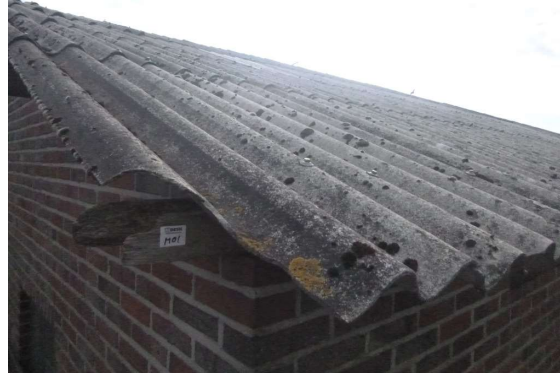
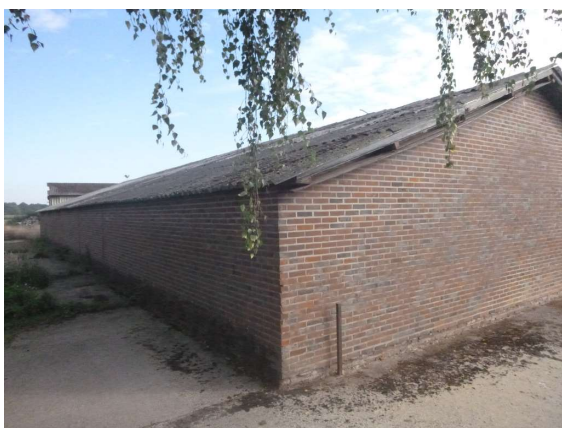
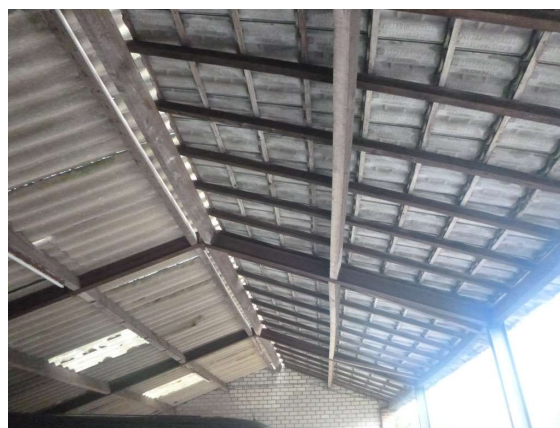
**Toepassing 1: golfplaat incl. hulpstukken**

| <b>Locatie</b> | dak schuur-1 | <b>Verdieping</b> | dak |
| <b>Monstercode</b> | M01 | <b>Soort materiaal</b> | cementgebonden materiaal |
| <b>Asbesthoudend</b> | ja | <b>Asbestsoort</b> | Chrysotiel |
| <b>Analysecertificaat</b> | A00088788.1 | <b>Percentage</b> | 5-10% |
| <b>Hechtgebondenheid</b> | hechtgebonden | <b>Beschadiging</b> | licht |
| <b>Graad van verwerking</b> | licht | <b>Omgevingskenmerken</b> | goed bereikbaar |
| <b>Hoeveelheid</b> | 235 m <sup>2</sup> | <b>Bevestiging</b> | geschroefd |
| <b>Bereikbaarheid</b> | goed | <b>Risicoklasse</b> | 2 buitensanering |

| <b>Opmerkingen</b> | Onderzijde niet geïsoleerd |
| <b>Risicobeoordeling</b> | Er is geen actueel risico aangetroffen |

| <b>Aanbevelingen</b> | Geen direct risico, bron verwijderen voorafgaand aan renovatie en/of sloop. |

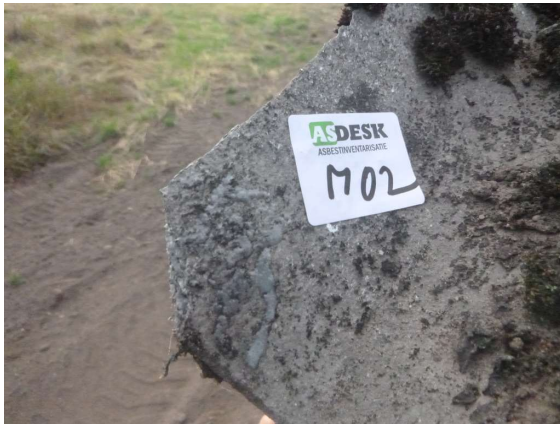
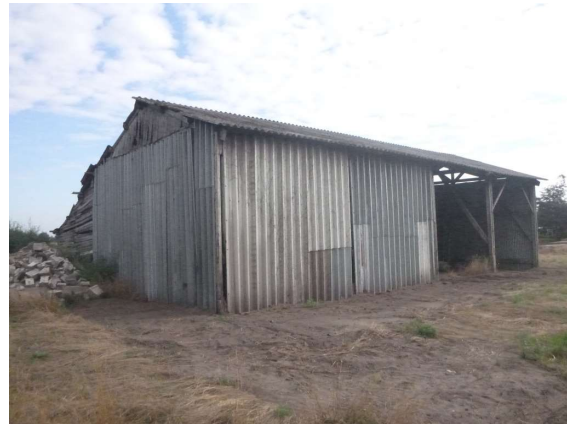
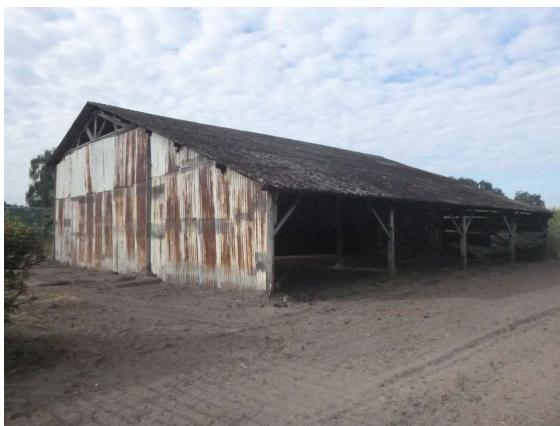
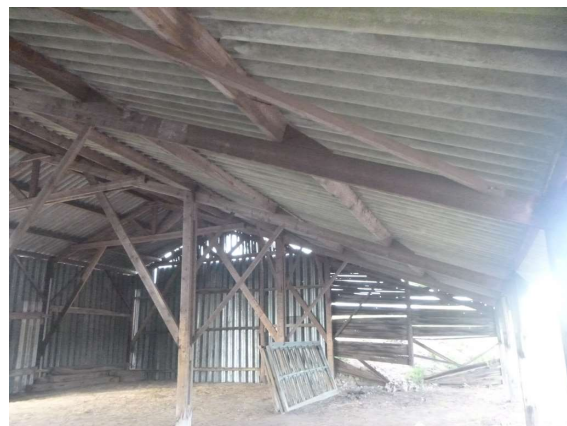
## Toepassing 2: golfplaat incl. hulpstukken

| <b>Locatie</b> | dak veldschuur | <b>Verdieping</b> | dak |
| <b>Monstercode</b> | M02 | <b>Soort materiaal</b> | cementgebonden materiaal |
| <b>Asbesthoudend</b> | ja | <b>Asbestsoort</b> | Chrysotiel; Crocidoliet |
| <b>Analysecertificaat</b> | A00088788.1 | <b>Percentage</b> | 5-10%; 0,1-2% |
| <b>Hechtgebondenheid</b> | hechtgebonden | <b>Beschadiging</b> | licht |
| <b>Graad van verwerking</b> | licht | <b>Omgevingskenmerken</b> | goed bereikbaar |
| <b>Hoeveelheid</b> | 275 m <sup>2</sup> | <b>Bevestiging</b> | geschroefd |
| <b>Bereikbaarheid</b> | goed | <b>Risicoklasse</b> | 2A buitensanering |

| <b>Opmerkingen</b> | Onderzijde niet geïsoleerd |
| <b>Risicobeoordeling</b> | Er is geen actueel risico aangetroffen |

| <b>Aanbevelingen</b> | Geen direct risico, bron verwijderen voorafgaand aan renovatie en/of sloop. |

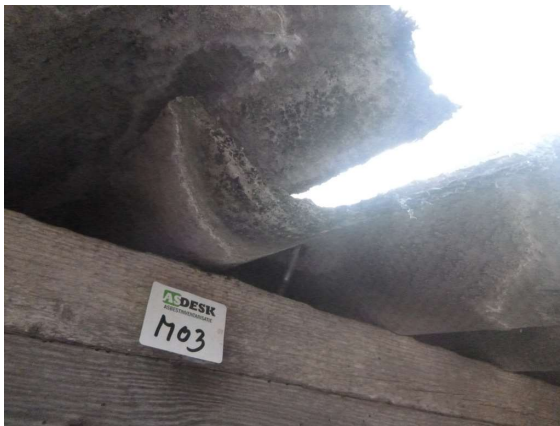
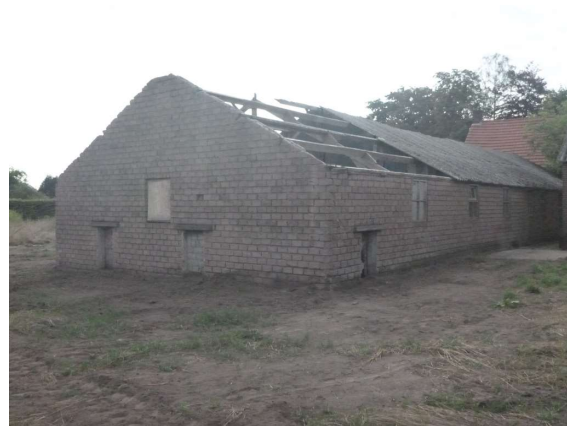
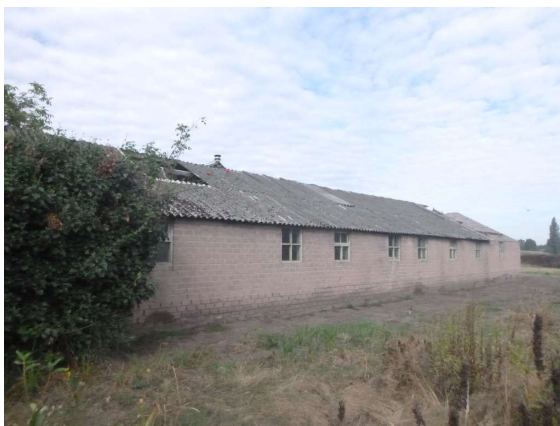
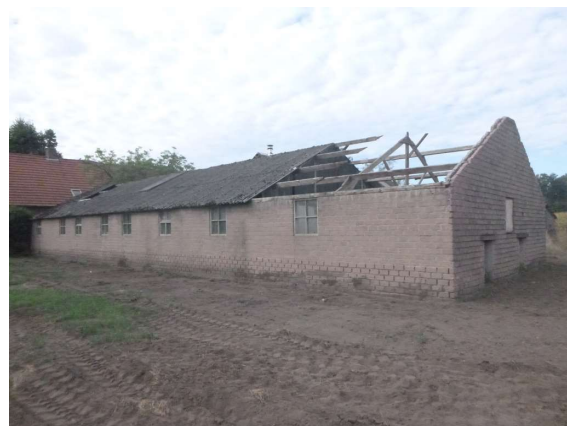
## Toepassing 3: golfplaat incl. hulpstukken

| <b>Locatie</b> | dak schuur-2 | <b>Verdieping</b> | dak |
| <b>Monstercode</b> | M03 | <b>Soort materiaal</b> | cementgebonden materiaal |
| <b>Asbesthoudend</b> | ja | <b>Asbestsoort</b> | Chrysotiel |
| <b>Analysecertificaat</b> | A00088788.1 | <b>Percentage</b> | 10-15% |
| <b>Hechtgebondenheid</b> | hechtgebonden | <b>Beschadiging</b> | licht |
| <b>Graad van verwerking</b> | ernstig | <b>Omgevingskenmerken</b> | goed bereikbaar |
| <b>Hoeveelheid</b> | 200 m <sup>2</sup> | <b>Bevestiging</b> | geschroefd |
| <b>Bereikbaarheid</b> | goed | <b>Risicoklasse</b> | 2 buitensanering |

| <b>Opmerkingen</b> | Onderzijde niet geïsoleerd |
| <b>Risicobeoordeling</b> | Er is geen actueel risico aangetroffen, wel een verhoogd risico |

| <b>Aanbevelingen</b> | Geen direct risico echter wel een verhoogd risico op beschadiging, sanering op korte termijn aanbevolen. |

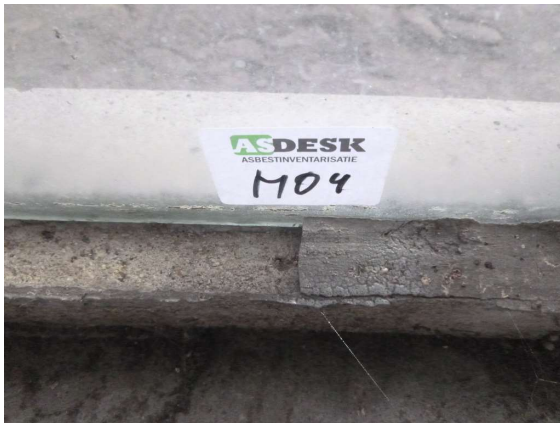
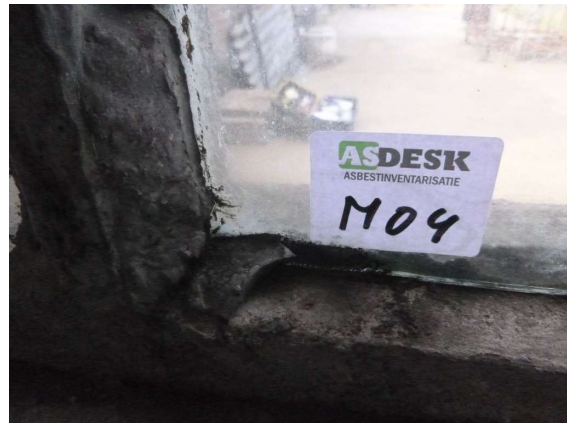
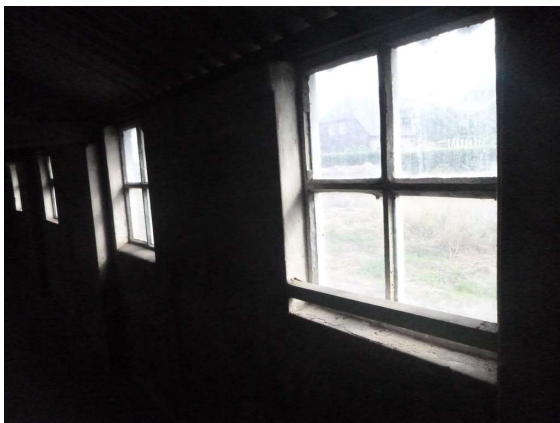
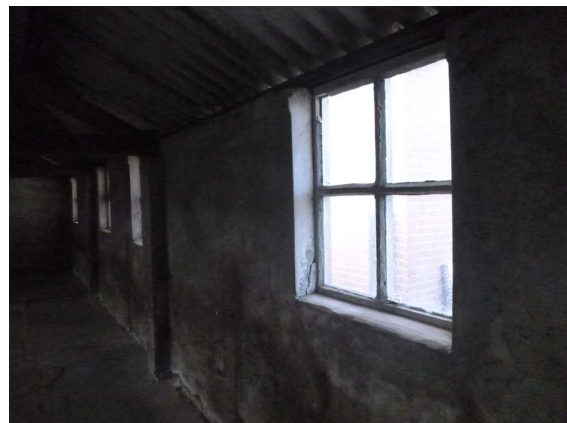
## Toepassing 4: stopverf

| Locatie | ramen<br>schuur-2 | Verdieping | begane<br>grond |
| Monstercode | M04 | Soort materiaal | kit |
| Asbesthoudend | nee | Asbestsoort | |
| Analysecertificaat | A00088788.1 | Percentage | < 0,1% |

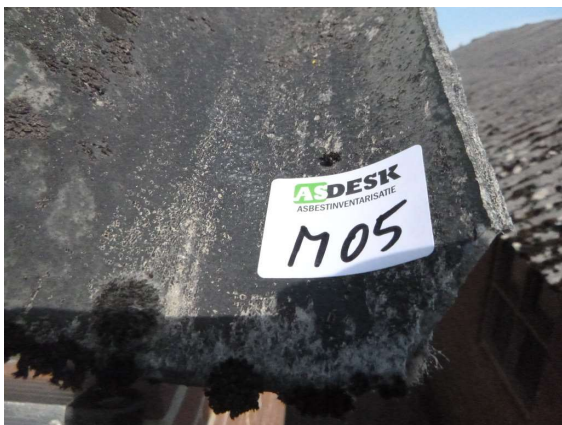
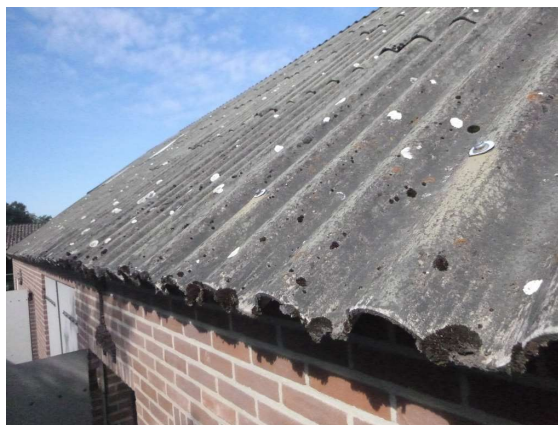
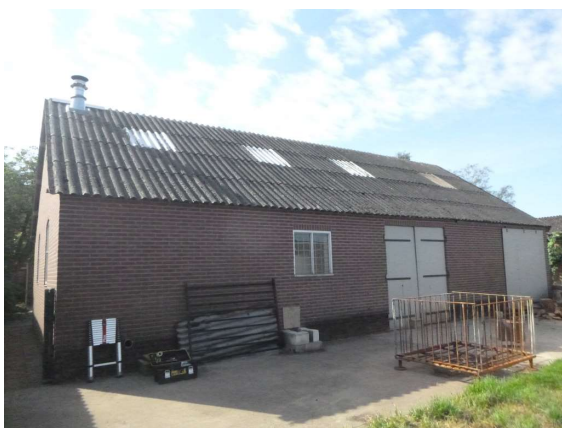
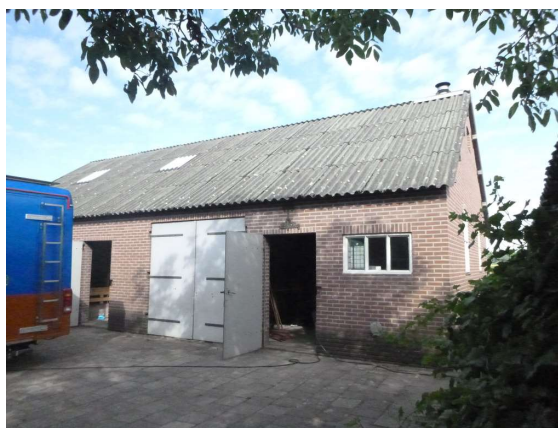
**Toepassing 5: golfplaat incl. hulpstukken**

| <b>Locatie</b> | dak bakhuis | <b>Verdieping</b> | dak |
| <b>Monstercode</b> | M05 | <b>Soort materiaal</b> | cementgebonden materiaal |
| <b>Asbesthoudend</b> | nee | <b>Asbestsoort</b> | |
| <b>Analysecertificaat</b> | A00088788.1 | <b>Percentage</b> | < 0,1% |

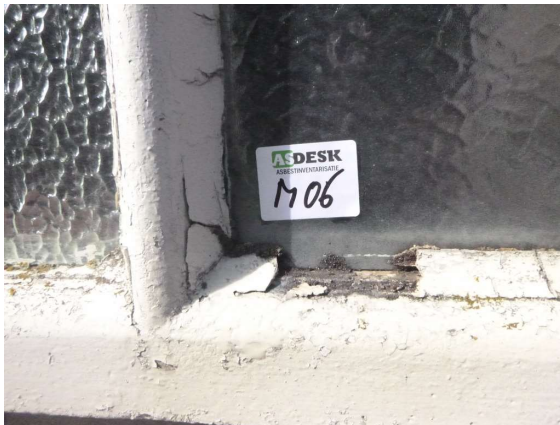
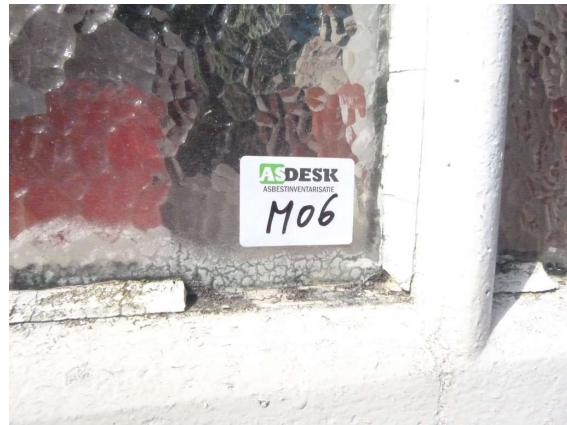
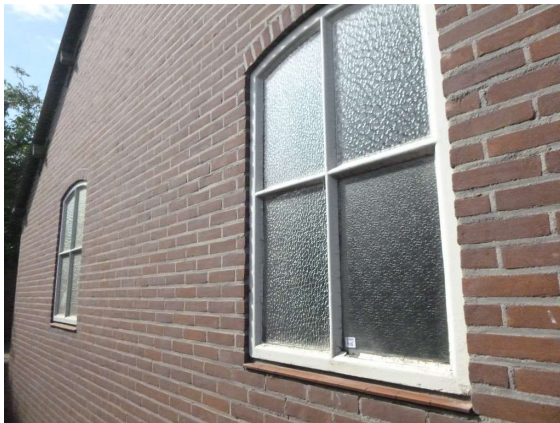
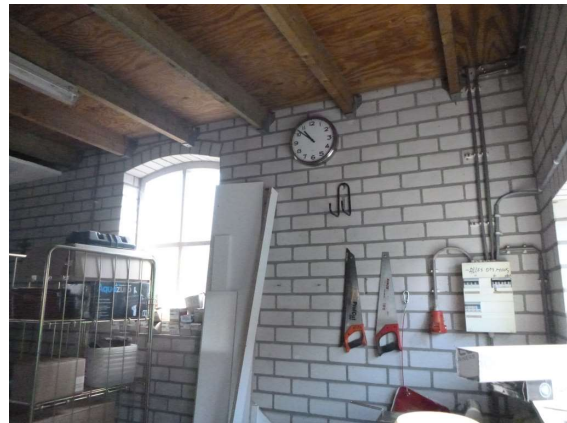
## Toepassing 6: stopverf

| Locatie | ramen bakhuis | Verdieping | begane grond |
| Monstercode | M06 | Soort materiaal | kit |
| Asbesthoudend | nee | Asbestsoort | |
| Analysecertificaat | A00088788.1 | Percentage | < 0,1% |

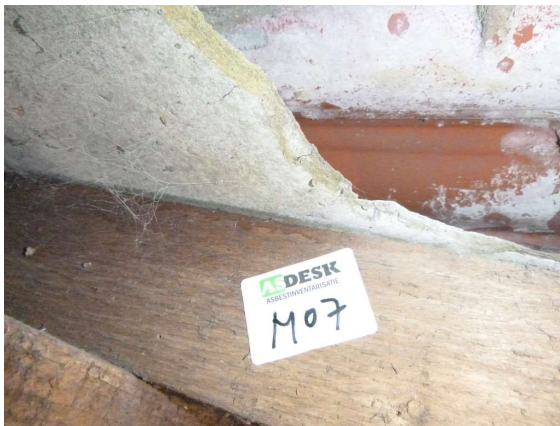
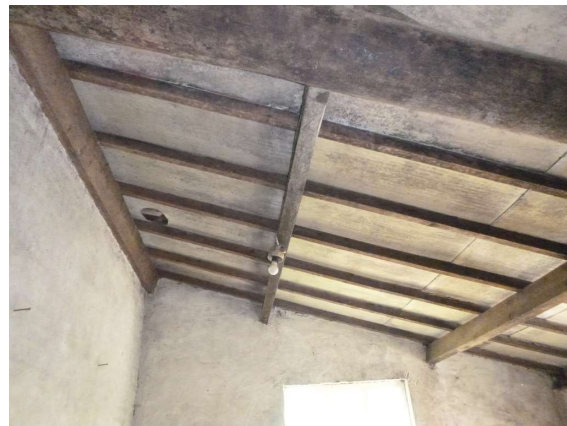
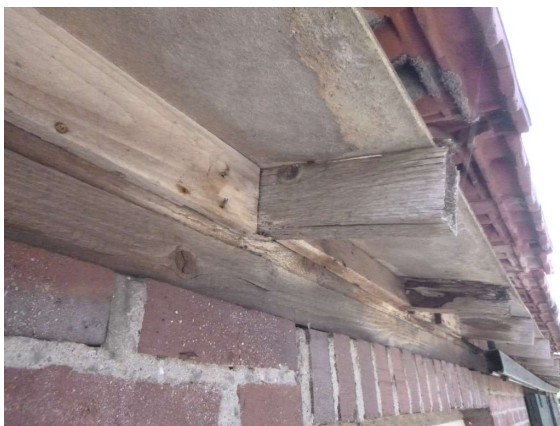
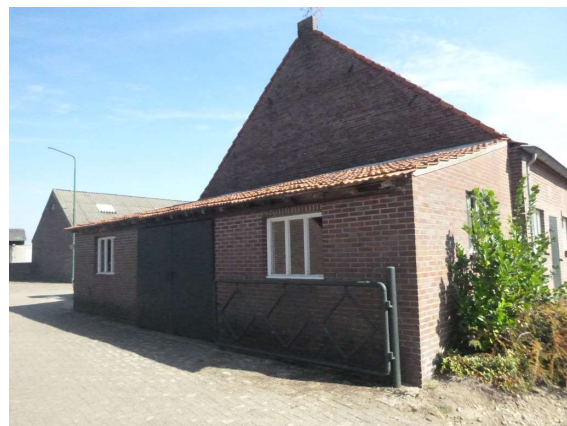
**Toepassing 7: dakbeschot**

| <b>Locatie</b> | dak aanbouw | <b>Verdieping</b> | dak |
| <b>Monstercode</b> | M07 | <b>Soort materiaal</b> | cementgebonden materiaal |
| <b>Asbesthoudend</b> | ja | <b>Asbestsoort</b> | Chrysotiel |
| <b>Analysecertificaat</b> | n.v.t. | <b>Percentage</b> | 2-5% |
| <b>Hechtgebondenheid</b> | hechtgebonden | <b>Beschadiging</b> | niet |
| <b>Graad van verwerking</b> | licht | <b>Omgevingskenmerken</b> | goed bereikbaar |
| <b>Hoeveelheid</b> | 50 m <sup>2</sup> | <b>Bevestiging</b> | gespijkerd |
| <b>Bereikbaarheid</b> | goed | <b>Risicoklasse</b> | 2 buitensanering |

| <b>Opmerkingen</b> | Onderzijde niet geïsoleerd |
| <b>Risicobeoordeling</b> | Er is geen actueel risico aangetroffen |

| <b>Aanbevelingen</b> | Geen direct risico, bron verwijderen voorafgaand aan renovatie en/of sloop. |
