**I. TITELBLAD****Projectgegevens**

Adres : Dorpsstraat 36  
Postcode en plaats : 6027PH Soerendonk  
Projectnummer : 221-SDo36-ai Versie (1)  
Project datum : 2 september 2021  
Geldig tot : 27 september 2024

- de inventarisatie van asbestmaterialen ten behoeve van de totaalsloop

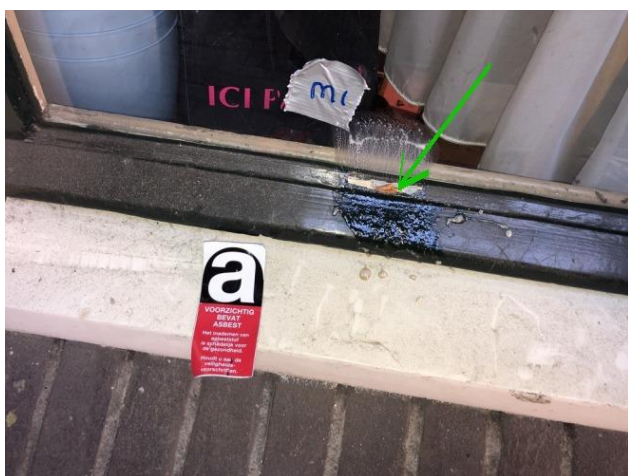
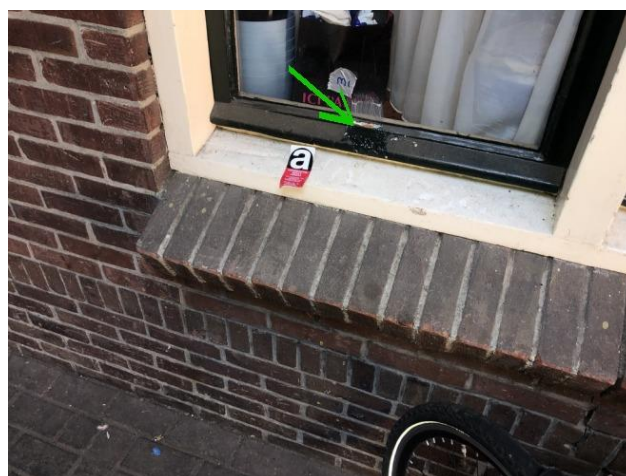
**Toepassing 1: Stopverf in kozijnen**

| <b>Locatie</b> | Kozijnen gebouw | <b>Verdieping</b> | begane grond |
| <b>Monstercode</b> | M1 | <b>Soort materiaal</b> | stopverf |
| <b>Asbesthoudend</b> | nee | <b>Asbestsoort</b> | n.a |

| <b>Opmerkingen</b> | De hoeveelheid betreft het totaal aantal aangegeven kozijnen met enkele beglazing van het gebouw. |

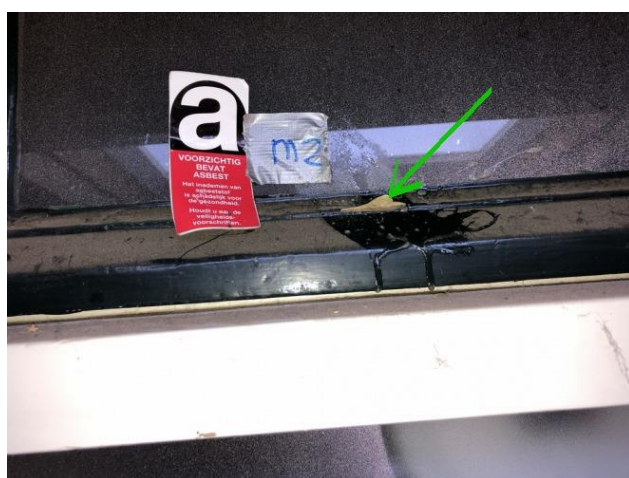
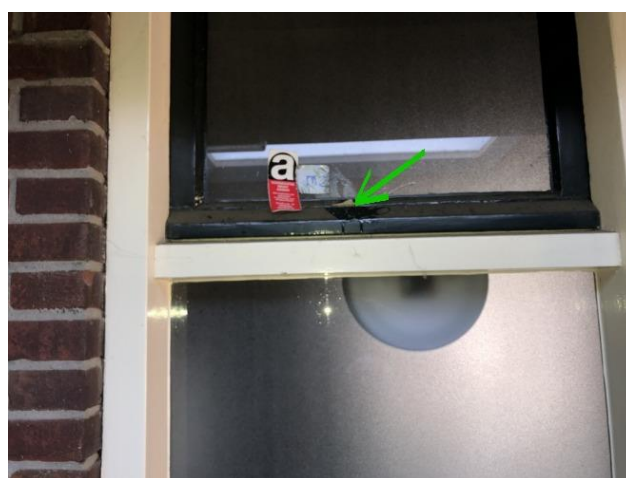
**Toepassing 2: Stopverf in kozijnen**

| <b>Locatie</b> | Kozijnen gebouw | <b>Verdieping</b> | begane grond |
| <b>Monstercode</b> | M2 | <b>Soort materiaal</b> | stopverf |
| <b>Asbesthoudend</b> | nee | <b>Asbestsoort</b> | n.a |

| <b>Opmerkingen</b> | De hoeveelheid betreft het totaal aantal aangegeven kozijnen met enkele beglazing van het gebouw. |

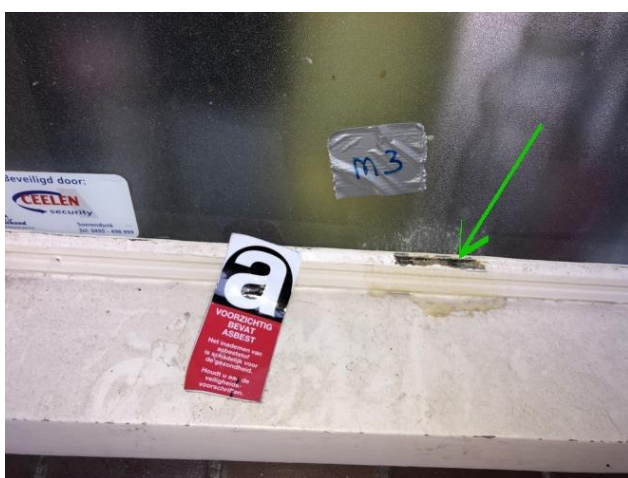
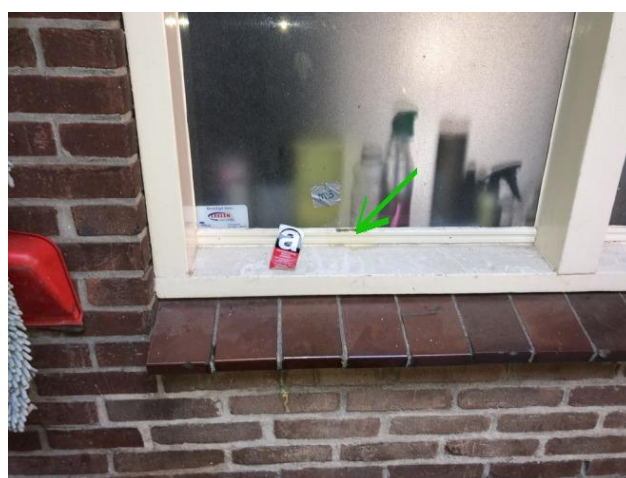
**Toepassing 3: Kit in glaskozijnen**

| <b>Locatie</b> | Kozijnen gebouw | <b>Verdieping</b> | begane grond |
| <b>Monstercode</b> | M3 | <b>Soort materiaal</b> | kit |
| <b>Asbesthoudend</b> | nee | <b>Asbestsoort</b> | n.a |

| <b>Opmerkingen</b> | De hoeveelheid betreft het totaal aantal aangegeven kozijnen met enkele beglazing van het gebouw. |

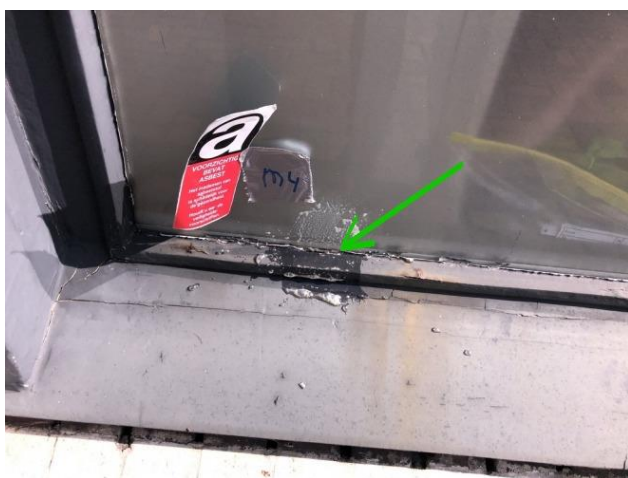
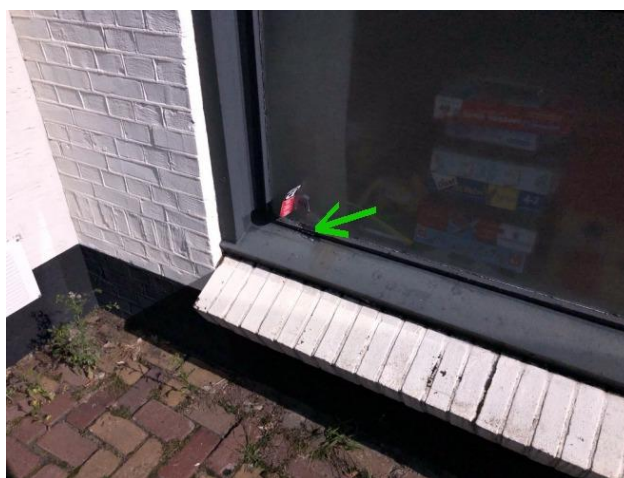
**Toepassing 4: Kit in glaskozijnen**

| <b>Locatie</b> | Kozijnen gebouw | <b>Verdieping</b> | begane grond |
| <b>Monstercode</b> | M4 | <b>Soort materiaal</b> | kit |
| <b>Asbesthoudend</b> | nee | <b>Asbestsoort</b> | n.a |

| <b>Opmerkingen</b> | De hoeveelheid betreft het totaal aantal aangegeven kozijnen met enkele beglazing van het gebouw. |

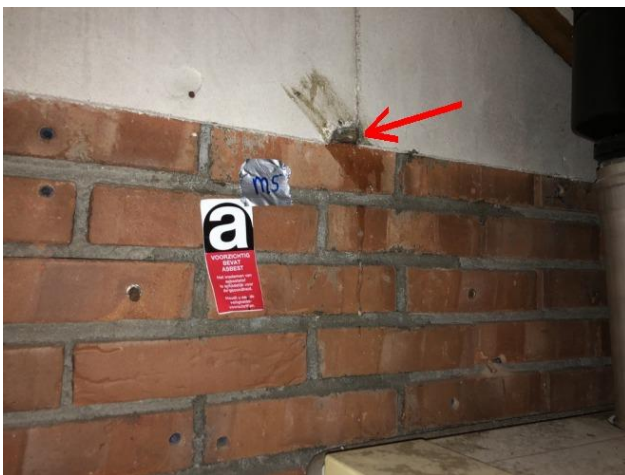
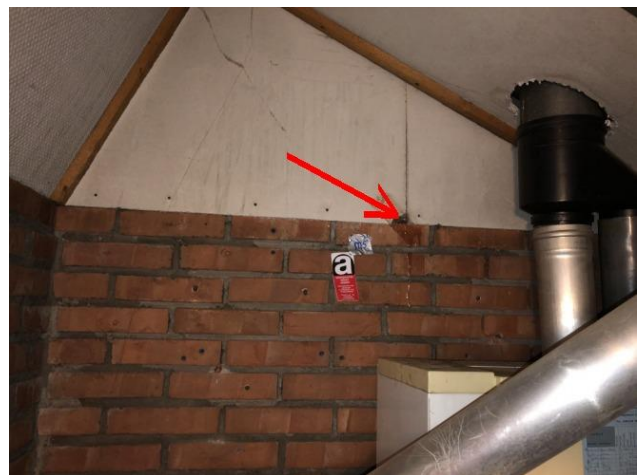
**Toepassing 5: Vlakke plaat**

| Nummer | Omschrijving | Ruimte | Risico-klasse | Afmeting | Aanbeveling |
|---|---|---|---|---|---|
| 5 | Vlakke plaat | In c.v. ruimte verdieping, wanden en plafonds | 2A binnensanering | 10 m <sup>2</sup> | - |

| <b>Locatie</b> | In c.v. ruimte verdieping, wanden en plafonds | <b>Verdieping</b> | eerste verdieping |
| <b>Monstercode</b> | M5 | <b>Soort materiaal</b> | cement |
| <b>Asbesthoudend</b> | ja | <b>Asbestsoort</b> | amosiet |
| <b>Analysecertificaat</b> | STL.210552 | <b>Percentage</b> | 15-30% |
| <b>Hechtgebondenheid</b> | hechtgebonden | <b>Beschadiging</b> | licht |
| <b>Hoeveelheid</b> | 10 m <sup>2</sup> | <b>Bevestiging</b> | gespijkerd |
| <b>Bereikbaarheid</b> | goed | <b>Risicoklasse</b> | 2A<br>binnensanering |

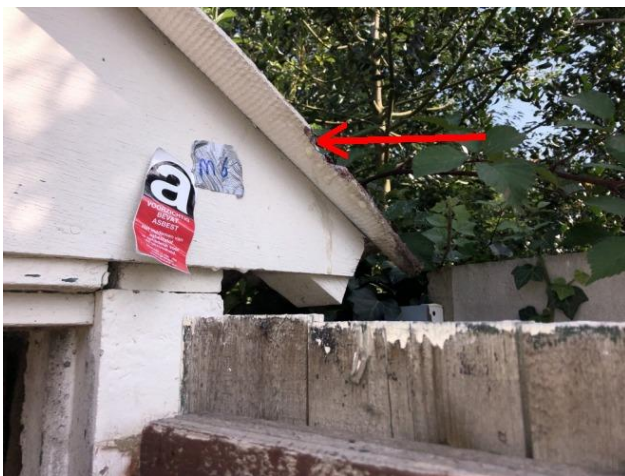
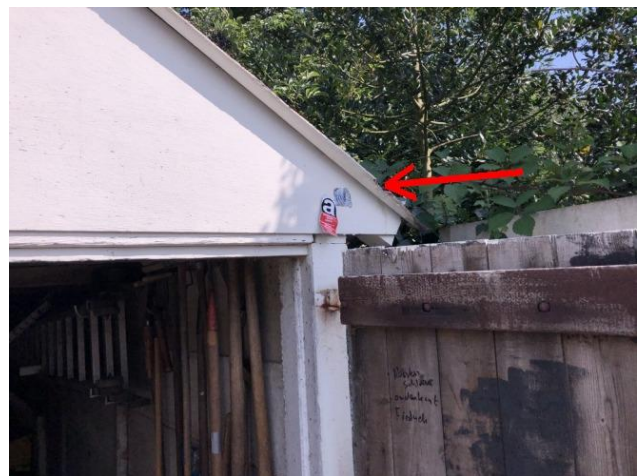
**Toepassing 6: Golfplaten dakbedekking**

| Nummer | Omschrijving | Ruimte | Risico-klasse | Afmeting | Aanbeveling |
|---|---|---|---|---|---|
| 6 | Golfplaten dakbedekking | Gedeelte dak garage | 2A buitensanering | 20 m <sup>2</sup> | - |

| <b>Locatie</b> | Gedeelte dak garage | <b>Verdieping</b> | begane grond |
| <b>Monstercode</b> | M6 | <b>Soort materiaal</b> | cement |
| <b>Asbesthoudend</b> | ja | <b>Asbestsoort</b> | chrysotiel; crocidoliet |
| <b>Analysecertificaat</b> | STL.210552 | <b>Percentage</b> | 10-15%; 5-10% |
| <b>Hechtgebondenheid</b> | hechtgebonden | <b>Beschadiging</b> | licht |
| <b>Hoeveelheid</b> | 20 m <sup>2</sup> | <b>Bevestiging</b> | geschroefd |
| <b>Bereikbaarheid</b> | goed | <b>Risicoklasse</b> | 2A buitensanering |

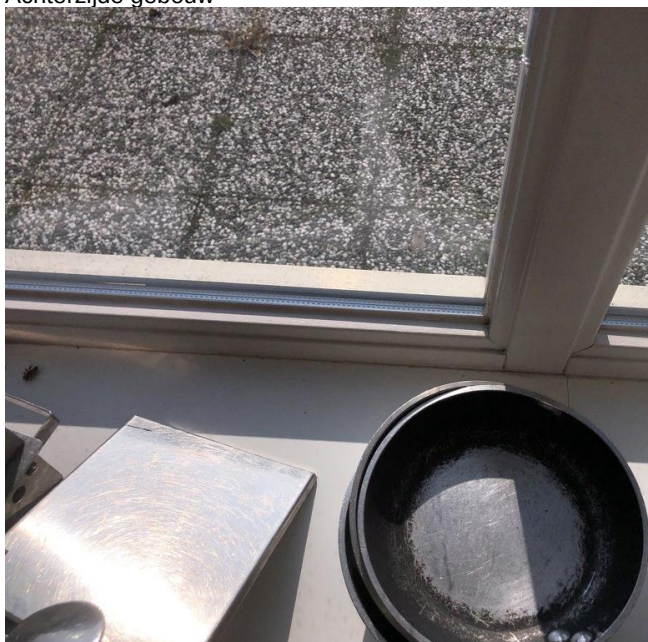
Kozijnen en vensterbanken vernieuwd

Kozijnen met enkele beglazing

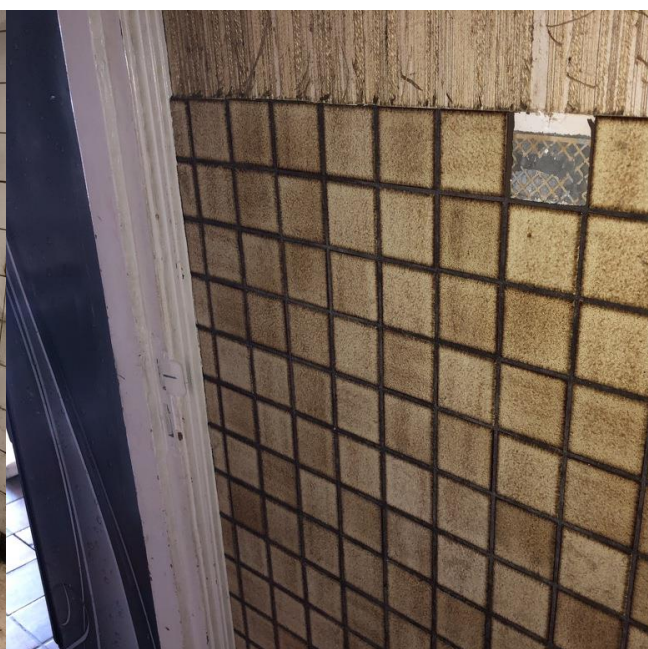
Keuken, tegelwerk in cementgebonden tegellijm

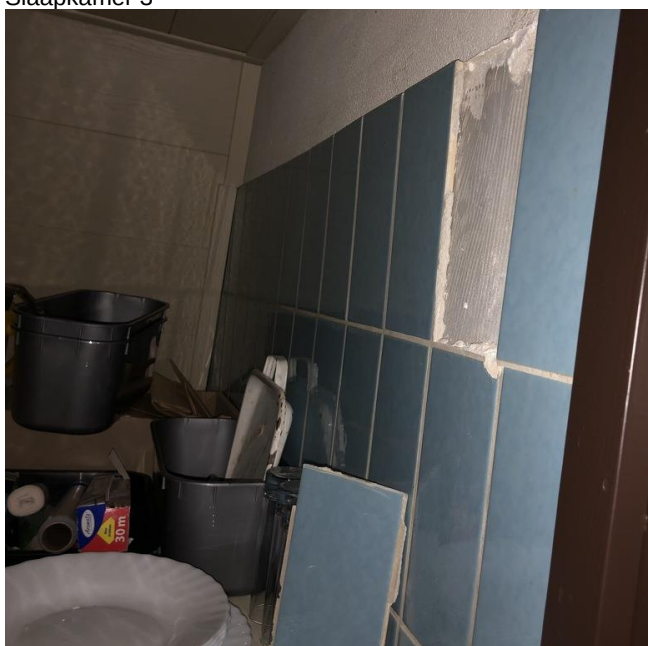
Tegelwerk in kast verdieping, cementgebonden tegellijm

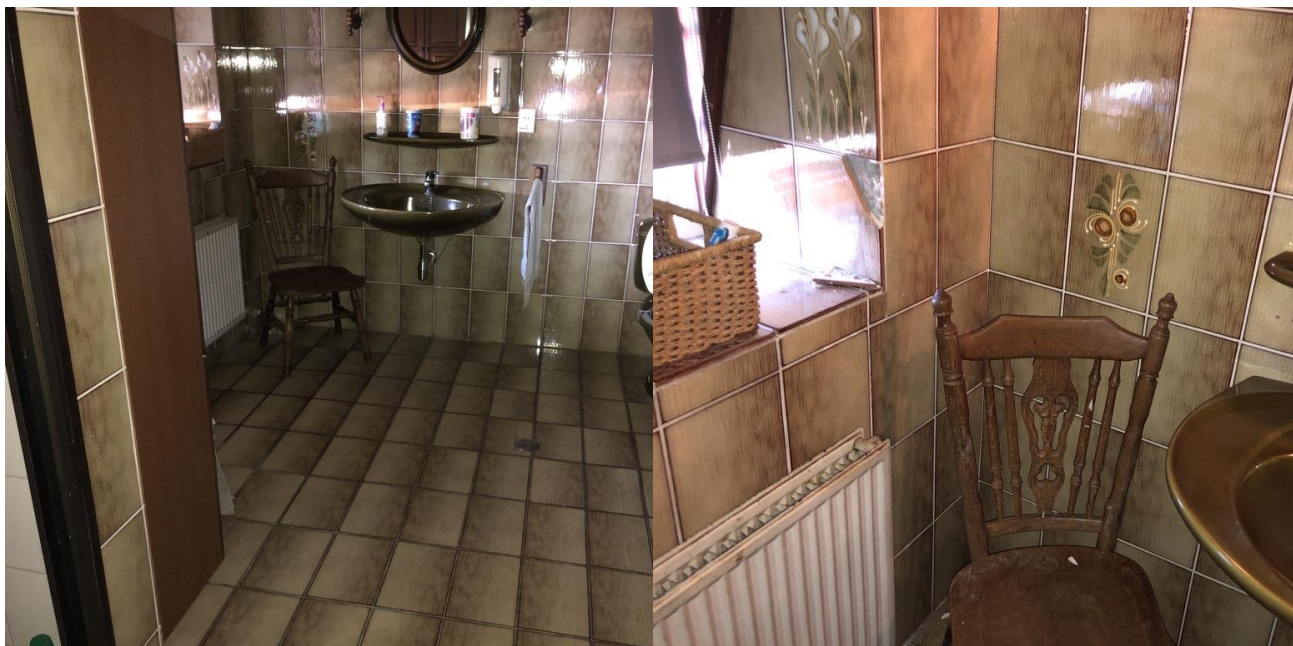
Douche verdieping, tegelwerk cementspecie

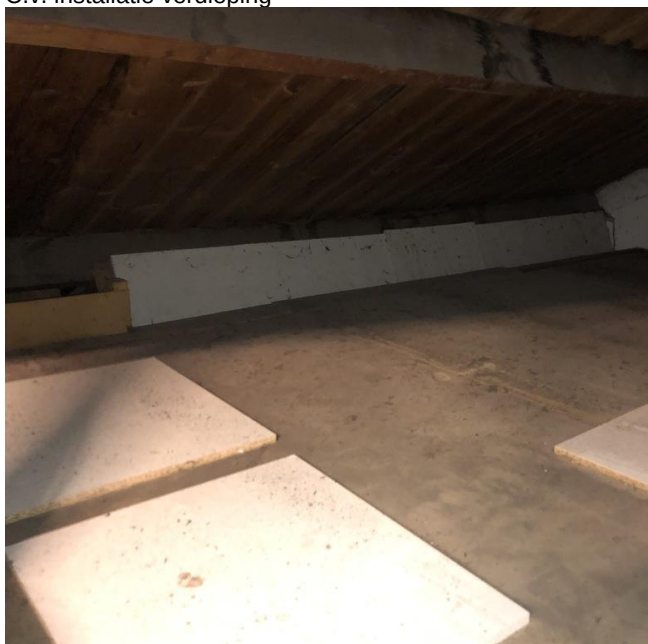
Vlakke plaat in c.v. ruimte, doorlopend op zolder

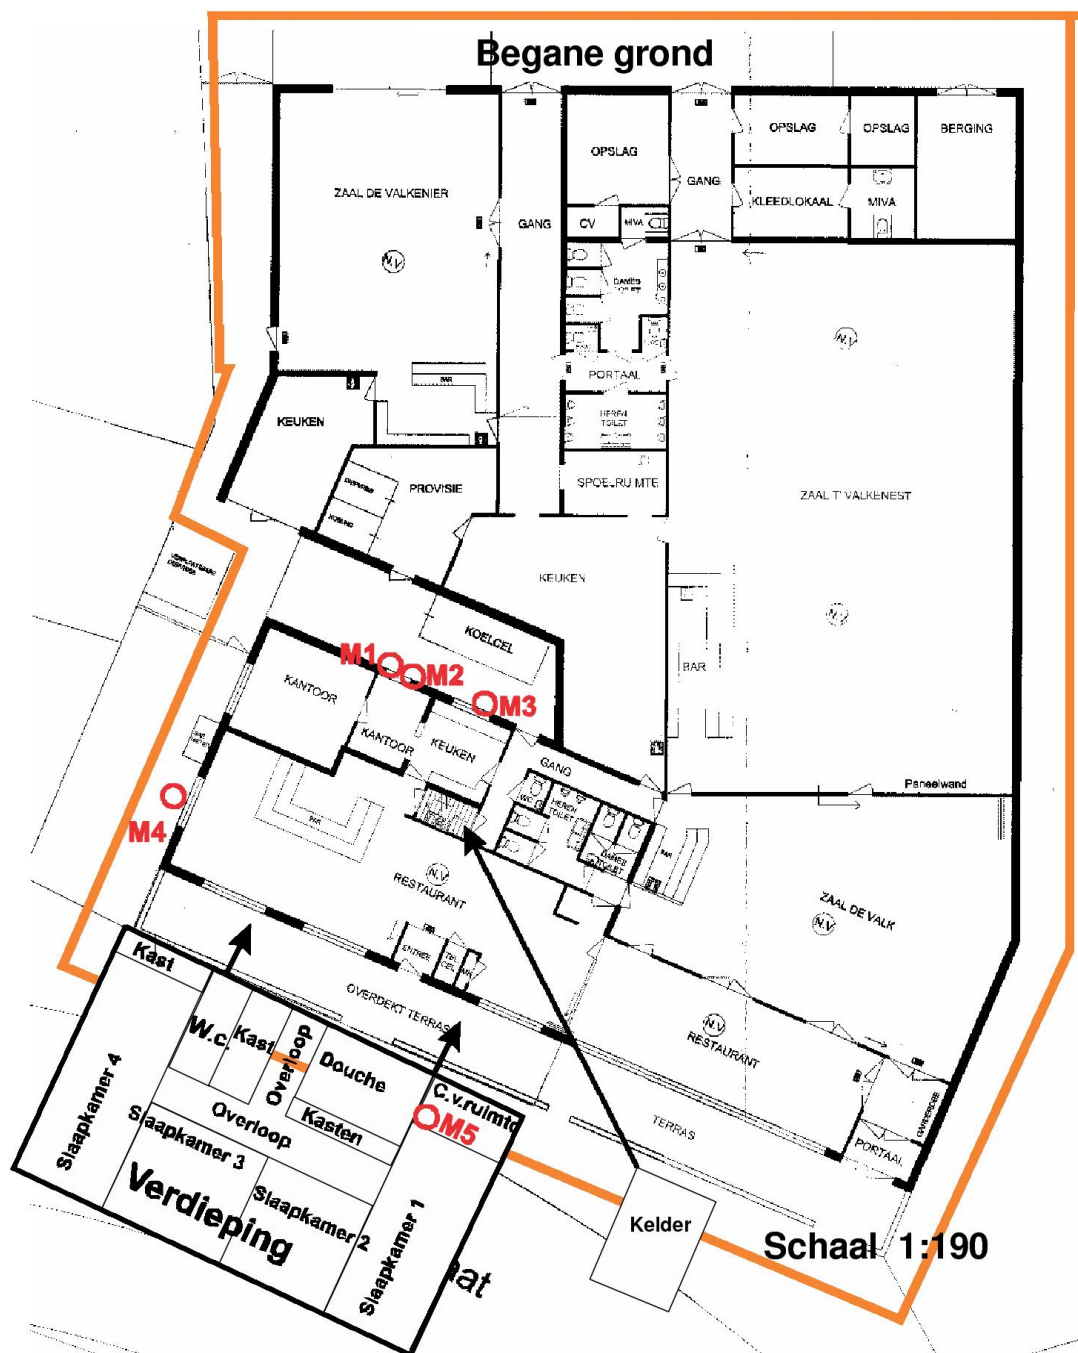
- = asbesthoudende golfplaten (dak garage, RK2A)
- = asbesthoudende vlakke platen (plafond en wanden c.v. ruimte)
- = onderzocht gebied
