## Rapportage asbestinventarisatie

**Voormalig tuincentrum, woning (langgevelboerderij) en loods  
aan [REDACTED]**

Naam : FibreSearch BV  
SCA registratiecode : 01-D010.048.01  
Projectnummer : FS17-111 (versie 2)  
Intern geautoriseerd op : 9-11-2017  
Datum onderzoek : 16-10-2017  
Geldig tot : 16-10-2020

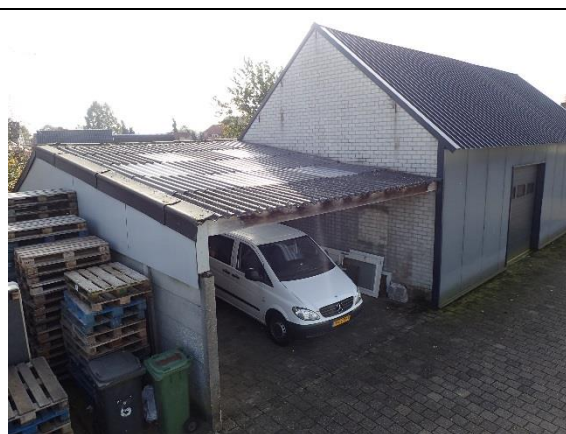
Foto 8. Aanbouw loods, asbestvrije golfplaten

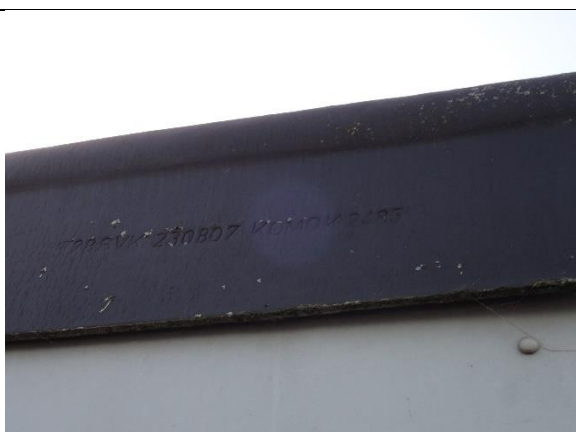
Foto 9. Aanbouw loods, asbestvrije golfplaten (NT met KOMO nummer)

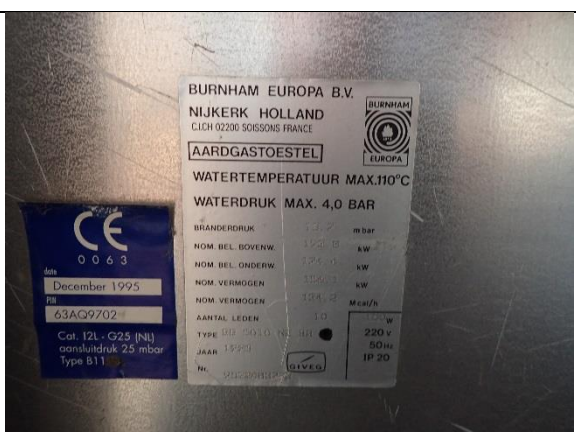
Foto 11. Aardgastoestel, 1995, niet verdacht voormalig tuincentrum

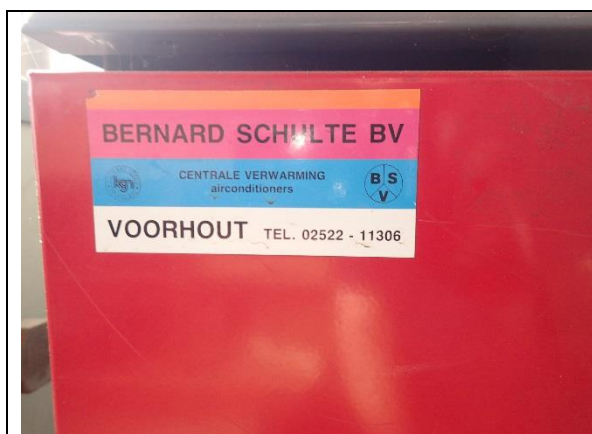
Foto 13. Airco, niet verdacht, voormalig tuincentrum

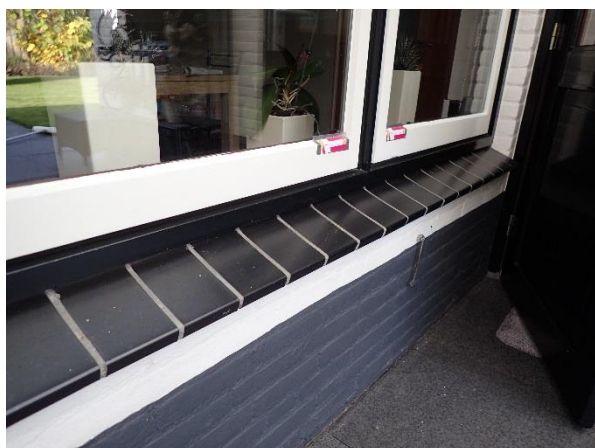
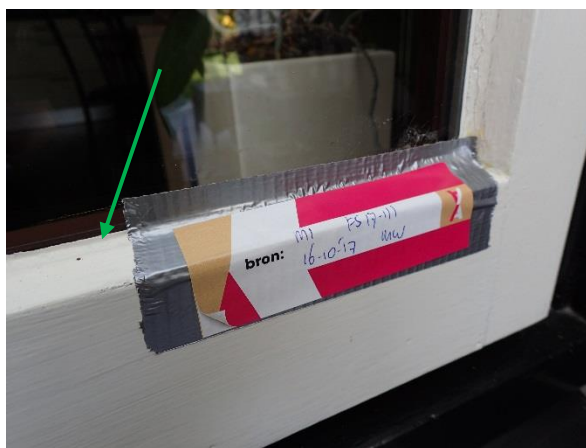
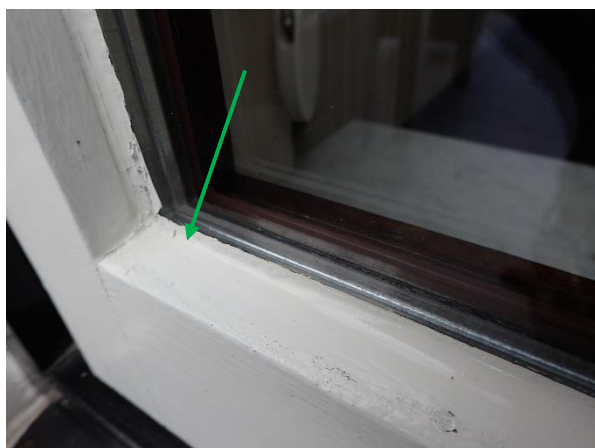
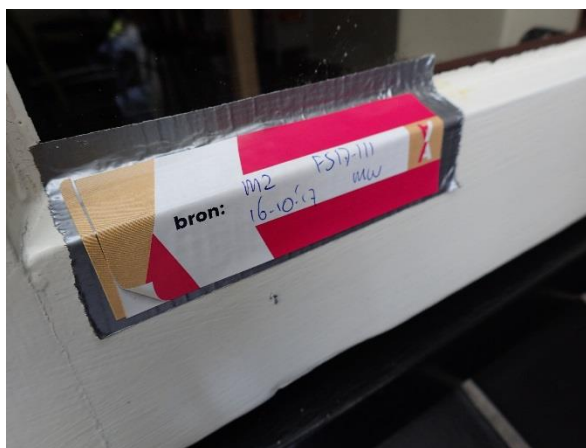
| Bron B01 | |

| Bron B01 | |
|---|---|
| Locatie | Buitengevel woning |
| Soort Materiaal | Beglazingskit |
| Asbestsoort, concentratie (%) | n.a. (certificaatnummer analyse: STL.78069) |
| Beschadiging / verwerking | Licht beschadigd en verweerd |
| Hoeveelheid | 80 m <sup>1</sup> |
| Opmerkingen | Van deze toepassing zijn twee monsters genomen in verband met de niet homogene samenstelling. |

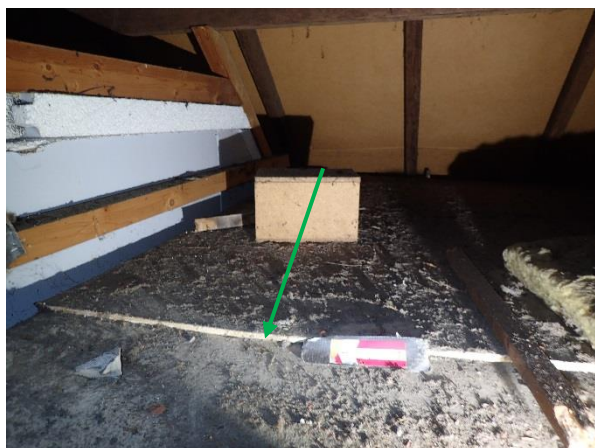
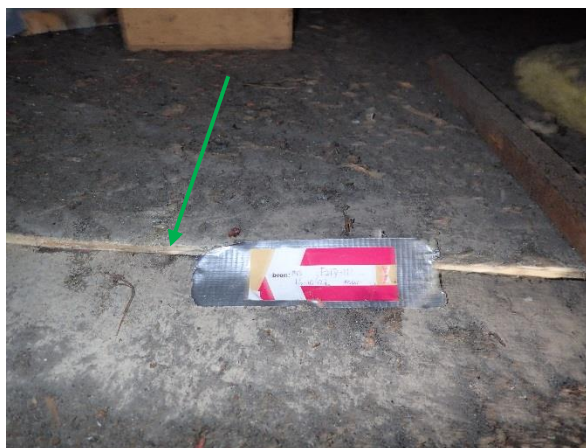
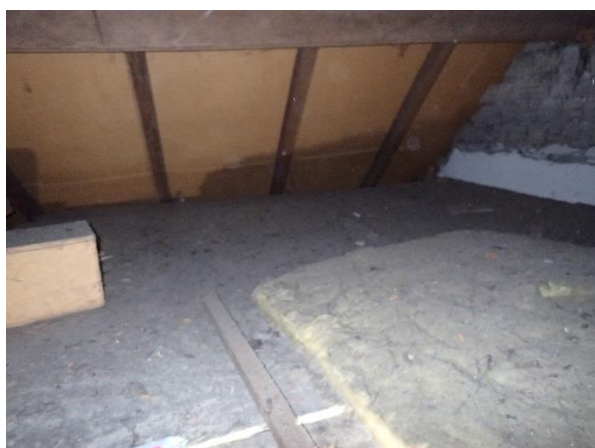
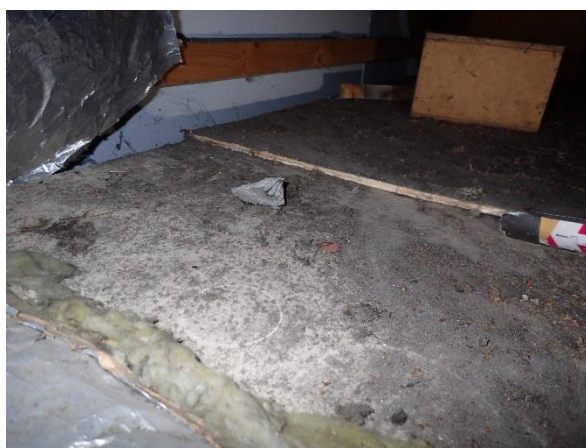
| Bron B02 | |

| Bron B02 | |
|---|---|
| Locatie | Overloop en deel van CV-ruimte 1 <sup>e</sup> verdieping |
| Soort Materiaal | Plaatmateriaal |
| Asbestsoort, concentratie (%) | n.a. (certificaatnummer analyse: STL.78069) |
| Beschadiging / verwerking | Licht beschadigd en verweerd |
| Hoeveelheid | 15 m <sup>2</sup> |
| Opmerkingen | Deze toepassing is enkel direct waargenomen ter plaatse van de overloop en CV ruimte. Het is niet onwaarschijnlijk dat dit plaatmateriaal op meerdere plaatsen is toegepast (zie tabel 2a Plafondafwerking (schroten) woning). |

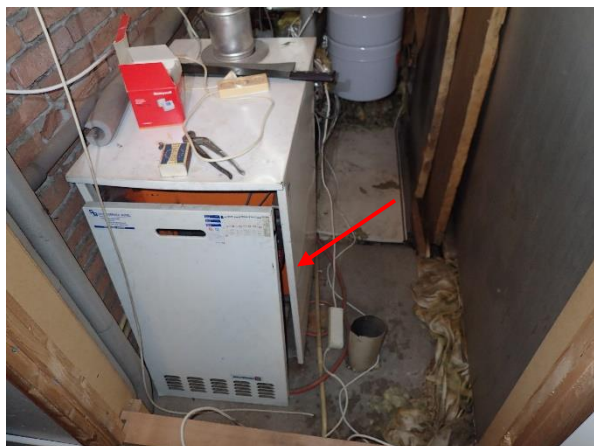
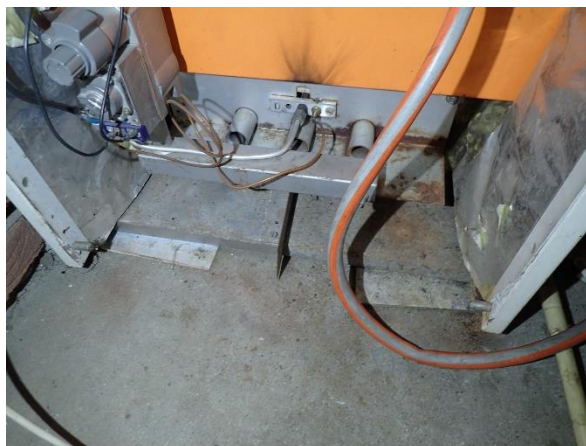
| Bron | Omschrijving | Ruimte | Risico-klasse | Afmeting | Aanbeveling |
|---|---|---|---|---|---|
| B03 | CV-ketel | CV-ruimte | 1 binnen | 1 stuk | - |

| Bron B03 | | |
|---|---|---|
| Locatie | CV-ruimte 1 <sup>e</sup> verdieping | |
| Soort Materiaal | CV ketel Benraad Perfekt no 31 uit 1983 | |
| Hechtgebondenheid | Niet hechtgebonden | |
| Risicoklasse | 1 binnen | |
| Opmerkingen | Locatiecode 1C | |

| Handeling | Geheel omsloten asbesthoudend materiaal direct verpakken |
