## Asbestinventarisatierapport Boerderij met stal en wagenschuren.

Achterweg 4 te Onna

| <b>Projectnummer:</b> | 18-rvvgj |
| <b>Omschrijving:</b> | Boerderij en stal grotendeels gesloopt en herbouwd, wagenschuren worden gesloopt, |

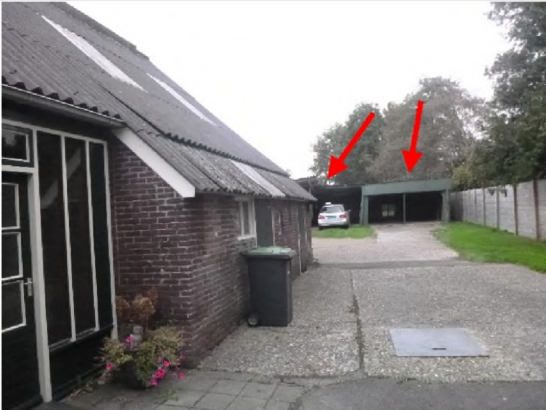
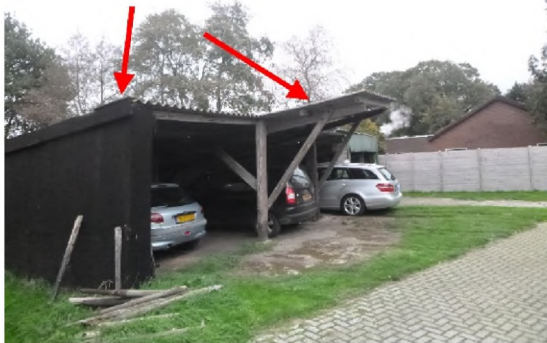
| Bronnummer | B1 |
|---|---|
| <div> Foto 1 Foto voor bron Golfplaat </div> <div> Foto 2 Foto voor bron Golfplaat </div> | |

| Bron nr. | Ruimte | Bron | Type asbest | Hoeveelheid | Bevestiging | Bereikbaarheid | Hechtgebonden | Structuur | Conditie | Risico-Klasse | Verwijderingsmethode | Monster |
|---|---|---|---|---|---|---|---|---|---|---|---|---|
| B1 | Wagenschuur/garage | Golfplaat | Asbestcement golfplaten | 1 x 91,5 m <sup>2</sup> | geschroefd | Redelijk | Ja | Gesloten vezelstructuur, maar niet volledig afgeschermd | Licht beschadigd of verweerd | 2A | Open lucht | MM1 (A112200-001) |

| Bronnummer | B1 |
|---|---|
| Het betreft hier golfplaten. Geen direct risico, bron verwijderen bij renovatie of sloop. Het gaat hier om een hechtgebonden toepassing, kans op vezel emissie is hierdoor klein<br>Open lucht | |

| Bron nr. | Ruimte | Bron | Risico-klasse | Toelichting |
|---|---|---|---|---|
| B1 | Wagenschuur /garage | Golfplaat | 2A | Type sanering: Open lucht<br>Saneringsurgentie: Saneren bij renovatie/sloop.<br>Openlucht RK2A<br>Het werkgebied dient afgezet/gemarkeerd te worden. |

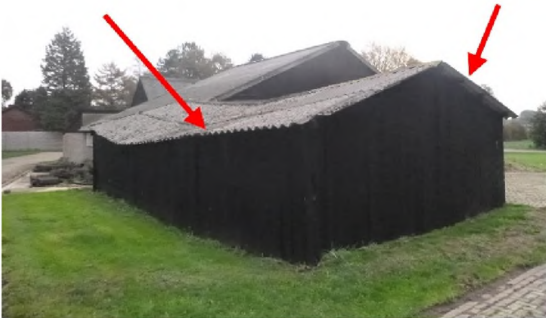
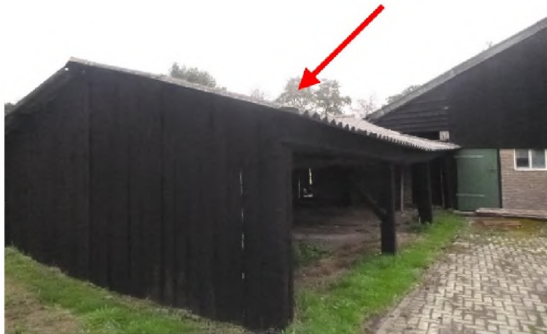
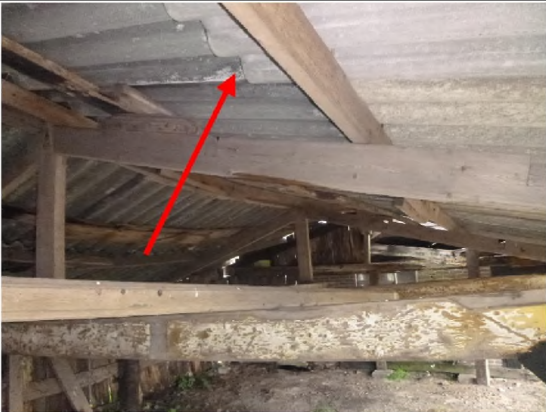
| Bron nr. | Ruimte | Bron | Type asbest | Hoeveelheid | Bevestiging | Bereikbaarheid | Hechtgebonden | Structuur | Conditie | Risico-Klasse | Verwijderingsmethode | Monster |
|---|---|---|---|---|---|---|---|---|---|---|---|---|
| B2 | Wagenschuur/garage | Golfplaat | Asbestcement golfplaten | 1 x 60 m <sup>2</sup> | geschroefd | Redelijk | Ja | Gesloten vezelstructuur, maar niet volledig afgeschermd | Licht beschadigd of verweerd | 2A | Open lucht | VIM1 |

| Het betreft hier golfplaten. Geen direct risico, bron verwijderen bij renovatie of sloop. Het gaat hier om een hechtgebonden toepassing, kans op vezel emissie is hierdoor klein<br>Open lucht | |
| Foto 3 Foto voor bron Golfplaat | |

| Bron nr. | Ruimte | Bron | Risico-klasse | Toelichting |
|---|---|---|---|---|
| B2 | Wagenschuur /garage | Golfplaat | 2A | Type sanering: Open lucht<br>Saneringsurgentie: Saneren bij renovatie/sloop.<br>Openlucht RK2A<br>Het werkgebied dient afgezet/gemarkeerd te worden. |

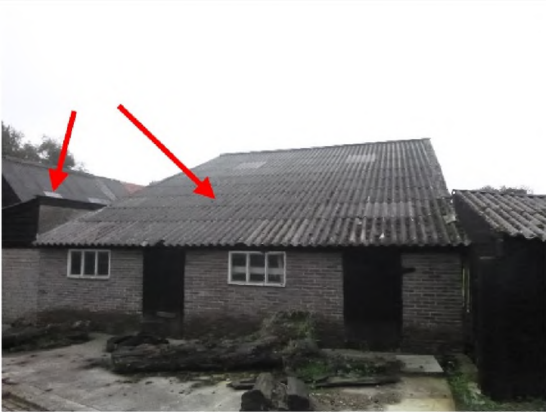
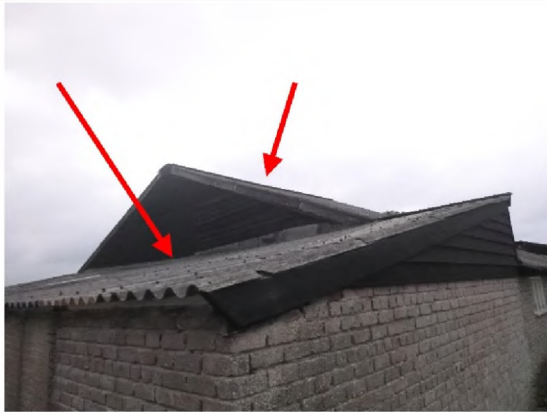
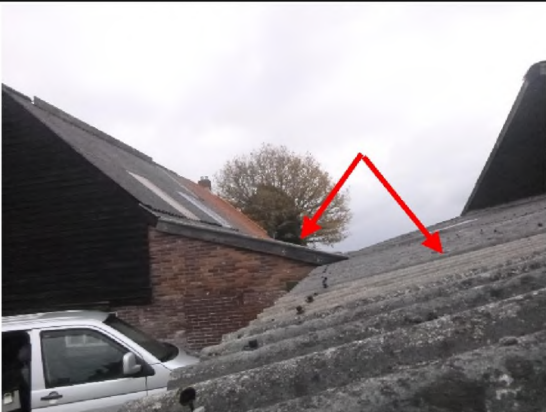
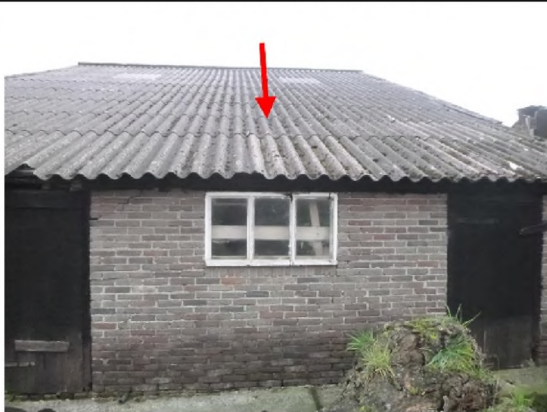
| Bron nr. | Ruimte | Bron | Type asbest | Hoeveelheid | Bevestiging | Bereikbaarheid | Hechtgebonden | Structuur | Conditie | Risico-Klasse | Verwijderingsmethode | Monster |
|---|---|---|---|---|---|---|---|---|---|---|---|---|
| B3 | Koeienstal | Golfplaat | Asbestcement golfplaten | 1 x 525 m <sup>2</sup> | geschroefd | Redelijk | Ja | Gesloten vezelstructuur, maar niet volledig afgeschermd | Licht beschadigd of verweerd | 2 | Open lucht | MM2 (A112200-002) |

| Het betreft hier golfplaten incl. hulpstukken. Geen direct risico, bron verwijderen bij renovatie of sloop. Het gaat hier om een hechtgebonden toepassing, kans op vezel emissie is hierdoor klein<br>Open lucht | |

| Bron nr. | Ruimte | Bron | Risico-klasse | Toelichting |
|---|---|---|---|---|
| B3 | Koeienstal | Golfplaat | 2 | Type sanering: Open lucht<br>Saneringsurgentie: Saneren bij renovatie/sloop.<br>Openlucht RK2<br>Het werkgebied dient afgezet/gemarkeerd te worden. |

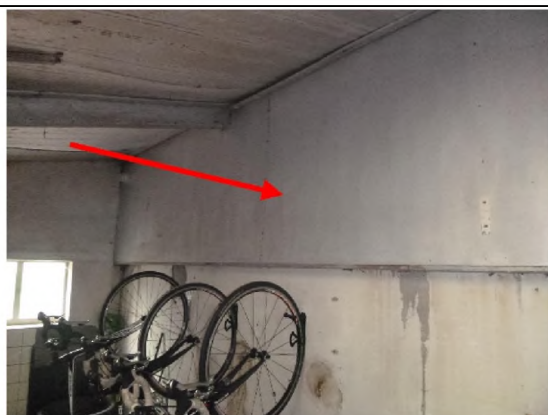
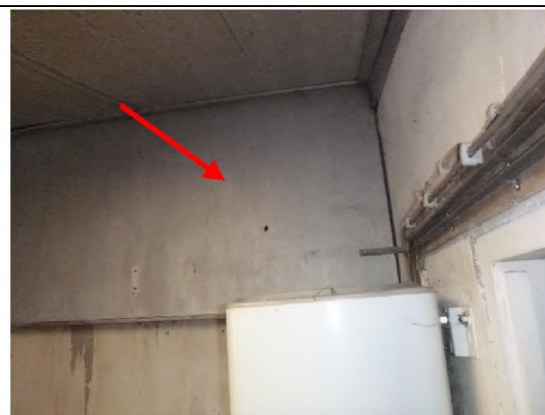
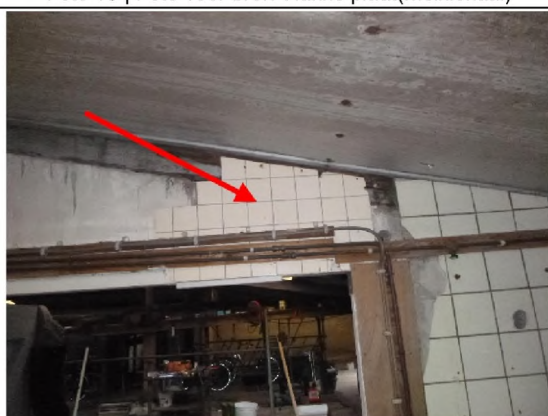
| Bron nr. | Ruimte | Bron | Type asbest | Hoeveelheid | Bevestiging | Bereikbaarheid | Hechtgebonden | Structuur | Conditie | Risico-Klasse | Verwijderingsmethode | Monster |
|---|---|---|---|---|---|---|---|---|---|---|---|---|
| B4 | Koeienstal | Vlakke plaat(melklokaal) | Vlakke plaat | 1 x 6 m <sup>2</sup> | gespijkerd | Redelijk | Ja | Gesloten vezelstructuur, maar niet volledig afgeschermd | Niet beschadigd of verweerd | 2 | Containment | MM4 (A112200-004) |

Het betreft hier vlakke plaat. Geen direct risico, bron verwijderen bij renovatie of sloop. Het gaat hier om een hechtgebonden toepassing, kans op vezel emissie is hierdoor klein  
Containment

Foto 10 | Foto voor bron Vlakke plaat(melklokaal)

| Bron nr. | Ruimte | Bron | Risico-klasse | Toelichting |
|---|---|---|---|---|
| B4 | Koeienstal | Vlakke plaat (melklokaal) | 2 | Type sanering: Containment<br>Saneringsurgentie: Saneren bij renovatie/sloop.<br>Containment RK2<br>Voorafgaand aan de werkzaamheden dient een containment te worden ingericht conform het certificatieschema. |

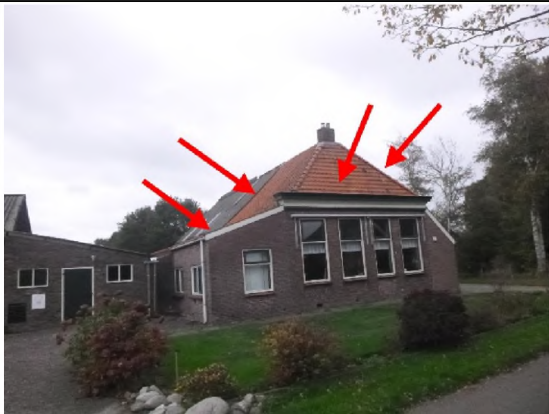
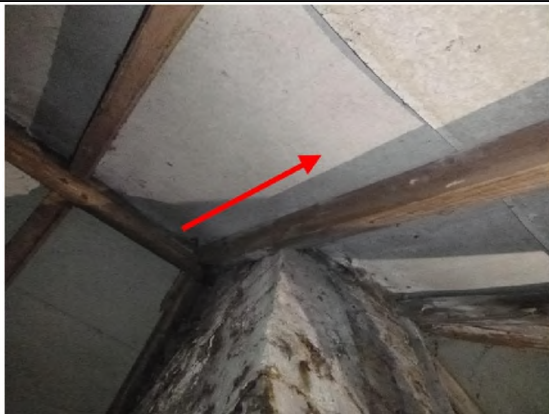
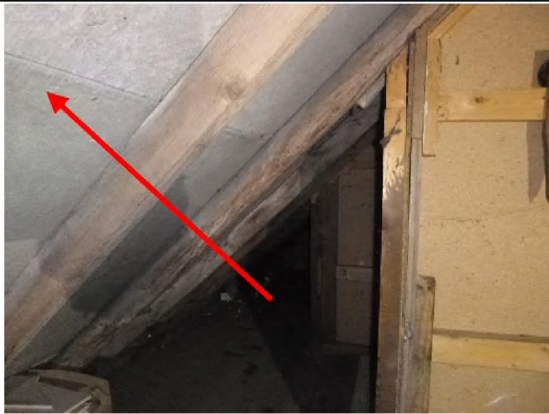
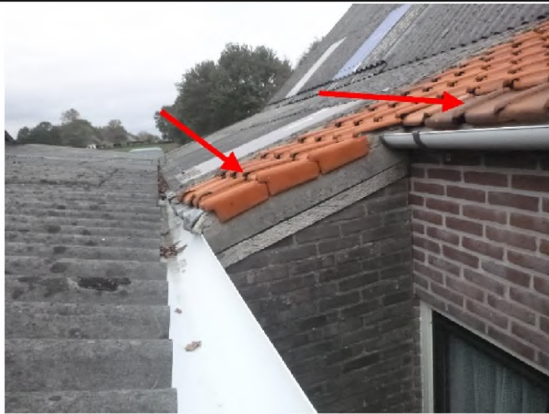
| Bron nr. | Ruimte | Bron | Type asbest | Hoeveelheid | Bevestiging | Bereikbaarheid | Hechtgebonden | Structuur | Conditie | Risico-Klasse | Verwijderingsmethode | Monster |
|---|---|---|---|---|---|---|---|---|---|---|---|---|
| B5 | Dak(woning) | Dakbeschot | Vlakke plaat | 1 x 130 m <sup>2</sup> | gespijkerd | Redelijk | Ja | Gesloten vezelstructuur, maar niet volledig afgeschermd | Niet beschadigd of verweerd | 2 | Open lucht | VIM3 |

| Het betreft hier vlakke plaat. Geen direct risico, bron verwijderen bij renovatie of sloop. Het gaat hier om een hechtgebonden toepassing, kans op vezel emissie is hierdoor klein. Dakbeschoot loopt deels door onder golfplaat. Containment | |
| <div> </div> <div> <p>Foto 13 Foto voor bron Dakbeschoot</p> <p>Foto 14 Foto voor bron Dakbeschoot</p> </div> <div> </div> <div> <p>Foto 15 Foto voor bron Dakbeschoot</p> <p>Foto 16 Foto voor bron Dakbeschoot</p> </div> | |

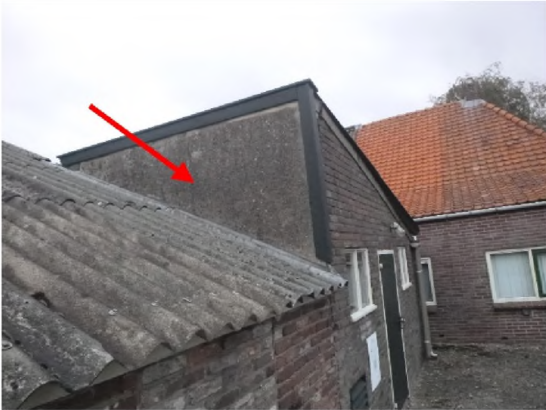
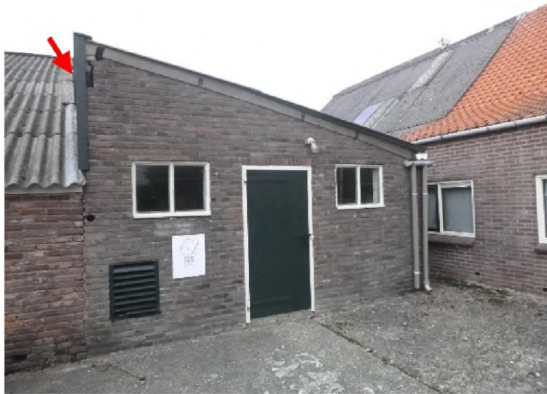
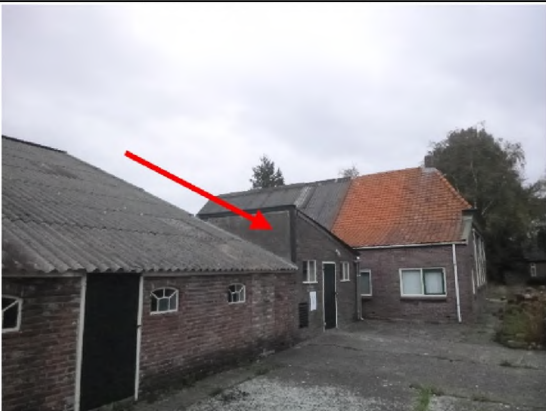
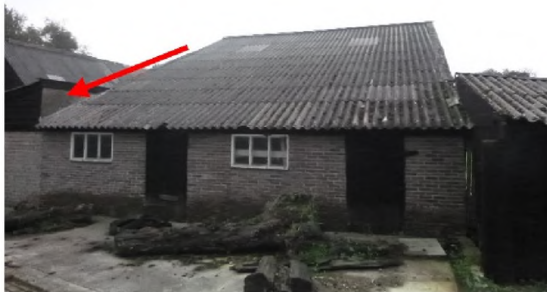
| Bron nr. | Ruimte | Bron | Type asbest | Hoeveelheid | Bevestiging | Bereikbaarheid | Hechtgebonden | Structuur | Conditie | Risico-Klasse | Verwijderingsmethode | Monster |
|---|---|---|---|---|---|---|---|---|---|---|---|---|
| B8 | Koeienstal | Vlakke plaat(buiten) | Vlakke plaat | 2 x 3 m <sup>2</sup> | gespijkerd | Redelijk | Ja | Gesloten vezelstructuur, maar niet volledig afgeschermd | Niet beschadigd of verweerd | 2 | Open lucht | VIM2 |

| Het betreft hier vlakke plaat. Geen direct risico, bron verwijderen bij renovatie of sloop. Het gaat hier om een hechtgebonden toepassing, kans op vezel emissie is hierdoor klein<br>Open lucht | |
| Foto 25 Foto voor bron Vlakke plaat(buiten) | |

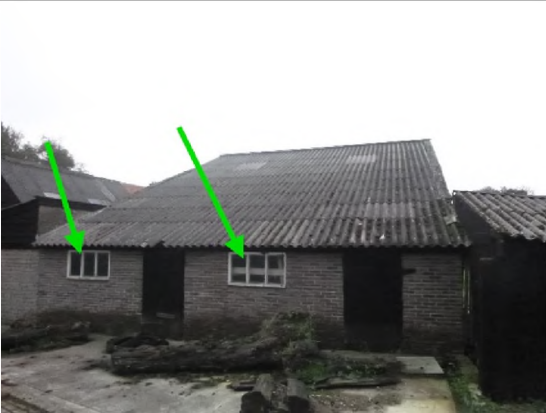
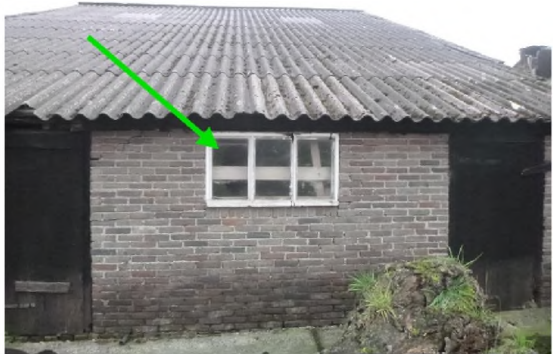
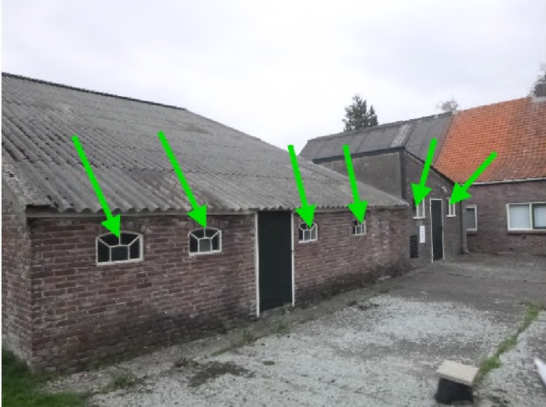
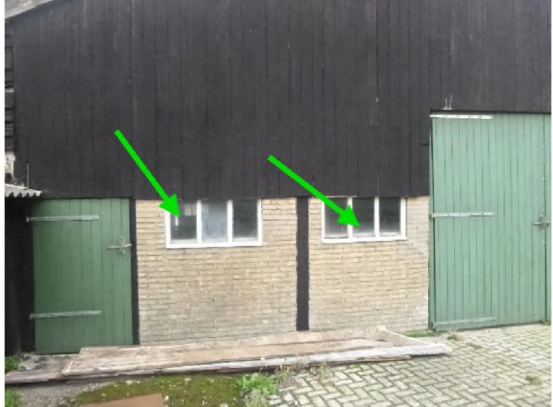
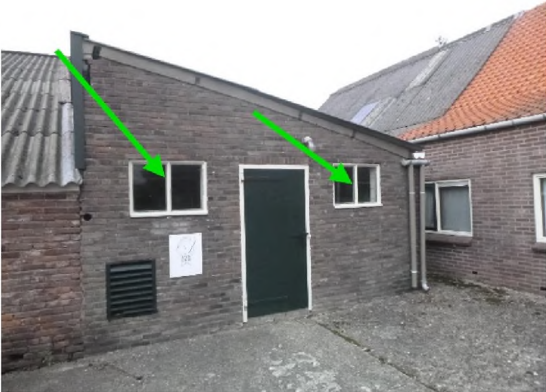
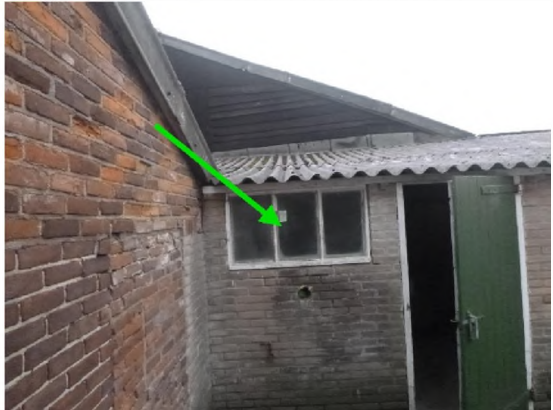
| Het betreft hier beglazingskit. Geen direct risico, bron verwijderen bij renovatie of sloop. Het gaat hier om een hechtgebonden toepassing, kans op vezel emissie is hierdoor klein<br>Open lucht | |
| Foto 17 Foto voor bron Beglazingskit | |

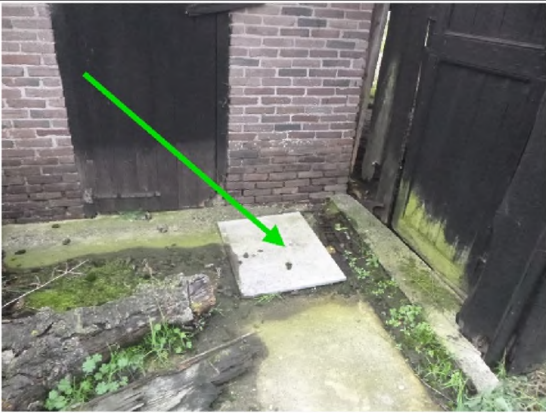
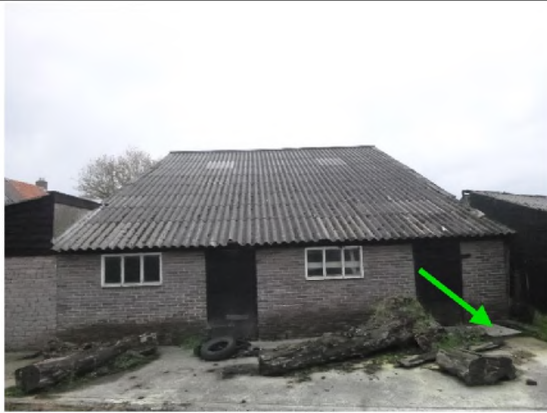
| Foto 23 Foto voor bron Vlakke plaat(putdeksel) | Foto 24 Foto voor bron Vlakke plaat(putdeksel) |

| Het betreft hier vlakke plaat. Geen direct risico, bron verwijderen bij renovatie of sloop. Het gaat hier om een hechtgebonden toepassing, kans op vezel emissie is hierdoor klein<br>In het geheel inpakken en verwijderen | |
